Revêtement en béton de ciment clouté

No de codification: RTQ-82-02
Auteur du rapport: Paul A. Brochu
Étude produite par le
ministère des Transports du Québec

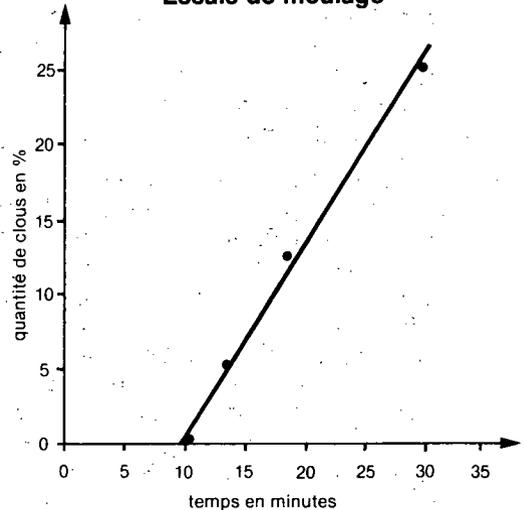
Tableau 1

Essais de meulage

d'application de 8 kg/m² ou 21,1%, les pertes sont de 0,28 gr/cm², soit deux fois moindres qu'en l'absence des clous.

Ces essais en laboratoire ne reflètent pas nécessairement le comportement qu'aura le revêtement en béton de ciment de l'autoroute 40, à Batiscan, soumis à la circulation, mais nous donne un bon indice de la résistance à l'usure accrue par la présence des granulats de haute performance à la surface du revêtement.

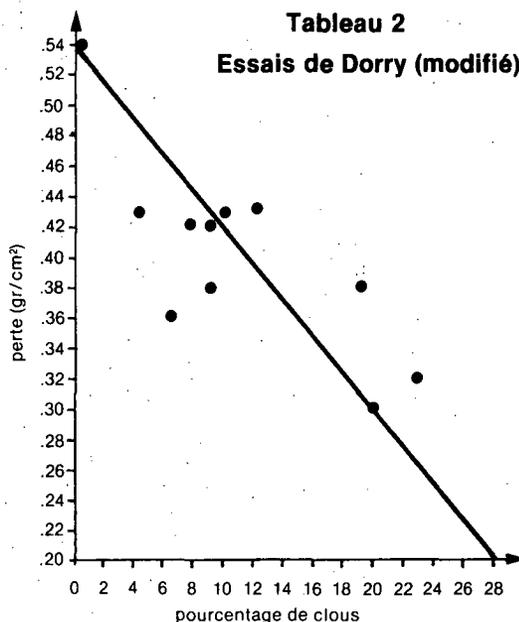
Tableau 2
Essais de Dorry (modifié)

Sur deux autres carottes n'ayant aucun clou apparent en surface, 695 cycles de gel et de dégel, selon la norme de

ASTM-C-666, ont été effectués sans déceler aucune détérioration sur les carottes.

Les résultats de ces essais ont démontré clairement que le béton de ciment clouté se comporte très bien au gel et au dégel.

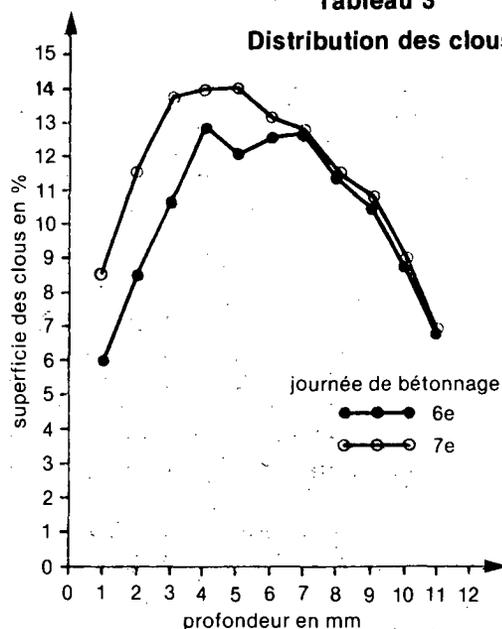
Tableau 3
Distribution des clous
