ÉTUDE D'IMPACT SUR L'ENVIRONNEMENT
RECONSTRUCTION DU PONT DE LA
RIVIÈRE BAYONNE ET DE SES APPROCHES
ROUTE 348

Novembre 1988

**ÉTUDE D'IMPACT SUR L'ENVIRONNEMENT
RECONSTRUCTION DU PONT DE LA
RIVIÈRE BAYONNE ET DE SES APPROCHES
ROUTE 348**

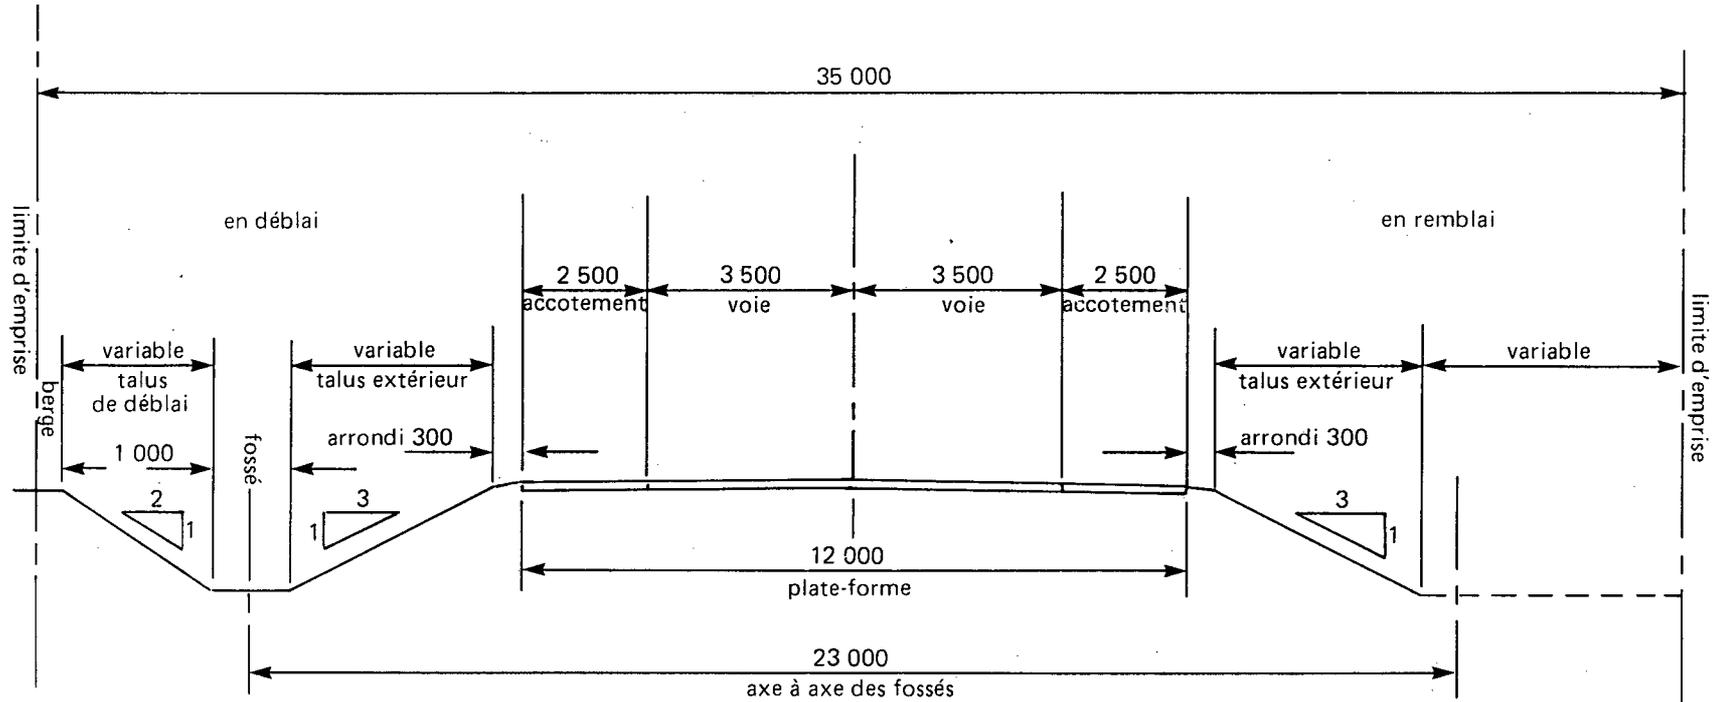
Figure 1.3 - Profil en travers, routes numérotées en milieu rural (type C)

Vitesse de base: 100km / h
 Débit JMA: 750 - 2 000 (route principale)
 Débit JMA 2 000 (route régionale)

La section-type utilisée dans le cas d'une route régionale ayant un débit journalier moyen annuel de plus de 2 000 véhicules, portant le numéro D-2302 au niveau des normes du Ministère, a les caractéristiques géométriques pour une vitesse de base de 100 km/h. La figure 1.3 permet de visualiser cette section-type.

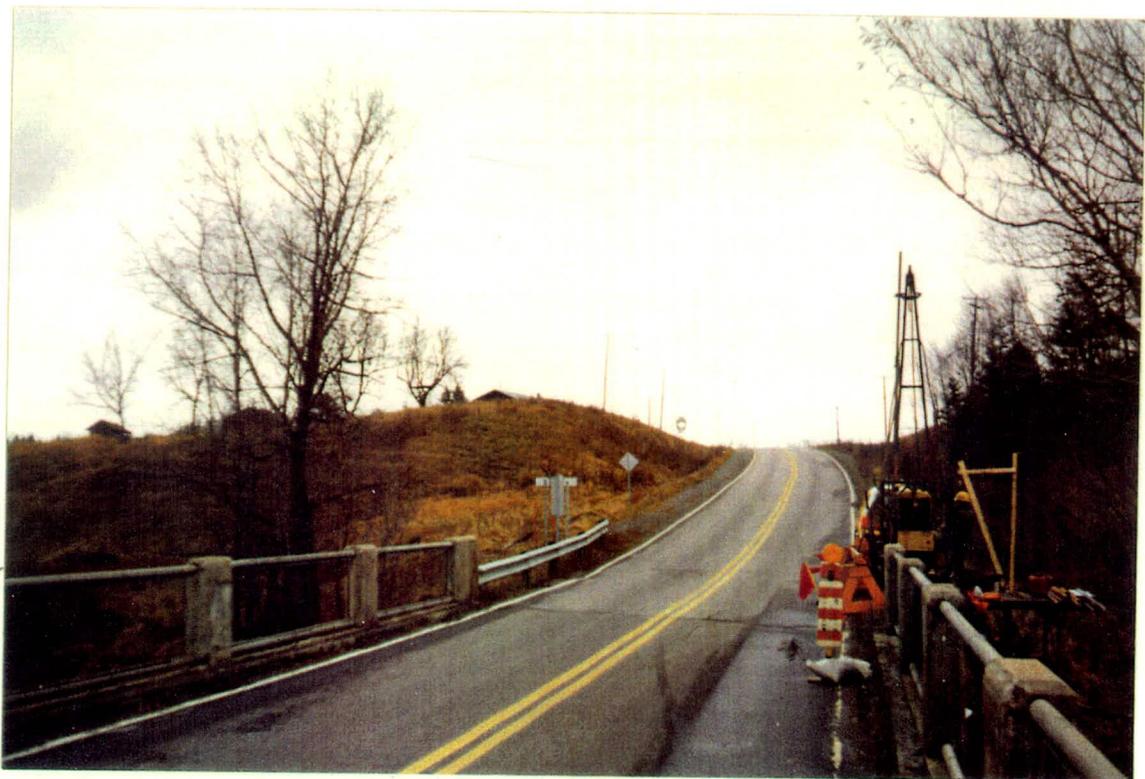
Photographie 2: Pont actuel de la rivière Bayonne (PK 1 + 400)

Le pont au-dessus de la rivière Bayonne a une surface de roulement très étroite, soit 5,9 mètres de largeur, et les approches sont constituées de pentes prononcées (+6,8%) qui rendent la circulation très dangereuse au point où l'hiver, un seul véhicule à la fois peut se hasarder sur ce pont.

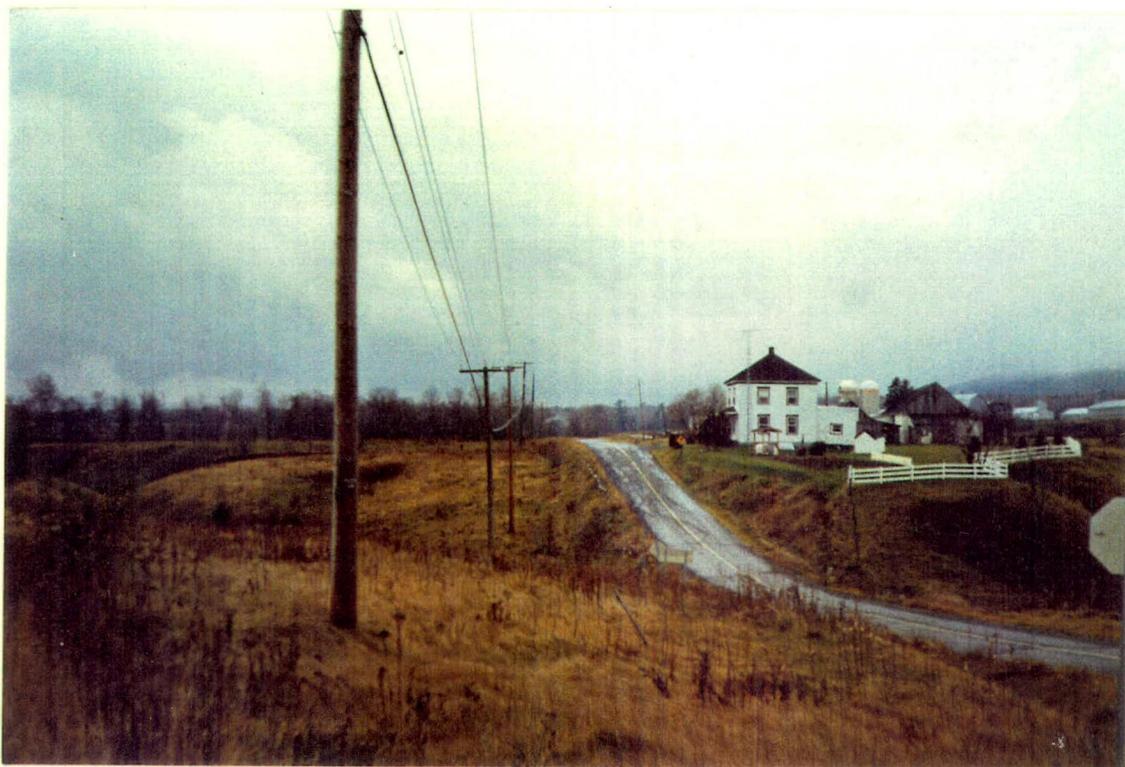
Photographie 3: Amplitude de la dénivellation du relief
du ruisseau Brandon
