Rapport d'Evaluation Environnementale

ROUTE 141

St-Hermenegilde

AVRIL 1986

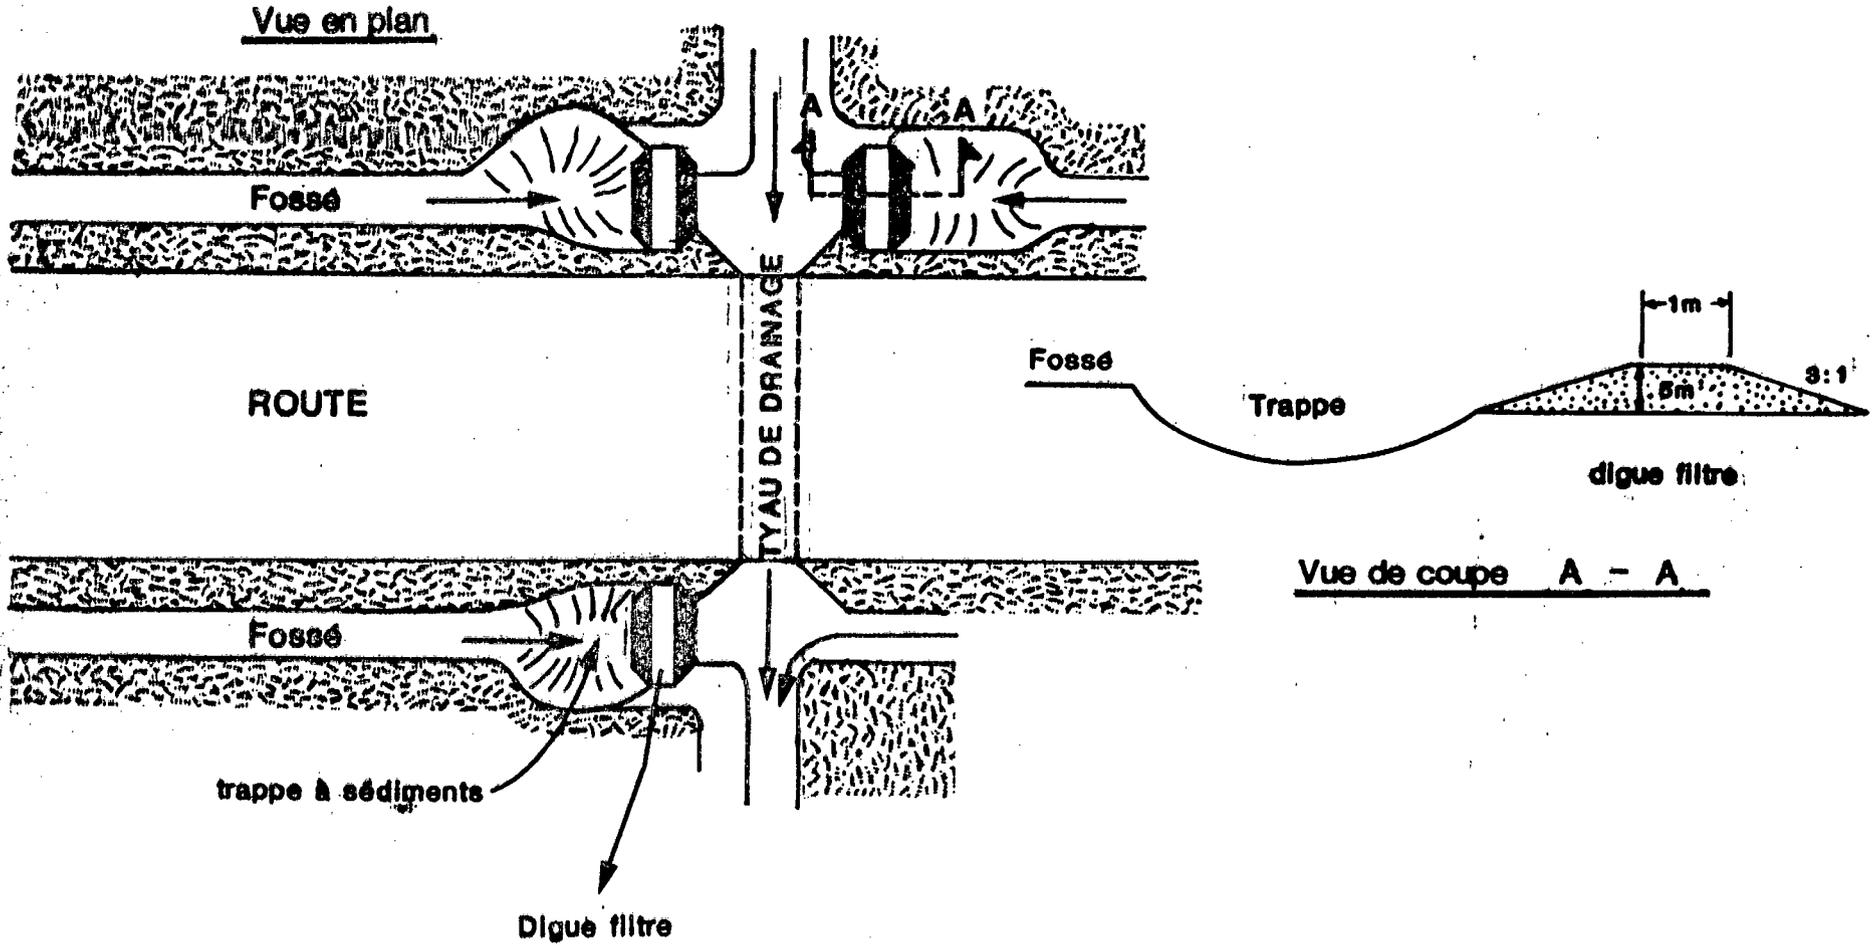
FIGURE: 2

DISPOSITION DE TRAPPES A SÉDIMENTS ET DE DIGUES-FILTRES POUR LA RÉTENTION DES PARTICULES EN SUSPENSION DANS L'EAU D'ÉCOULEMENT

- 1) Planter des trappes à sédiments dans les fossés près des ponceaux (voir figure 2).

Ces trappes creusées dans le fossé auront un volume d'environ 10 à 12 m³ et leur versant en travers du fossé sera constitué de pierres concassées servant de filtre (digue-filtre) (voir figure 2) à l'eau d'écoulement.

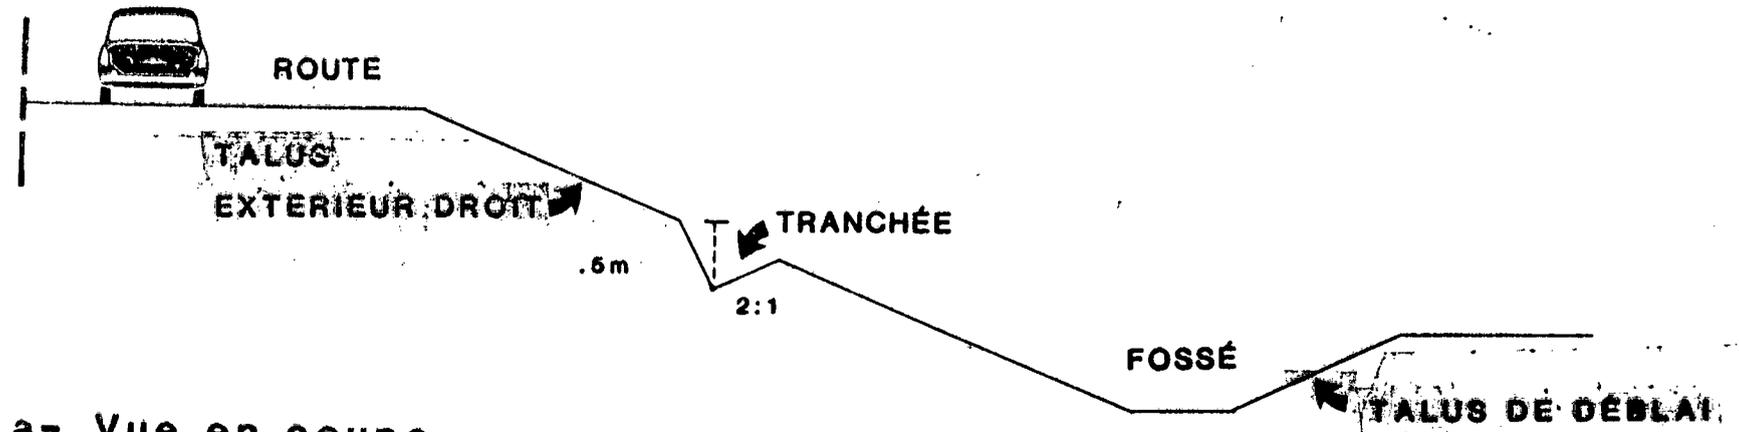
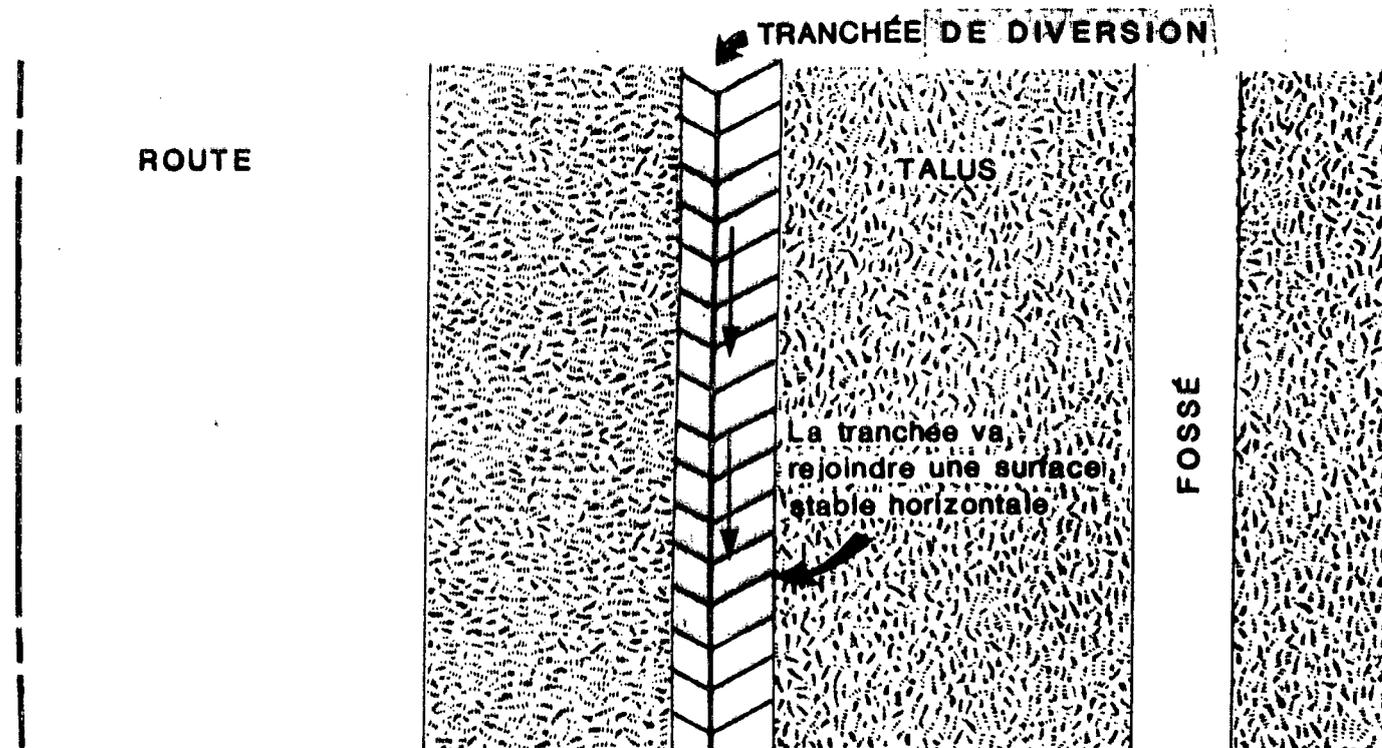
FIGURE: 3.

INSTALLATION D'UNE TRANCHÉE DE DIVERSION SUR LE TALUS EXTERIEUR DROIT

a- Vue en coupe

b- Vue en plan

Cette mesure permet de réduire l'érosion de 40 à 60%. L'eau, concentrée dans la tranchée, peut être déviée vers un endroit non sensible (voir figure 3).

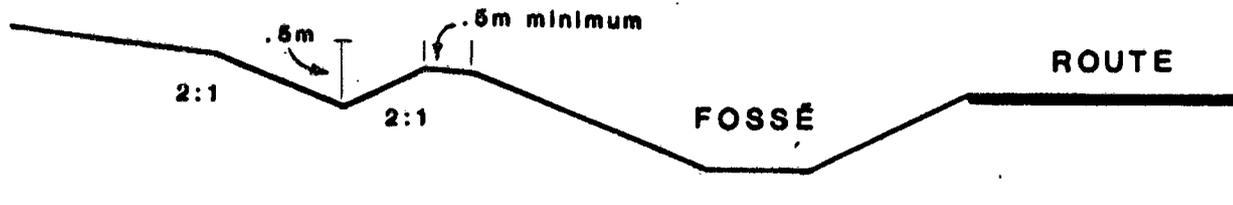
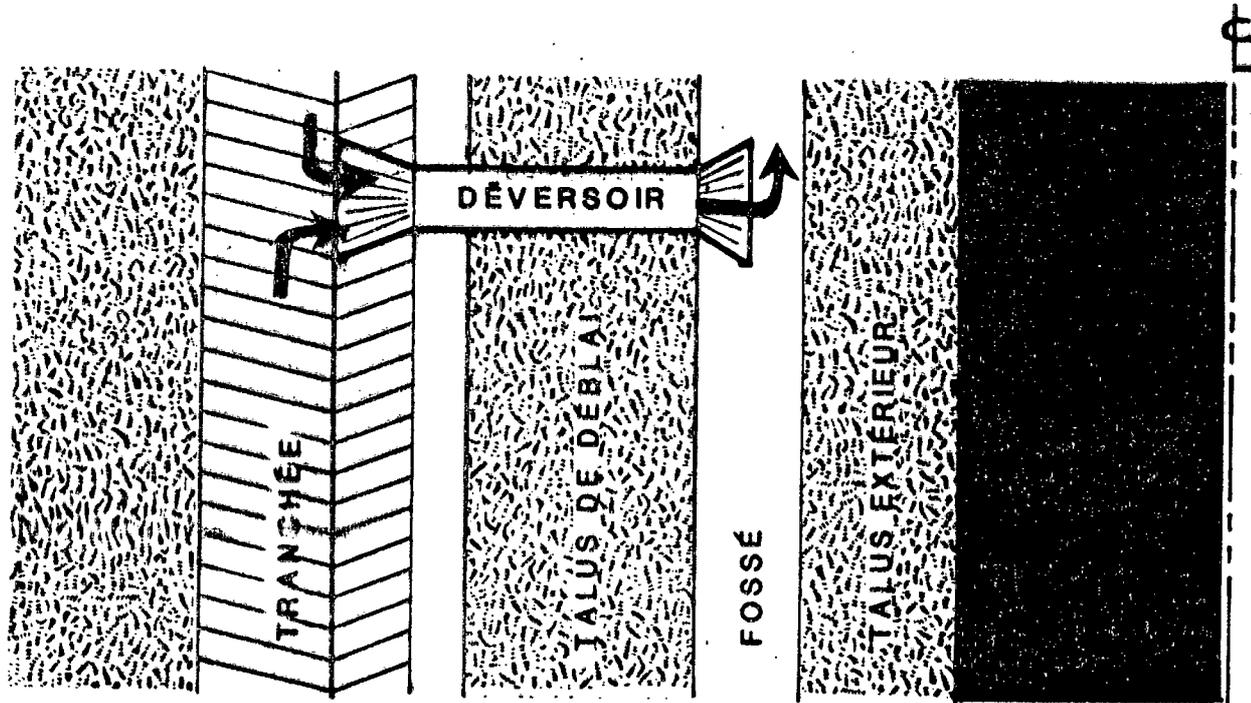
a- Vue en coupe

b- Vue en plan

TRANCHÉE DE DIVERSION INSTALLÉE AVANT CHANGEMENT DE PENTE SUR LE TALUS DE DÉBLAI
