## Stabilisation des berges en bordure de routes à l'Isle-aux-Coudres

Ministère des Transports et municipalité de  
l'Isle-aux-Coudres

N/Réf : 57146-100  
Version finale - Avril 2010

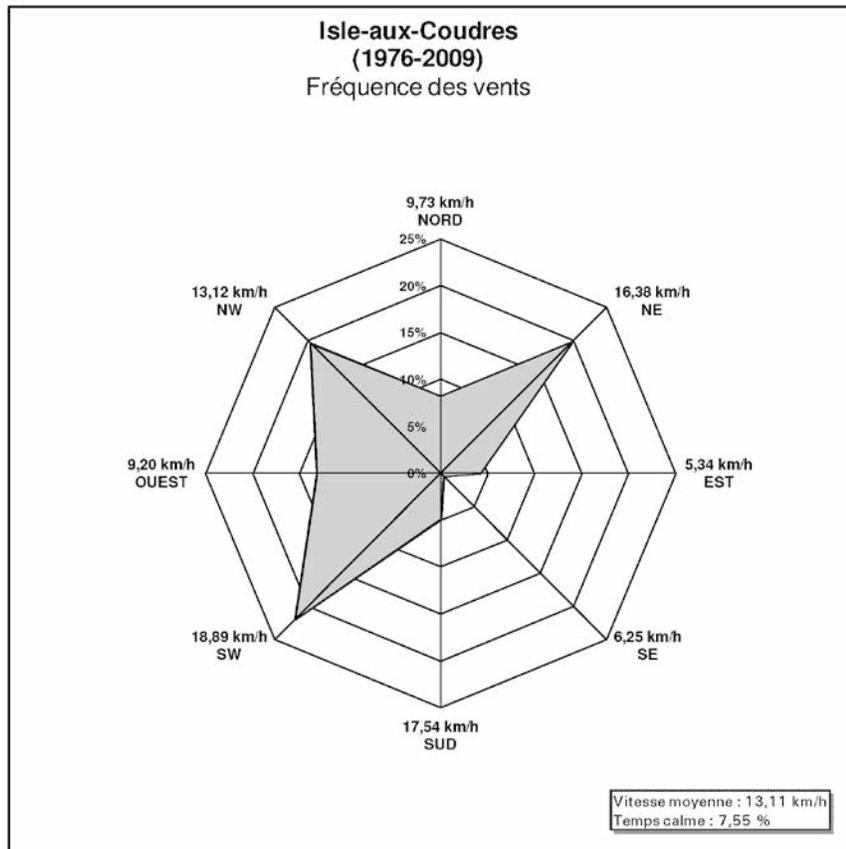
SOURCE: Ministère du Développement durable, de l'Environnement et des Parcs  
Service de l'information sur le milieu atmosphérique (SIMAT)  
Direction du suivi de l'état de l'environnement (DSEE)

**Figure 2.1** Rose des vents

Les fréquences de vents pour l'Isle-aux-Coudres ont été obtenues auprès du Service de l'information sur le milieu atmosphérique, du ministère du Développement durable, de l'Environnement et des Parcs. La figure 2.1 présente la rose des vents issue de ces statistiques.

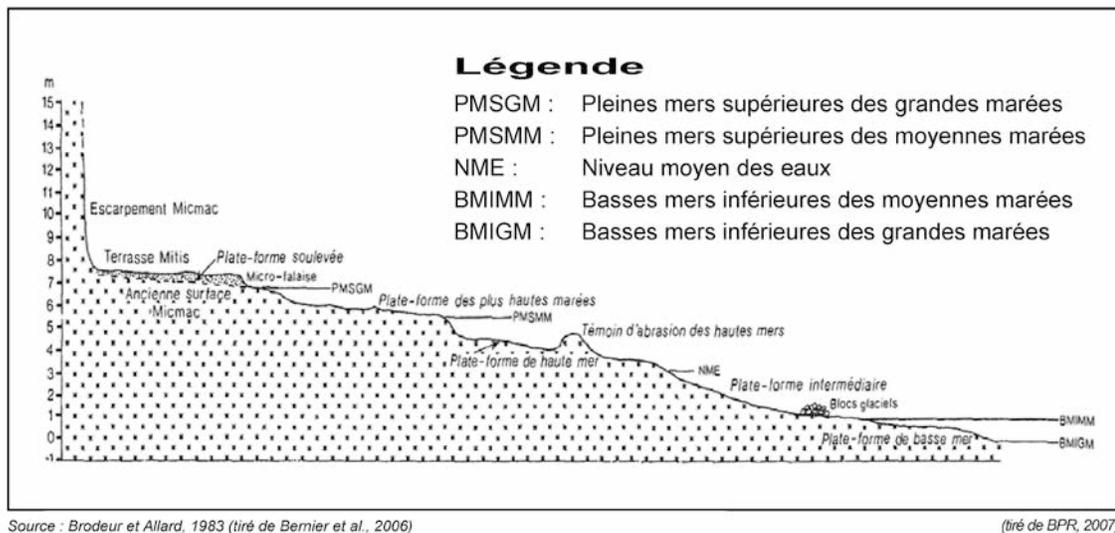
**Figure 2.2 Profil théorique de l'escarpement Micmac aux plates-formes de l'Isle-aux-Coudres (tiré de BPR (2007))**

On note également la présence d'une falaise rocheuse morte sur presque tout le pourtour de l'île, correspondant à l'escarpement Micmac (BPR, 2007) (figure 2.2). L'élévation générale des routes en érosion visées par le présent projet se situe au niveau de la terrasse Mitis.

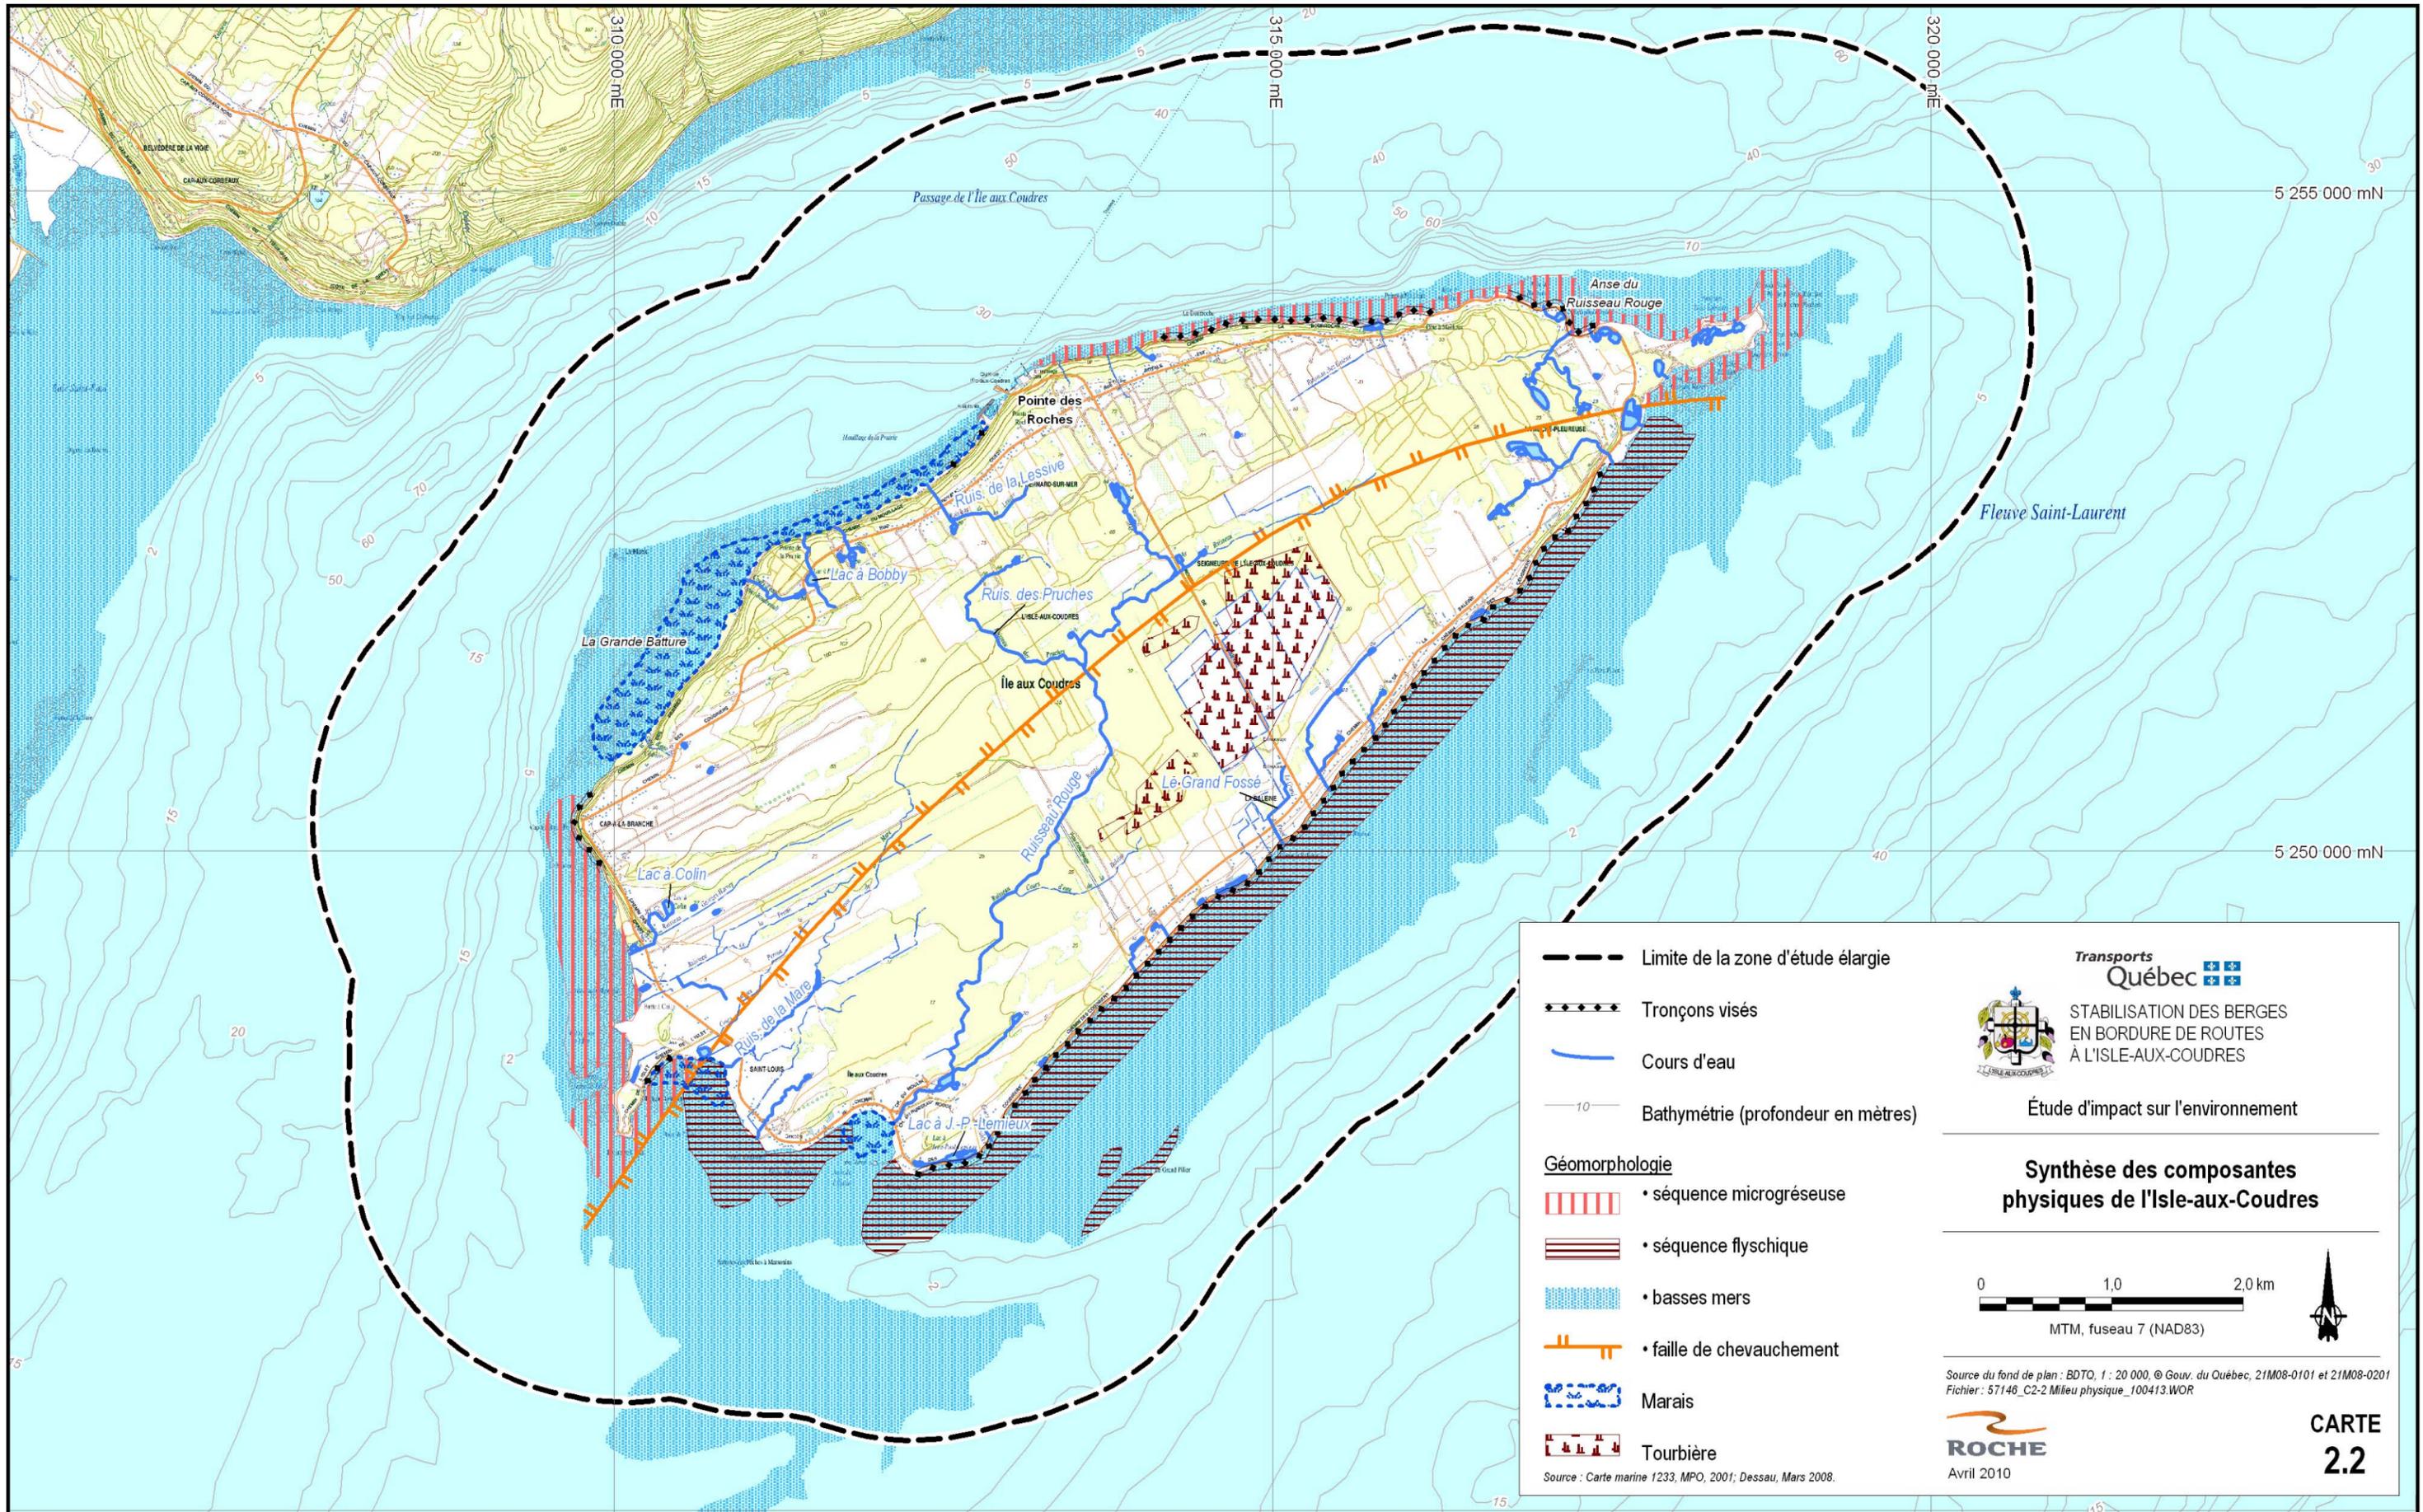
- - - Limite de la zone d'étude élargie  
 - - - - - Tronçons visés  
 — Cours d'eau  
 — 10 — Bathymétrie (profondeur en mètres)

La carte 2.2 présente la bathymétrie autour de l'île. Au nord de celle-ci, les profondeurs d'eau chutent rapidement pour atteindre plus de 60 m de profondeur dans le Passage de l'Isle-aux-Coudres. Du côté sud, la présence de l'estran rocheux fait en sorte que l'approfondissement est plus graduel.

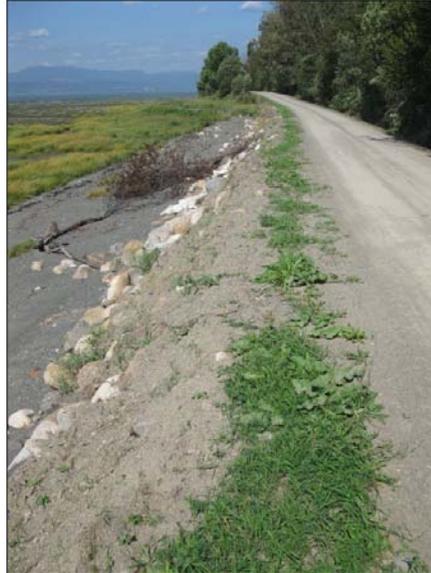
**Photo 2.8 Secteur 1 – chemin des Prairies vu de la route : enrochement en blocs arrondis de plage et remblai (non réalisé par le MTQ)**

Le secteur du chemin des Prairies, localisé au pied du talus du Cap à Labranche, n'est pas pavé et sa chaussée est en gravier (photo 2.8). Ce secteur est sensible à l'érosion des vagues et des glaces et sa position en bas de talus le rend susceptible aux éboulis rocheux (Bernier *et al.*, 2006). Par contre, la problématique d'érosion de ce secteur n'est pas aussi critique que celle du secteur du chemin des Coudriers ou encore du chemin de la Bourroche, malgré sa position exposée aux fetchs d'ouest.

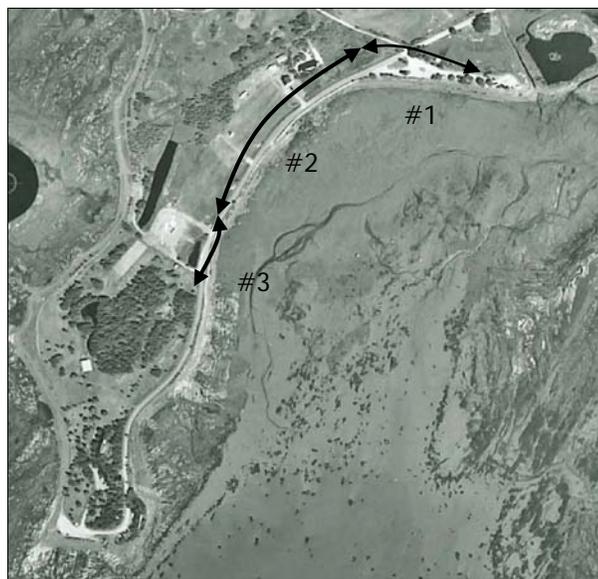
Source : Photographie aérienne de 2002 à l'échelle de 1 :15 000, Q02118-147, MRNF.

**Figure 2.3 Tronçons homogènes, secteur de la Pointe de l'Islet**

Le secteur de l'Islet peut être divisé en trois tronçons de côte homogène. Ces tronçons sont délimités à la figure 2.3. Ce secteur est protégé par un muret et un petit enrochement sur près de 71 % de ses 405 m de longueur (tableau 2.5).

Pour le tronçon central («tronçon #2» à la figure 2.3) fait en muret de pierre et mortier, un entretien à court terme avec injections de ciment pourrait diminuer la détérioration des zones de faiblesse dans le muret (carte 3.1 en pochette). Compte tenu que le secteur de la Pointe de l'Islet connaît une problématique d'érosion moins intense que d'autres secteurs de l'île, la réfection de l'ouvrage existant représente une solution adéquate. Par contre, les taux différentiels de dilatation thermique entre les roches et le ciment ne pourront être modifiés et il faut s'attendre à ce que les besoins d'entretien soient récurrents. Un ciment de meilleure qualité pourrait être envisagé à cet effet. Cette option possède l'avantage d'engager de faibles coûts, tout en ne créant pas d'impacts sur l'environnement. En outre, la qualité esthétique de l'ouvrage serait préservée. Les coûts d'entretien ponctuel et d'inspection représentent un inconvénient mineur. Notons que la cote de crue de 20 ans n'est pas connue pour ce tronçon.

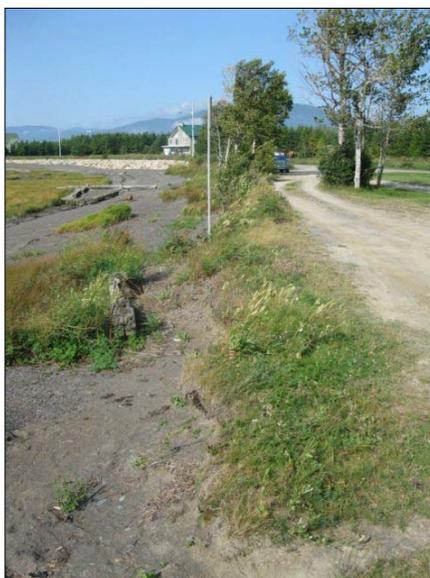
**Photo 2.9 Secteur 2 – tronçon #1 sur le chemin de la Pointe de l'Islet, vu de la halte routière**

La pente de la microfalaise naturelle en érosion est de 90° et l'horizon organique est parfois en porte-à-faux. Son altitude est faible par rapport à la mer, puisque les cotes de récurrence de crue de 2 ans et de 20 ans sont situées plus loin vers les terres (BPR, 2007), ce qui en fait une zone submersible (photo 2.9).

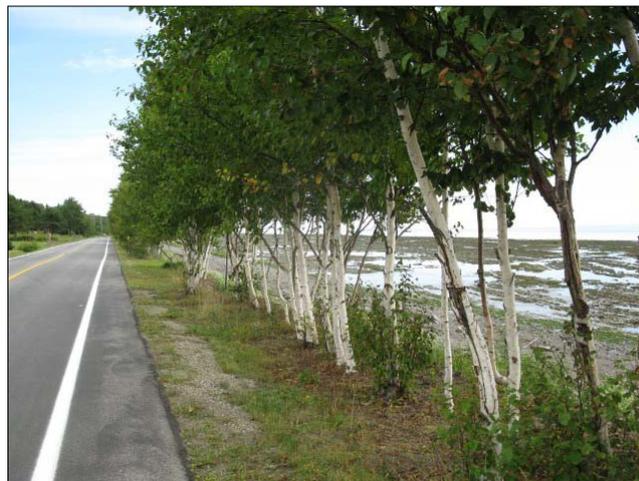
**Photo 2.10 Secteurs 3 et 4 – chemin des Coudriers, faible hauteur de la route par rapport à la plage, dans un secteur où des bouleaux longent le littoral et où il n'y a pas d'ouvrages de protection contre l'érosion**

Les processus naturels actifs dans le secteur du chemin des Coudriers sont l'affouillement (érosion accrue de pied de talus), la submersion et l'abrasion mécanique par les glaces (Bernier *et al.*, 2006). La plaine côtière, c'est-à-dire la portion terrestre sur laquelle sont implantés la route et les lotissements, est de faible altitude par rapport à la mer, soit souvent de moins de 2 m par rapport au haut de plage (photo 2.10).

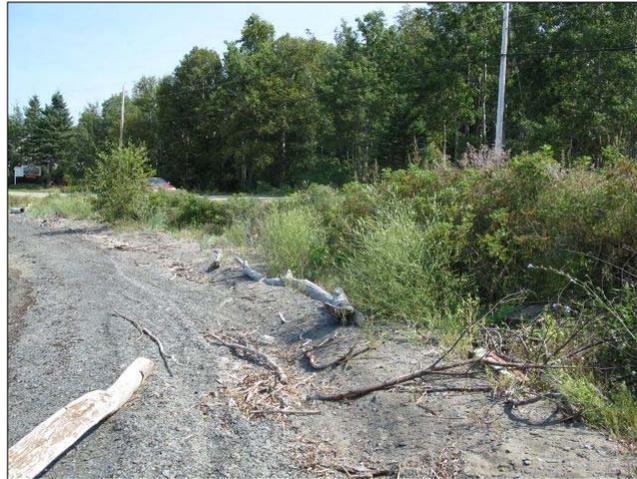
**Photo 2.11 Secteur 5 et additionnel – Pointe du Nord-Est, marges de recul plus larges et végétation plus dense**

Le secteur de l'Anse du ruisseau Rouge et de l'Anse à Buttemont est caractérisé par une érosion généralement faible à nulle, avec des marges de recul souvent supérieures à 10 m, ce qui représente les plus larges marges de recul de tous les secteurs impartis par la présente étude d'impact (photo 2.11). Quant au secteur de l'Anse à Mailloux, l'érosion y est généralement plus active et l'on retrouve davantage d'ouvrages de protection du littoral.

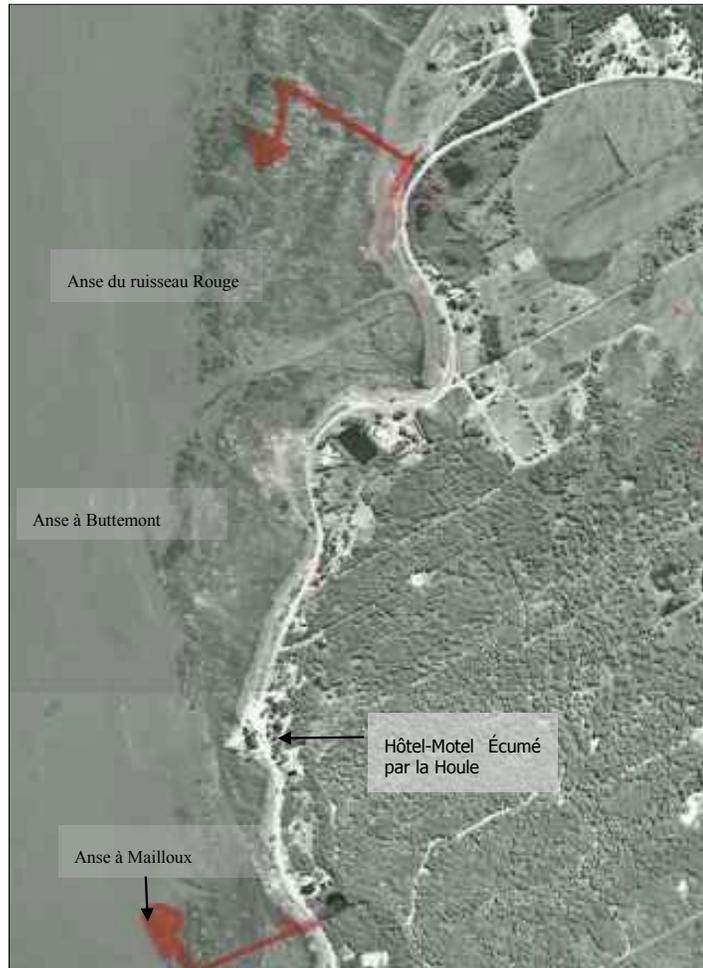
**Figure 2.4 Secteur additionnel**

Ce secteur se divise en deux sous-secteurs en regard de leur différent degré d'érosion. D'abord, le secteur de l'Anse à Mailloux correspond au secteur du Nord-Est. Ensuite, plus à l'est se trouve le secteur de l'Anse du ruisseau Rouge et de l'Anse à Buttemont. Le littoral de ces anses correspond au secteur additionnel. La figure 2.4 illustre les différentes anses de ce secteur.

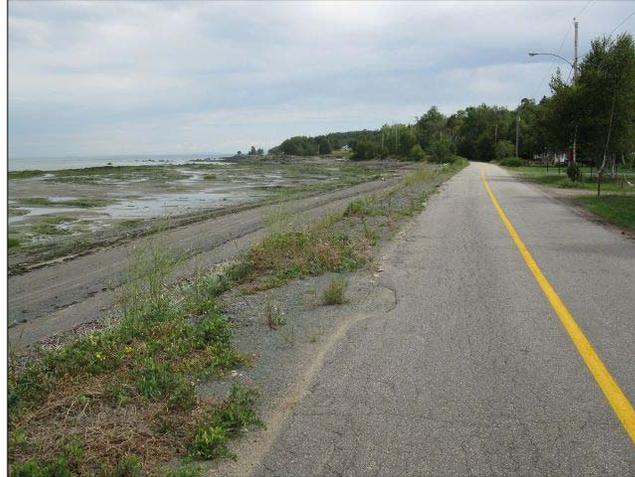
**Photo 2.12 Secteur 6 – chemin de la Bourroche, sensibilité à l'érosion et à la submersion, dans un tronçon non protégé par un ouvrage de protection contre l'érosion**

Le secteur de la Bourroche est sensible aux aléas de submersion et d'érosion côtière, en raison de la faible marge de recul et de la faible altitude de la route par rapport au niveau de la mer (photo 2.12). Par ailleurs, son orientation, exposée aux tempêtes du nord-est, le rend sensible à l'érosion par les vagues et les glaces. Le long du littoral adjacent au chemin de la Bourroche, un total de 16 mesures ponctuelles de marges de recul a été effectué (carte 2.4). Dix de ces mesures se trouvent dans l'intervalle entre 0 et 2,5 m, alors que quatre mesures se situent entre 2,5 et 5 m. Seulement deux mesures situent la route à plus de 5 m de la côte (Bernier *et al.*, 2006). À la lumière de ces résultats, le chemin de la Bourroche présente les plus faibles marges de recul de toute l'île. De plus, les cotes de crue de récurrence de 2 ans et de 20 ans sont souvent très près l'une de l'autre et se trouvent juste sous le niveau de la route. Par contre, localement, la route se situe sous la cote 20 ans et de nombreux ponceaux ont été aménagés pour permettre à l'eau d'inonder les fossés (BPR, 2007).

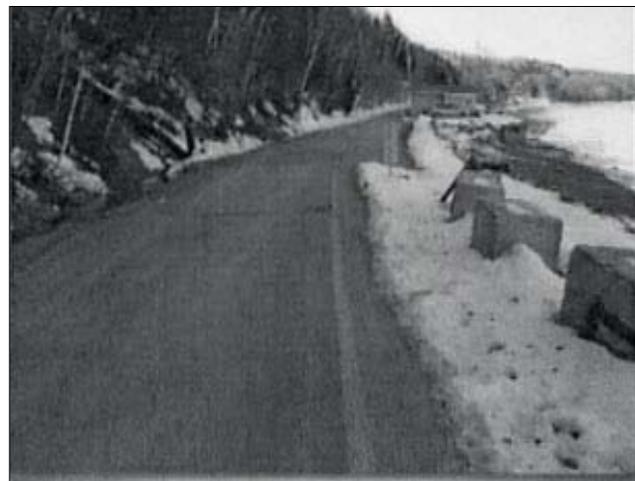
**Photo 2.13 Secteur 7 – chemin du Mouillage, mesure de sécurité temporaire suite aux dommages causés à l'hiver 2009-2010**

Le chemin du Mouillage ayant été inclus dans la présente étude à la suite des tempêtes qui ont sévi en décembre 2009 et janvier 2010, seules des données récoltées en hiver existent et aucune cote de crue n'a été calculée pour ce secteur (photo 2.13). Le chemin du Mouillage est sensible aux dommages qui peuvent être causés aux ouvrages de protection contre l'érosion, de par sa position précaire entre la mer et la falaise, tel que mentionné précédemment. En 2006, un total de 6 mesures de marges de recul montre que le tiers de celles-ci se situe entre 2,5 et 5 m, alors que les 4 autres mesures sont de 5 m et plus (Bernier *et al.*, 2006) (carte 2.4). Ces mesures apparaissent néanmoins élevées, compte tenu des dommages importants causés aux murets et enrochements à l'hiver 2009-2010.

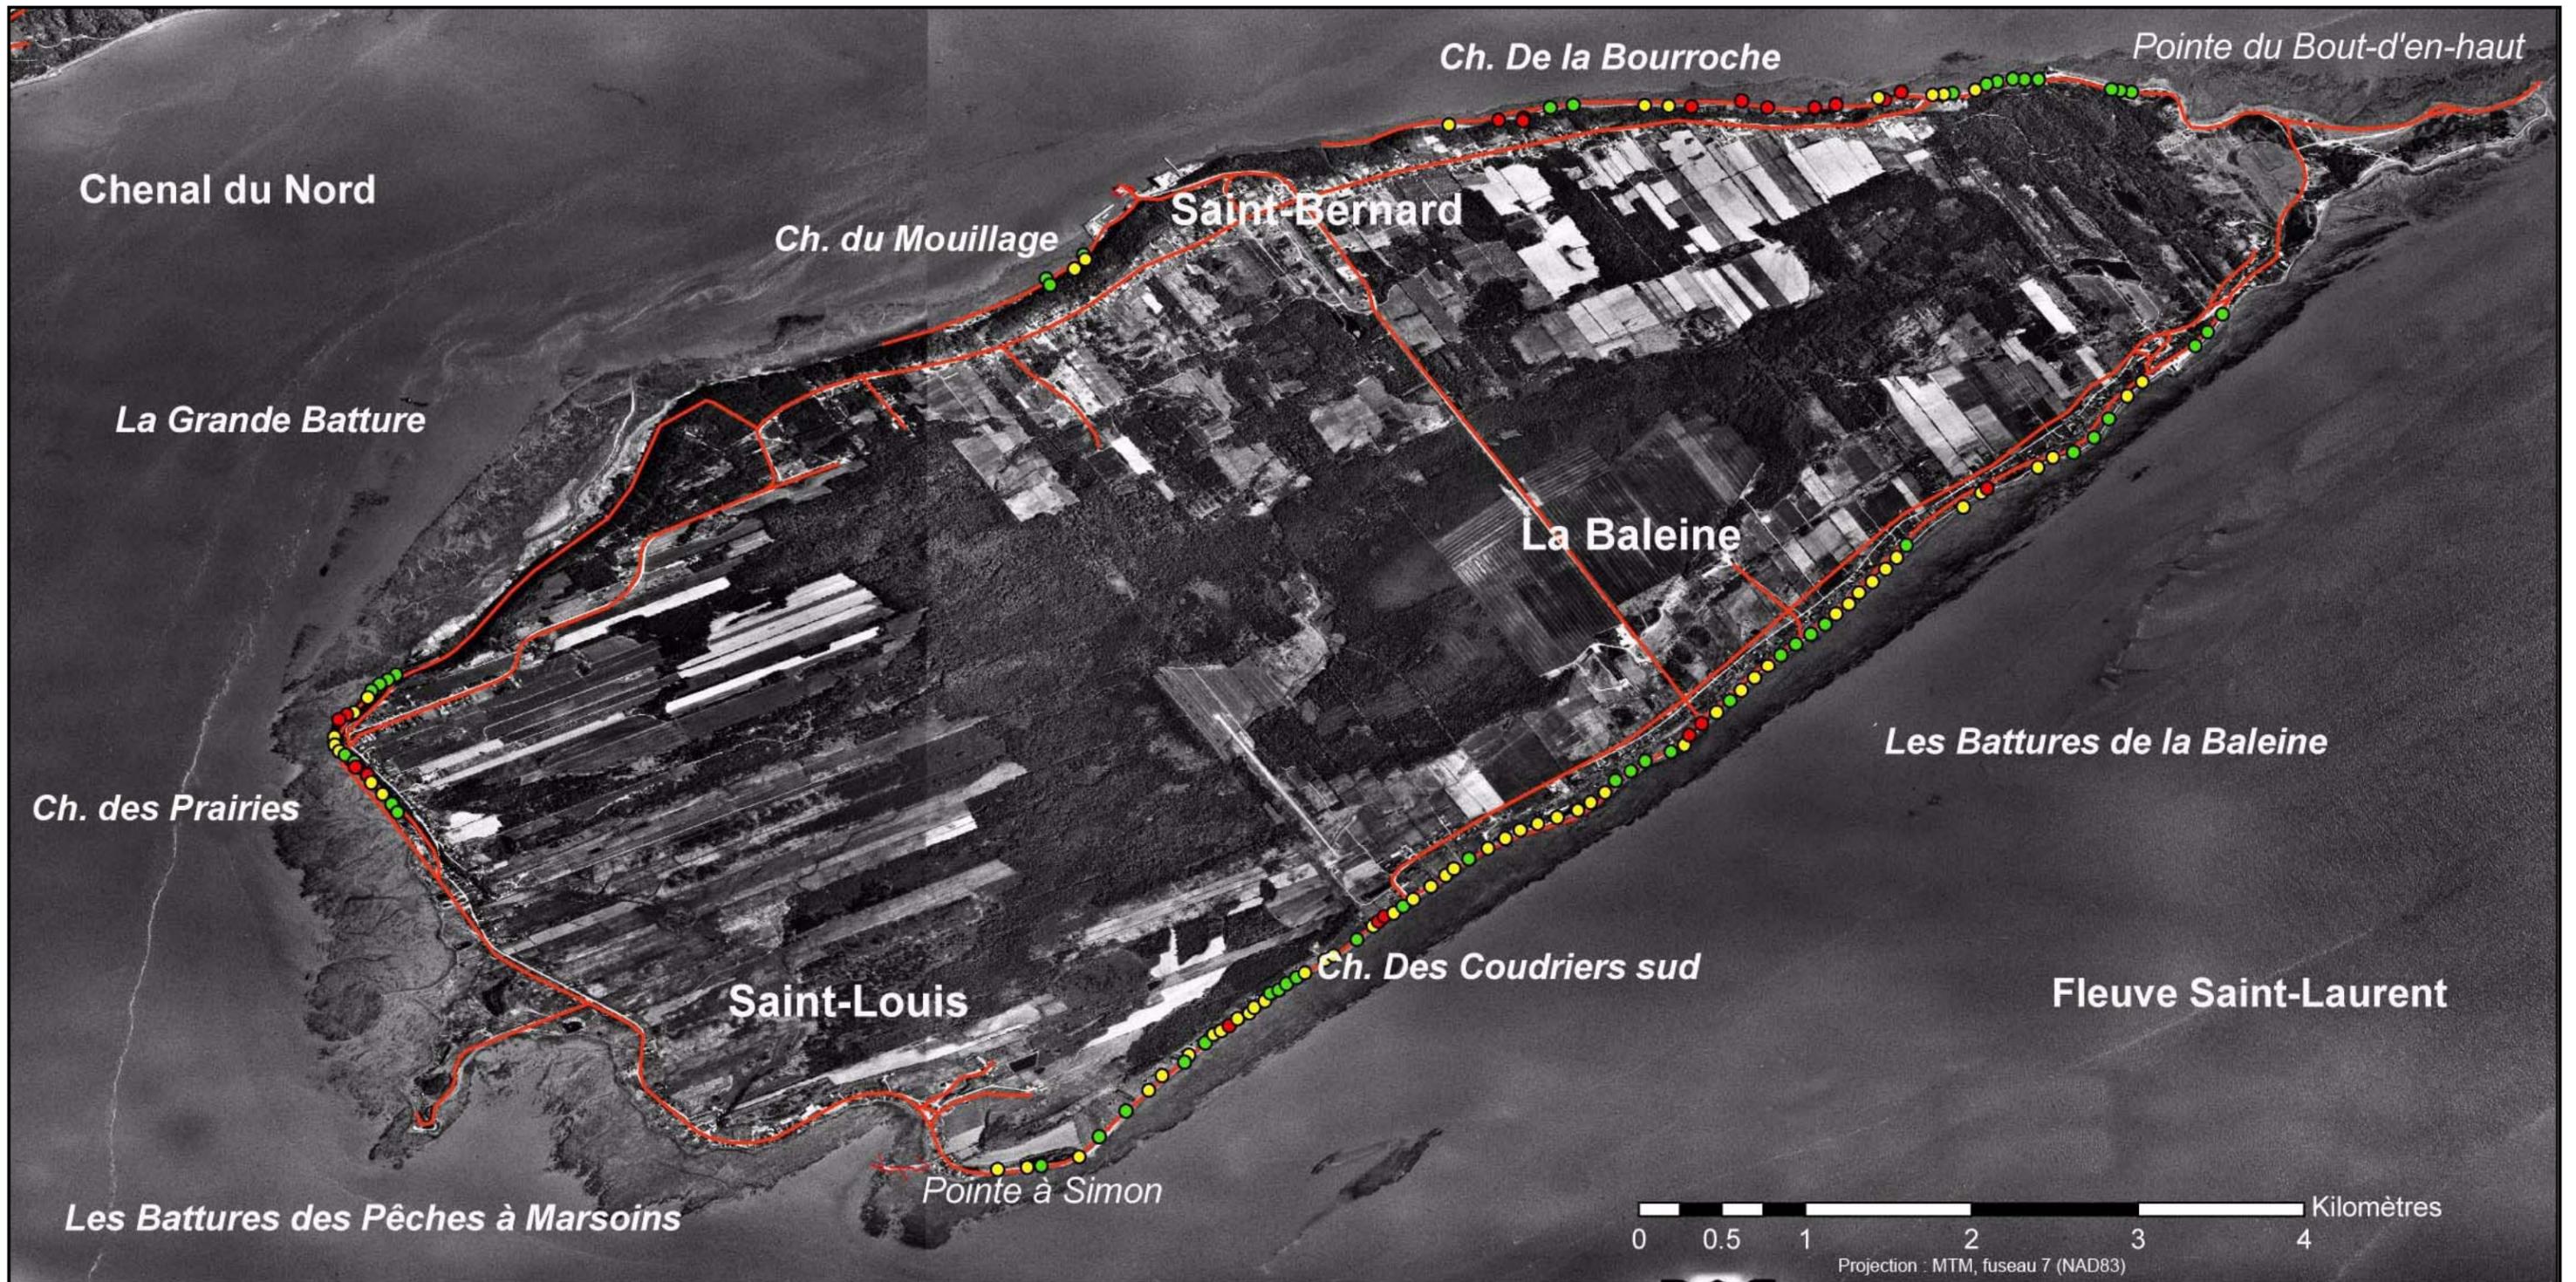
Distance entre la ligne de rive de la route (ligne blanche) et le trait de côte

- 0 - 2.5 m
- 2.5 - 5 m
- 5 m et plus

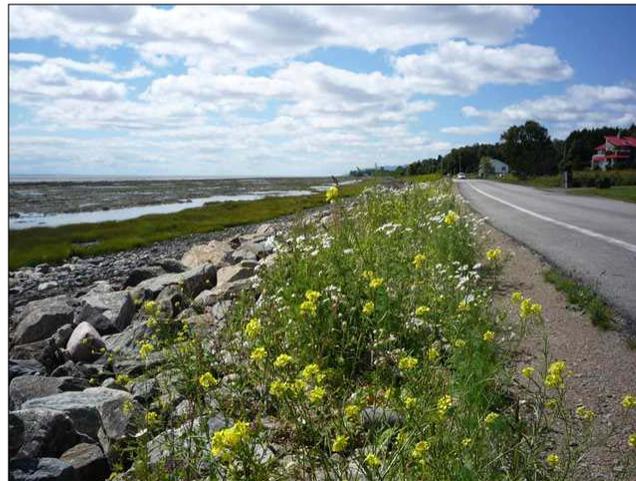
**Photo 2.14 Secteurs 3 et 4 – Chemin des Coudriers. Enrochements réalisés en 2007 par le MTQ et plantation dans le haut de l'ouvrage**

Dans le secteur sud-ouest (secteur Saint-Louis), le recours à l'artificialisation est plus répandu (photo 2.14), en raison du fait que la route est parfois sous la limite de la zone inondable 20 ans (BPR, 2007), ce qui explique qu'elle soit davantage sollicitée par l'érosion. On retrouve donc une alternance d'enrochements de différentes conditions, de murets de ciment de faible hauteur, de remblais et de secteurs naturels en érosion plus ou moins forte. Une telle hétérogénéité dans l'état de la côte relève le fait que les interventions sur le littoral sont sans doute gérées à la pièce, effectuées d'urgence après des événements climatiques ayant créé des dommages ou encore sont le fruit d'initiatives privées par les propriétaires riverains. Mentionnons que les résultats de la présente étude pourront pallier une partie de cette problématique, en permettant une action plus concertée et de plus grande ampleur.

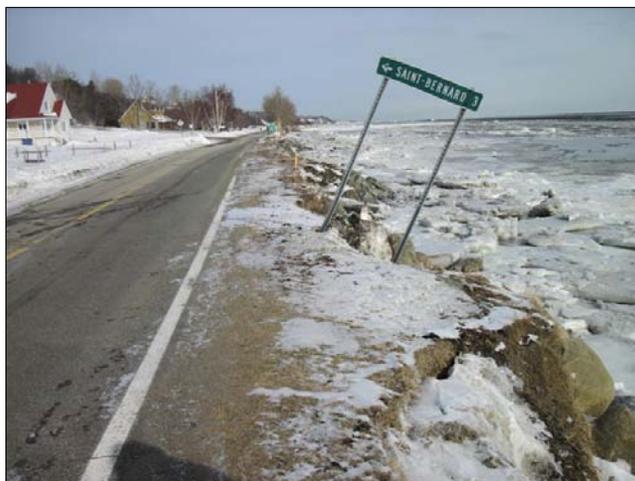
**Photo 2.15 Dommages causés à la côte et aux ouvrages de protection lors des tempêtes de l'hiver 2009-2010, secteur du chemin des Coudriers**

La municipalité de l'Isle-aux-Coudres a procédé, suite à un décret d'urgence obtenu en décembre 2009, à l'enrochement et au remblai d'urgence de secteurs lourdement endommagés durant les tempêtes de décembre 2009. De plus, certains tronçons de route ont été érodés jusqu'à l'accotement (photo 2.15), ce qui engendrait une problématique de sécurité pour les usagers empruntant le chemin des Coudriers en direction nord. Des ponceaux ensablés ont également dû être dégagés. Ces travaux temporaires nécessitent une intervention permanente à court terme, et tout particulièrement pour ce qui est des talus remblayés, puisque ceux-ci n'offrent pas de résistance aux vagues. Certains secteurs naturels comportant des arbres, comme des bouleaux et des sapins, ont été érodés à un point tel que le système racinaire de plusieurs arbres est dorénavant en porte-à-faux. Certains secteurs naturels où se trouvaient des rosiers ont également été touchés. Par ailleurs, les gabions métalliques n'ont pas subi de dommage majeur, mais ils se sont enfoncés dans le sable créant ainsi une dénivellation avec la route. Toute la végétation de la partie supérieure du talus a été détruite.

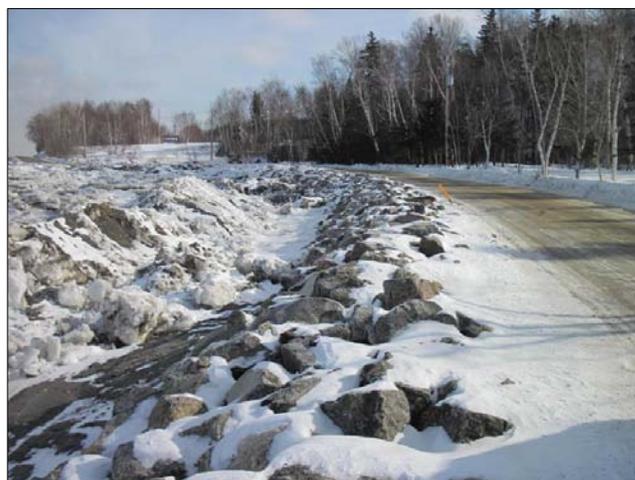
**Photo 2.16 Travaux d'enrochement réalisés d'urgence en décembre 2009, secteur du chemin de la Bourroche**

Le secteur du chemin de la Bourroche a été fortement touché par les tempêtes en décembre 2009. En effet, près de 800 m de côte ont dû être enrochés d'urgence, soit, d'est en ouest, des tronçons d'environ 345 m, 252 m, 50 m et 147 m (photo 2.16). Ces ouvrages temporaires devront être remplacés par des ouvrages permanents.

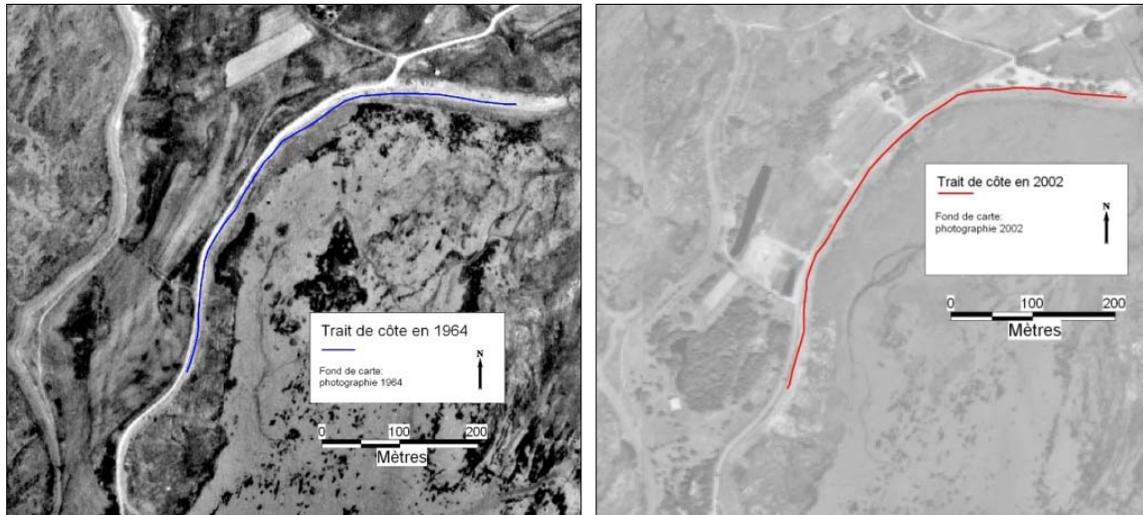
Figure 2.5 Secteur de l'Islet

Sur les photographies aériennes de 1964, une route étroite non protégée ceinturait déjà la partie sud de la Pointe de l'Islet (figure 2.5) et l'occupation humaine dans ce secteur était très faible. De nos jours, deux résidences de construction récente sont adjacentes à la zone où se trouve un muret dont la construction date des années 1970. Immédiatement à l'est du muret, une petite halte routière avec une route non pavée est présente en 2002. La morphologie de la côte a peu évolué entre 1964 et 2002 dans ce secteur.

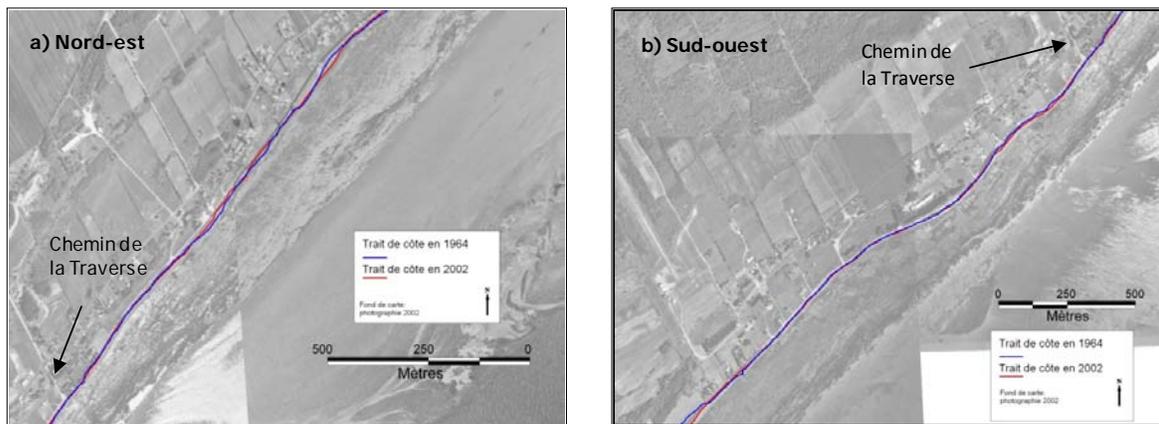
**Figure 2.6** *Évolution du trait de côte entre 1964 et 2002, secteur du chemin des Coudriers. En a) secteur au nord-est du chemin de la Traverse, en b) secteur au sud-ouest du chemin de la Traverse*

La route qui bordait le littoral en 1964 était sensiblement aussi rapprochée du littoral que le chemin des Coudriers sur les photographies aériennes de 2002, une distance qui avoisine d'ailleurs la limite de précision de la méthode (figure 2.6). Par contre, il ne faut pas voir là un signe que le littoral n'a pas évolué. En effet, un recul de côte de quelques centimètres par année (ou un fort recul d'un seul coup lors des tempêtes), échelonné sur près de quatre décennies, peut occasionner une situation particulièrement précaire face à l'érosion. On remarque en effet que certaines portions de littoral ont reculé depuis 1964. Le recul global en 1964 et 2002 est évalué entre 3 m et 6 m. En outre, la faible évolution de la morphologie de la côte témoigne de la faiblesse des accumulations sédimentaires autour de l'île.

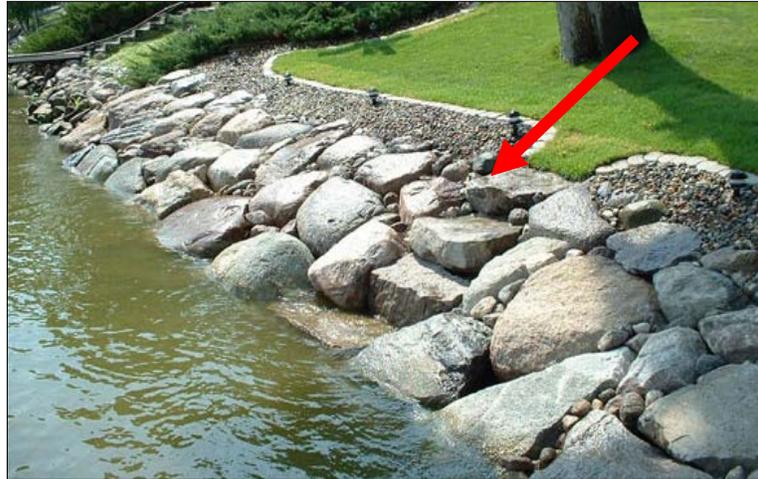
**Photo 3.1 Exemple d'accès piétonnier aménagé dans un empierrement : les pierres sont agencées de façon différente du reste de l'ouvrage**

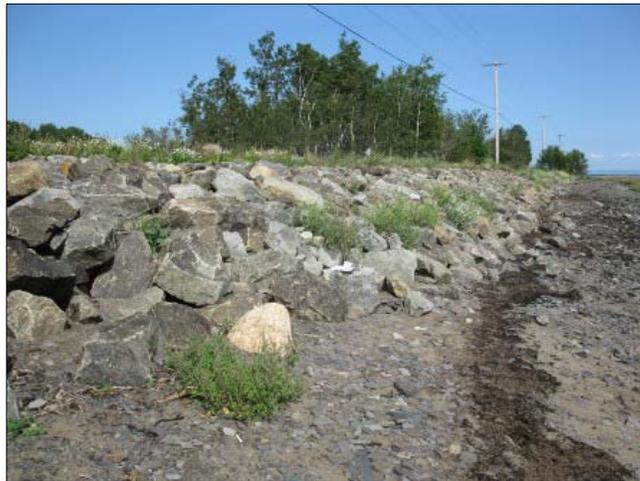
**Photo 3.2 Type d'empierrement réalisé par le MTQ au cours des dernières années, secteur du chemin des Coudriers**

Il s'agit d'un scénario impliquant l'enrochement de 4800 m de rives exemptes de pierres, ce qui est supérieur à ce qui sera requis, puisque certains segments comportent déjà des ouvrages. La photo 3.2 illustre un exemple d'empierrement réalisé par le MTQ.
