Progrès récents dans la cartographie de la corrosion des dalles de pont en béton

Thikra Dawood, Mona Abouhamad, Ahmad Shami, Tarek Zayed
Dept. of Building, Civil, and Environmental Engineering, Concordia Univ., 1515 Sainte-Catherine St. W., Montréal, QC, Canada H3G 1M7

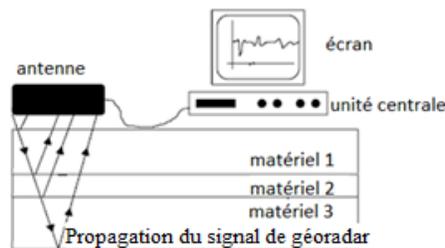
Figure 1: Les principes de géoradar (Hugenschmidt & Mastrangelo 2006)

Le géoradar est une technologie utilisée pour déterminer la position et profondeur d'objets dans les matériaux non-conducteurs comme le béton, sol, glace, etc. Son principe est basé sur le comportement de la propagation d'onde électromagnétique (EM) dans un milieu. Quand l'onde électromagnétique rencontre une interface entre deux milieux de constantes diélectriques différents, une partie de l'énergie de l'onde est réfléchie et la reste se propage à travers l'interface du milieu suivant comme le montre la Figure 1. Ensuite, grâce à l'enregistrement et l'analyse des formes d'onde réfléchie obtenues, les différentes couches de la structure ainsi que les défauts peuvent être identifiés et détectés facilement.

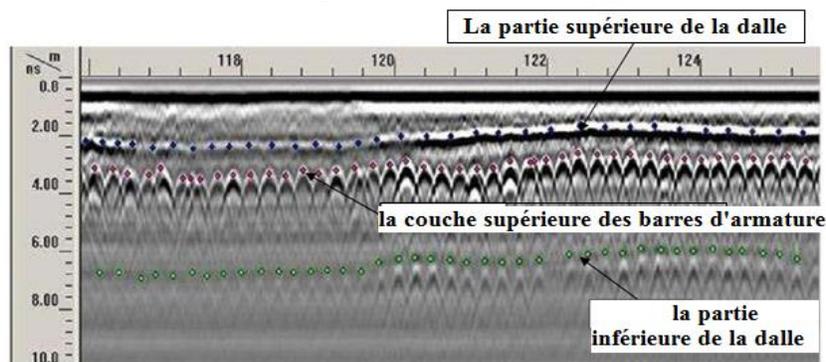
Figure 2: Exemple du profil de géoradar pour la dalle de pont en béton

Pour inspecter une structure, comme un enrobé, un garage ou une dalle de pont, une antenne est traînée le long de la structure. Cette antenne va émettre de courtes impulsions d'énergie électromagnétique dans la structure. Les signaux réfléchis sur les différentes interfaces de la structure sont reçus par une autre antenne (mode bistatique), ou parfois par la même antenne (mode monostatique). Les signaux reçus par l'unité centrale sont acquis sous forme des signaux A-scan qui possèdent la propriété électromagnétique du milieu. Ce processus est répété à une certaine fréquence (généralement 100 kHz), pendant que l'antenne est déplacée le long du trajet de la partie à inspecter. La sortie se présente ensuite sous forme d'image en nuances de gris (ou de profil de géoradar B-scan), comme le montre la Figure 2.

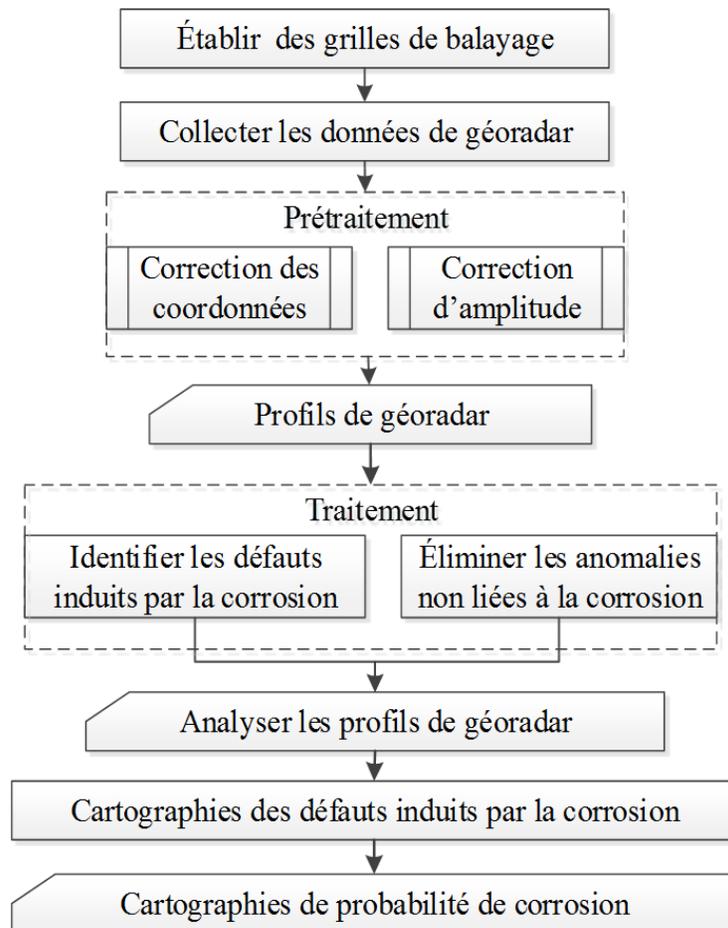
Figure 3: L'organigramme de la méthodologie

La démarche systématique de la méthode d'analyse visuelle des profils de géoradar pour les structures en béton est illustrée dans la Figure 3. Ces cinq étapes sont présentées par la suite:

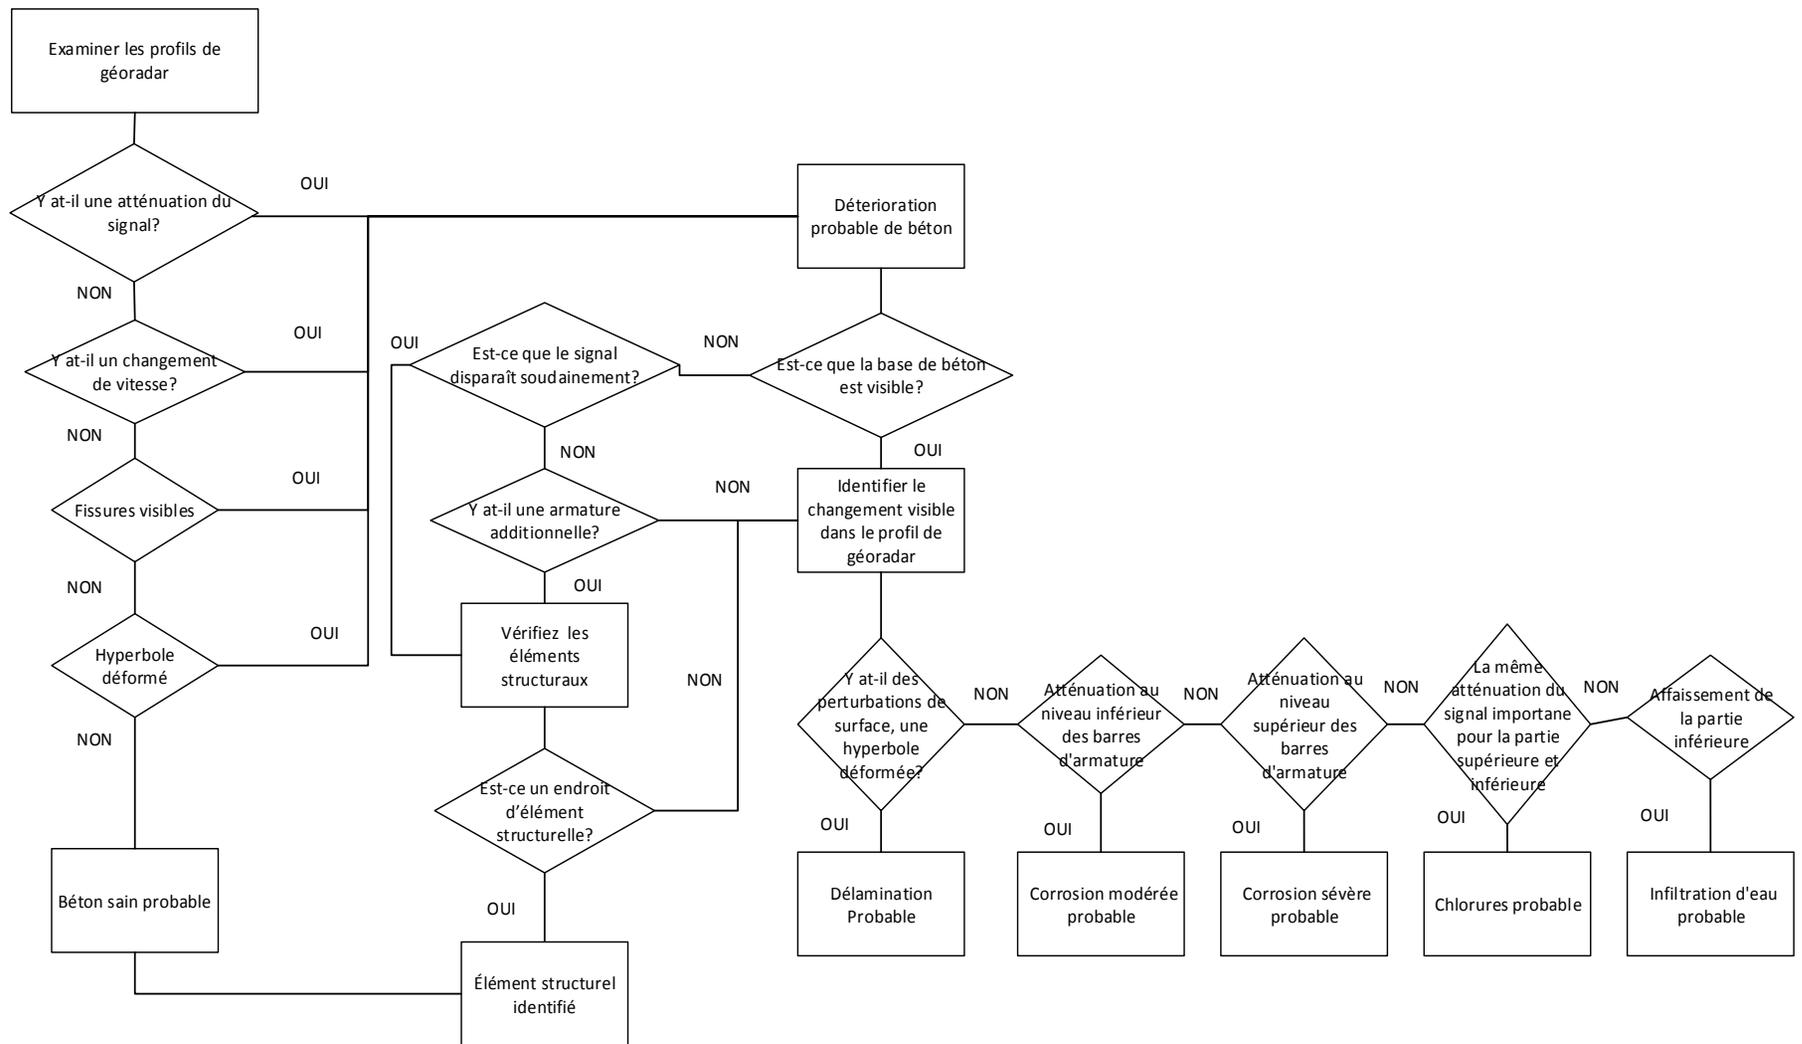
Figure 4: Organigramme illustrant l'interprétation à base visuelle des profils de géoradar

Étape 4 : Traitement des données de géoradar: Identifier les défauts associées à de la corrosion et éliminer les anomalies non liées à la corrosion (voir Figure 4). Plus précisément, chaque profil de géoradar est analysé et les régions associées aux zones détériorées sont marquées. L'identification des défauts induits par la corrosion est basée sur la compréhension de la structure inspectée tout en tenant compte des paramètres suivants:

Étape 5 : Cartographier les zones dégradées qui sont identifiées par l'analyse d'images de géoradar: Dans cette étape, les régions marquées qui sont associés à chaque profil de géoradar de l'étape 4 sont mappées à la grille préparée à l'étape 3. Ensuite, une cartographie de condition complète de la structure est produite en connectant les mêmes types de région à partir des lignes scannées séparément. Dans ce processus, l'organigramme illustré à la Figure 4 doit être suivi tout en gardant les instructions suivantes:

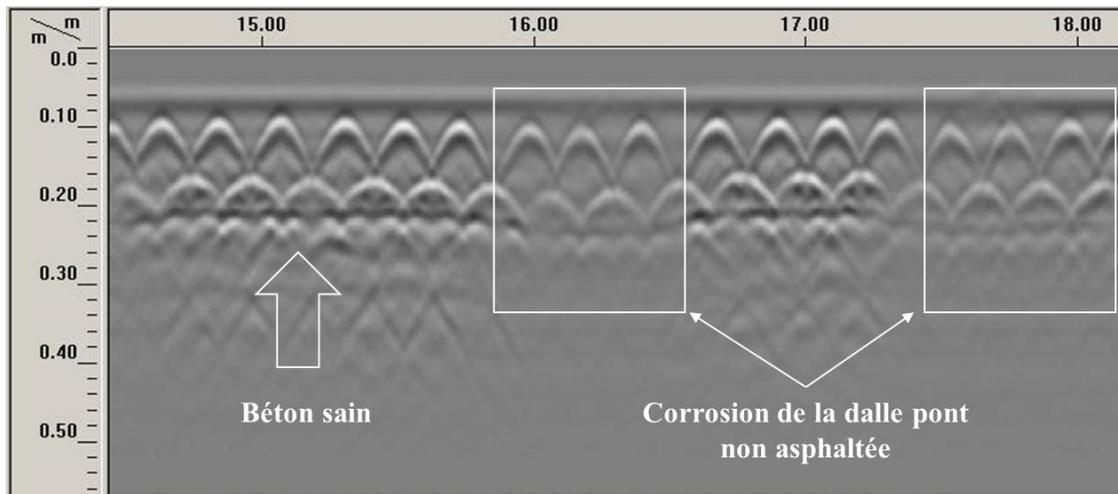
Figure 5: Atténuation du signal causée par la corrosion de la barre d'armature

Les différents cas de l'atténuation du signal ainsi que leurs causes sont mis en évidence afin de clarifier le concept de la méthode d'analyse visuelle d'image. La Figure 5 illustre un profil de géoradar pour une dalle de pont en béton sans asphalte. Le profil montre un béton sain dans la partie gauche de la figure où les signaux reçus sont solides et un béton corrodé aux deux endroits marqués. A ces deux derniers, les signaux sont atténués et les parties inférieures semblent être affaissées.

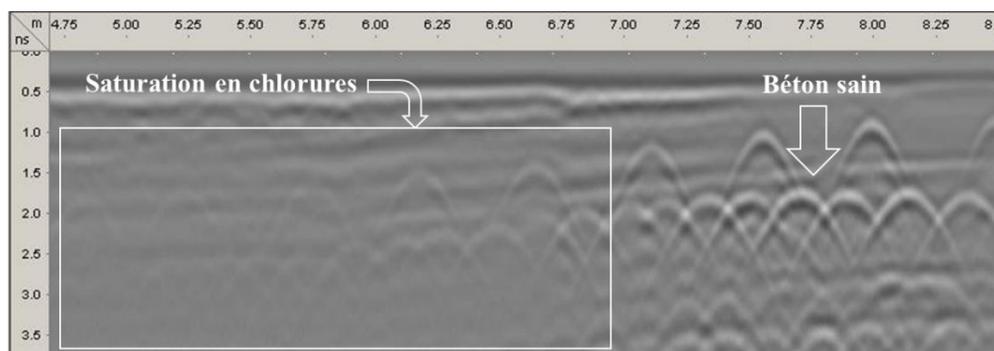
Figure 6: Atténuation du signal due à la présence du chlorure dans le béton

La finesse de l'analyse d'images de géoradar est illustrée dans la Figure 6. Dans cet exemple la dalle en béton est en bon état mais le signal obtenu présente une forte atténuation à cause de la saturation de chlorures dans la couche mince d'enrobé sur la partie supérieure du pont. C'est l'atténuation uniforme en profondeur qui révèle la saturation de chlorures en surface et non pas la corrosion comme la cause de l'anomalie observée. La zone atténuée est suivie à droite par une section sans asphalte avec une forte visibilité du signal identifié comme un béton sain.

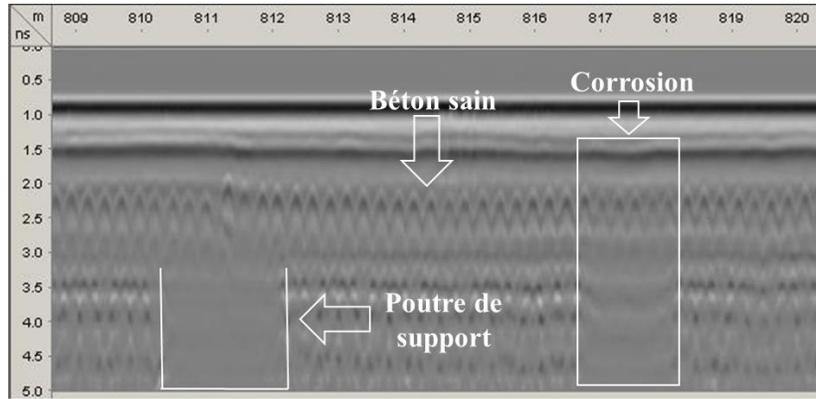
Figure 7: Profile de géoradar de poutre, par rapport à la corrosion

Dans la Figure 7, il semble y avoir une atténuation de signal dans deux endroits différents. Cependant, on remarque qu'à la partie gauche du premier endroit, le signal réfléchi est absent, tout

simplement parce qu'il y a une poutre de support en béton à cet endroit qui a été placé directement sous un autre béton de même paramètres électriques. Par conséquent, ces deux structures en béton agissent comme un seul milieu diélectrique, homogène, dont le signal de géoradar passe simplement à travers l'interface physique avec ou sans changement dans son énergie. Une certaine atténuation du signal peut être aussi due à l'effet 'de dispersion' de l'armature dans la poutre de support. D'autre part, dans la partie droite du deuxième endroit marqué, il existe une atténuation graduelle du signal caractérisée par un affaissement dans sa partie inférieure. Ceci indique que l'atténuation est due grâce au phénomène de corrosion. Enfin, le signal qui se trouve entre les deux endroits décrits précédemment présente d'après sa forme une partie de béton sain.

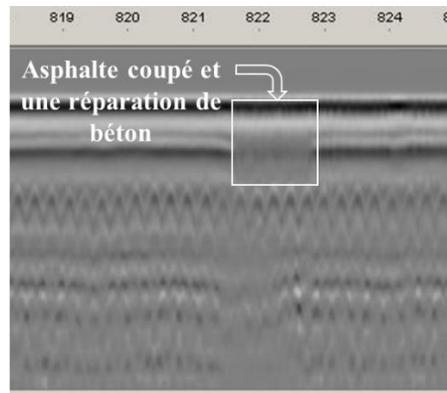
Figure 8: Ancienne réparation de pont; Certaines détériorations sont restantes (ou apparues plus tard) sous la partie réparée

La Figure 8 représente à l'endroit marqué, le profil de géoradar d'une dalle de pont réparé. Il est intéressant de voir l'atténuation du signal au-dessous de la partie réparée qui indique l'existence d'une détérioration restante soit à cause de la réparation ou en raison d'une détérioration postérieure.

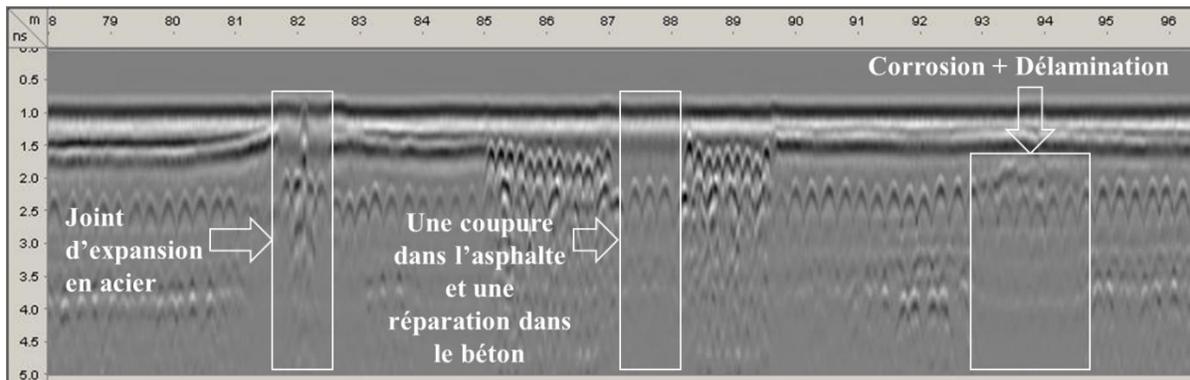
Figure 9: Atténuation de signal due à des différents anomalies et défauts

La Figure 9 regroupe les différentes causes de l'atténuation de signal. La première partie marquée du signal atténué (à gauche) est due à l'existence du joint d'expansion en acier. La deuxième partie du signal atténué (au milieu) est provoquée par une coupure dans l'enrobé et une réparation dans

le béton. La déformation de la forme du signal dans la troisième partie marquée (à droite) indique une délamination et une corrosion probable.

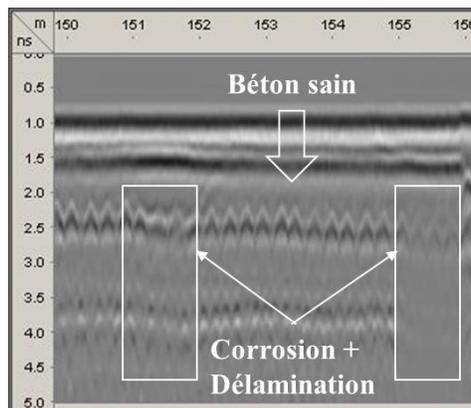
Figure 10: Atténuation du signal à cause de la délamination et de la corrosion

Sur la Figure 10, le signal est atténué deux fois dans le profil de géoradar due à une probable corrosion et délamination. La partie au milieu présente une forme solide de signal et il est interprété comme un béton sain.

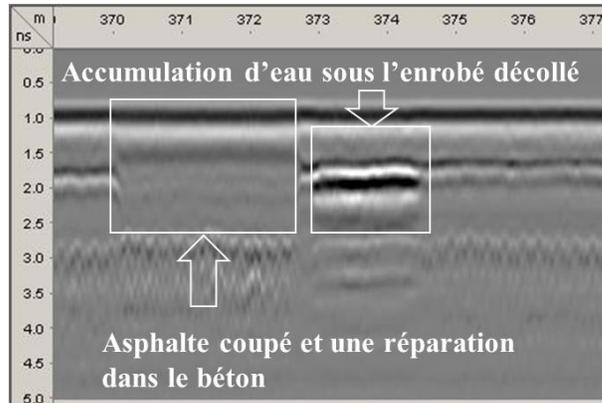
Figure 11: Atténuation du signal à cause des différentes anomalies dans le béton

Dans la Figure 11, le rectangle de gauche illustre une perturbation dans le signal de géoradar à cause d'une coupure dans la couche de l'asphalte et une réparation dans le béton. Tandis que le rectangle à droite montre une atténuation du signal due à une accumulation d'eau sous l'enrobé décollé. Cette figure montre que l'atténuation du signal peut se faire en raison des différentes causes, qui ne sont pas nécessairement liées à des défauts provoqués par la corrosion dans le béton.

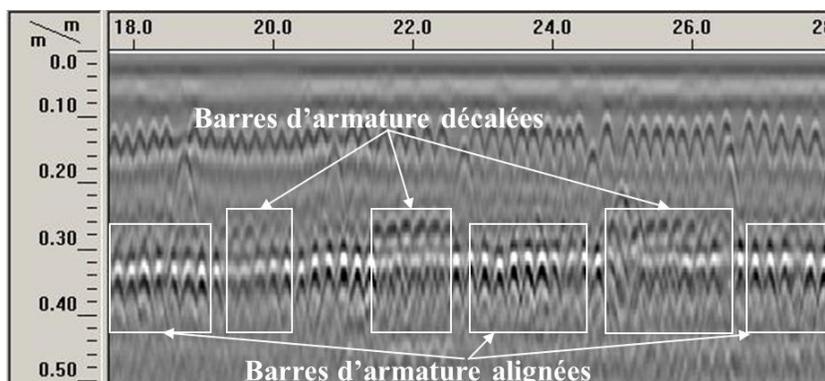
Figure 12: Atténuation de signal due à des barres d'armature décalées et alignées

La Figure 12 montre des barres d'armatures alignées et décalées qui provoquent une atténuation du signal de géoradar dans la structure en béton. Ce cas reflète aussi les différentes causes de l'atténuation d'un signal de géoradar, autres que des défauts dans le béton.

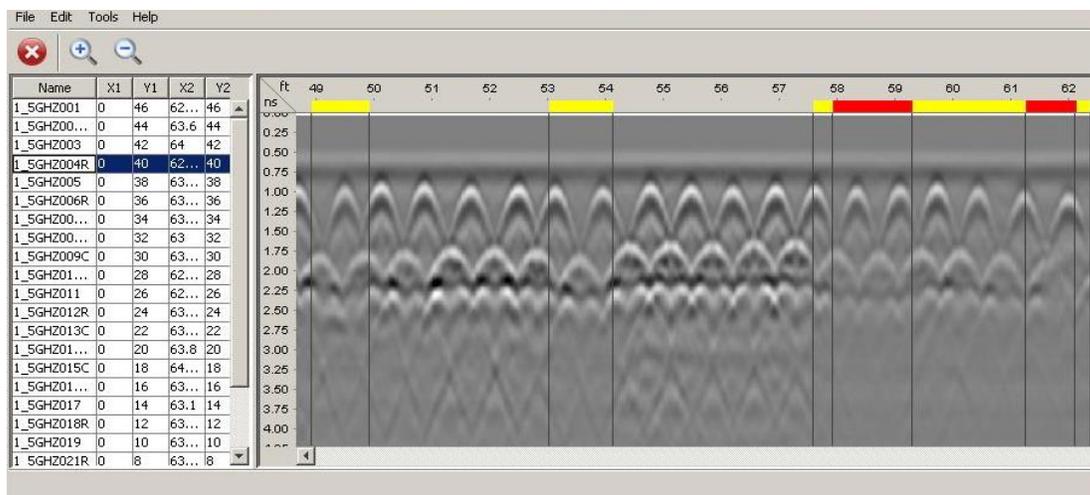
Figure 13: Exemple du logiciel pour l'analyse d'image

Dans l'ensemble, les cas mentionnés ci-dessus expliquent les différents concepts de la méthode d'analyse d'image des profils scannés de géoradar. Ces profils sont appliqués directement et simplement intégrés dans un logiciel d'analyse appelé Radex, comme le montre la Figure 13.

Dans le logiciel d'analyse Radex, les principales étapes d'analyse d'image sont appliquées et les zones potentiellement détériorées sont marquées et identifiées comme dans le tableau 1. Les zones en couleur jaune indiquent une corrosion modérée probable et les zones en rouge présentent une forte probabilité des zones sévèrement corrodées. Les zones marquées sont alors allouées sur la carte de pont pour montrer les zones de corrosion probables qui constituent la cartographie de l'ensemble de pont.

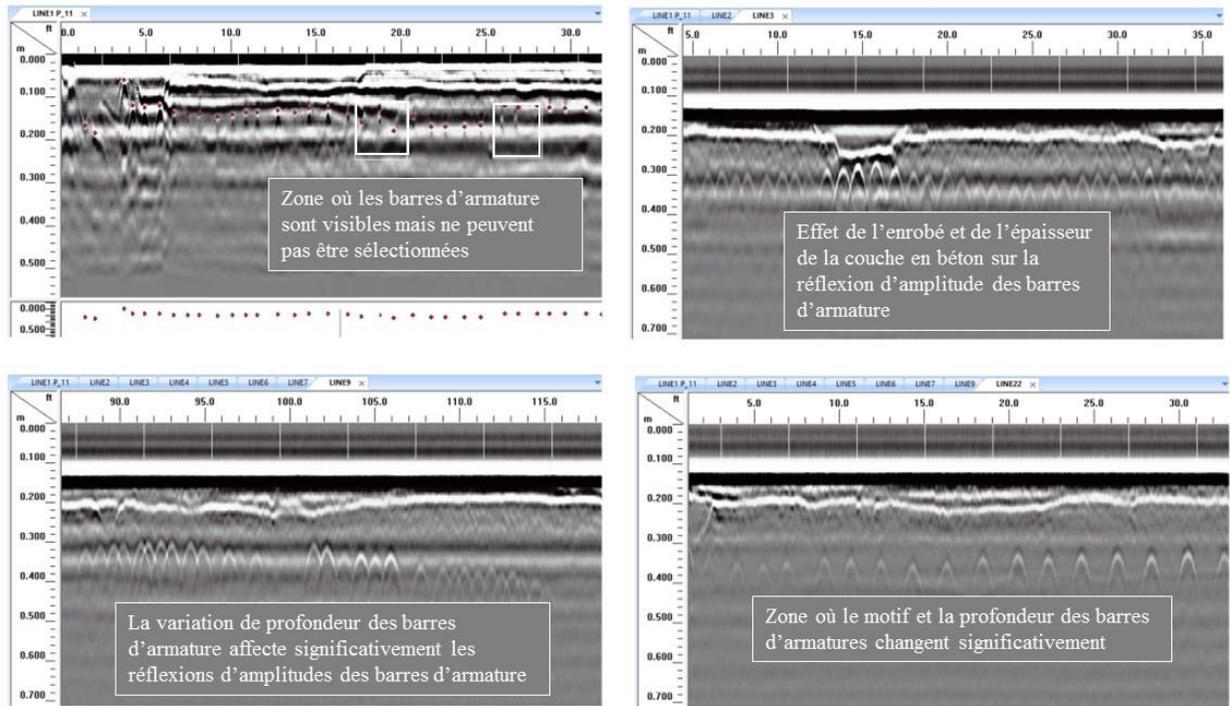
Figure 14: Les différents facteurs qui influent sur la réflexion d'amplitude de la barre d'armature

Comme pour l'analyse d'amplitude, la Figure 14 présente les différents problèmes auxquels l'analyste est confronté lors du traitement des données de géoradar. Tout d'abord, due à des réflexions chaotiques causées par des défauts réels ou par des configurations structurelles/matérielles, les réflexions des barres d'armature ne peuvent pas être sélectionnées à de nombreux endroits, même si pour certaines zones cette réflexion est visible. Par conséquent, pour ces endroits, l'analyste a été obligé de décider si l'armature doit être sélectionnée ou laissée. Plus précisément, si les barres d'armature ne sont pas retenues, il est évident que l'information d'amplitude est perdue à cet endroit. Tandis que si les barres d'armature sont sélectionnées, l'amplitude et le temps d'aller-retour des signaux ne restent pas précis. Aucune des deux options ne reflètent avec certitude la condition précise à cet endroit.

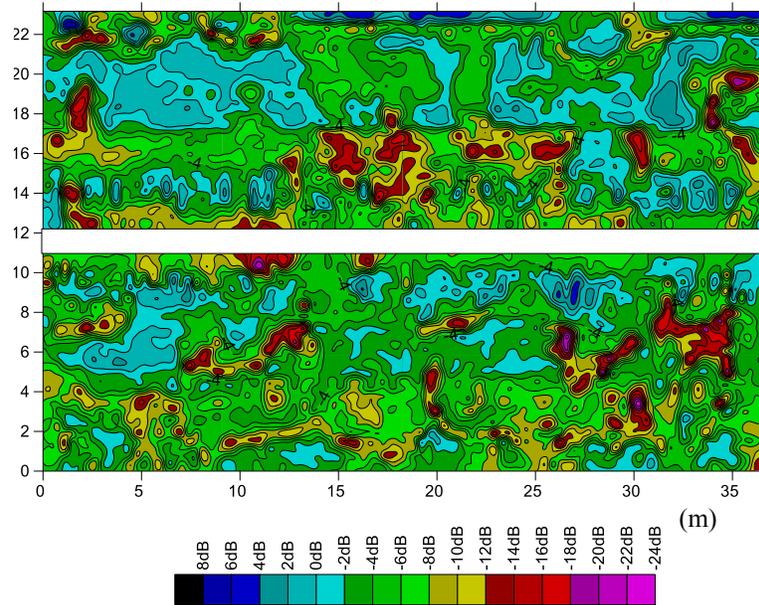
(a) La cartographie d'atténuation obtenue par la méthode d'analyse d'amplitude

Figure 15: Comparaison entre les deux cartes de la condition de la dalle de pont pour l'autoroute 40 obtenues à l'aide des deux méthodes différentes.

Pour comparer les résultats obtenus, une carte de la détérioration a été réalisée en utilisant les deux méthodes (l'analyse d'amplitude et l'analyse visuelle d'image) comme on le voit dans la Figure 15. Avant de procéder à l'analyse de l'amplitude et de produire la carte, une correction de profondeur a été appliquée (log-linéaire, avec une normalisation en dB sur l'axe vertical et la durée de parcours aller/retour sur l'axe horizontal). Pour la carte qui a été fournie par l'analyse d'images, il faut noter que la condition trouvée dans chaque profil est utilisée pour déduire la condition à sa zone adjacente (c'est-à-dire, la moitié de l'espacement de ligne scannée à partir de ligne scannée dans les deux côtés). La précision de chaque carte de condition est alors évaluée sur la base de signes de détérioration observée sur la face inférieure du pont.

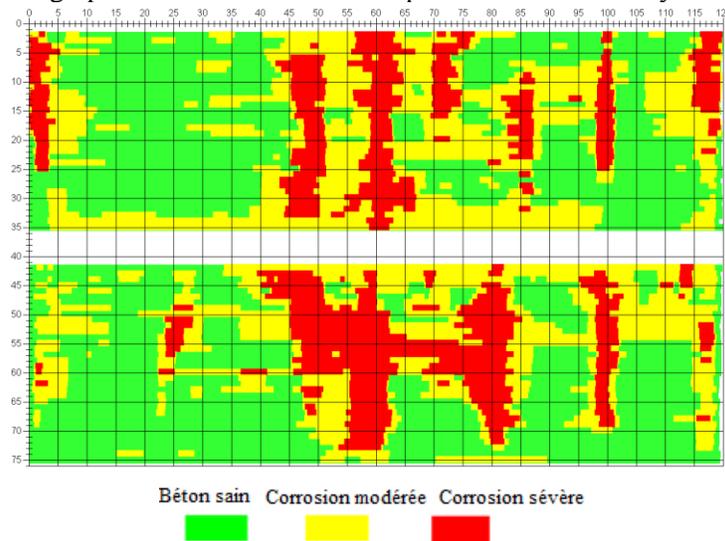
(b) La cartographie de corrosion obtenue par la méthode visuelle d'analyse d'image.

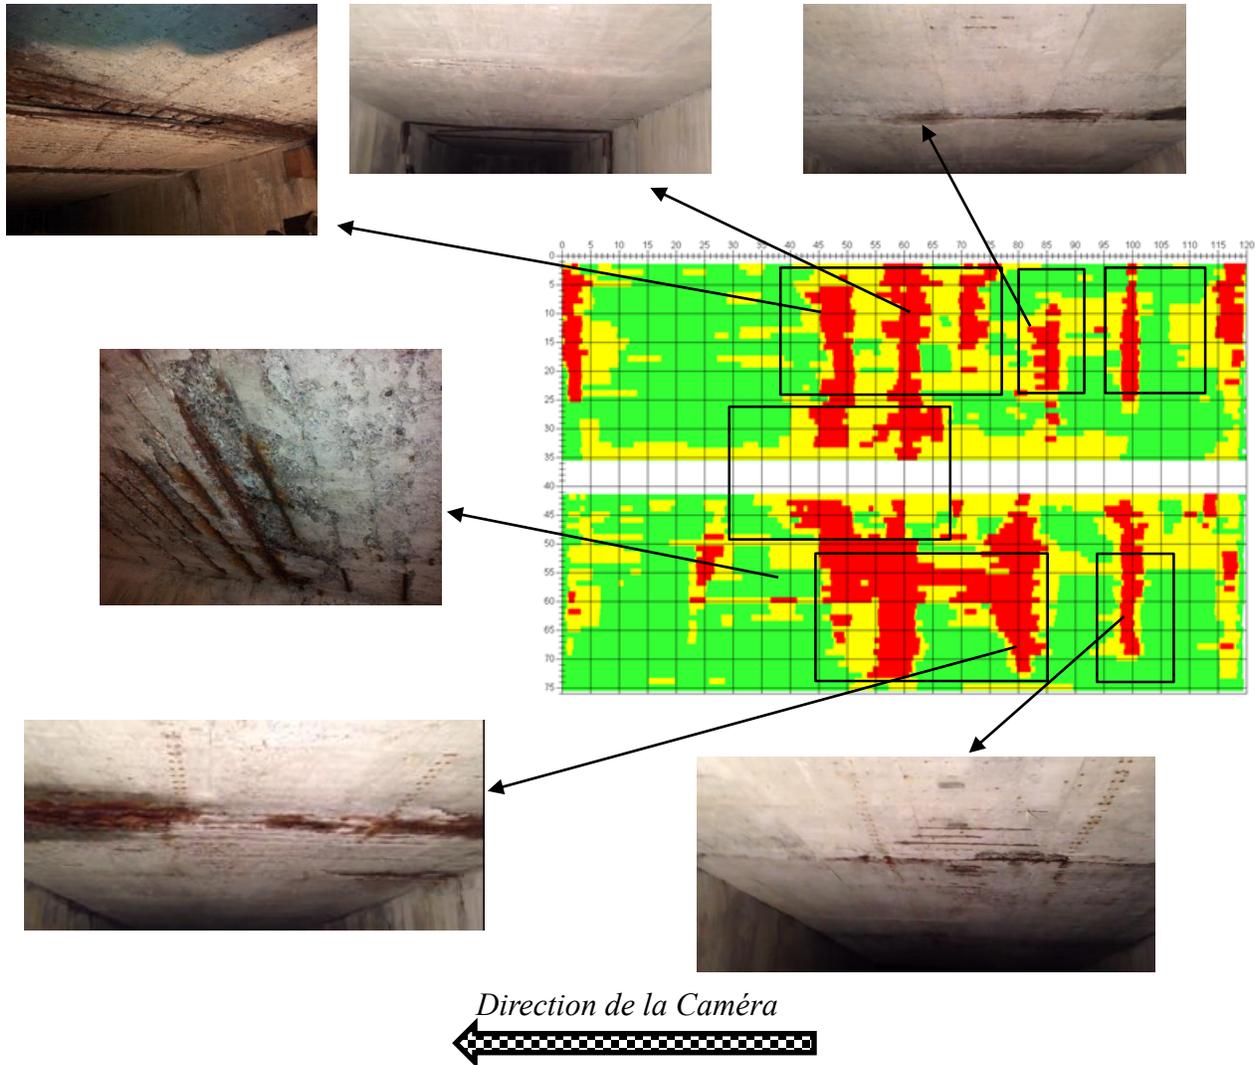
Figure 16: Corrélation entre l'analyse d'image des profils de géoradar et la réelle détérioration en bas de la dalle

La Figure 16 montre une bonne corrélation entre les conditions prévues par l'analyse d'image des profils géoradar et la réelle détérioration observée au-dessous de la dalle. Par contre, ce n'est pas le cas pour la carte d'atténuation obtenue par l'analyse d'amplitude, où il n'y a aucune similitude apparente avec le résultat de la méthode d'analyse d'image. La non uniformité de la structure de la dalle du pont, ainsi que d'autres facteurs discutés précédemment, peuvent affecter la précision des résultats de la méthode d'analyse d'amplitude dans cet étude de cas.

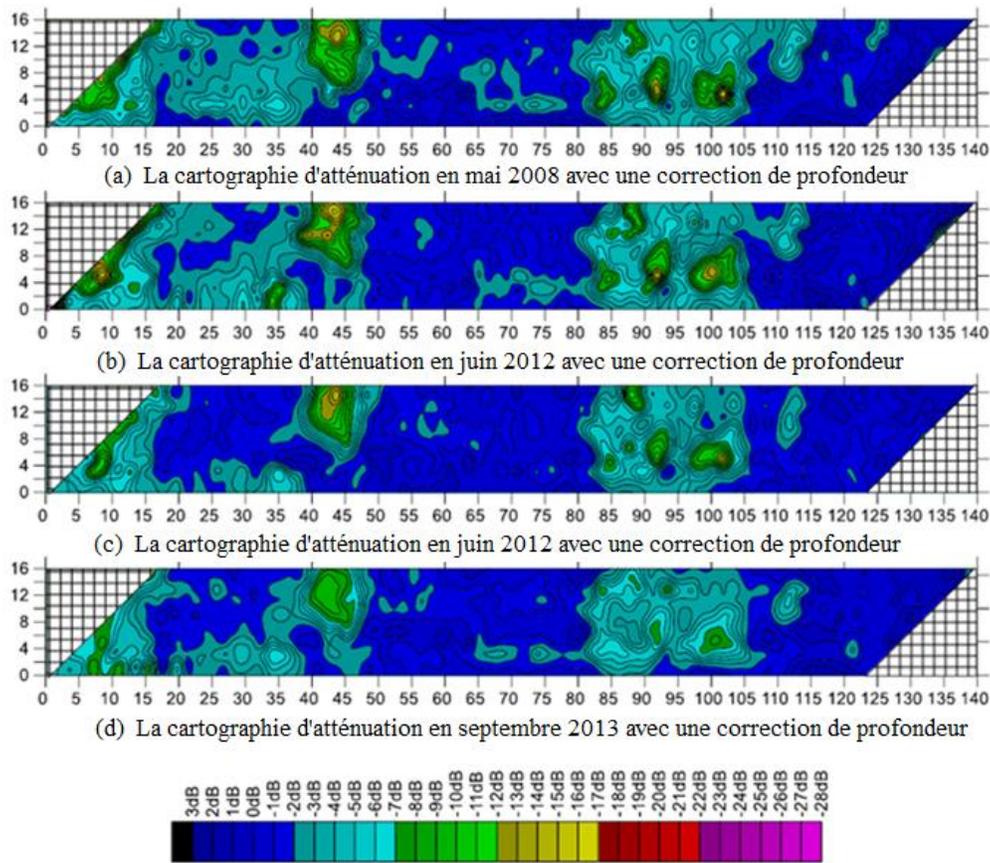
Figure 17: La cartographie d'atténuation pour quatre ensembles des données avec une correction de profondeur

La Figure 17 illustre les cartes d'atténuation avec une correction de profondeur des quatre ensembles de données obtenues par la méthode d'analyse d'amplitude. Comme on peut le voir, les cartes indiquent une certaine détérioration entre Mai 2008 et Juin 2012, ensuite ironiquement la condition de pont semble s'améliorer. Plus précisément, la carte en Septembre 2013 est beaucoup mieux que toutes les précédentes cartes et sa gamme de réflexion en amplitude (spectre de couleurs) est beaucoup plus petite que celles des autres cartes.

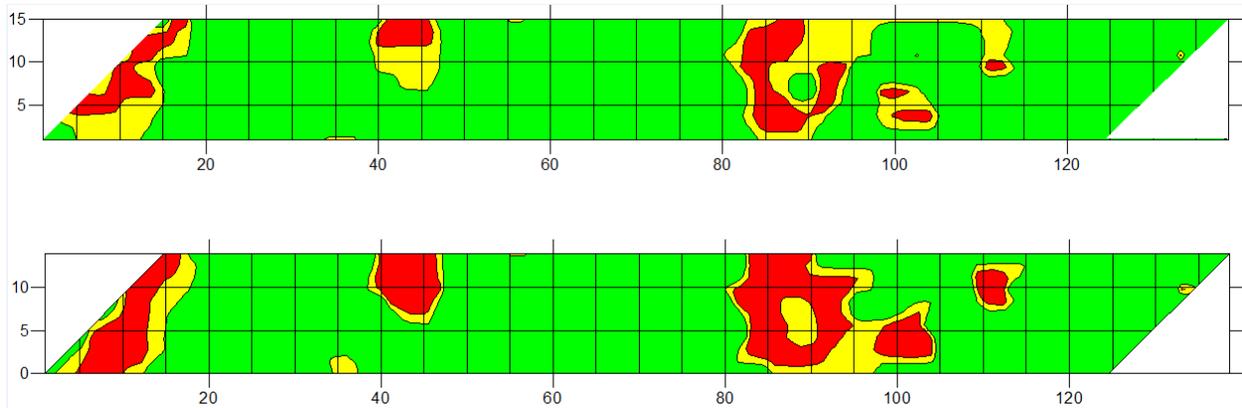
Figure 18: Analyse d'image des profils de géoradar entre mai 2008 (en haut) et septembre 2013 (en bas)

Inversement à la méthode précédente, l'analyse d'image pour cette dalle de pont montre une augmentation progressive de la corrosion entre mai 2008 et septembre 2013, comme le montre la Figure 18. Cette méthode d'analyse fournit des résultats beaucoup plus raisonnables et stables puisqu'elle a présenté les progrès de la détérioration au cours du temps.
