MINISTÈRE DES TRANSPORTS DU QUÉBEC

ETUDE D'IMPACT SUR L'ENVIRONNEMENT

SECTEURS PRIORITAIRES

route 132:
tronçon Saint-Joachim-de-Tourelle
— l'Anse-à-Valleau

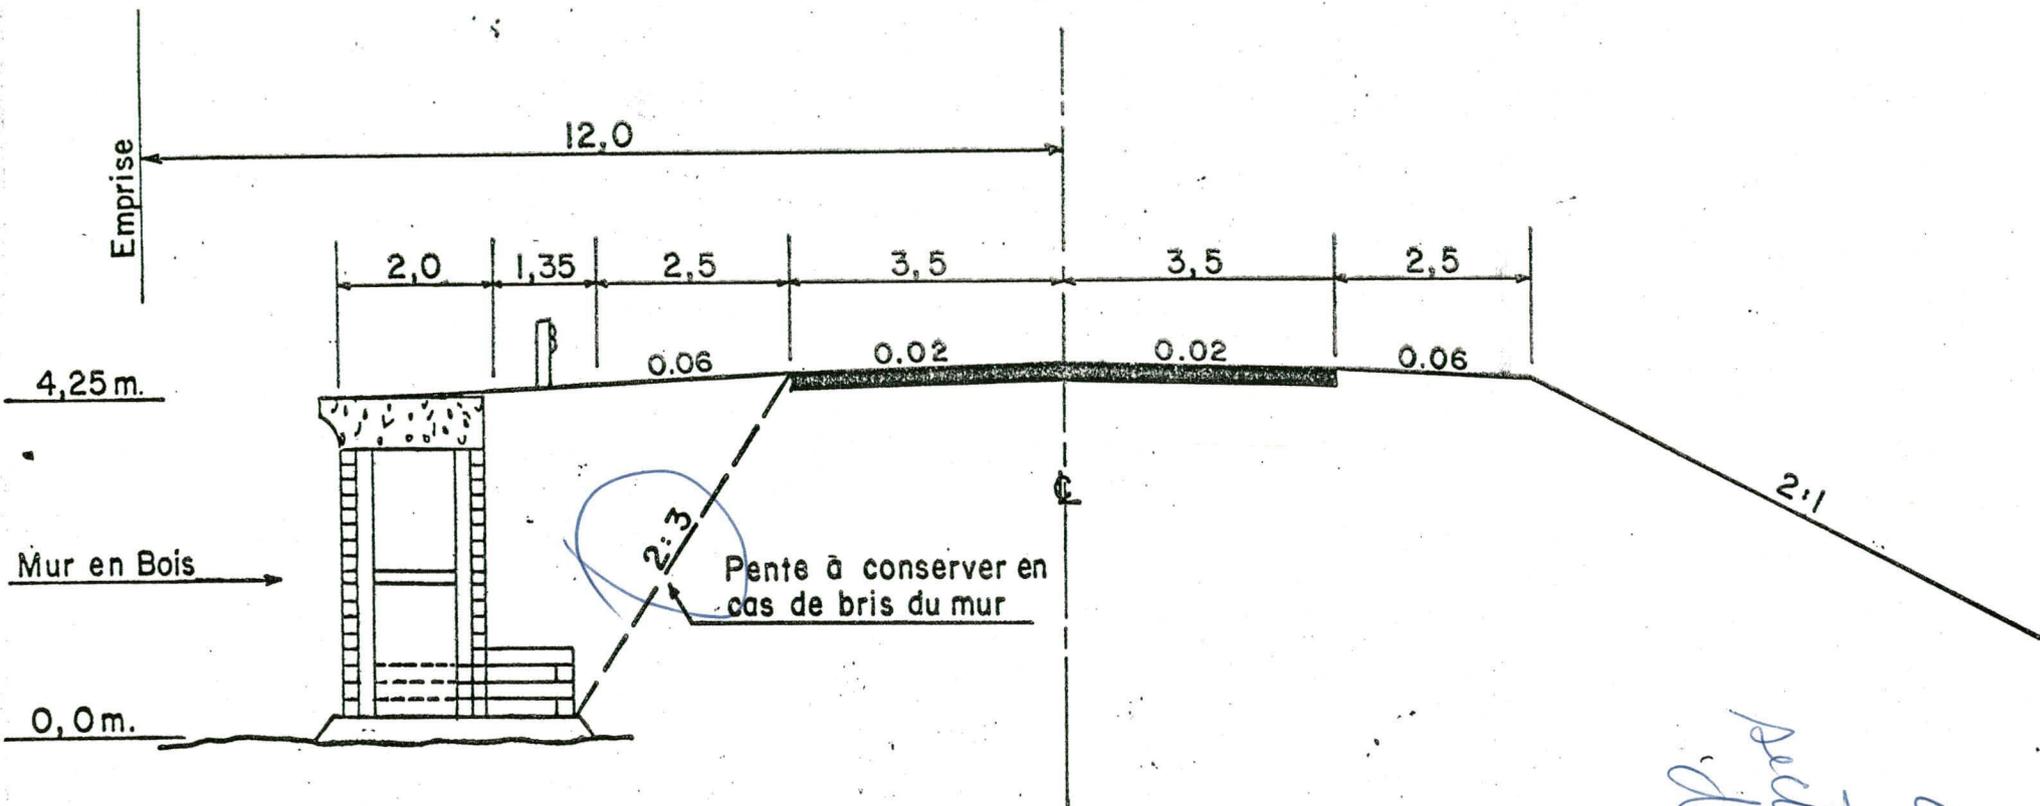
SECTION I

ROUTE 132 Projetée

SECTION TYPE TRANSVERSALE

- 1- Nombre de voies: 2
- 2- Vitesse de design: 90 km/h
- 3- Largeur minimum d'emprise: 40 m
- 4- Largeur des voies: 3,65 m à l'est de Anse-Pleureuse
3,50 m à l'ouest de Anse-Pleureuse
- 5- Largeur des accotements: 3,00 m à l'est de Anse-Pleureuse
2,50 m à l'ouest de Anse-Pleureuse
- 6- Distance de visibilité pour arrêt: 140 m
- 7- Visibilité au dépassement: 450 m
- 8- Longueur minimum de courbe: 300 m
- 9- Pente maximum: 8%
- 10- Rayon minimum horizontal: 340 m
- 11- Devers minimum: 2%
Devers maximum: 6%

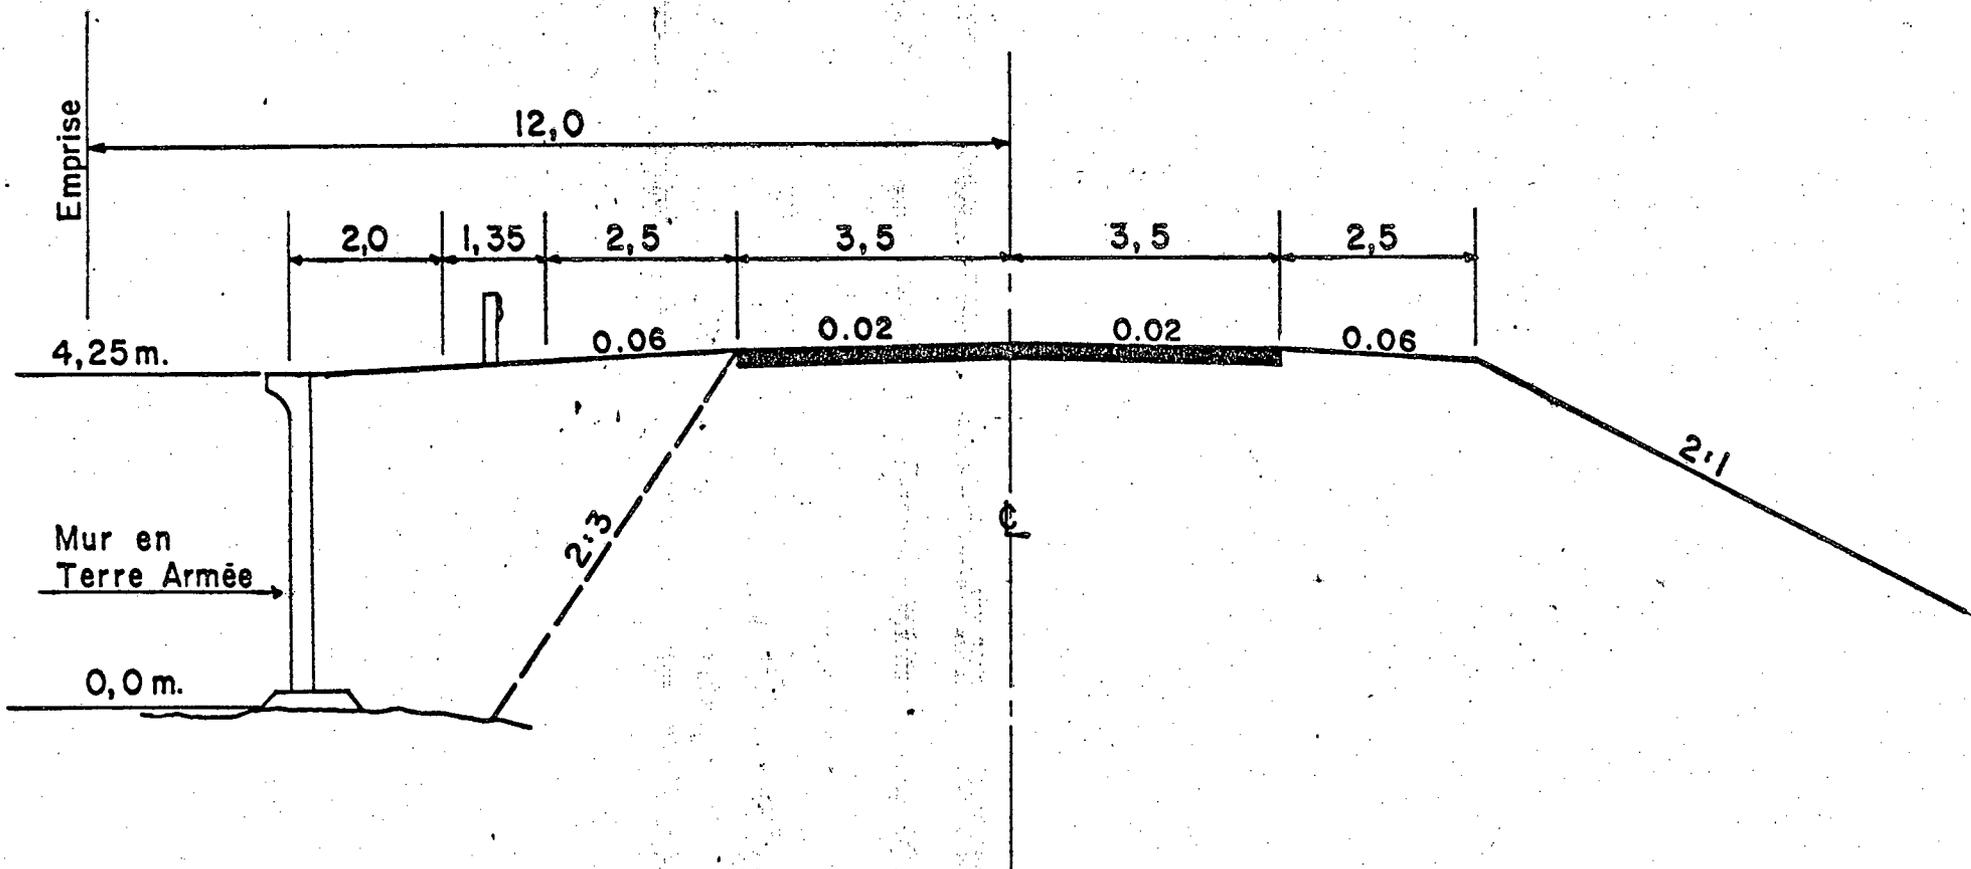
SECTION II

ROUTE 132 Projetée

SECTION TYPE TRANSVERSALE

(ANSE-PLEUREUSE — MANCHE-d'ÉPÉE)

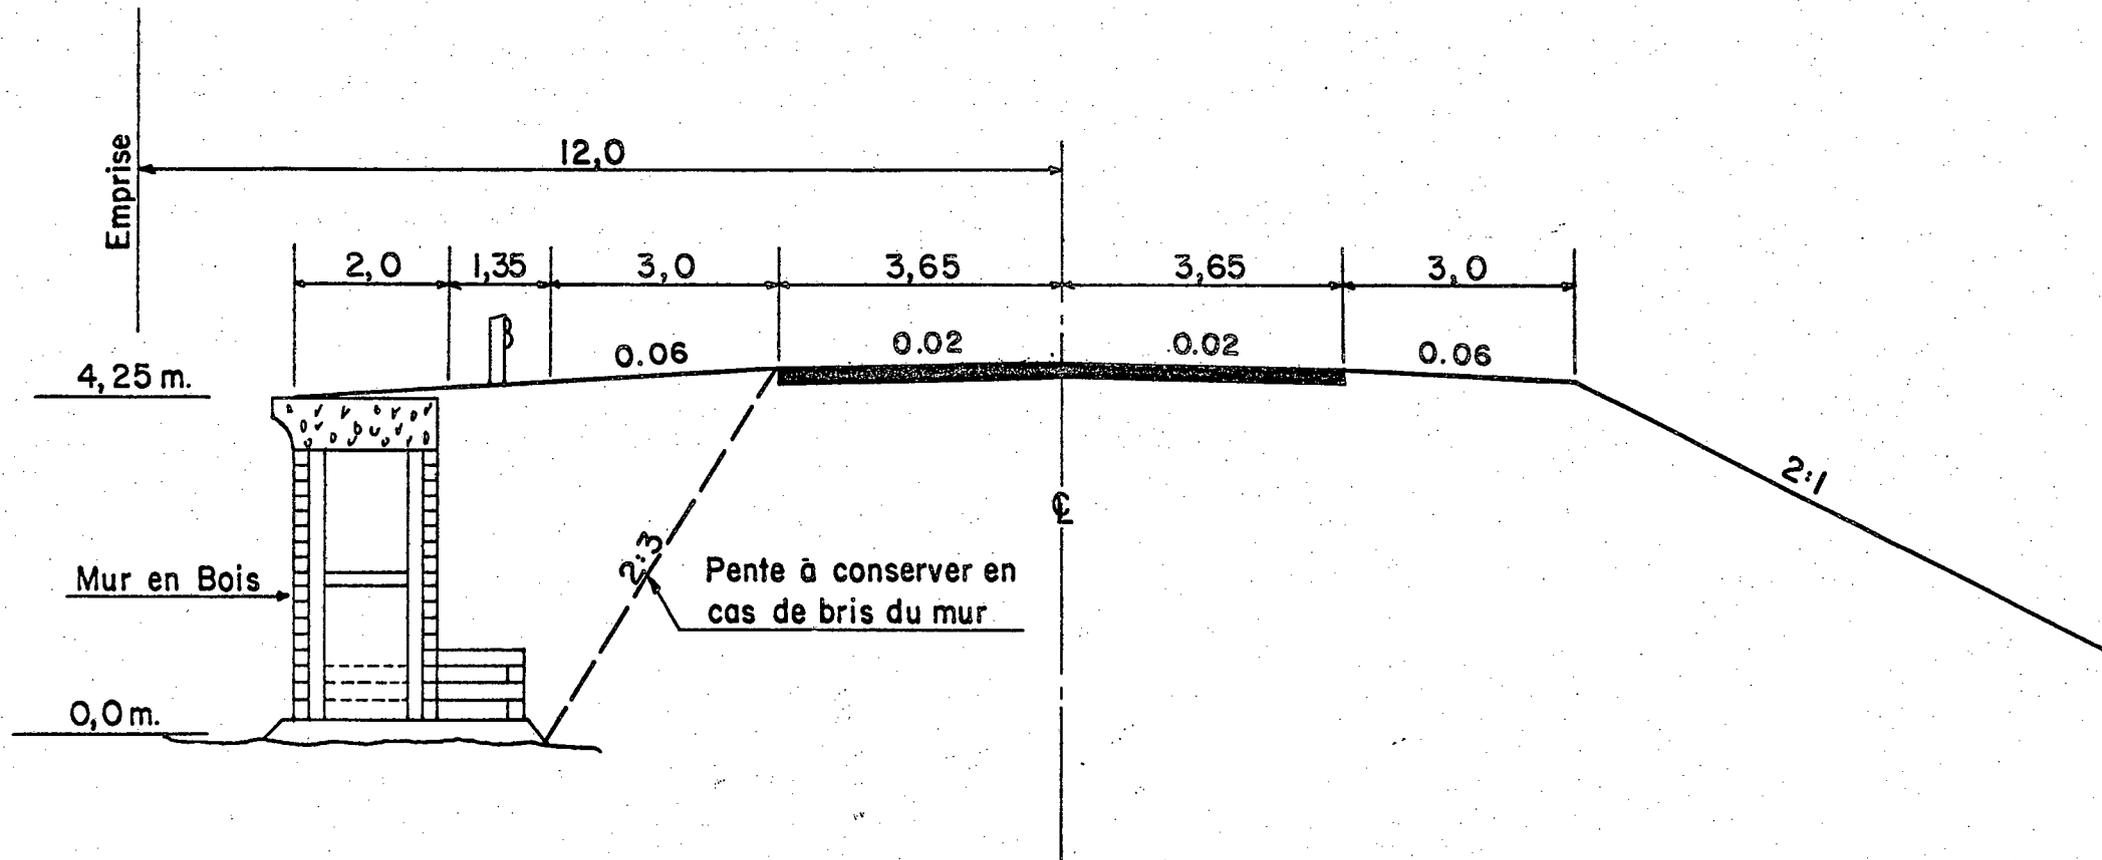
SECTION III

ROUTE 132 Projetée

SECTION TYPE TRANSVERSALE

(CAP AU RENARD — ANSE-PLÉUREUSE)

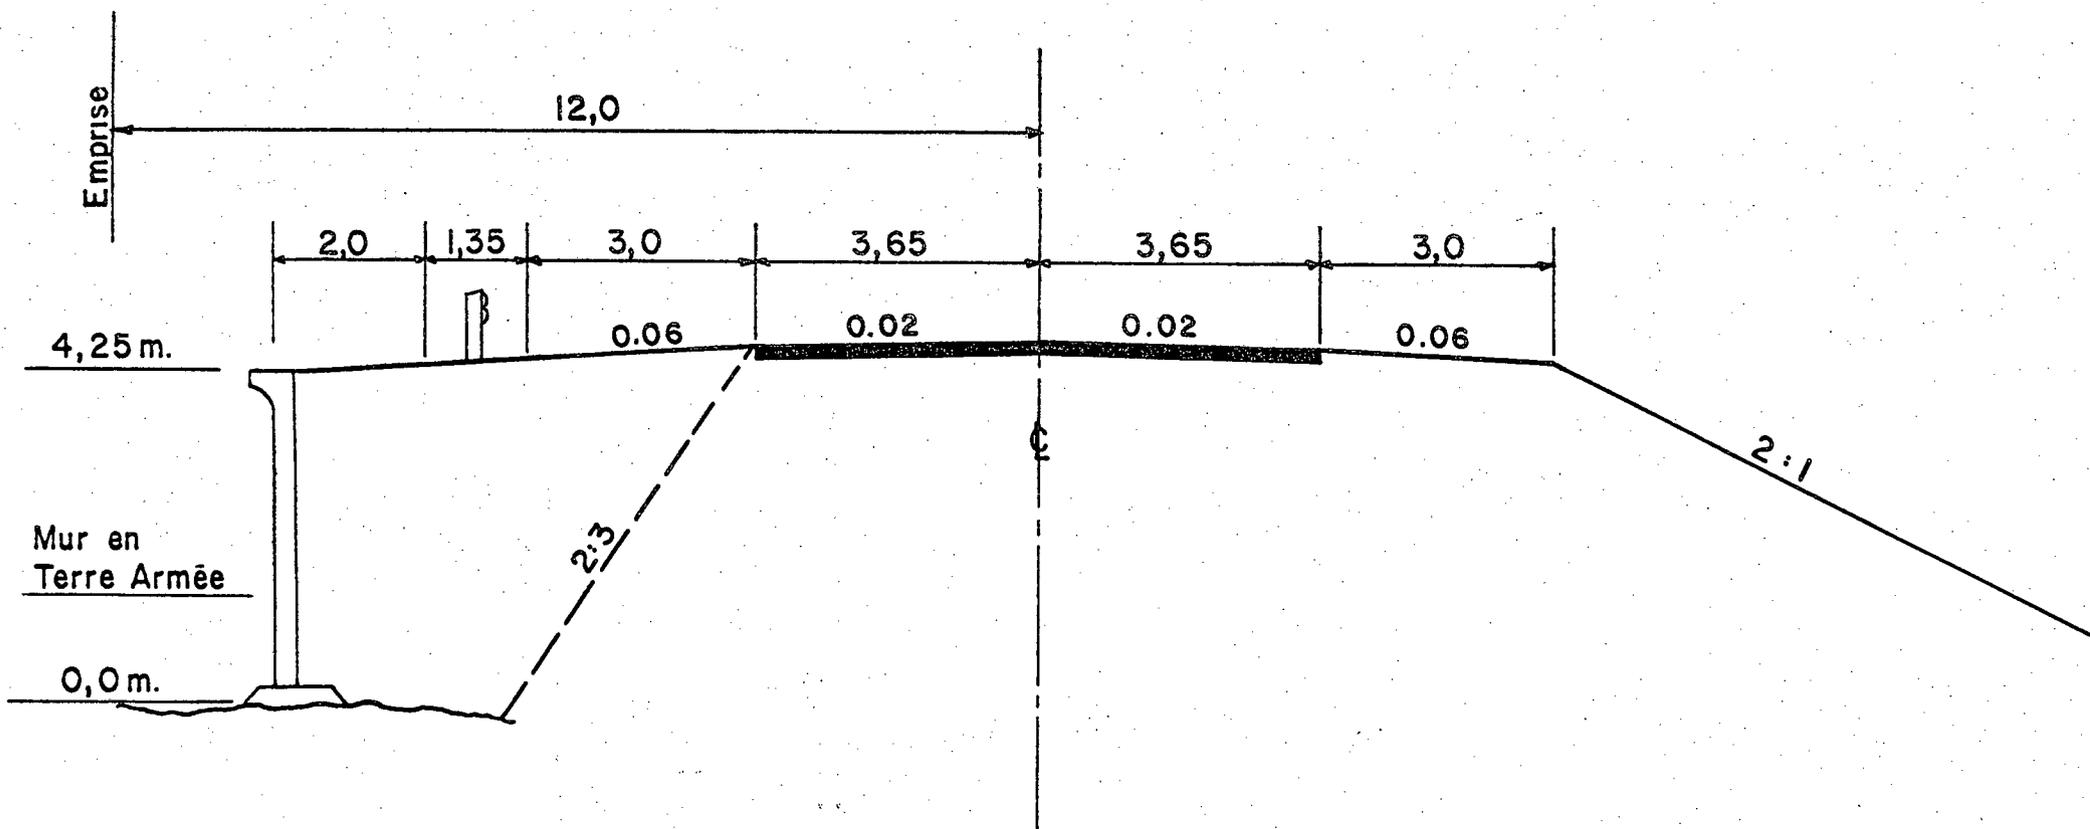
SECTION IV

ROUTE 132 Projetée

SECTION TYPE. TRANSVERSALE

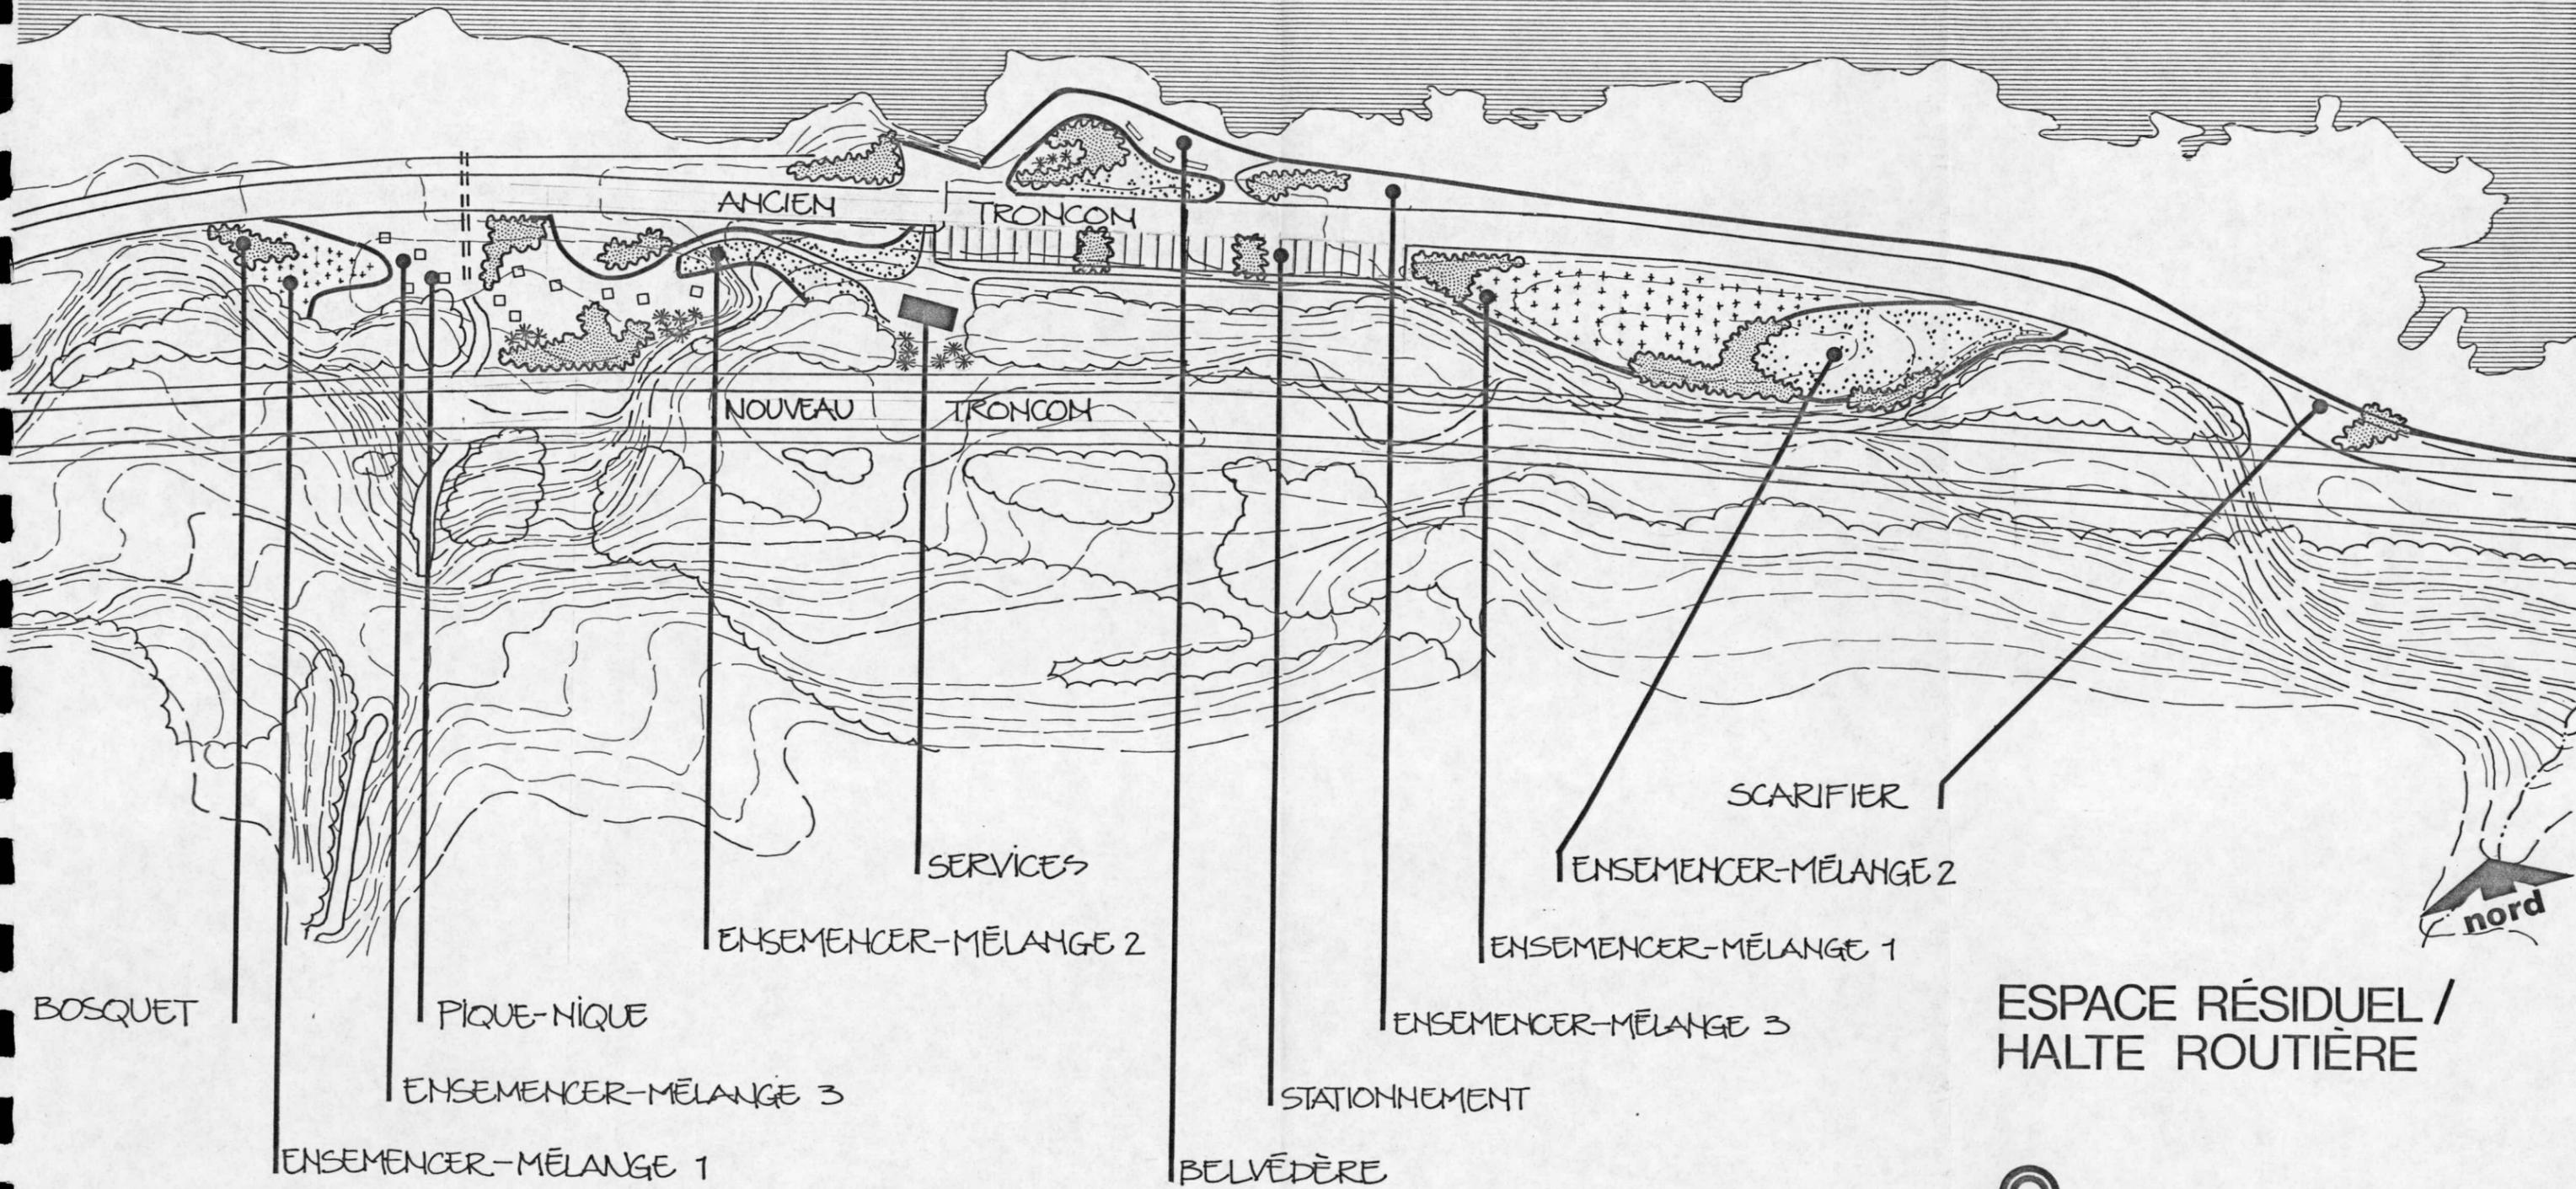
FLEUVE SAINT-LAURENT

ESPACE RÉSIDUEL /
HALTE ROUTIÈRE

dire aux automobilistes l'accès à ces espaces en installant une bordure ou un fossé. Pour chacun de ces espaces résiduels d'importance, il faudra faire une étude sommaire sur le terrain afin que l'aménagement proposé cadre bien avec le milieu environnant. La figure 7.1 illustre un type d'aménagement paysager qui pourrait éventuellement être réalisé sur un espace résiduel.

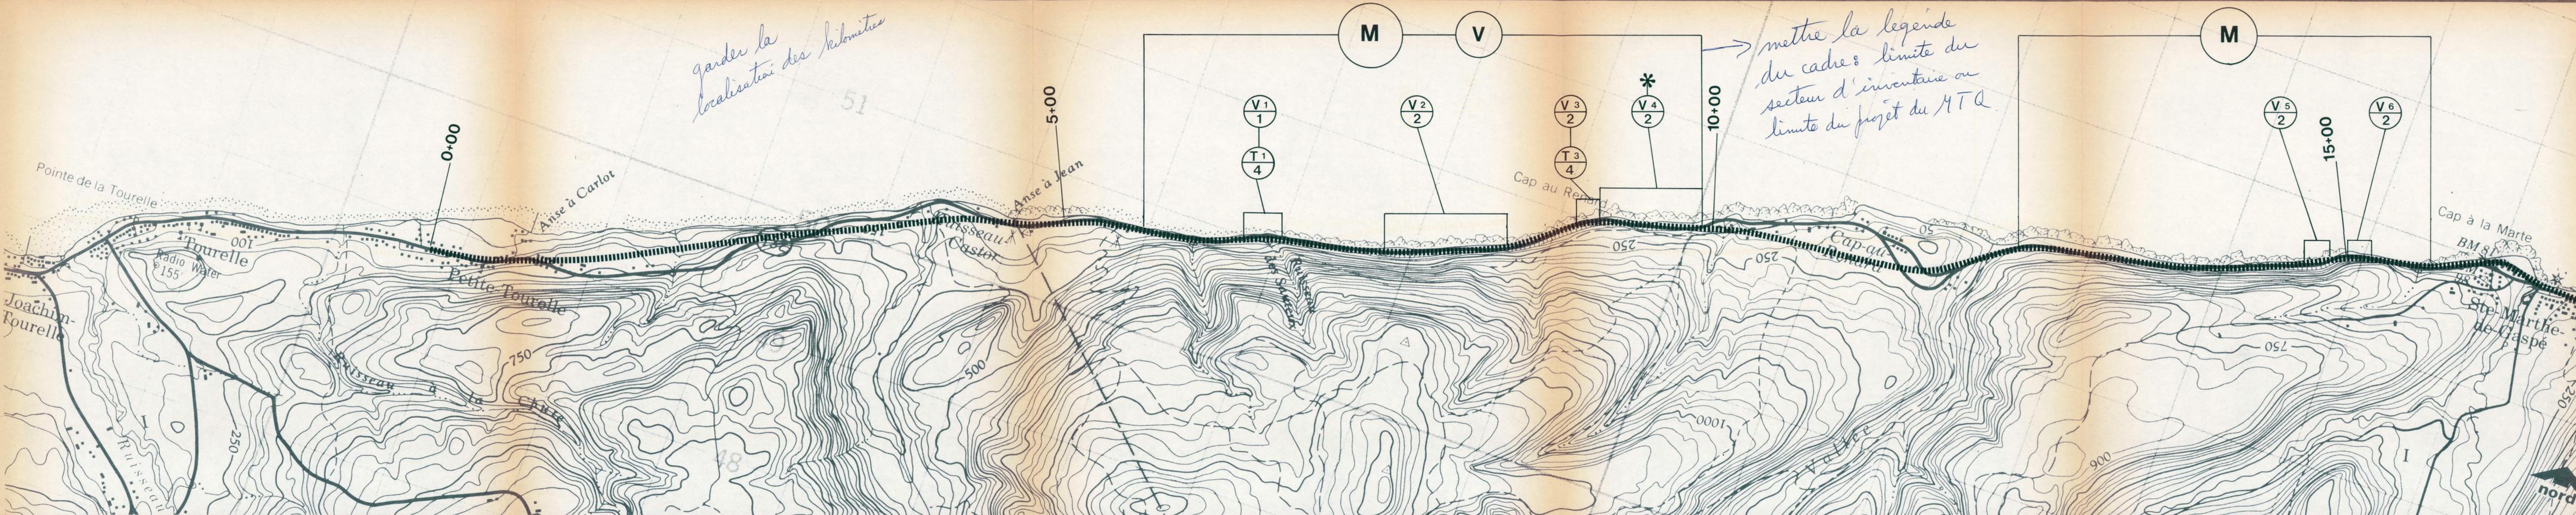
- IMPACT**
- Mineur
 - Moyen
 - Majeur
- T** Topographie
 - M** Milieu marin
 - V** Milieu visuel

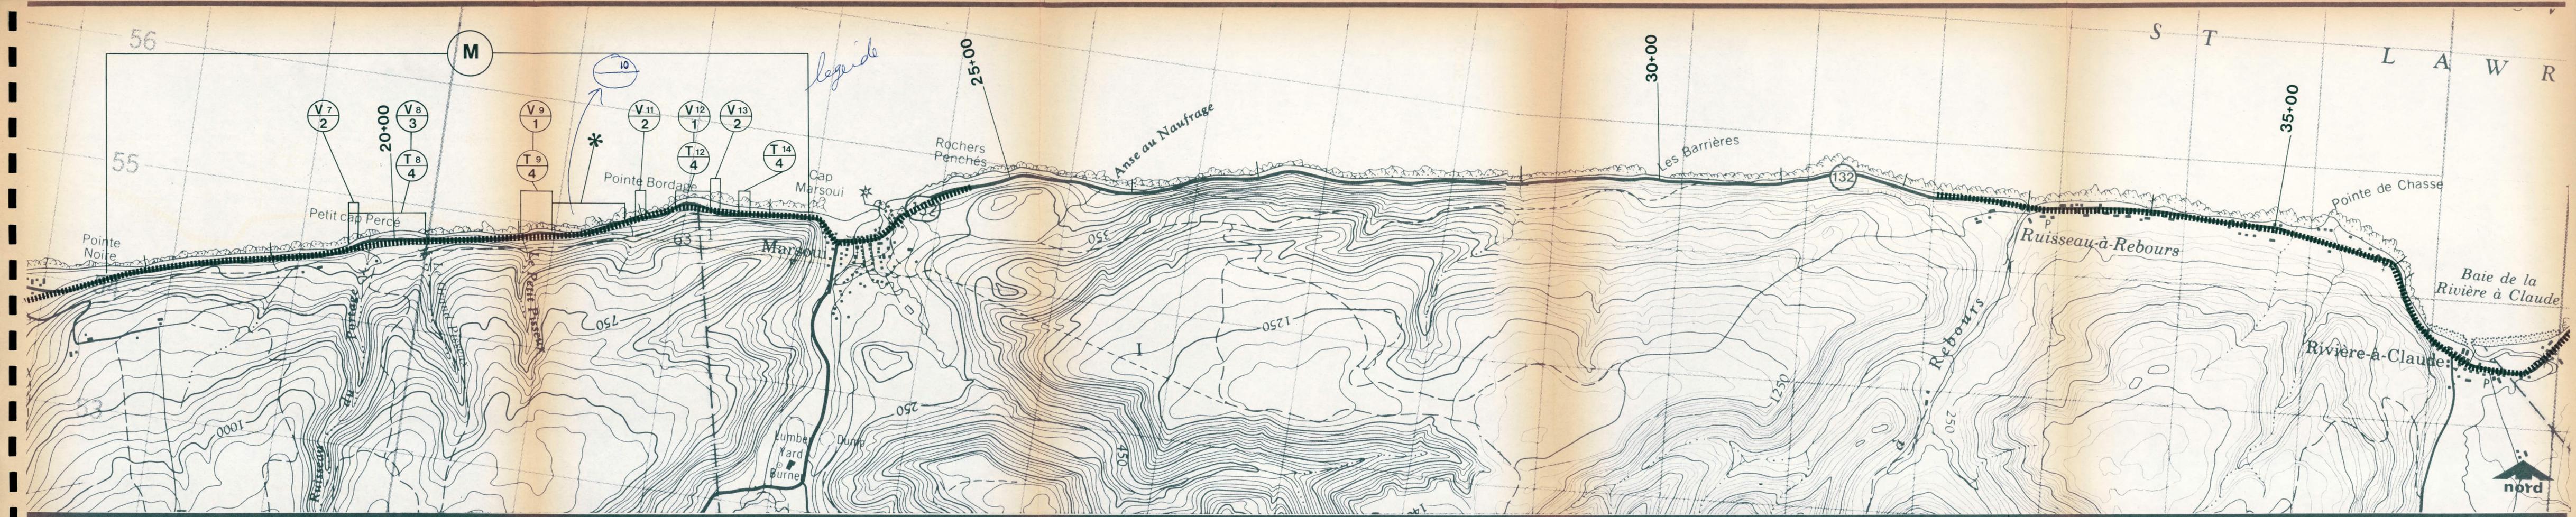
F1

impacts et mesures de mitigation

- IMPACT**
- Mineur
 - Moyen
 - Majeur
- T** Topographie
M Milieu marin
V Milieu visuel

- M** impact général
- impact **V 1** → Numéro
 1 ← Mesure de mitigation
- impact et mesure spécifique

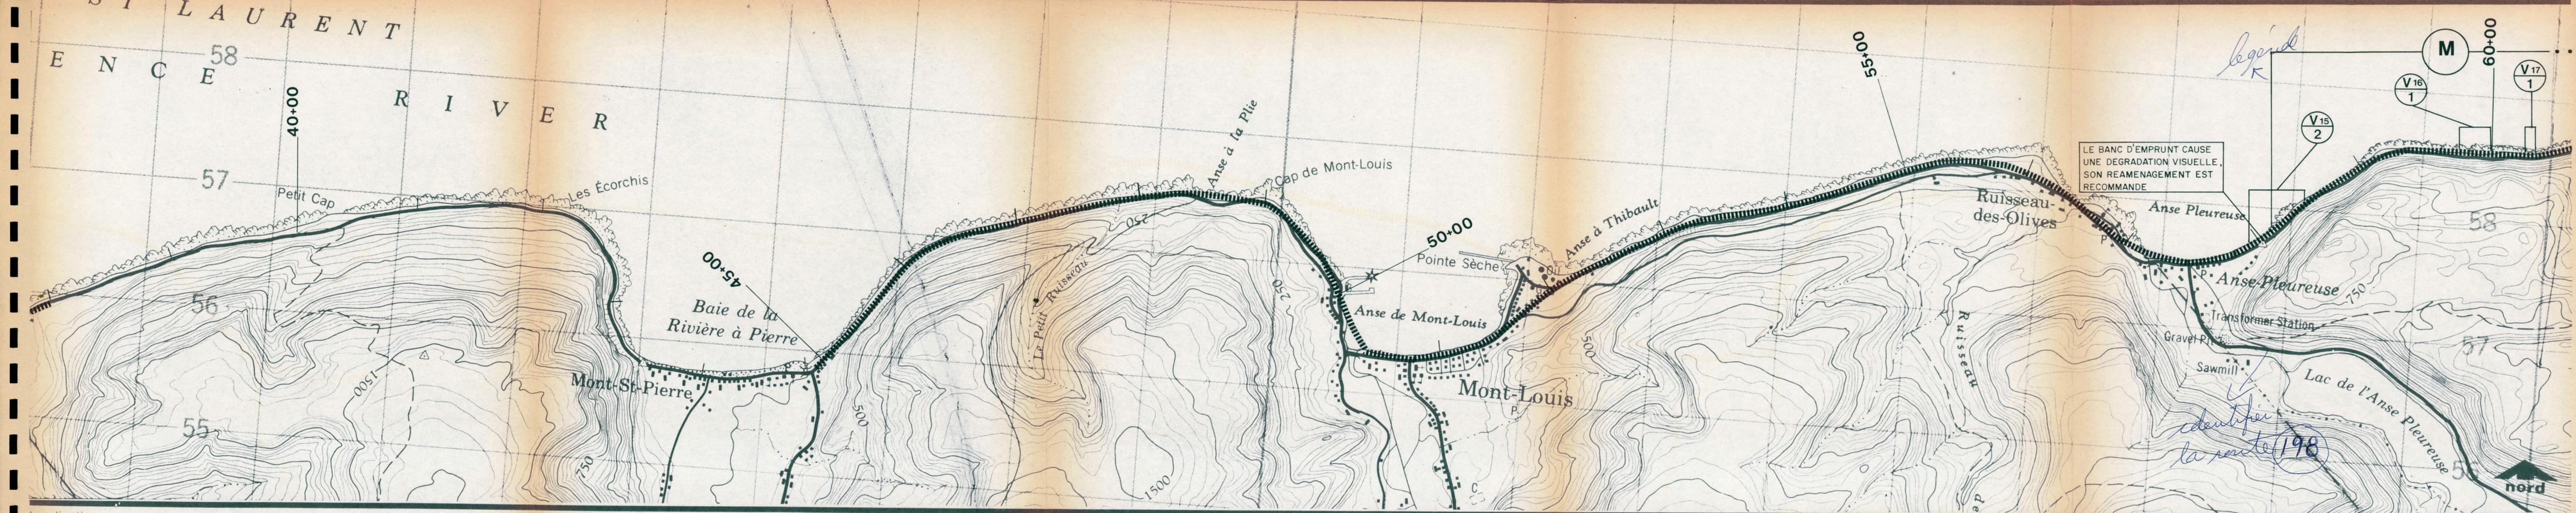
F2

- IMPACT**
- Mineur
 - Moyen
 - Majeur

- T** Topographie
- M** Milieu marin
- V** Milieu visuel

- MESURE DE MITIGATION**
- 1 Scarifiage
 - 2 Aménagement paysager
 - 3 Belvédère
 - 4 Etude structurale et pré-découpage
 - * Réajustement du tracé

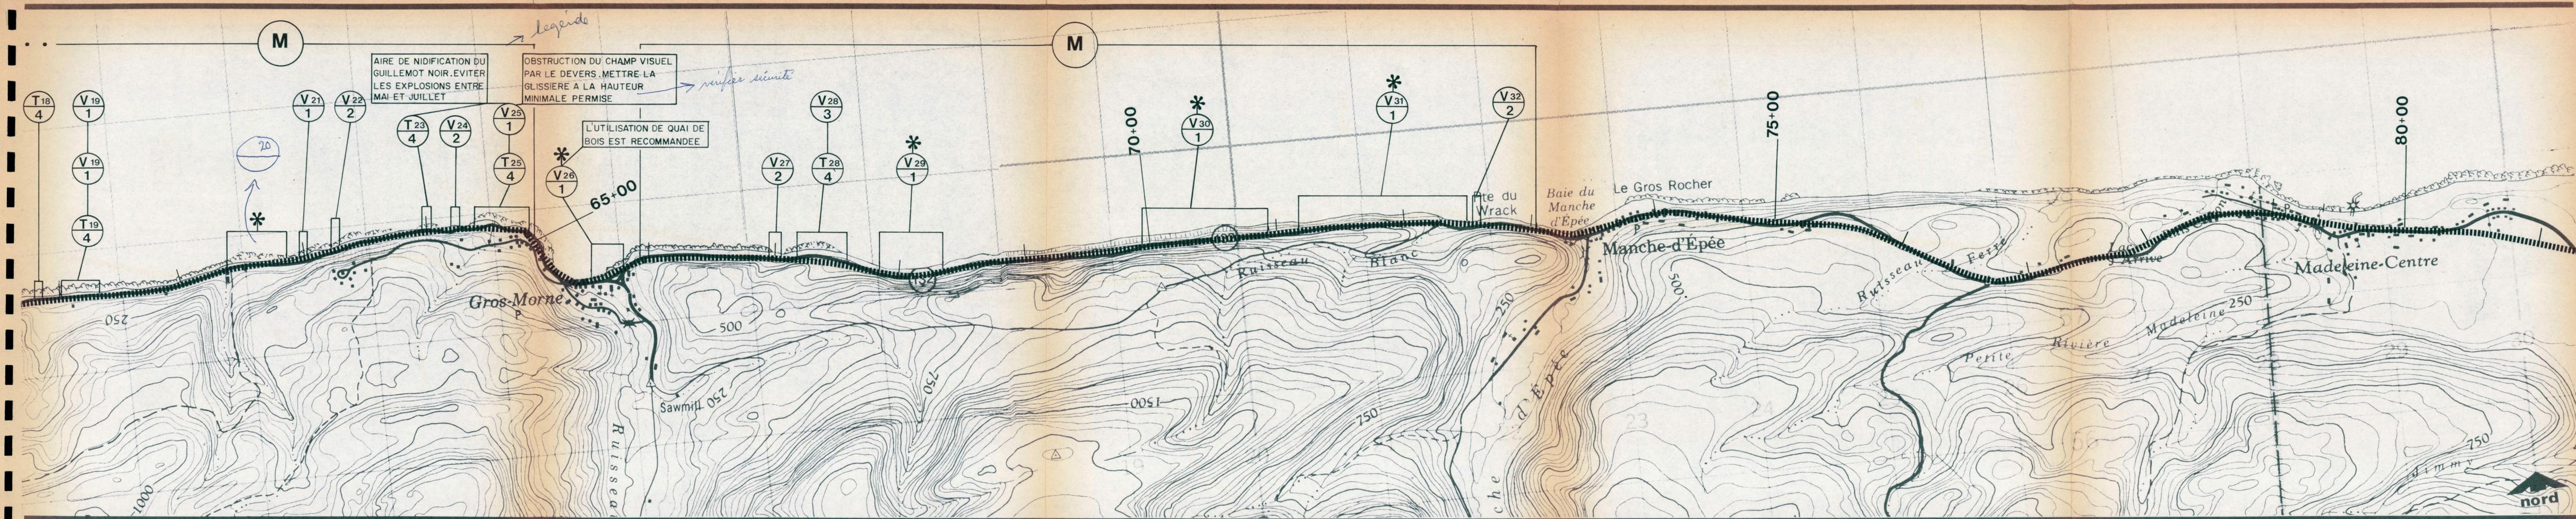
F3

impacts et mesures de mitigation

- équadistance des courbes: ≈ 15 mètres
projet no:
date:
- Mineur
 - Moyen
 - Majeur

- IMPACT
- T Topographie
 - M Milieu marin
 - V Milieu visuel
- M Impact général
- Impact et mesure spécifique
- V 1 → Numéro
○ 1 → Mesure de mitigation
