COMPORTEMENT DE PLUSIEURS  
TRONCONS ROUTIERS AMELIORES  
SELON DES PROCEDES DIFFERENTS

Pierre DeMontigny, ing. M.Sc  
Chef de la Division des Structures  
de Chaussées  
Service des Sols  
Ministère des Transports (Qué.)

Texte présenté à la conférence annuelle de  
L'Association des Routes et Transports du Canada  
du 12 au 16 septembre 1976, à Québec

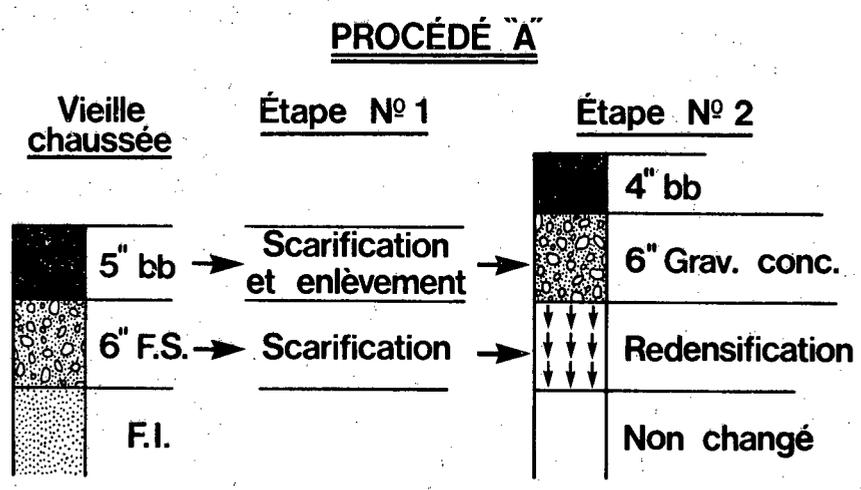
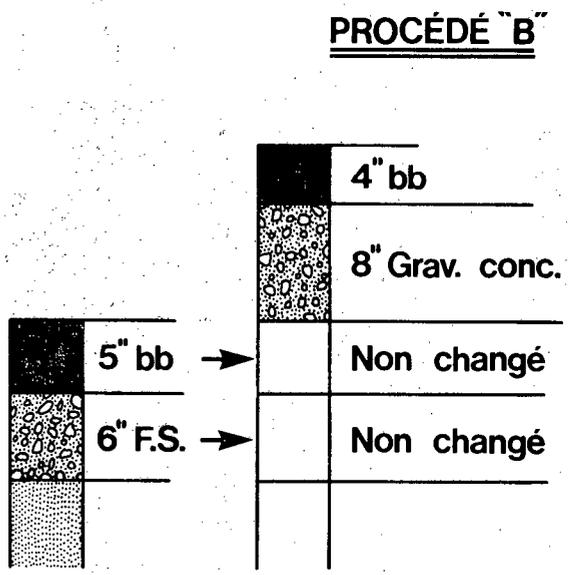
Fig. 1 - Illustration schématique des procédés "A" et "B" de réfection.

Nous avons finalement opté pour deux procédés que nous croyions tous deux assez bien adaptés aux tronçons les plus détériorés (fig. 1):

- Le premier, dit procédé A, consistait à scarifier et enlever le revêtement existant, à scarifier ensuite la couche granulaire sur une épaisseur minimum de six pouces pour l'homogénéiser et la débarrasser de certaines pierres qu'elle pouvait contenir. On devait ensuite redensifier cette couche granu-

laire, lui ajouter six pouces de gravier concassé et finalement quatre pouces de béton bitumineux.

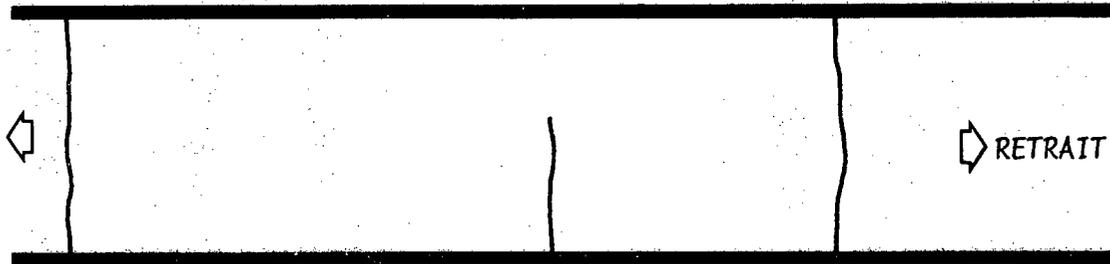
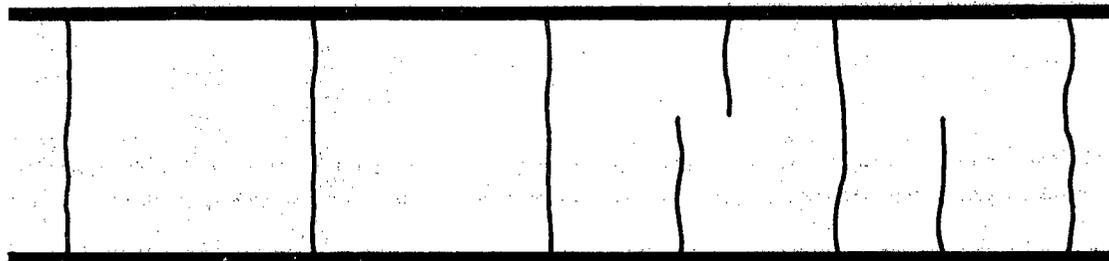
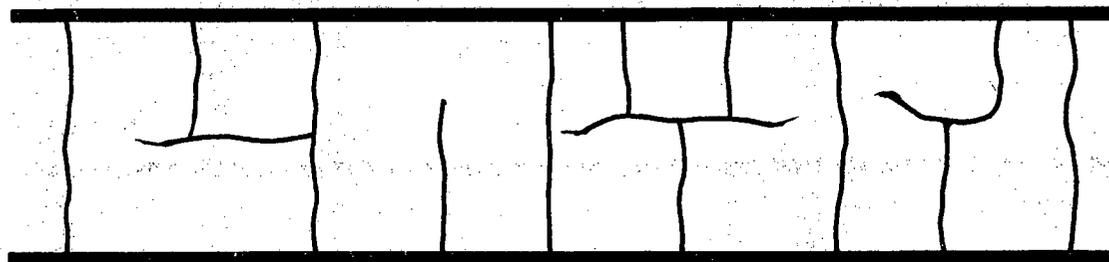
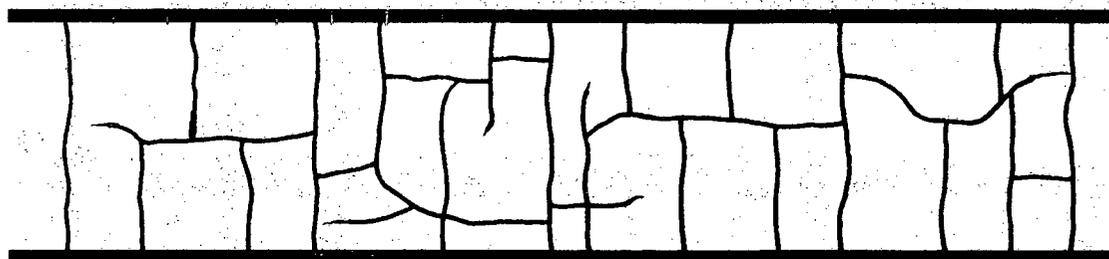
**ÉTAPE A**

**ÉTAPE B**

**ÉTAPE C**

**ÉTAPE D**

Fig. 2 - Formation des fissures de retrait dans un revêtement bitumineux

On sait d'abord que sous l'effet du froid, le revêtement bitumineux se contracte, son coefficient de retrait thermique étant même beaucoup plus élevé que celui du béton de ciment ou de l'acier. Il n'est donc pas surprenant que ce soit en hiver qu'apparaissent les fissures de retrait. Elles sont normalement perpendiculaires à la contrainte maximum, laquelle s'exerce forcément dans une direction parallèle à la route (fig. 2). Avec le temps, le revêtement s'oxyde, durcit et devient plus fragile aux basses températures. Ceci, ajouté à la fatigue qu'il subit forcément sous les passages répétés des véhicules, fait qu'avec le temps, le revêtement devient de plus en plus prompt à la fissuration. Lorsque la distance entre deux fissures consécutives devient moindre que la largeur de la route, la contrainte maximum change de direction et devient perpendiculaire à l'axe de la route. On constate alors l'apparition de fissures longitudinales

pour donner finalement lieu en maints endroits à un réseau en forme de quadrilatères. C'est là un genre de fissuration qui était assez commun sur la route 175 avant sa réfection.

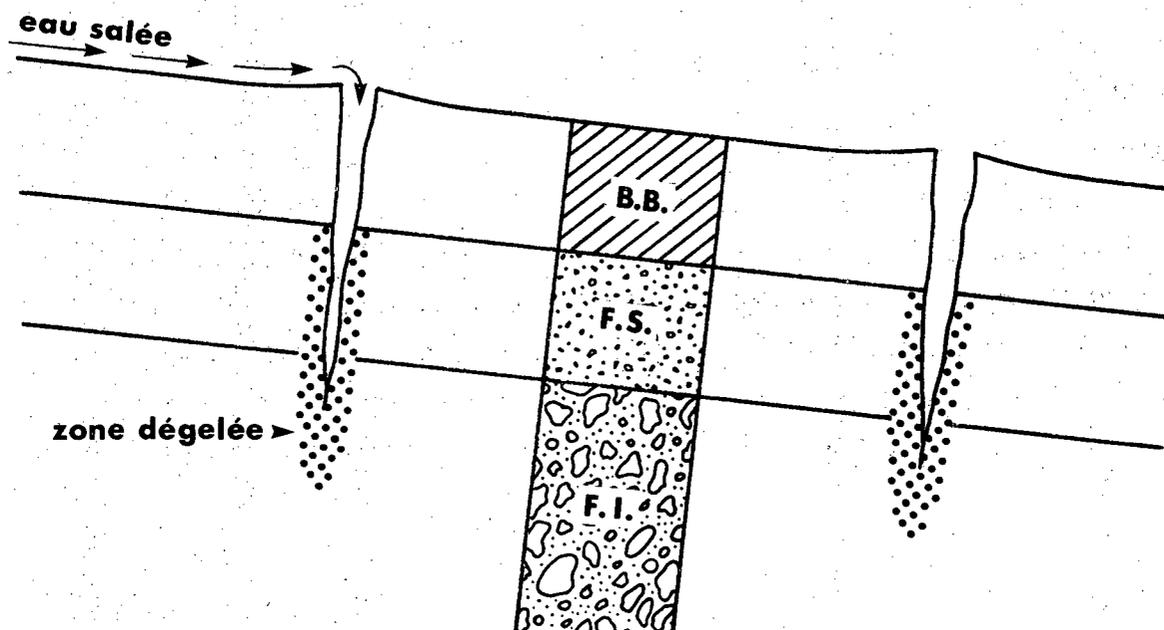
Fig. 3 - Coupe longitudinale schématique illustrant comment l'infiltration d'eau salée dans les fissures transversales peut être cause d'hétérogénéité et de mouvements verticaux différentiels.

Que se passe-t-il maintenant lorsque du sel est déversé sur la route? Ce dernier fond d'abord la neige ou la glace qui s'y trouve, ce qui donne lieu à une solution saline qui demeure liquide à des températures relativement basses. Dans les terrains en pente, cette solution s'écoule en surface dans une direction parallèle à l'axe de la route et rencontre les fissures transversales dans lesquelles elle pénètre à des profondeurs variables, occasionnant du même coup le dégel du matériau granulaire adjacent aux fissures. On obtient finalement des blocs gelés, plus ou moins séparés les uns des autres par des bandes malléables, saturées d'eau (fig. 3).

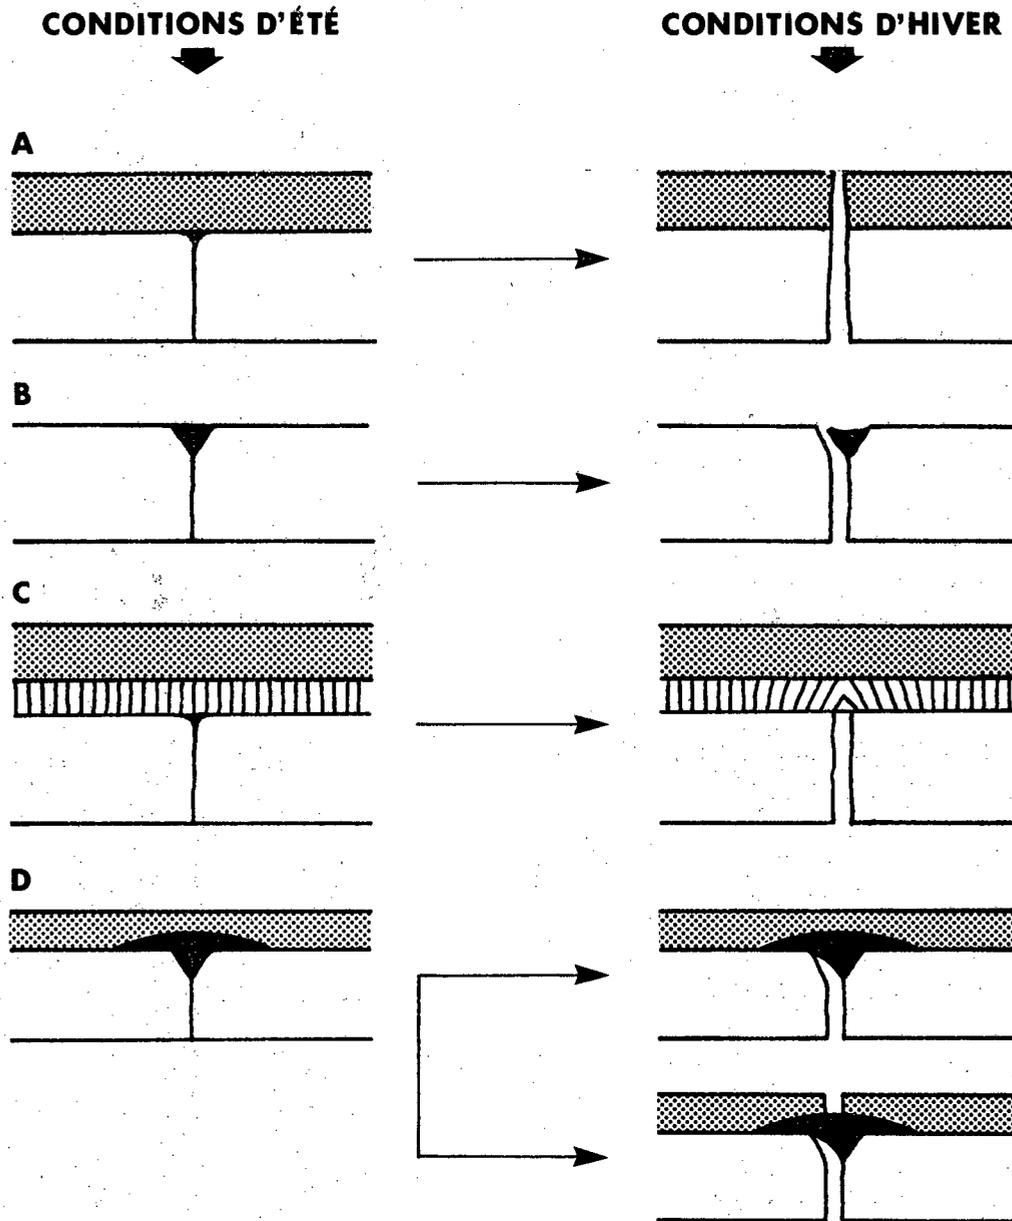
Fig. 4 - Quatre types de réparations effectués en été et comportements auxquels l'on peut s'attendre dans chaque cas au cours des hivers suivants. (a): Simple couche d'usure posée au-dessus d'un vieux revêtement fissuré. (b): Obturation de fissures. (c): Vieux revêtement recouvert d'abord d'une couche très souple et très flexible et ensuite d'une couche d'usure classique. (d): Obturation des fissures et pose d'une couche d'usure.

Ceci suggère donc qu'une bonne façon de réduire la fréquence des fissures de réflexion dans une nouvelle couche d'usure serait d'avoir recours à un matériau très souple qui ne se fissurerait pas sous l'effet des faibles mouvements qui se produisent dans les couches sous-jacentes. Nous pensons ici à certains bitumes ou mastics bitumineux conservant leurs propriétés plastiques même aux très basses températures et qui pourraient être employés non seulement pour obturer les fissures par l'intérieur, mais également pour les recouvrir d'une bande flexible de quelques pouces de largeur (fig. 4-d). Il va sans dire que ce procédé, même non accompagné d'une nouvelle couche d'usure, nous semblerait comporter plus de chances de succès que celui illustré à la figure 4-b.

Le cas des revêtements très fissurés est plus difficile puisque l'obturation individuelle de chaque fissure devient alors trop coûteuse. On se voit donc obligé dans ce cas à avoir recours à une couche continue de mastic ou d'un autre matériau imperméable très souple (fig. 4-c). Ce dernier peut malheureusement conduire à une instabilité excessive et compromettre la stabilité de la chaussée.
