PERFORMANCE DES BARRES D'ARMATURE DE TYPE PRFV À LONG TERME  
DANS LEUR MILIEU NATUREL ET PROPOSITION D'UN PLAN DE RECHERCHE  
POUR CARACTÉRISER LA DÉGRADATION

DEVIS R782.1

RAPPORT FINAL

Département de génie civil et génie des eaux  
Université Laval

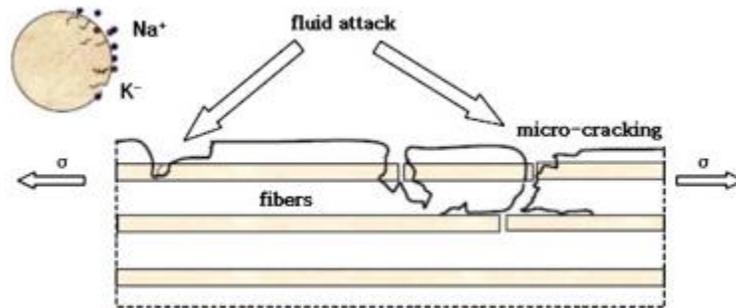
**Figure 1:** Mécanismes de dégradation des barres en PRFV en présence d'un milieu agressif (Won et al. 2008).

La figure 1 représente les mécanismes de dégradation des barres d'armature en PRFV en présence des agents chimiques agressifs. En résumé, les effets néfastes tels que la

décohésion de l'interface fibre/matrice et la perte de résistance mécanique du composite induits par l'absorption de l'humidité et/ou par l'attaque des ions hydroxyles jouent un rôle sur l'évaluation de la durabilité lorsque les barres d'armatures en PRFV sont longtemps exposées à un environnement humide. Il est à signaler que dépendamment de la chimie du polymère, le degré de détérioration varie; conduisant ainsi à des changements thermiques, physique, mécaniques et/ ou chimiques réversibles et/ou irréversibles (Verdu 2000).

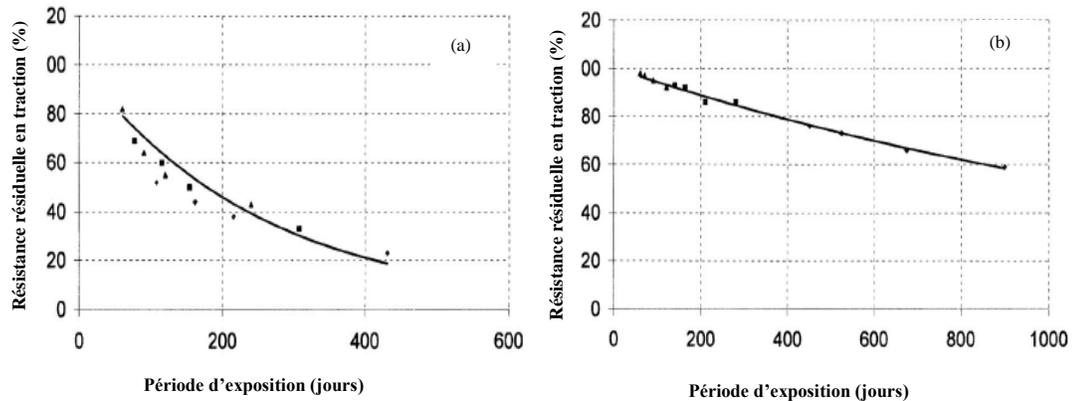
**Figure 2** : Courbes maitresses de prédiction de la durée de vie à partir du modèle d'Arrhenius : (a) barres en PRFV immergées dans la solution 1 et (b) barres en PRFV immergées dans la solution 2 (Chen et al. 2006).

Dans leur étude, Chen et al. (*Chen et al. 2006*), ont prédit la durabilité des barres en PRFV en utilisant des données des essais de vieillissement accéléré à court-terme. A cet effet, ils ont immergé les barres en PRFV dans deux solutions alcalines pour une durée de 240 jours (8 mois). Une des solutions (solution 1) avait la composition ci-après : [2,4 g/L Na(OH) ; 19,6 g/L K(OH) ; 2 g/L Ca(OH)<sub>2</sub> ; pH = 13,6]. L'autre solution (solution 2) avait pour composition : [0,6 g/L Na(OH) ; 1,4 g/L K(OH) ; 0,0037 g/L Ca(OH)<sub>2</sub> ; pH = 12,7]. Dans les deux cas de figure et durant l'exposition, les solutions étaient maintenues sous différentes températures (20,40 et 60 °C). Les résultats obtenus montrent une perte de résistance en traction de 80 % pour les barres immergées dans la solution 1 à 60 °C. Dans la solution 2, on observe une perte de résistance en traction de 40 % à la même température. Selon les prédictions des auteurs, basées sur le modèle d'Arrhenius (voir figure 2), et pour une température moyenne de 20 °C, une dégradation de plus 80 % au bout d'un (1) an pour les barres immergées dans la solutions 1 a été estimée. Alors qu'au bout de deux (2) ans et demi, les auteurs prédisent une dégradation de 40 % des barres exposées dans la solution 2. Remarquons que le faible taux d'alcalinité dans la solution 2, comparativement à la solution 1, serait probablement moins agressif pour les barres en PRFV exposées. Ce qui reviendrait à dire que différentes concentrations de solution alcaline causeraient des taux de dégradation différents. De plus, les milieux permettant de simuler la dégradation des

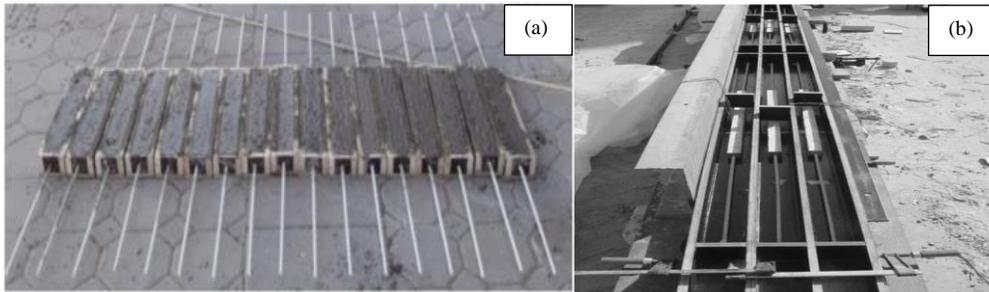
**Figure 3** : Exemple de dispositif montrant les barres d'armature en PRFV noyées dans du béton (*Almusallam and Al-Salloum 2006, El-Maaddawy et al. 2015*).

L'immersion directe des barres d'armatures en PRFV nues ne reflète pas les conditions réelles dans lesquelles elles sont régulièrement maintenues en service. Pour une évaluation réaliste de la durabilité, le prisme de béton ou de mortier dans lequel sont scellées les armatures en PRFV servent au mieux de milieu représentant les conditions de service. La figure 3 montre des barres d'armatures en PRFV scellées dans du béton.

Certains auteurs utilisent alors ce dispositif qu'ils immergent ensuite dans une solution alcaline ou aqueuse, laquelle solution n'est donc pas en contact directe avec les barres d'armatures en PRFV. Toutefois, la diffusion de cette solution se fait progressivement à travers les pores du béton pour ainsi probablement dégrader les armatures (*Benmokrane et al. 2002, Chen et al. 2007, Robert et al. 2009*). On pourrait ainsi appeler cette méthode comme étant un processus de vieillissement indirect.

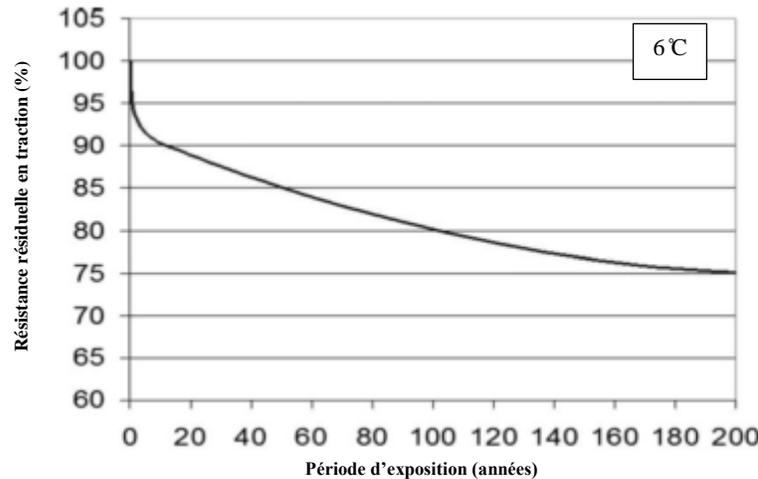
**Figure 4 :** Courbe maîtresse de prédiction de la durée de vie à partir du modèle d'Arrhenius (température moyenne de 6°C) (Robert et al. 2009).

les résultats expérimentaux et en utilisant le modèle d'Arrhenius (voir figure 4), les auteurs prédisent une perte de 25 % de la résistance en traction de ces barres d'armature en PRFV après une durée de près de 200 ans dans les conditions de service (température moyenne de 6°C).

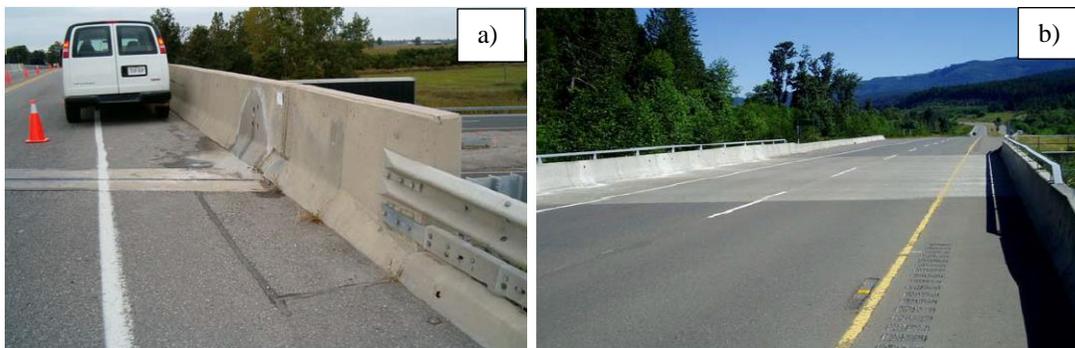
**Figure 5 :** Ouvrages Canadiens investigués : a) le pont Chatham et b) le pont Waterloo creek (Mufti, Banthia, et al. 2007).

- le *pont Chatham* (voir figure 5), en service depuis 8 ans au moment de l'étude, est situé à Chatham en Ontario. Le pont est exposé à une gamme de température variant entre -24 et 30 °C, des cycles de gel-dégel, cycles de mouillage-séchage ainsi que des sels de déglacage pendant l'hiver ;

- le *pont Waterloo Creek* (voir figure 5) vieux de 6 ans au moment de l'investigation, est situé sur l'île de Vancouver. Il est exposé à la gamme de température variant entre 0 et 23 °C et les sels de déglacage sont régulièrement utilisés sur le tablier).

De ces structures, un prélèvement de carottes en béton contenant des barres d'armature en PRFV avait été effectué. Au total, trois échantillons avaient été prélevés sur chaque structure. La procédure de préparation des échantillons en vue de leur investigation est expliquée dans (Onofrei 2005). Les investigations, se limitant aux analyses physico-chimiques, furent conduites de façon indépendante par trois différents groupes de recherche travaillant dans ce domaine. Rappelons que les échantillons furent prélevés et investigués en 2004. De ces investigations, les auteurs soulignent que les barres d'armature en PRFV exposées dans leur milieu naturel d'utilisation ne présentaient aucune dégradation significative au bout de 5 et 8 ans après leur mise en service. Ceci indique par ailleurs que

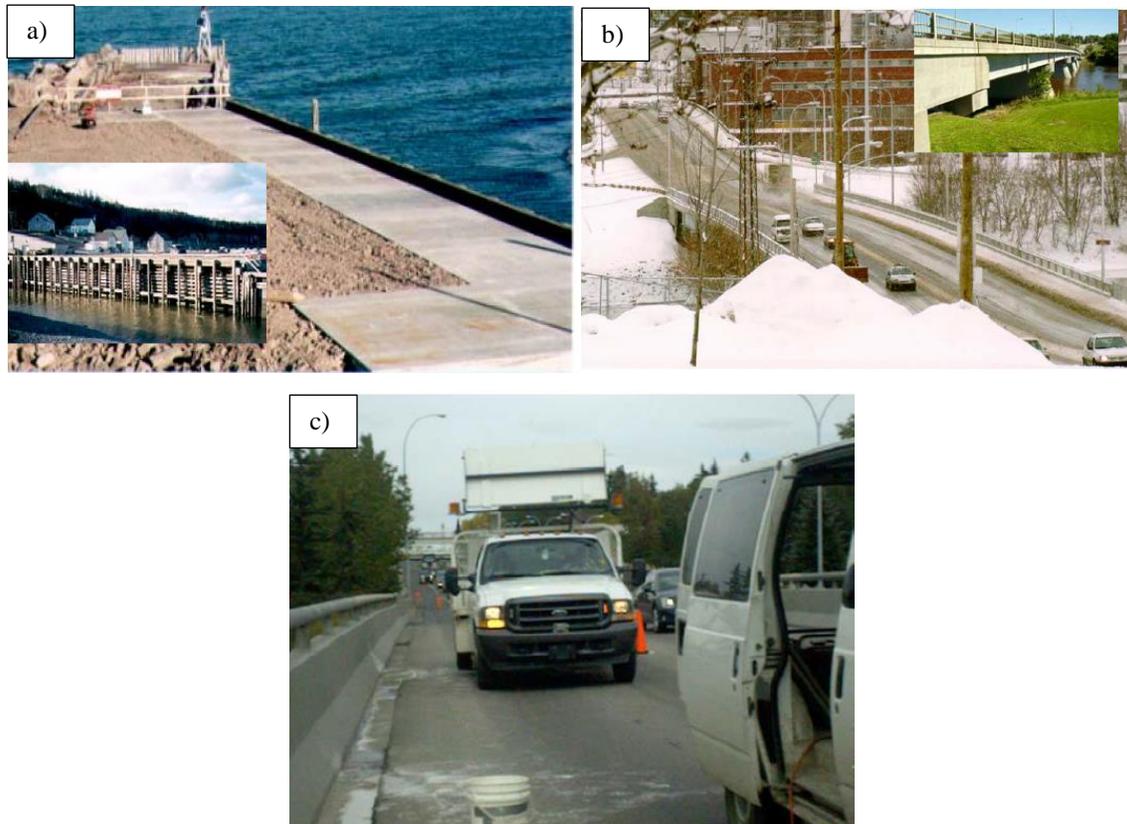
**Figure 6** : Ouvrages Canadiens investigués : a) quai Hall's Harbor, b) pont Joffre et c) pont Crowchild Trail (Mufti, Banthia, et al. 2007).

En 2009, soit 5 ans après leur dernière étude de même envergure, Mufti et al. (*Mufti et al. 2011*) ont mené une expertise sur trois des cinq (5) ouvrages Canadiens déjà investigués en 2004. Il s'agissait du quai Hall's Harbor, des ponts Joffre et Crowchild Trail (voir figure 6). Tout comme les investigations effectuées en 2004, les auteurs ne s'étaient intéressés ni plus ni moins qu'aux analyses des propriétés physico-chimiques pouvant indiquer le niveau de dégradation des barres d'armature en PRFV. A l'issue de ces analyses, pareillement aux investigations menées en 2004, les résultats ont montré que les barres d'armature en PRFV n'avaient subi aucune dégradation supplémentaire. De par ces analyses, 10 à 13 ans après la mise en service de ces armatures, on est en droit de penser que les conditions environnementales naturelles restent non agressives pour les barres, et que de cette façon elles pourraient résister le plus longtemps possible sans une dégradation significative. Toutefois, il est difficile de préciser la durée exacte de leur performance sans que la perte de résistance des propriétés mécaniques qui caractérise la durabilité de ces armatures ne soit évaluée.

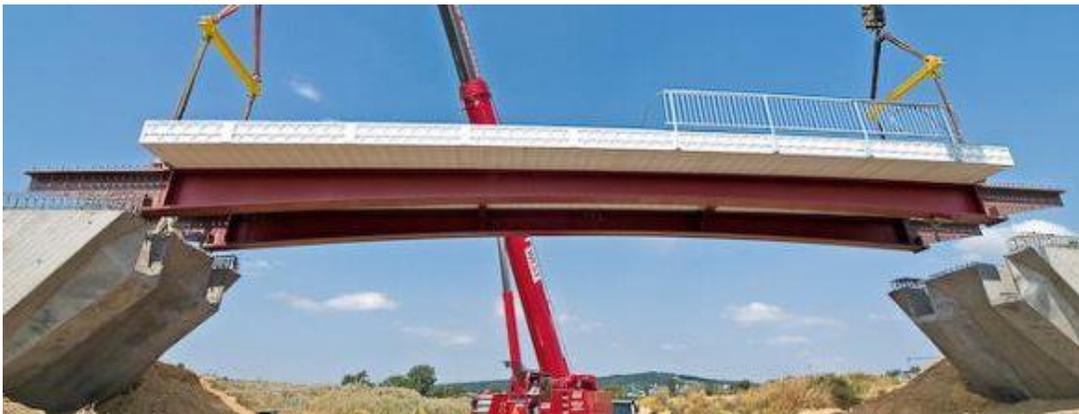
**Figure 7 :** Pont sur l'autoroute B3 à Friedberg, Allemagne (*Murphy 2013*).

Murphy (*Murphy 2013*), dans le cadre de son projet de recherche de maîtrise, a effectué une étude analytique sur un cas pratique d'un pont existant et ayant un tablier en PRFV. Trois aspects avaient été considérés pour conduire son étude : les aspects structural, économique et environnemental. De plus, le pont avait été reconçu avec une nouvelle approche d'un tablier en béton afin de la comparer avec le matériau conventionnel souvent utilisé. Le pont (voir figure 7) avait été construit en 2008 sur l'autoroute B3 à Friedberg, dans l'état de Hessen, en Allemagne. Les résultats obtenus indiquent des meilleures perspectives pour l'approche utilisant les barres d'armatures en PRFs. Structuralement, le pont exhibe un excellent comportement. Économiquement, le matériau composite avait un coût initial substantiellement élevé, mais plus faible durant la période d'entretien comparativement au matériau conventionnel. Finalement, le pont en PRF requiert un court temps de construction pour la superstructure, presque 1/3 de celui avec le matériau conventionnel. Il présente aussi un très faible impact environnemental en tenant compte du processus de fabrication de ces matériaux et celui de la construction du pont. Bien qu'ayant obtenu quelques résultats satisfaisants quant à l'utilisation potentielle de ces matériaux en PRFs, l'auteur souligne que ces résultats restent dans un cadre purement expérimental et ne devraient pas être utilisés pour des structures réelles à grandes échelles.

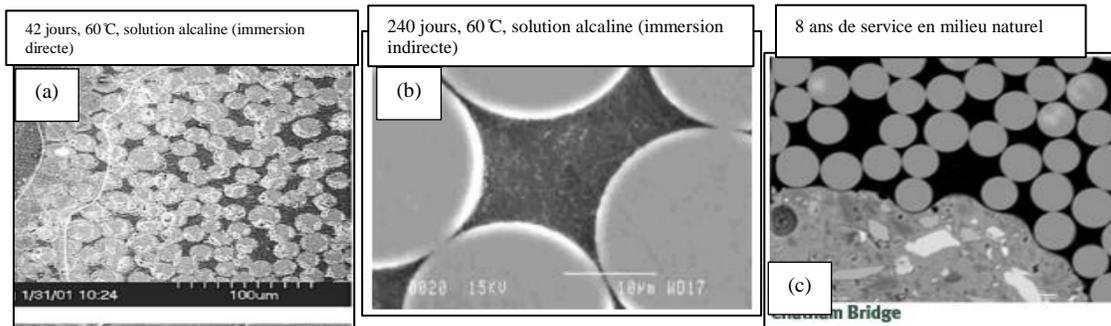
**Figure 8 :** Micrographie MEB montrant la détérioration des armatures en PRFV dans différents environnements. (a) (Micelli and Nanni 2004), (b) (Robert et al. 2009) et (c) (Mufti, Banthia, et al. 2007).

Les observations MEB illustrées à la figure 8 permettent de souligner le caractère très critique du vieillissement accéléré par immersion directe dans les solutions aqueuses ou alcalines. La figure 8 (a) (*Micelli and Nanni 2004*) révèle une fragilisation du matériau causée par la présence de microfissures sur les armatures directement immergées dans la solution alcaline. Nous remarquons que ces dégradations ne sont pas observées sur les armatures vieilles de façon indirecte en laboratoire (figure 8 (b) (*Robert et al. 2009*)) ou sur des armatures prélevées sur un pont existant (figure 8 (c) (*Mufti, Banthia, et al. 2007*)) et ayant connu un vieillissement naturel. Ces observations nous renseignent que les conditions naturelles de service ne semblent pas être critiques comparativement à celles de laboratoire tant en immersion directe qu'indirecte, même si dans ce présent cas il ne semble

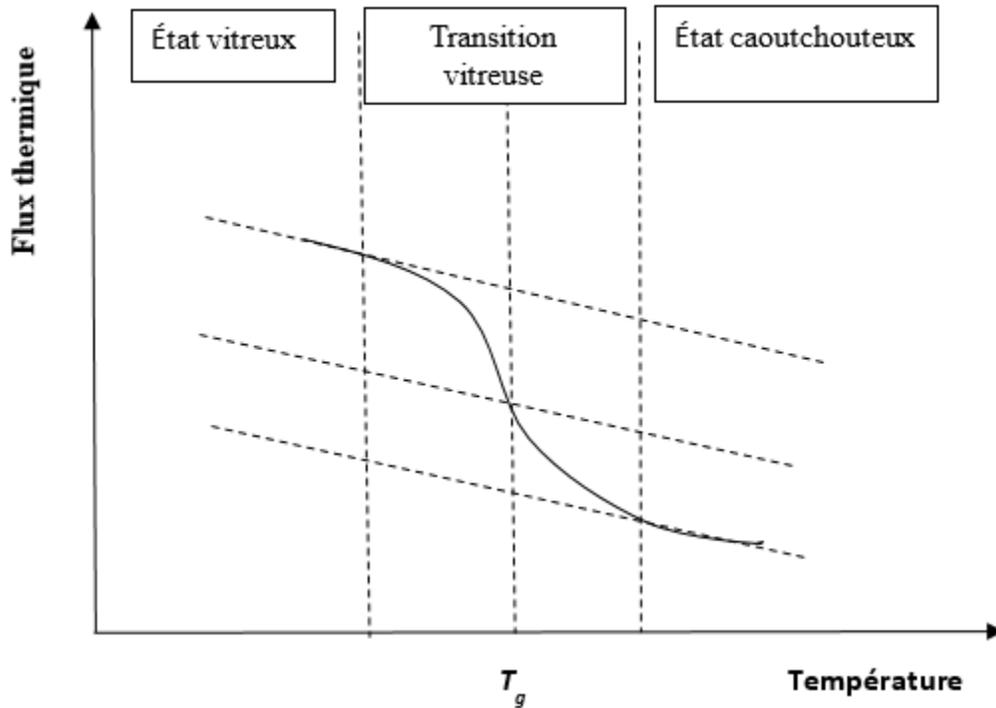
Figure 9 : Méthode permettant d'exploiter les thermo-grammes afin de déterminer la  $T_g$ .

phénomènes endo et exothermiques ayant cours dans le matériau analysé sont quantifiés. Le saut endothermique sur les thermo-grammes, comme l'indique la figure 9, est caractéristique de la transition vitreuse. A cet effet, on utilise la méthode des tangentes pour identifier la  $T_g$  au niveau de la mi-hauteur du saut.

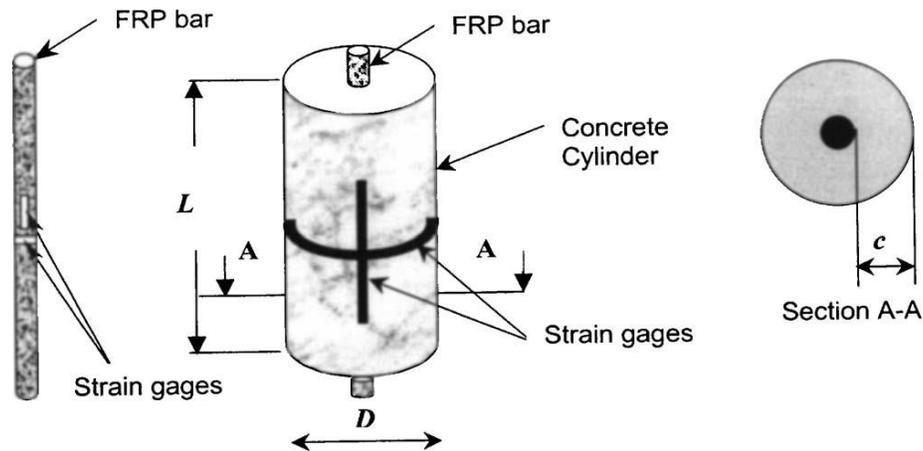
**Figure 10** : Illustration de l'instrumentation et de la géométrie des spécimens (Masmoudi et al. 2005).

sur la sensibilité des jauges de déformations. Notons que dans la direction radiale (transversale), les déformations sont fonctions du diamètre des barres, et celui-ci étant petit, il est donc important d'utiliser une jauge assez sensible pour capter ces faibles déformations.

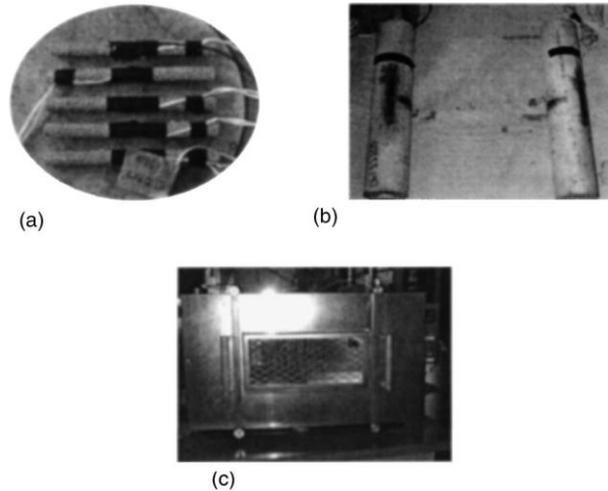
**Figure 11** : Instrumentation des spécimens et chambre environnementale: (a) barres en PRFV instrumentées avec des jauges de déformation et des thermocouples; (b) spécimens en PRFV scellés dans du béton; (c) chambre environnementale (Masmoudi et al. 2005).

Le dispositif ainsi constitué est par la suite placé dans une chambre environnementale dans laquelle il est soumis à des chargements thermiques de  $-30$  à  $80^{\circ}\text{C}$ . La procédure est telle que, lorsque la température dans le béton se stabilise, les lectures de toutes les jauges de déformation sont enregistrées, et on augmente par la suite la température d'un incrément de  $10^{\circ}\text{C}$ . Chaque augmentation de température nécessite 2 à 3h afin d'atteindre une

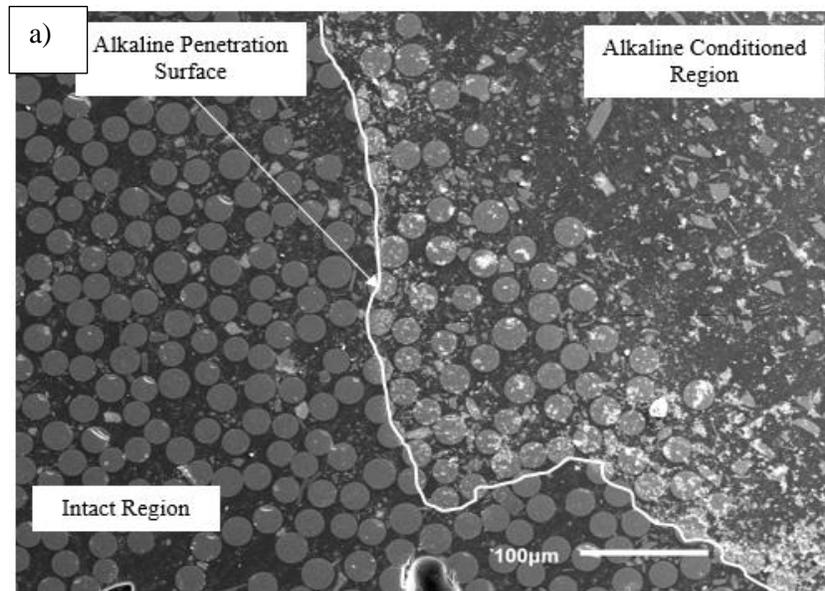
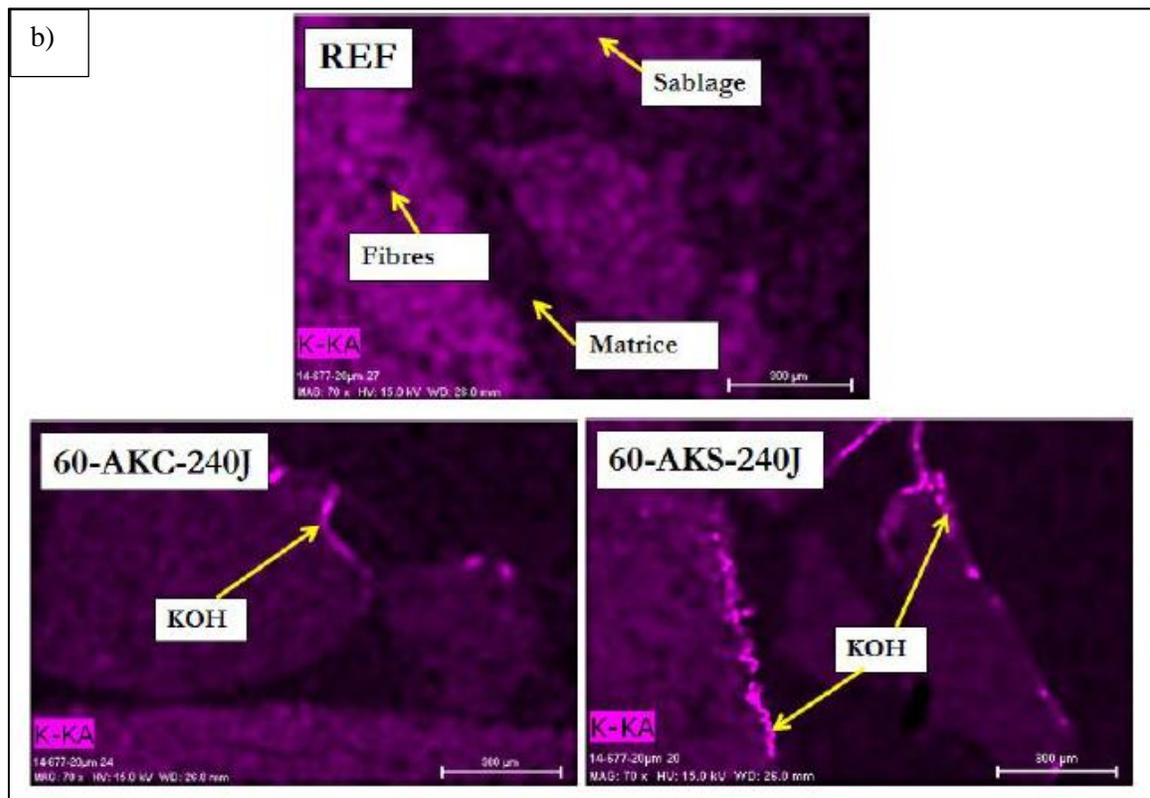
**Figure 12** : a) Image MEB permettant d'identifier la pénétration des alcalins (Gooranorimi *et al.* 2017) et b) cartographie EDX réalisées sur des sections transversales polies des barres PRFV de référence ou vieilles (A. Roland 2015).

Les observations micrographiques sont réalisées au moyen d'un Microscope Électronique à Balayage (MEB) en mode électrons secondaires sur les sections polies des armatures destinées à être étudiées. Notons que l'imagerie MEB, comme technique d'analyse qualitative, permet, avec une résolution de l'ordre de 1 nm, d'observer les surfaces de matériaux. Dans le cas des armatures en PRF, le but de ces observations est de comprendre leur microstructure (agencements de fibres, interface fibres/matrice et interface matrice/béton) et de détecter d'éventuelles dégradations au sein des échantillons vieillis (décohésion aux interfaces fibres/matrice et matrice/béton, éventuelle alkali réaction sur les fibres de verre), et suivre aussi l'évolution de ces endommagements au cours du temps. Le mode de rupture des armatures en PRF peut être également investigué en examinant les surfaces de rupture au moyen du MEB. En outre, une cartographie EDX (*energy dispersive x-ray spectroscopy*) permet d'observer l'agencement des principaux constituants des armatures en PRFV, mais également de suivre l'éventuelle pénétration des alcalins provenant de la solution de vieillissement à l'intérieur des armatures, ou encore d'identifier l'apparition d'éventuels produits de dégradation (voir figure 12).

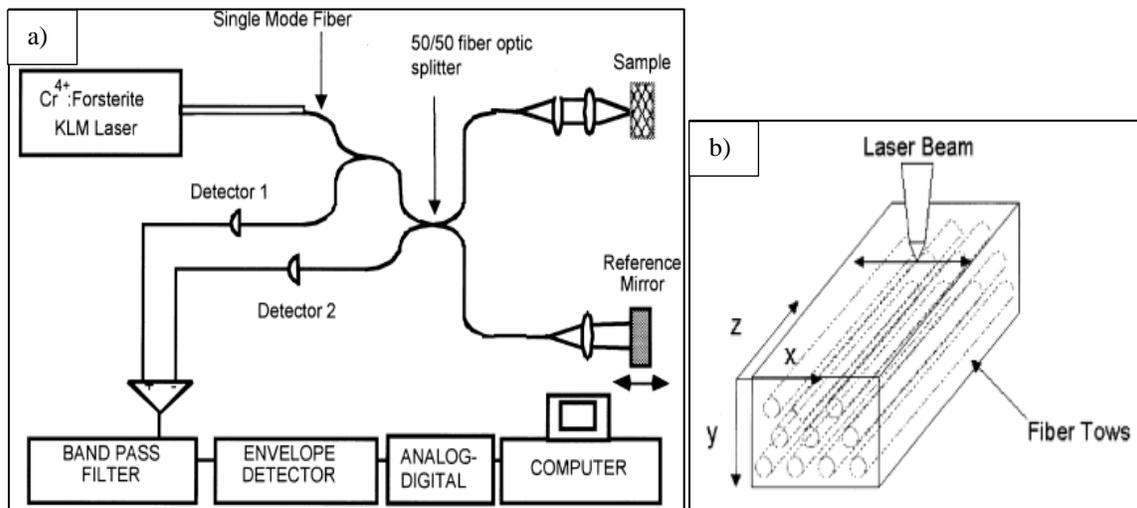
**Figure 13** : Représentation schématique : a) du laser et du système OCT; b) de l'orientation du laser et les directions d'échantillonnage en fonction du composite (Dunkers et al. 1999).

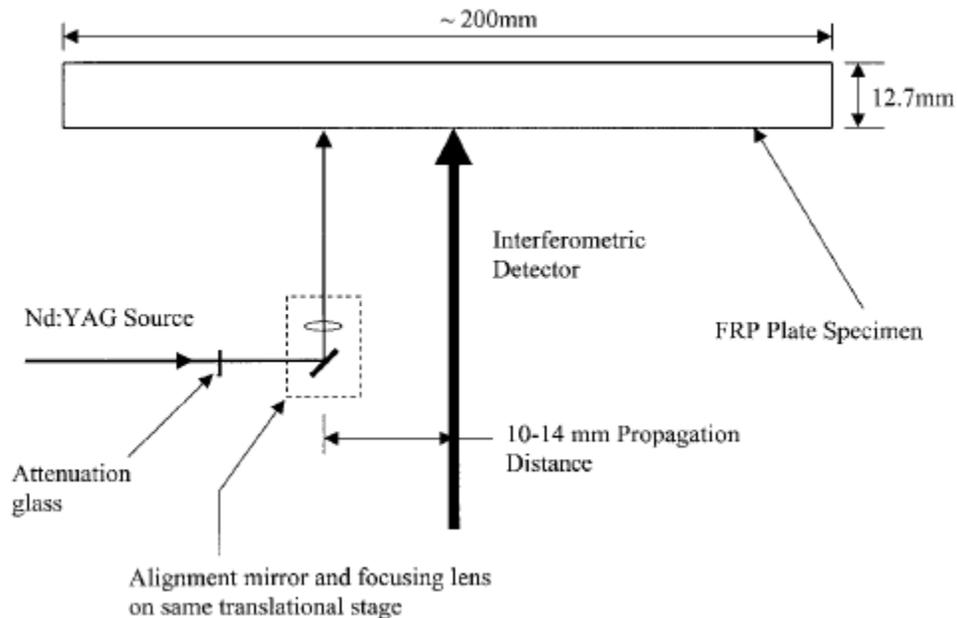
**Figure 14** : Illustration schématique de l'expérimentation avec la technique d'émission acoustique (Dokun et al. 2000).

la caractérisation de la dégradation des matériaux composites faits à base de polymères renforcés de fibres, aucune mention n'a cependant été faite sur la question de la durabilité à long terme de ceux-ci. La figure 14 illustre un schéma expérimental utilisant la technique d'Émission acoustique.

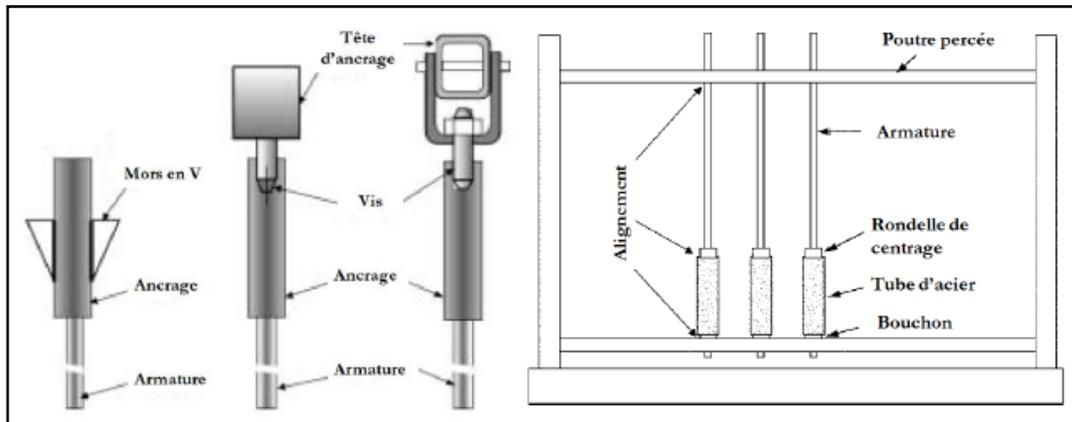
**Figure 15** : Propositions d'ancrages pour essais de traction sur les barres d'armature en PRF (ACI440.3R-04).

spécifique (figure 15), différent de celui pour les tests sur des barres d'acier. À l'aide d'une résine de scellement ou d'un mortier expansif, un tube en acier est scellé autour de chaque extrémité de la barre, constituant ainsi le dispositif d'ancrage. Avec ces ancrages, la répartition des contraintes radiales dans l'armature se fait de façon plus uniforme, ce qui permet d'éviter une rupture précoce par compression au niveau des zones de serrage.

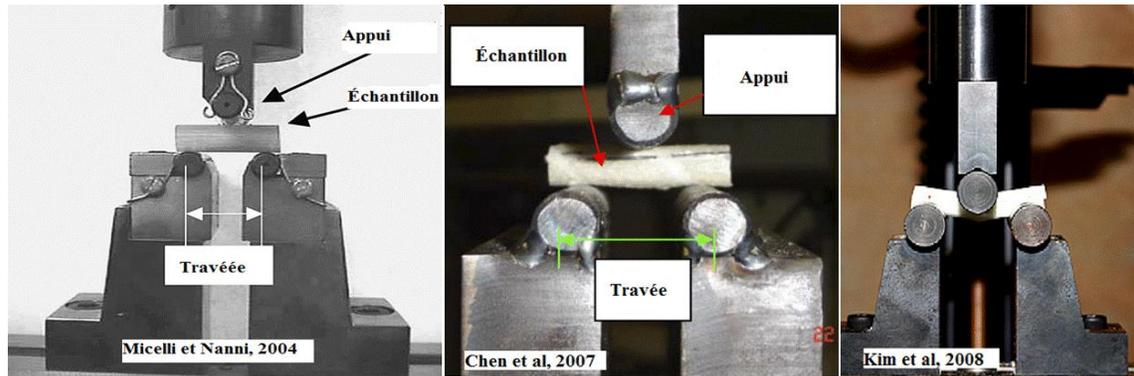
**Figure 16** : Quelques dispositifs d'essais short-beam trouvés dans la littérature (Micelli and Nanni 2004, Chen et al. 2007, Kim et al. 2008).

La caractérisation de la résistance au cisaillement inter-laminaire de l'interface fibre/matrice d'une barre d'armature en PRFV se fait en se référant à la norme (ASTM-D4475 2002) qui définit la procédure de la mise en œuvre d'un essai de flexion trois points avec appuis rapprochés, connu sous le nom d'essai *short-beam*. Cette configuration de flexion trois points avec appuis rapprochés, est responsable de l'effort tranchant qui prédomine sur le moment de flexion. L'effort tranchant est alors appliqué perpendiculairement à l'interface fibres/matrice, et fait en sorte qu'un cisaillement de type inter-laminaire est généré (principe de réciprocité en cisaillement). De plus, la norme spécifie et met un accent particulier sur l'utilisation de tels appuis spécifiques afin de faciliter la répartition des efforts sur la barre. Au cours de l'essai une relation typique charge versus déflexion est enregistrée. Le tableau 1 récapitule les résultats des essais de résistance au cisaillement conduits au moyen de dispositifs expérimentaux d'essais *short-beam* effectués dans certaines études (Micelli and Nanni 2004, Chen et al. 2007, Kim et al. 2008) qui sont ainsi présentées dans la figure 16.

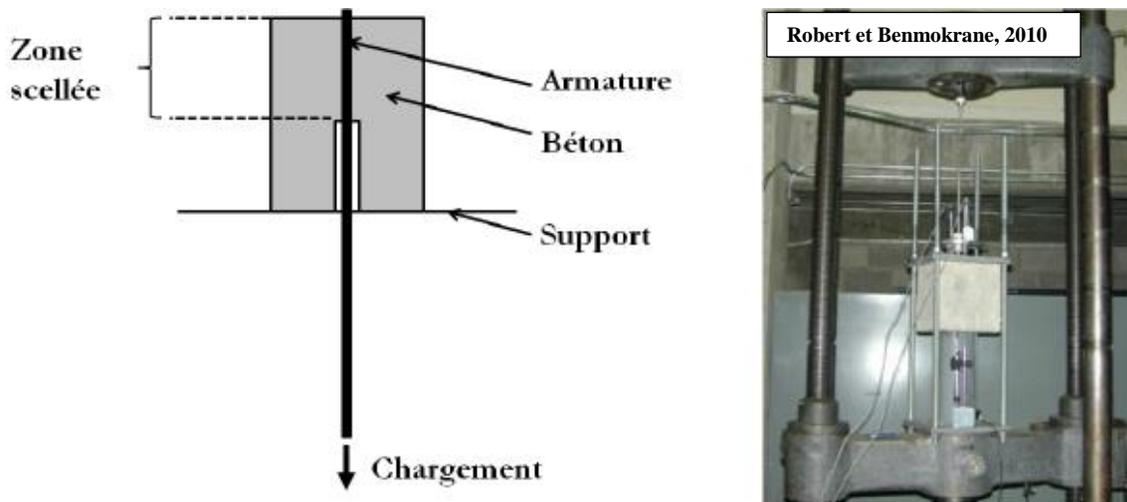
Le principe de l'essai d'arrachement *Pull-out* est détaillé dans (*ACI440.3R-04*) (figure 17). Une éprouvette (cubique ou cylindrique) de béton est utilisée pour encastrer l'armature. De cette manière, un élément de séparation entre l'armature et le béton (généralement un tube) est placé du côté du chargement afin, d'une part de pouvoir régler la longueur de scellement de l'armature et de limiter les effets de bords qui tendent à provoquer un effet de confinement supplémentaire au niveau de la zone de butée du béton. La longueur scellée correspond généralement à quelques diamètres d'armature, ce qui permet d'assurer une rupture par décohésion et glissement de l'armature car un plus long scellement est susceptible de causer une rupture en traction de l'armature ou encore en fendage du béton.

Pendant l'essai, l'évolution de la force appliquée et le glissement de l'armature sont enregistrés continuellement. Cet essai permet d'ailleurs d'établir la relation d'interface de type contrainte moyenne d'adhérence – glissement qui caractérise le fonctionnement de l'armature scellée. Cet essai n'est pas très représentatif du comportement d'interface dans une section tendue d'un élément de structure, mais il reste très utile pour des études comparatives, telles que les différences de comportement et de résistance à l'arrachement.

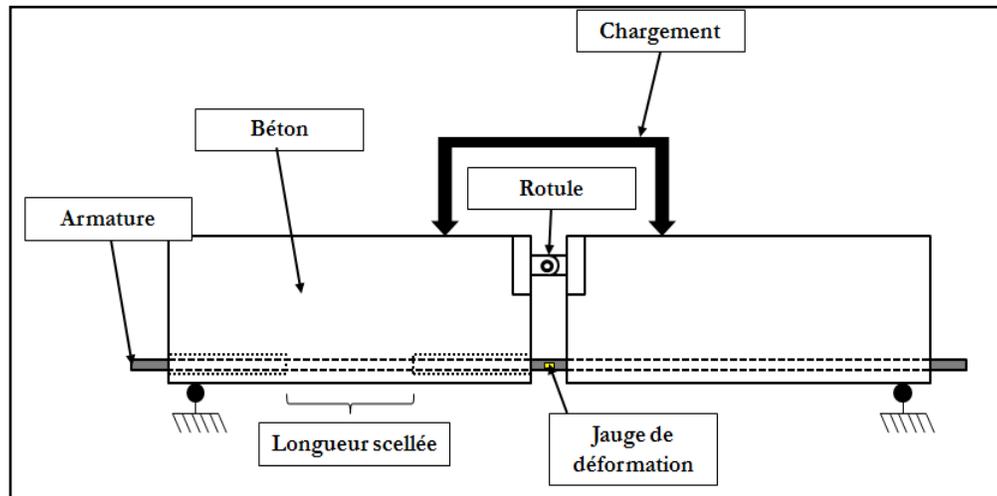
Figure 18 : Schéma représentant le principe de l'essai Bond beam (ACI440.3R-04).

Les spécifications de la RILEM (Réunion Internationale des Laboratoires et Experts des Matériaux, systèmes de construction et ouvrages) (*RILEM 1964*) et de l'ACI (*ACI440.3R-04*) décrivent l'essai de caractérisation de l'interface armature/béton par flexion de poutre. La figure 18 illustre un schéma de montage de ce type d'essai. On a une poutre constituée de deux blocs en béton reliés en partie supérieure par une rotule en acier et en partie inférieure par la barre en PRF qui est destinée à la caractérisation de la capacité d'adhérence. Pour ce faire, on utilise la flexion quatre points pour solliciter la poutre, ce qui fait que la partie inférieure de la fibre est mise en tension sous l'effet du chargement, conduisant ainsi à un arrachement progressif de l'armature. De plus, à l'aide de la mesure de la déformation de la jauge on peut déterminer l'effort de traction réellement exercé sur la partie non scellée de l'armature.

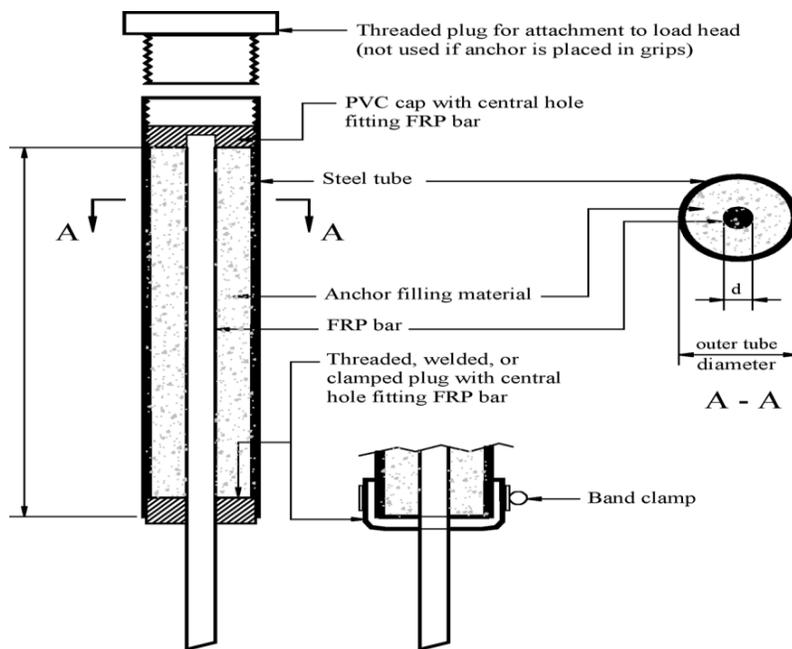
Figure 19 : Détails du dispositif de préhension (*ASTM-D7205/D7205M 2006*).

que les barres en PRFV sont fortement sensibles à la pression transversale, ce qui voudrait dire que la concentration des contraintes à l'interface entre la barre et le support de préhension cause invariablement une défaillance précoce sous la fatigue. Ainsi, pendant l'essai de fatigue les dispositifs de préhension et le béton scellant la barre (voir figure 19) ont un effet significatif sur les résultats (*ACI440.1R-15*). L'effet du béton sur les barres en PRFV soumises aux chargements cycliques a été également investigué dans l'étude (*Noël and Soudki 2014*). L'approche utilisée consistait à comparer le comportement en fatigue des barres scellées dans le béton et celui des barres dépourvues de tout recouvrement de béton (chargement direct). Les résultats ont montré que les barres en PRFV scellées dans le béton exhibent une durée de vie moins élevée que celle de leur contrepartie. Les auteurs de cette étude expliquent que cet effet néfaste est attribué à l'usure causée par le glissement relatif de l'interface entre le béton et la barre ainsi que le gradient de contrainte dans le renfort. Au regard de ce qui précède, force est de constater que le comportement en fatigue des armatures en PRFV reste un sujet ouvert, et que des études complémentaires abordées sous un angle permettant d'évaluer la durabilité de ces barres sont vivement recommandées
