# CHANTIER DU PONT GOUIN – 154-09-0425 (SAINT-JEAN-SUR-RICHELIEU)

## SUPERVISION ARCHÉOLOGIQUE (2017)

### DIRECTION GÉNÉRALE DE LA MONTÉRÉGIE

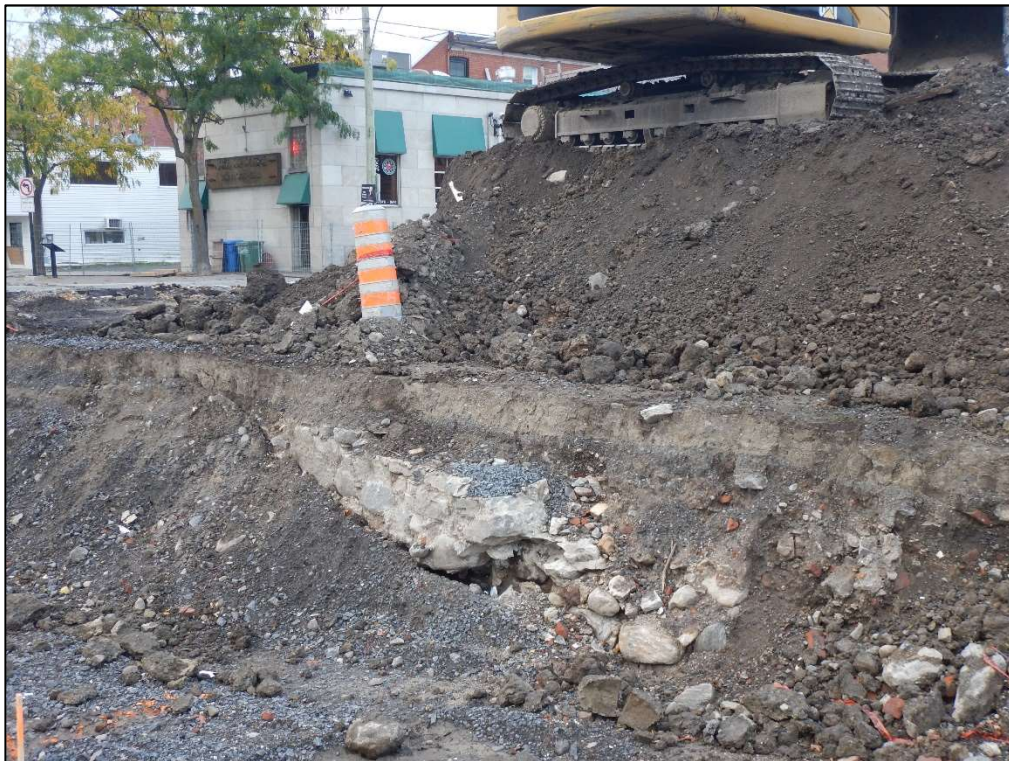
Figure 25 : Projet 154-09-0425, site BhFh-15, sous-opération 3A, vestige 3A100 vers le sud-ouest (photo LAFR-DSCN5823).

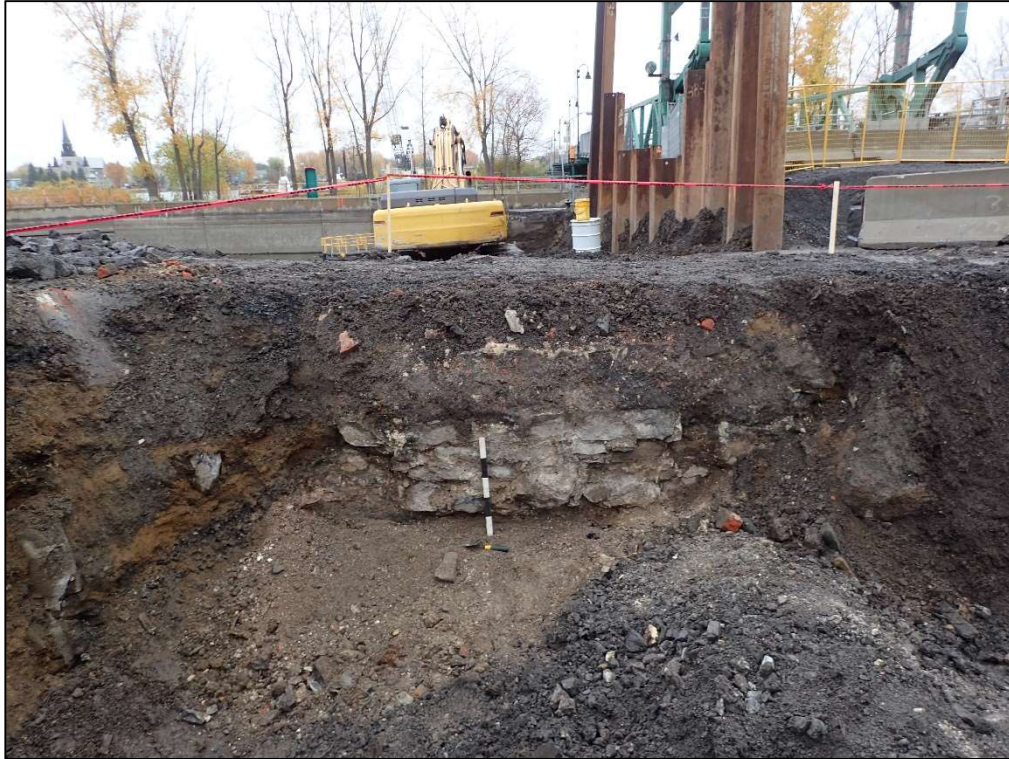
Figure 28 : Projet 154-09-0425, site BhFh-15, sous-opération 3B, vestige 3B100 vers l'est (photo ARTE4-PA260034).

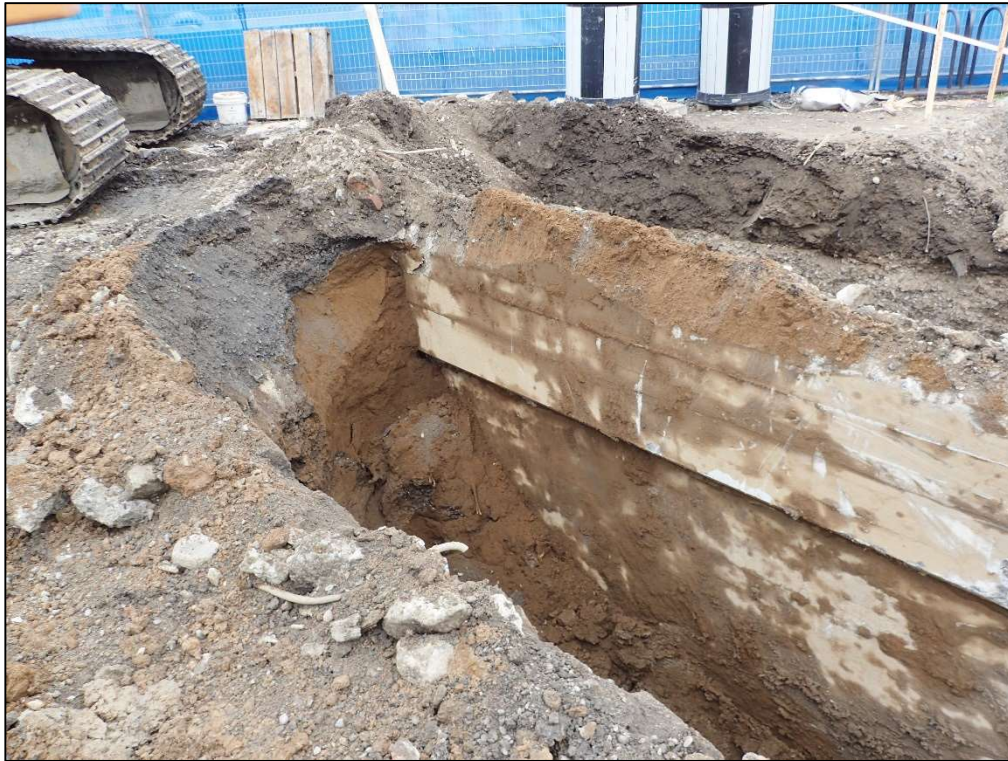
Figure 30 : Projet 154-09-0425, site BhFh-15, sous-opération 4A, vestige 4A101 vers le nord-ouest (photo ARTE4-PB140124).

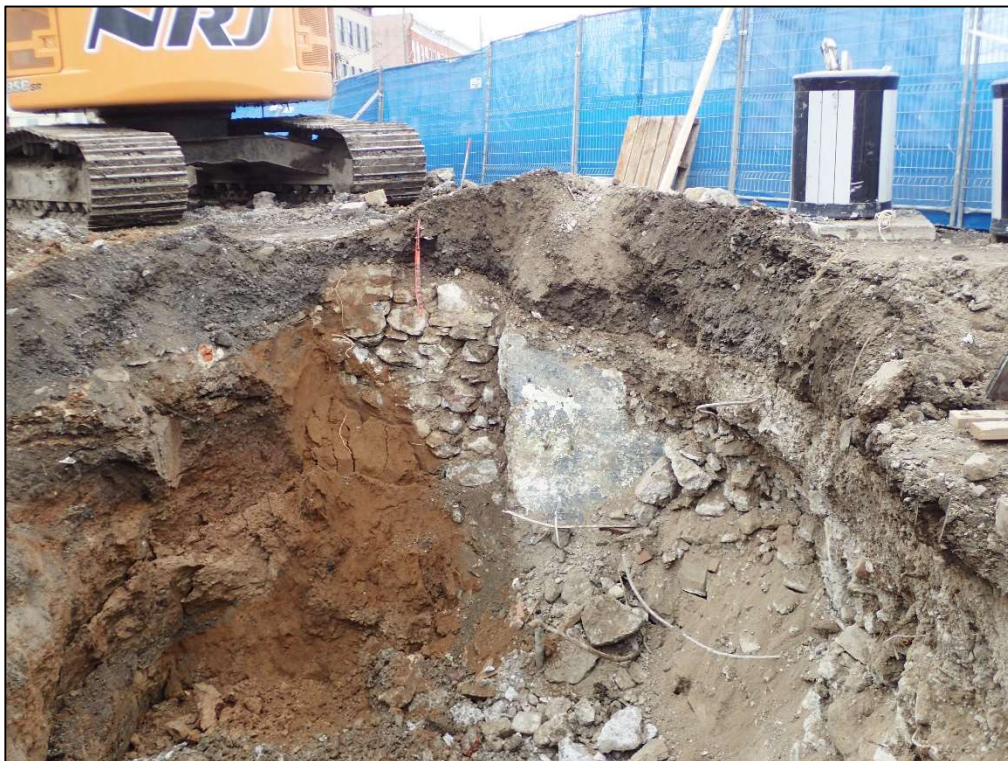
Figure 31 : Projet 154-09-0425, site BhFh-15, sous-opération 4A, vestige 4A103 vers le nord (photo ARTE4-PB140126).

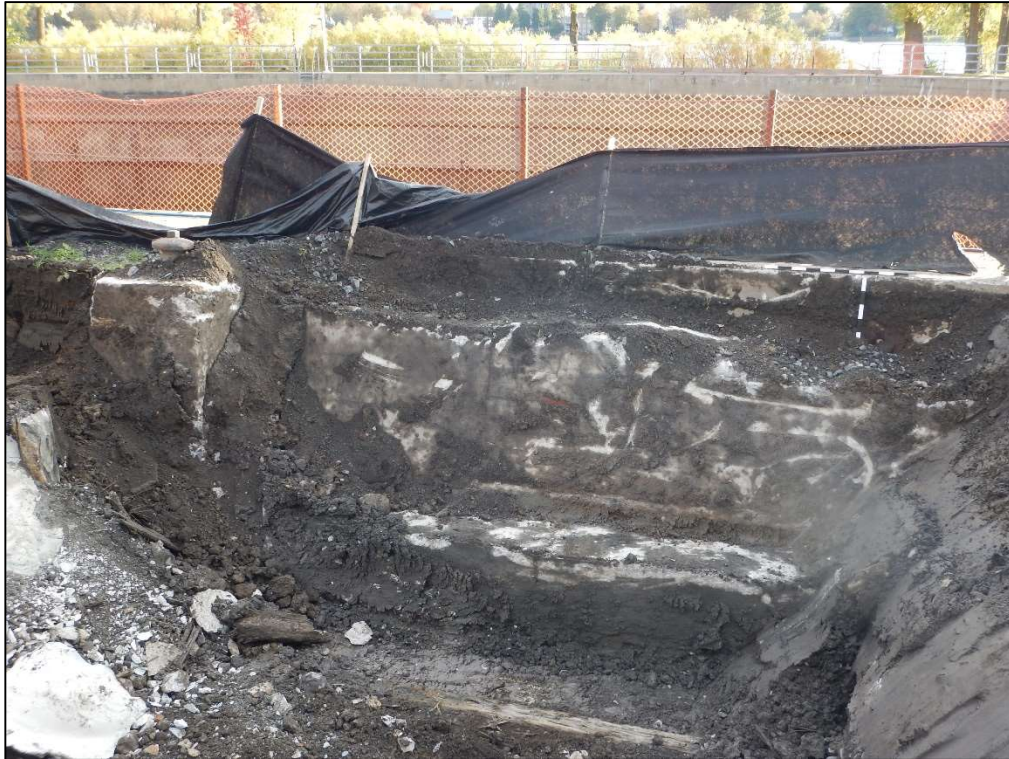
Figure 35 : Projet 154-09-0425, site 580G, sous-opération 9E, parement ouest du mur du canal 580G9E100 et ses deux empattements (photo LAFR-DSCN5850).

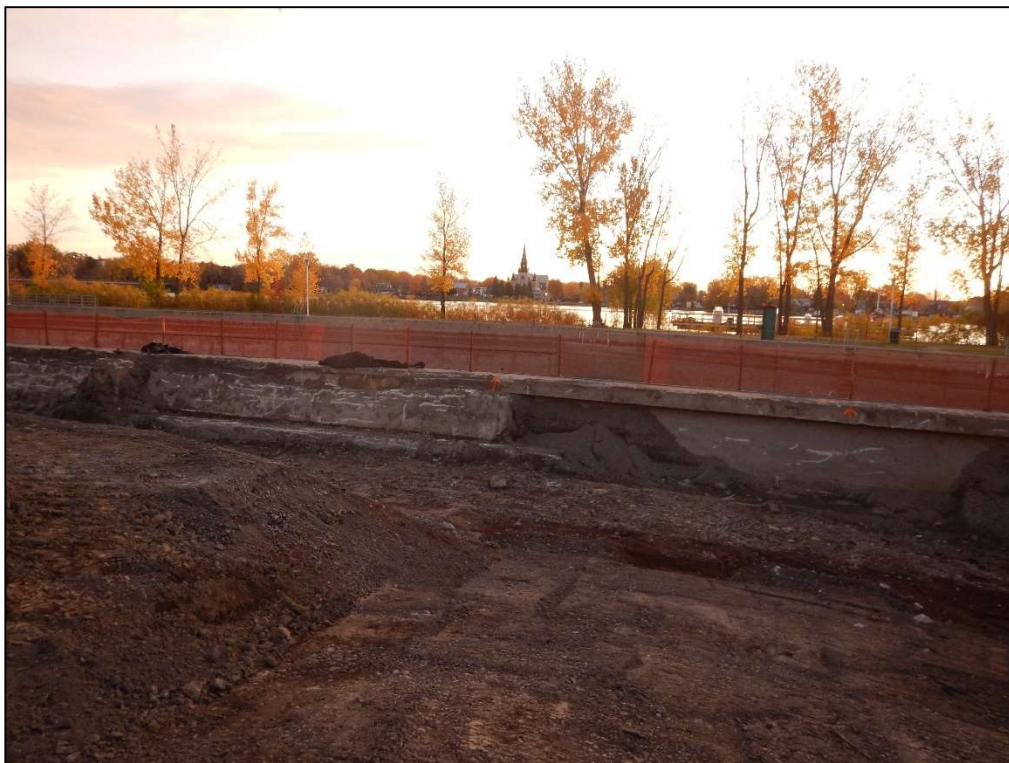
Figure 36 : Projet 154-09-0425, site 580G, sous-opération 9E, parement ouest du mur du canal 580G9E100 (photo LAFR-DSCN5953).

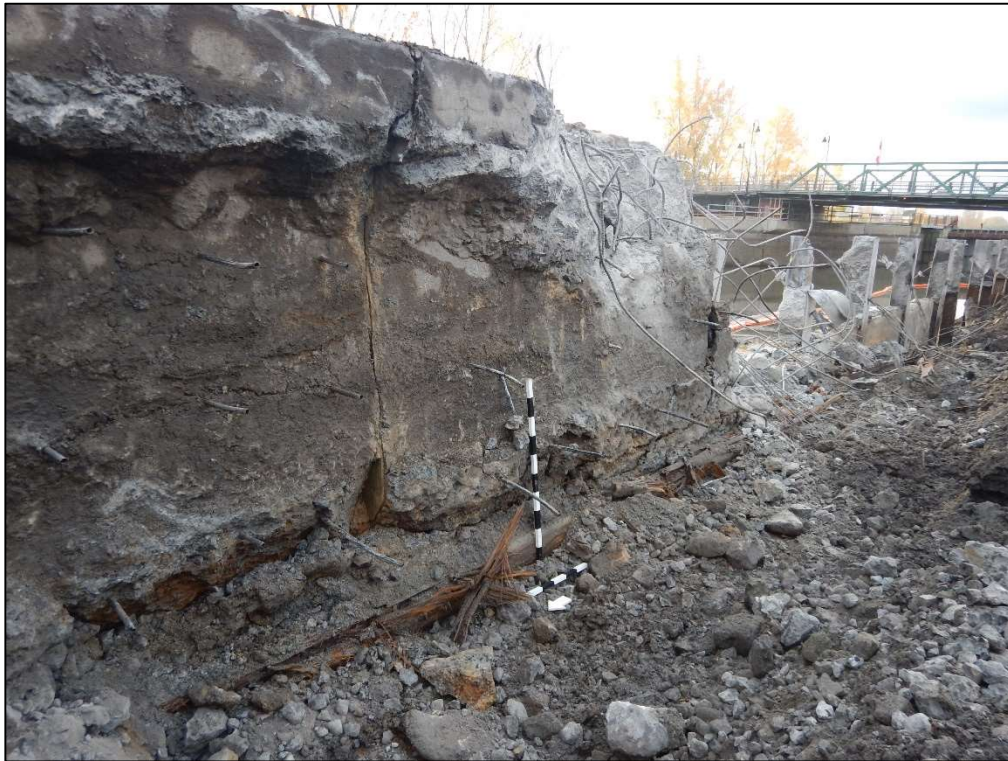
Figure 37 : Projet 154-09-0425, site 580G, sous-opération 9E, radiers sous le mur 580G9E100 et poutres en H formant son squelette (photo LAFR-DSCN6068).

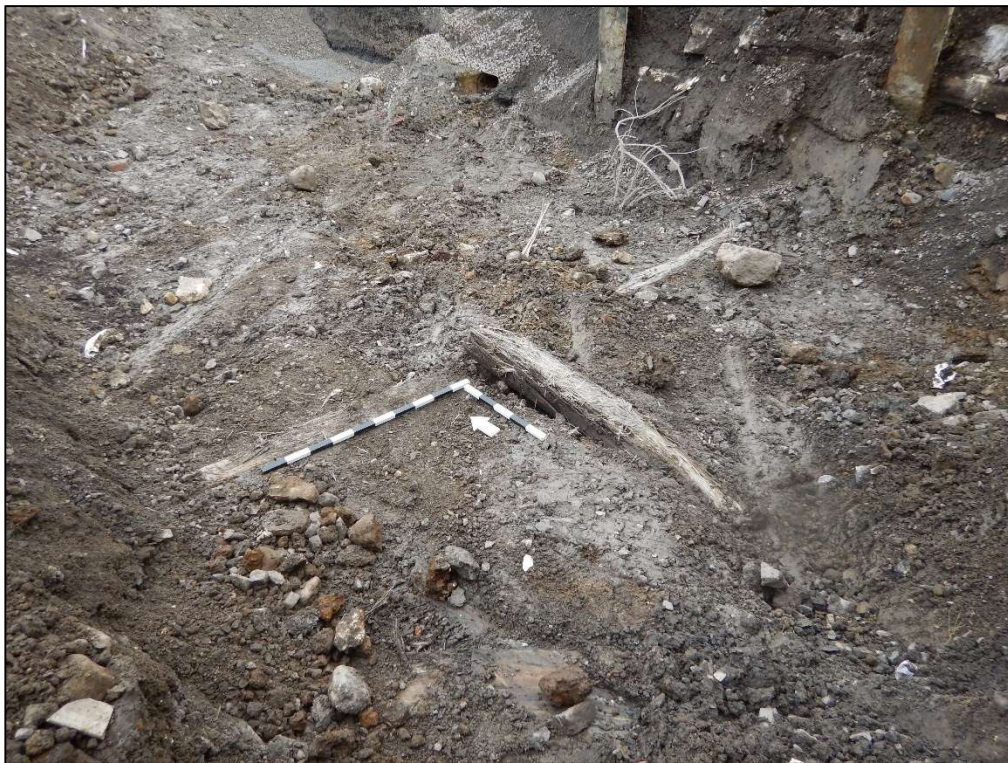
Figure 38 : Projet 154-09-0425, site 580G, sous-opération 9E, section de l'assemblage de bois 580G9E200, vers le nord-est (photo LAFR-DSCN5889).

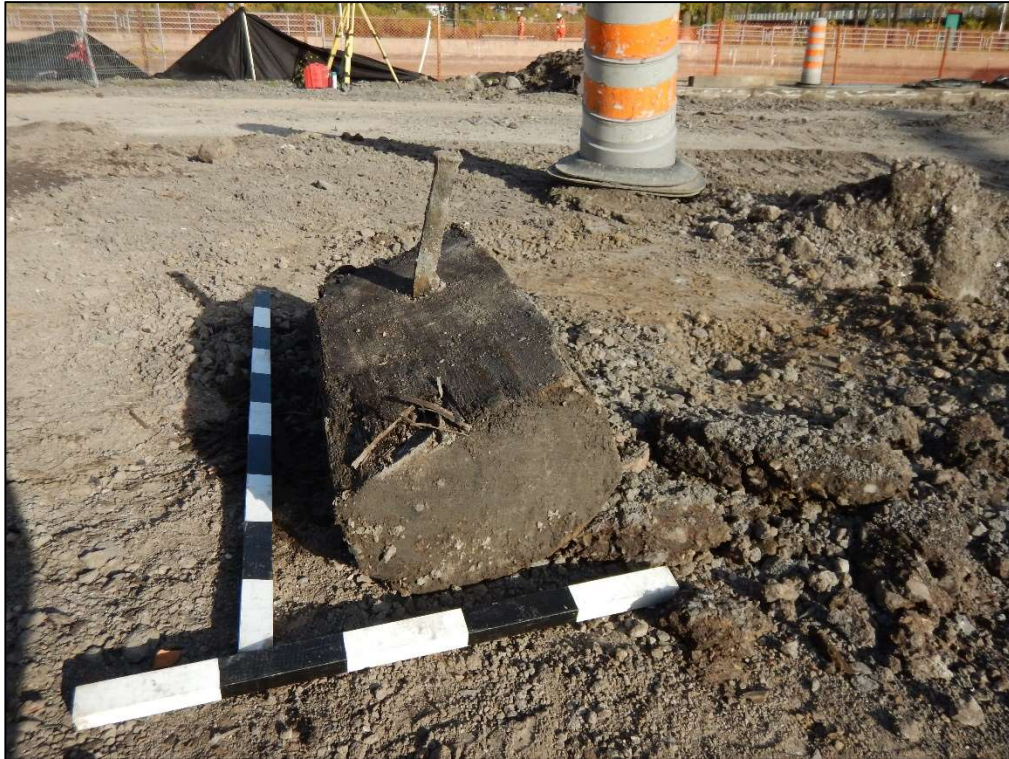
Figure 39 : Projet 154-09-0425, site 580G, sous-opération 9E, pièce de bois avec spike forgé provenant de 580G9E200 (photo LAFR-DSCN5915).

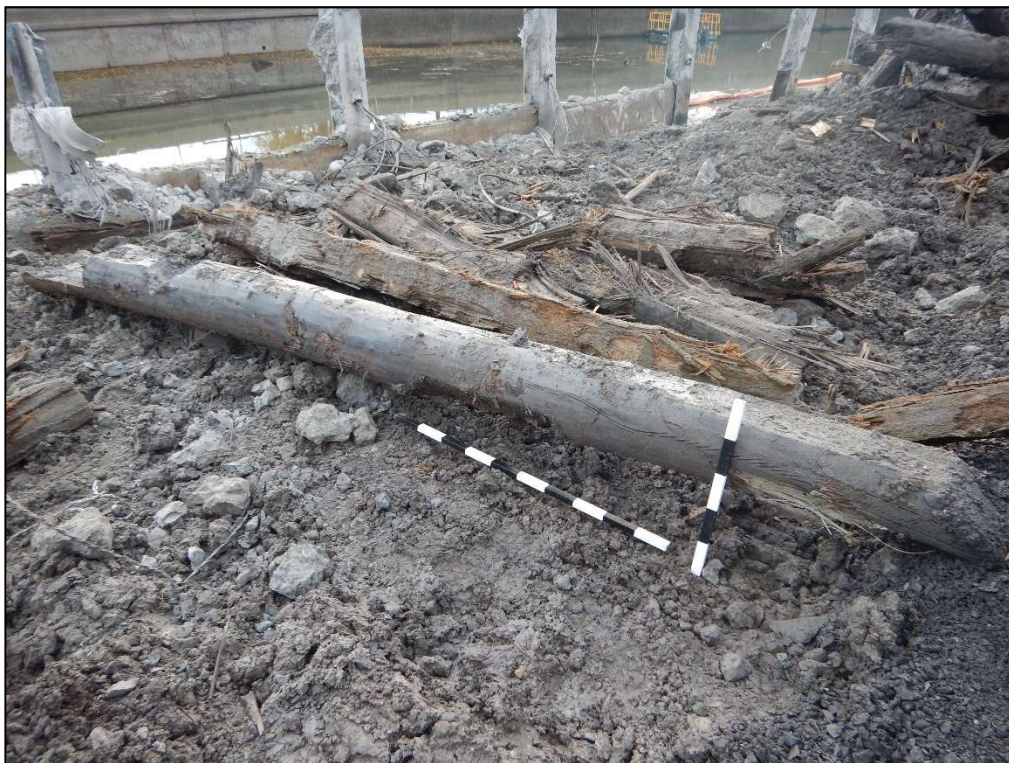
Figure 40 : Projet 154-09-0425, site 580G, sous-opération 9E, pièces de bois avec encoches et chevilles de bois provenant de 580G9E200 (photo LAFR-DSCN6058).

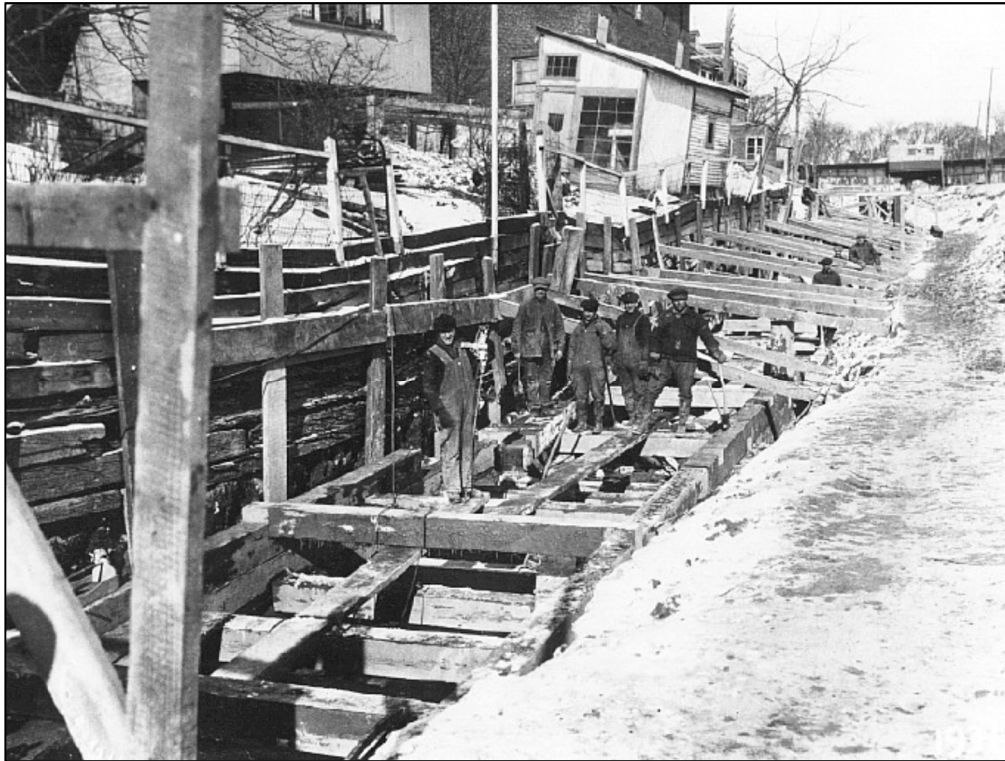
Figure 41 : Vue des travaux de construction du *cribwork* de 1930 au sud de la rue Foch (source : Cloutier 1999 : 24).

La différence entre le *cribwork* du pont Gouin et celui de l'écluse 9 peut s'expliquer par des périodes de construction différente. Contrairement à ce qui peut être tiré des documents historiques à propos de l'écluse 9, où le *cribwork* aurait été construit en 1930 (Cloutier 1999 : 7), il serait plus ancien dans le secteur de 580G9, où un mur de béton est déjà visible en 1920 (figure 15). La vue à vol d'oiseau de 1881 montre déjà un aménagement plus élaboré dans le secteur de la rue Saint-Jacques que dans le secteur de l'écluse 9, où la berge n'est constituée que d'un talus (figure 12). Cet aménagement pourrait représenter le parement du *cribwork* face au canal.

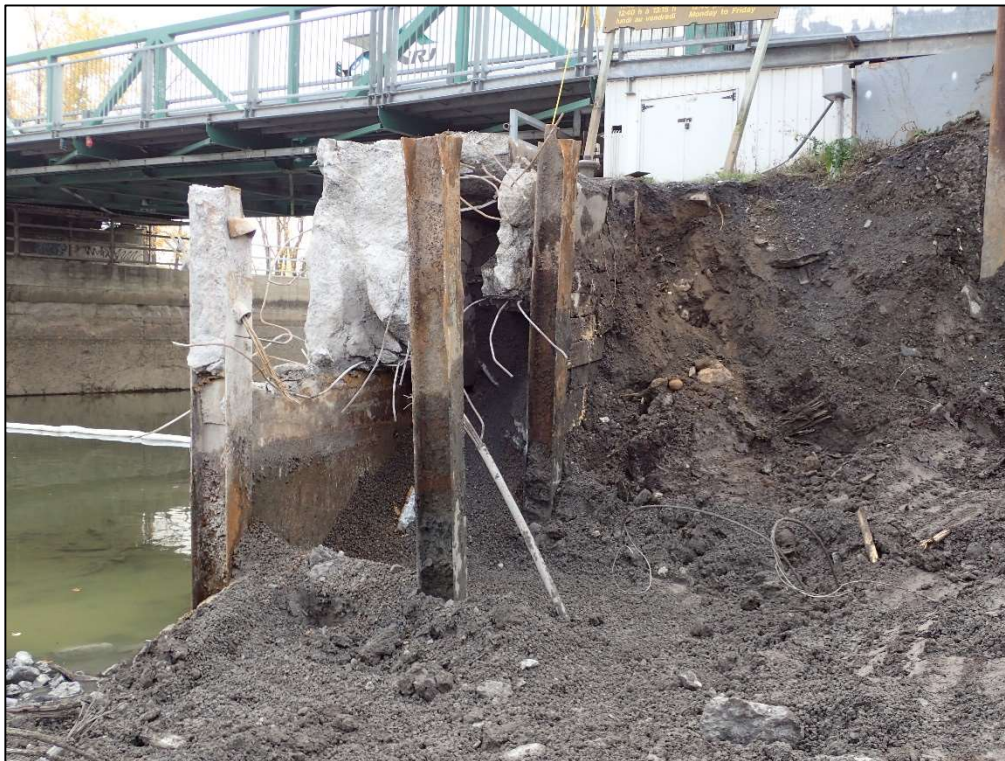
Figure 42 : Projet 154-09-0425, site 580G, sous-opération 9E, fondations de la maison de l'éclusier (580G9E102) et d'un ancien mur berlinois (580G9E202), vers le sud-est (photo ARTE4-PA270055).

Au sud de la tranchée, près du pont, se trouvaient des éléments de fondations en béton de la maison de l'éclusier (580G9E102). Ce bâtiment a été démantelé en 2016. Tout juste à l'ouest de cette fondation se trouvaient trois poutres en H en acier, dont deux retenaient des madriers de bois placés horizontalement (580G9E202; figure 42). Il pourrait s'agir des vestiges d'aménagement d'étalement, comme un mur berlinois, installé lors de réfection du mur du canal avant la construction de la maison. Puisque le vestige n'a pas été complètement dégagé et était en mauvais état de conservation, il est impossible de s'assurer de sa nature. L'espace entre celui-ci et le mur du canal était comblé par du gravier 0-3/4. Ces éléments n'ont pas été conservés.

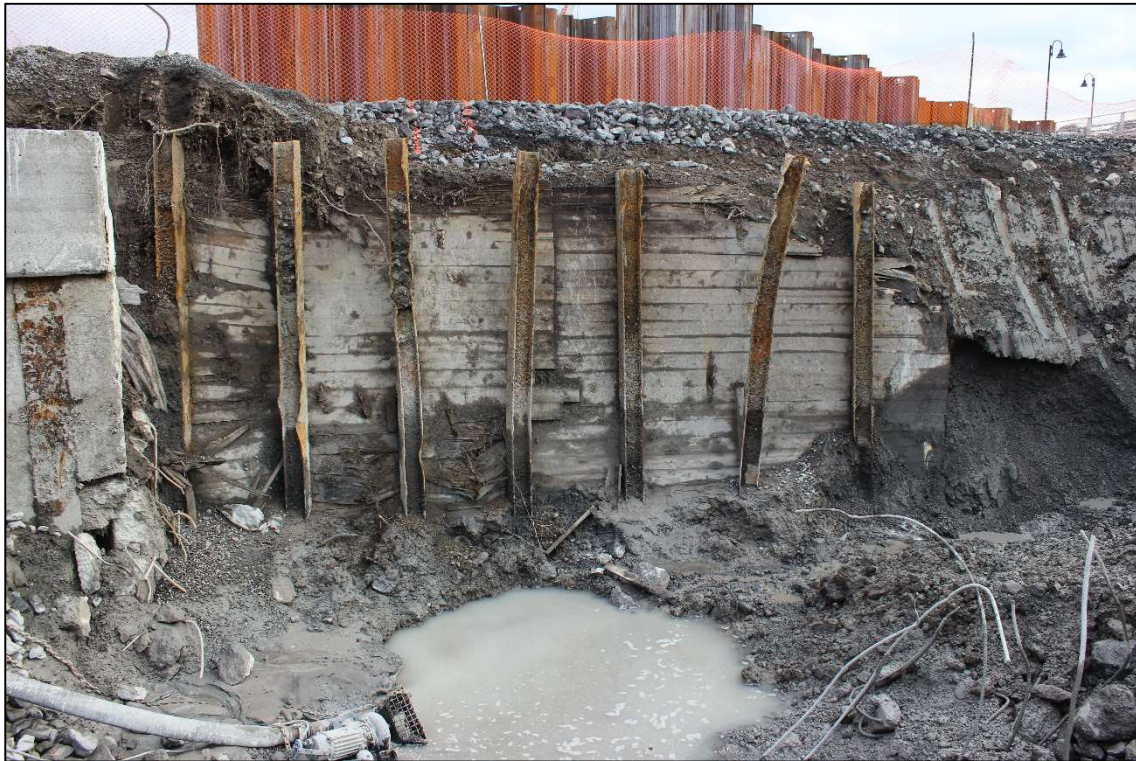
Figure 51 : Projet 154-09-0425, site 580G, sous-opération 10A, coffrage de la base de béton de 580G10A100, vers le sud-est (photo WIER-0041).

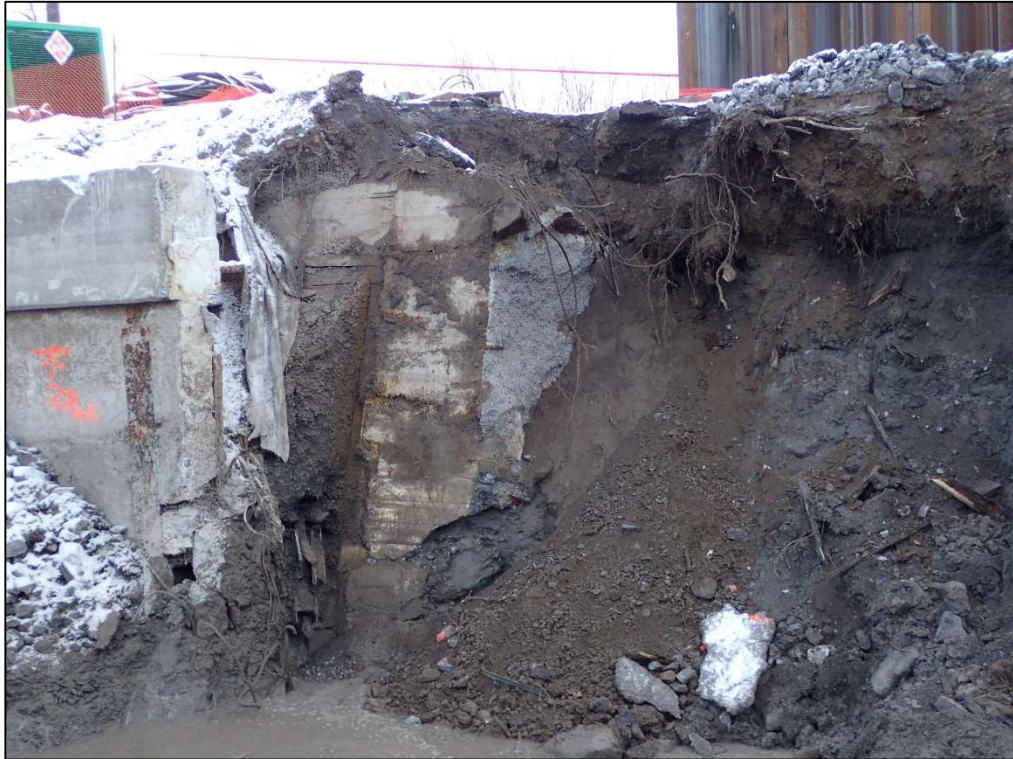
Figure 53 : Projet 154-09-0425, site 580G, sous-opération 10E, extrémité sud du vestige 580G10E200, vers l'est (photo WIER-0082)

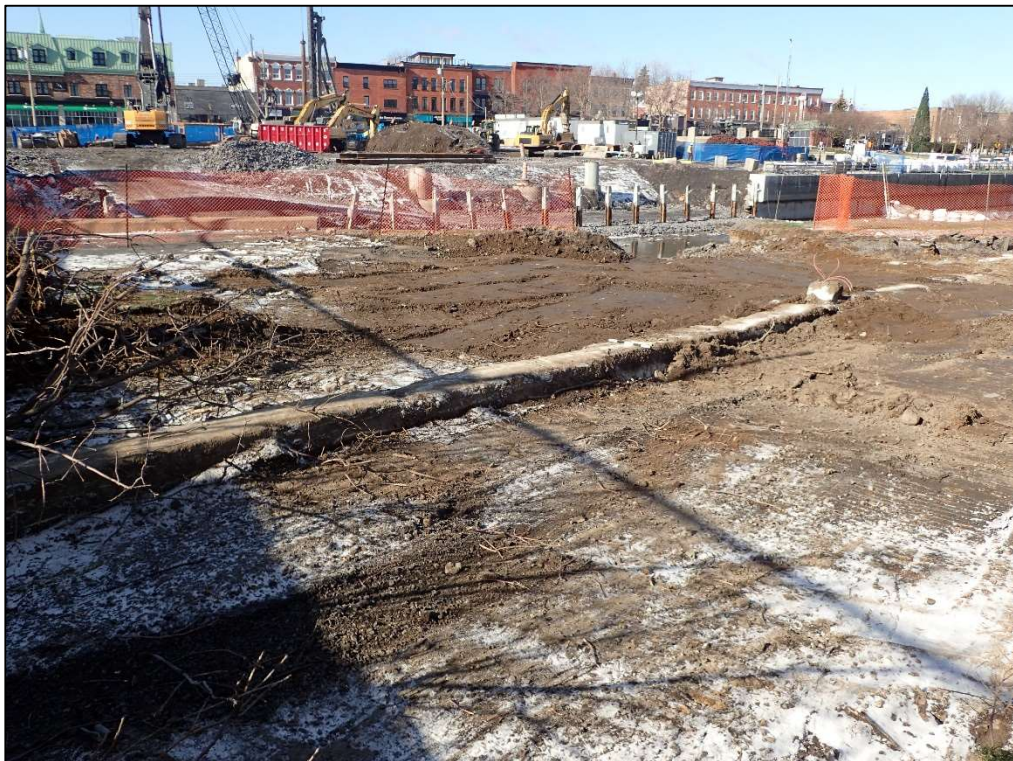
Figure 54 : Projet 154-09-0425, site 580G, sous-opération 10E, blocs de béton derrière le vestige 580G10E200, vers le nord-est (photo ARTE4-PC110234).

Derrière le mur berlinois se trouvaient de gros blocs de béton épousant la face verticale du mur et la paroi de la tranchée dans laquelle ils ont été coulés. Ces blocs font jusqu'à deux mètres de largeur en surface, et se rétrécissent en s'enfonçant dans le sol (figure 54). Ils auraient été coulés contre le mur, comme le suggèrent les empreintes de planches qu'on y voit, mais en plusieurs événements, comme le montrent les joints froids et l'absence de cohésion entre les blocs. Il pourrait s'agir de surplus de béton coulés dans la tranchée, servant possiblement à l'étanchéiser.

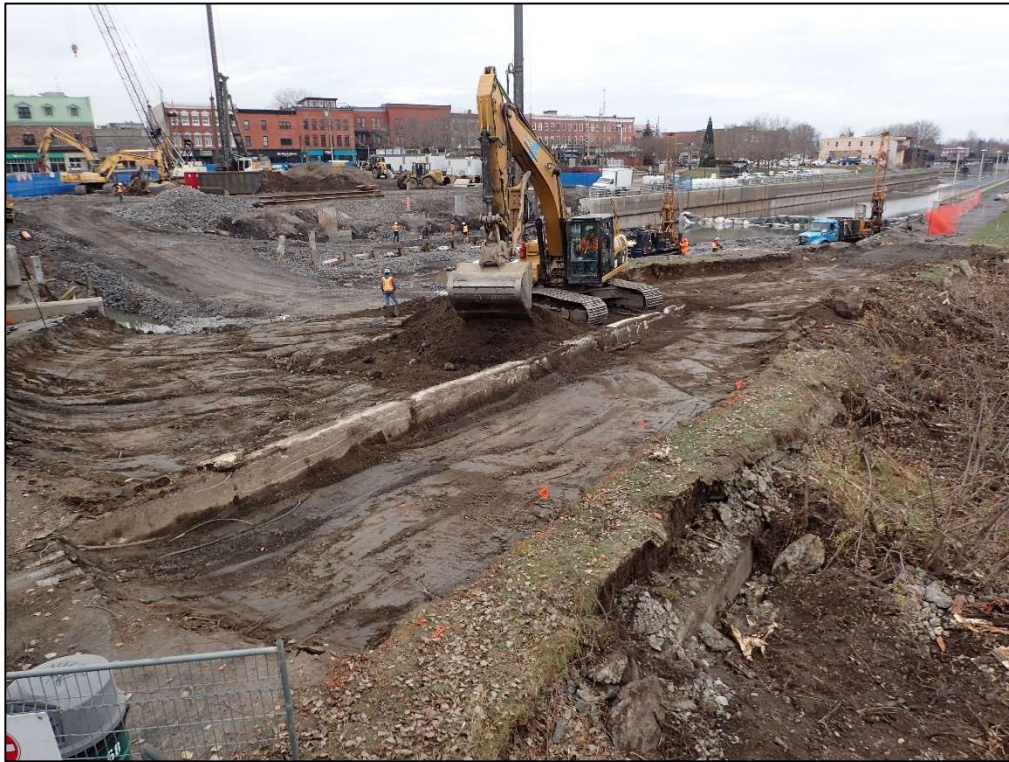
Figure 55 : Projet 154-09-0425, site 580G, sous-opération 10E, vestige de l'ancien mur du canal 580G10E100, vers le nord-ouest (photo ARTE4-PB100110).

Le vestige enfoui de l'ancien mur est du canal a été mis au jour juste sous les aménagements de surface lors des excavations de masse (580G10E100) (figure 55). Bien qu'aligné avec le mur actuel au nord, avant son élargissement vers l'ouest, et semblant en constituer la poursuite, la relation entre le vestige et le mur actuel n'a pu être observée à la suite d'excavations non autorisées de l'entrepreneur ayant vraisemblablement mené à l'arrachement d'une partie du vestige (figure 56). Il s'agit d'un vestige de béton assez grossier dans lequel sont noyées quelques pierres. Il était conservé sur une hauteur de 1,95 m, déposé sur une semelle de béton d'environ 0,50 m d'épaisseur. Le sommet du vestige faisait 0,48 m de largeur, et on y observe d'anciennes bases de lampadaire (figure 55). Son parement est montre un fruit assez important et des traces d'un coffrage de planches horizontales sont visibles (figure 57). Le vestige n'a pu être conservé lors des travaux, se trouvant à l'endroit où devait s'élever la culée du nouveau pont. Il se poursuit toutefois vers le sud, sous l'ancien pont Gouin et, probablement, sous la surface de l'îlot au sud.

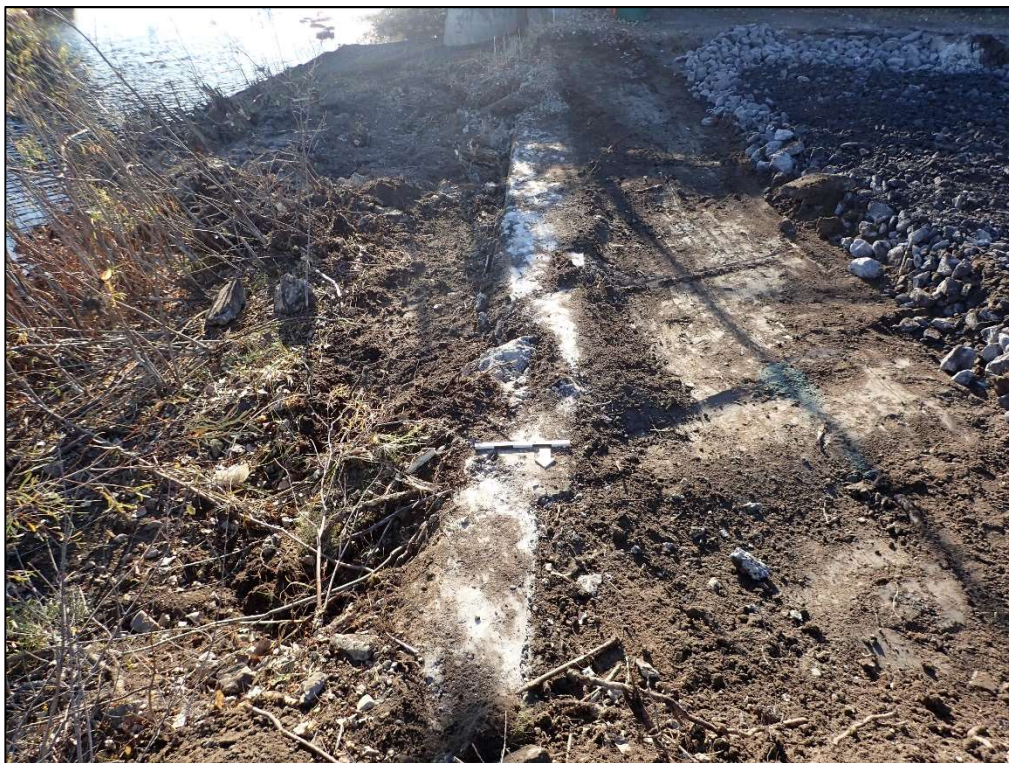
Figure 58 : Projet 154-09-0425, site 580G, sous-opération 10E, vestige du mur est de l'îlot 580G10E102), vers le sud (photo ARTE4-PB150139).

Une bande de végétation sépare le rivage du vestige du mur est de l'îlot, construit en béton (580G10E102) (figure 58). Son parement ouest est situé à 5 m du parement est de 580G10E100, et son sommet fait 0,55 m en général, puis s'élargit à 0,70 m dans sa partie sud (figure 59). Seul son parement est a pu être observé. Sa partie supérieure est dans un très mauvais état de conservation, ne présentant pas même de parement (figure 60). Sa partie inférieure, toutefois, est bien conservée et montre des traces de coffrage de planches de bois horizontales. Conservé sur 1,20 m de hauteur, le vestige est déposé sur une semelle de béton faisant environ 0,85 m de largeur à partir du parement et 0,80 m d'épaisseur (figure 61). Ce mur a été conservé lors des travaux, après avoir été remblayé de pierres compactées. Il se poursuit vers le sud, partiellement hors-sol, à partir de la culée est de l'ancien pont Gouin. Épousant la forme de celle-ci, le mur aurait été coulé après la construction de cet élément du pont.

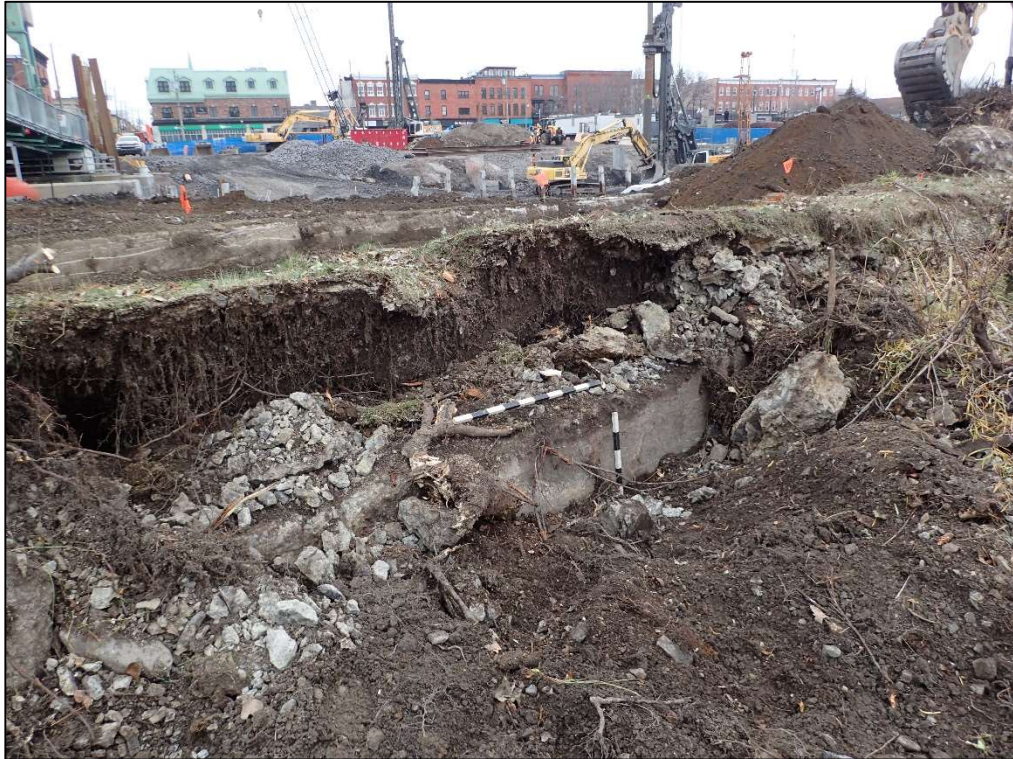
Figure 59 : Projet 154-09-0425, site 580G, sous-opération 10E, élargissement du vestige 580G10E102, vers le sud (photo ARTE4-PB150138).

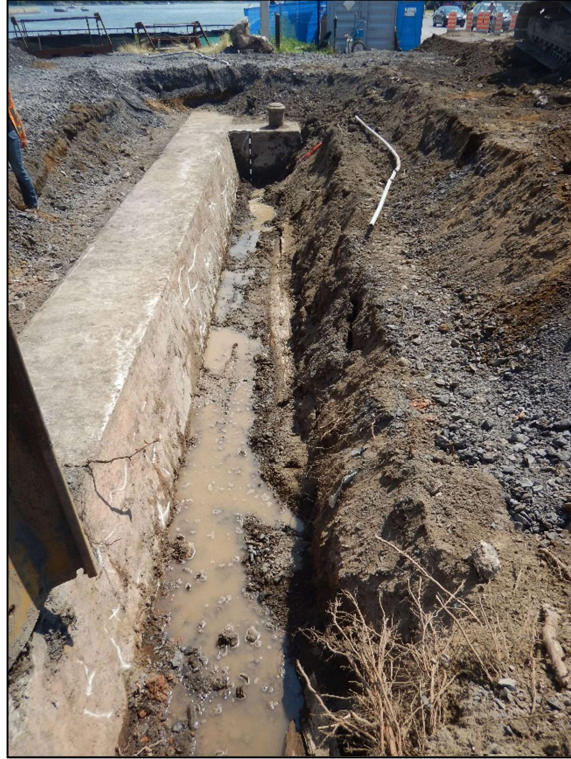
Figure 66 : Projet 154-09-0425, site 580G, sous-opération 8A, vestige de l'ancien mur ouest du canal 580G8A100, vers le sud (photo LAFR-DSCN5283).

Le vestige mis au jour a été enregistré comme 580G8A100 (figure 66). En tout point identique au mur du canal toujours en place au sud de l'aire d'intervention, avant le rétrécissement du canal, le vestige de béton était dans un excellent état de conservation. Seul son parement ouest a été dégagé sur toute sa hauteur d'environ 1 m. Des traces d'un coffrage de planches horizontales y étaient visibles (photo figure 67). Le vestige faisait 1,20 m de largeur à son sommet et était légèrement plus large à sa base, qui était déposée sur des patins de bois. Un bollard de fonte était installé sur une base de béton coulée à même le mur, du côté ouest, lui aussi identique aux bollards présents le long du canal au sud (figure 68).

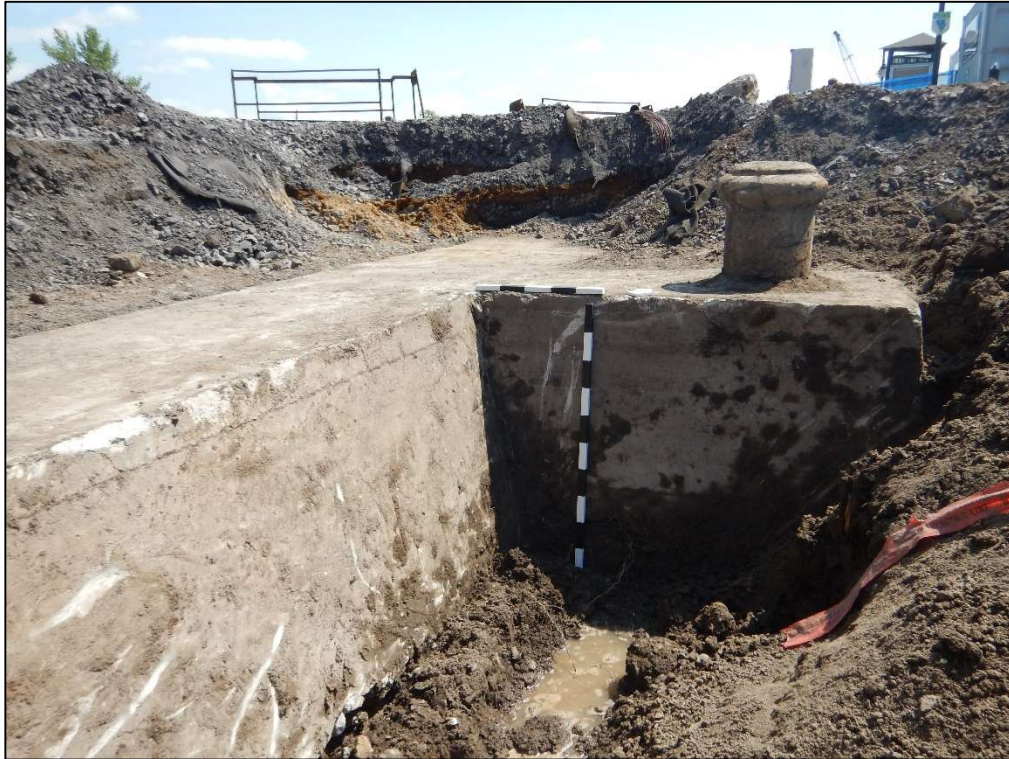
Figure 68 : Projet 154-09-0425, site 580G, sous-opération 8A, bollard de fonte sur le vestige 580G8A100, vers le sud (photo LAFR-DSCN5282).

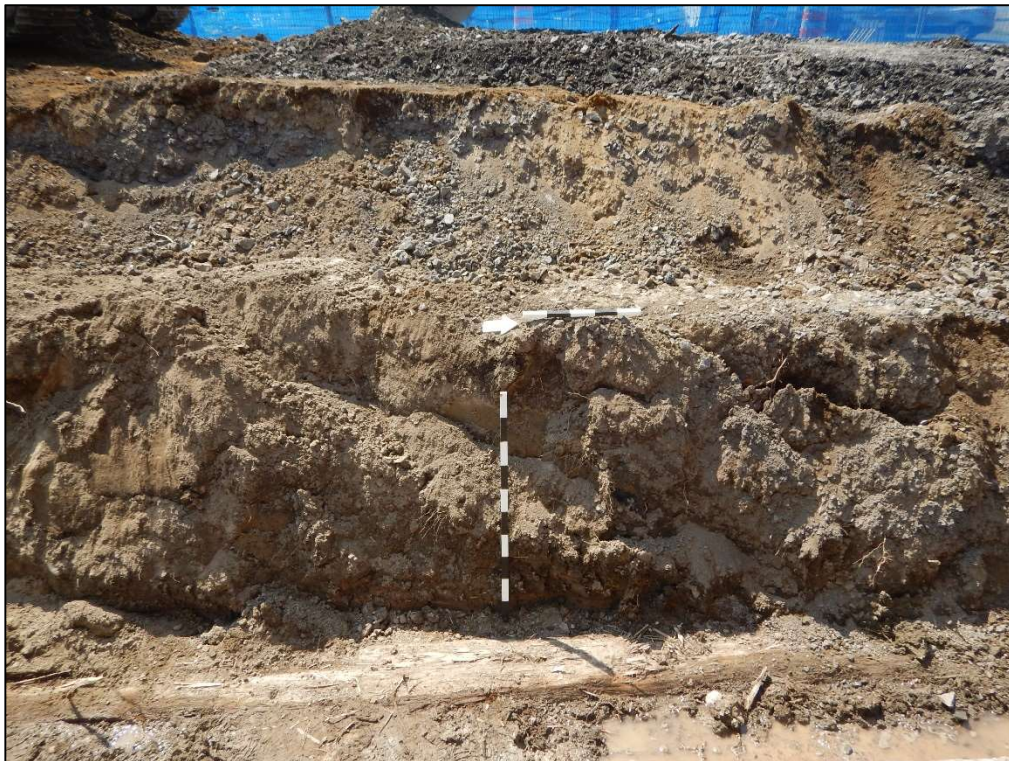
Figure 69 : Projet 154-09-0425, site 580G, sous-opération 8A, paroi ouest de l'excavation (photo LAFR-DSCN5290).

Les excavations ont atteint une profondeur de 2,10 m sous la surface lors de cette première intervention. Sous une couche de gravier concassé de 0,85 m d'épaisseur se trouvait une série de remblais sableux hétérogènes contenant une grande quantité de cailloux, quelques pierres, de la poussière de brique et des déchets relativement récents (plastique, bouchons-capsules, PVC) (figure 69).

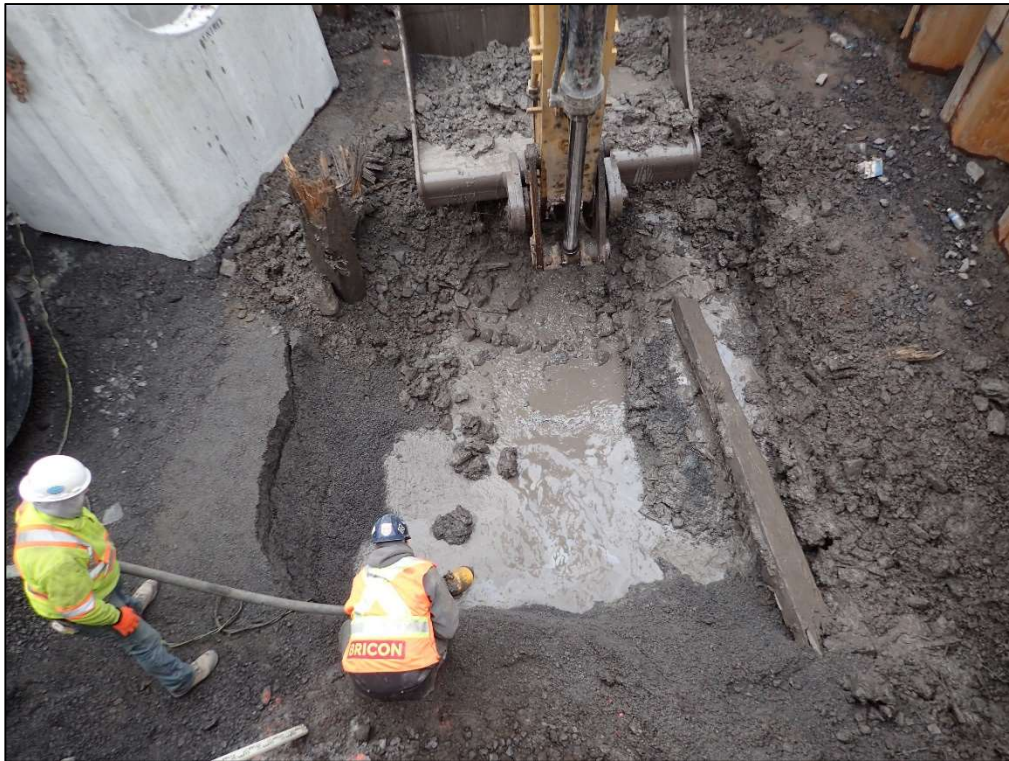
Figure 70 : Projet 154-09-0425, site 580G, sous-opération 8B, dégagement mécanique de pièces de bois, vers le sud (photo ARTE4-PB140121).

Plus tard, une surexcavation en profondeur a dû être réalisée dans l'exutoire, menant à la mise au jour de pièces de bois supplémentaires enfouies dans un gravier fin mélangé avec plusieurs grosses pierres arrondies (580G8B). Ces travaux ayant été faits sans supervision archéologique, les premières pièces n'ont pu être observées *in situ*. Quelques pièces supplémentaires ont été mises au jour par la suite (figure 70). Il y a tout lieu de penser qu'elles devaient être disposées de façon semblable à 580G9E200.

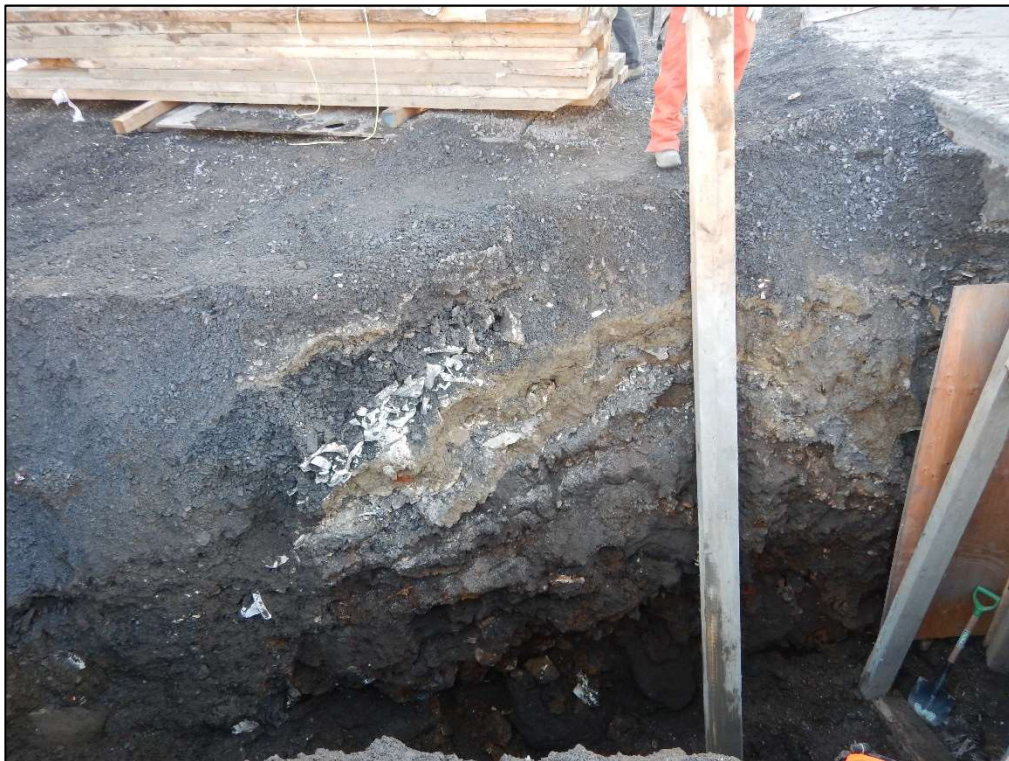
Figure 71 : Projet 154-09-0425, site SJ1, sous-opération 1C, paroi est de la tranchée (photo LAFR-DSCN6209).

porcelaine utilitaire, dont notamment plusieurs fragments de cuvettes (figure 71). Aucun n'a été collecté. De tels remblais contenant de grandes quantités de débris de céramique ont été rencontrés à plusieurs reprises à Saint-Jean-sur-Richelieu (Archéotec 2014 : 77, Artefactuel 2018a : 24, 2018b : 128). Un second niveau de remblai hétérogène contenant plusieurs grosses pierres naturelles vers sa base se trouve plus en profondeur. Le sol naturel stérile n'a pas été atteint dans ces sous-opérations.

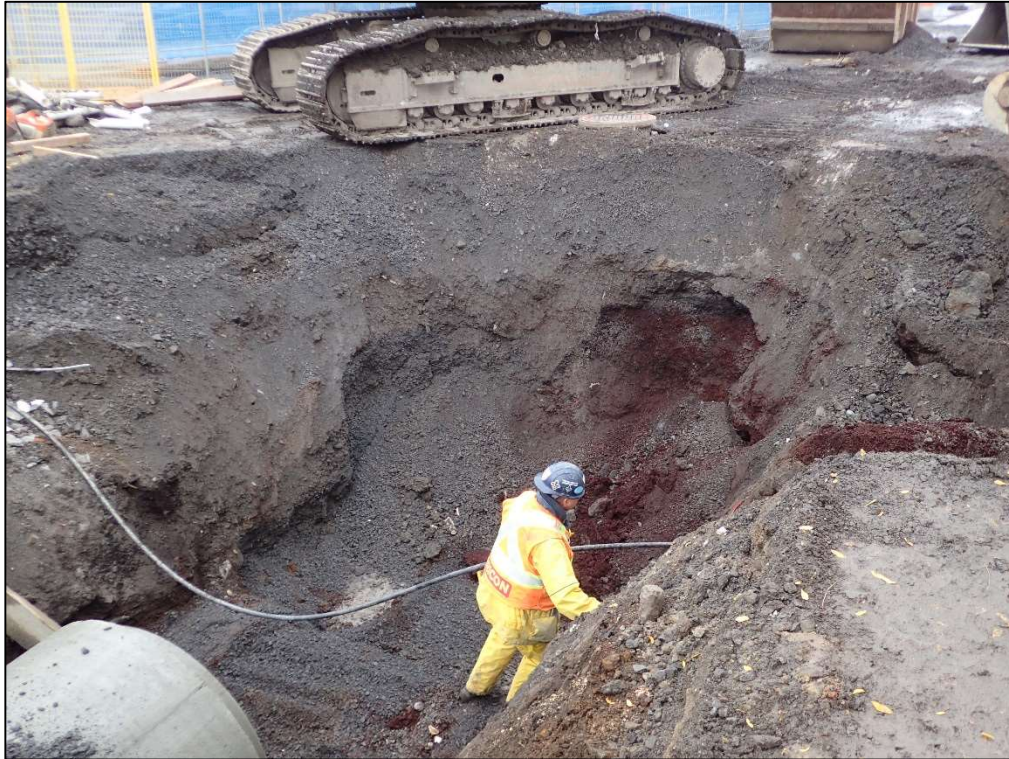
Figure 72 : Projet 154-09-0425, site SJ1, sous-opération 1B, vue générale des excavations, vers le sud-est (photo ARTE4-PA260043).

Sous la rue du Quai (sous-opération 1B), on retrouve la même couche de débris ligneux du côté ouest qu'on avait du côté de BhFh-15 et de 580G9. Elle est ici beaucoup plus épaisse, atteignant 0,70 m d'épaisseur (figure 72), mais sa composition est la même et elle toujours déposée sur le sol naturel stérile, composé d'argile limoneuse grise (figure 73). Des gros madriers équarris à la hache, faisant jusqu'à 0,45 m de largeur (figure 74), ont été mis au jour dans ces débris. Certaines pièces semblaient en place : deux madriers superposés orientés de façon parallèle à la rue et adossés sur un troisième, placés perpendiculairement à l'ouest. Il pourrait s'agir des vestiges de l'ancien quai avant l'aménagement de la rue. Malheureusement, les excavations n'ont pas permis d'enregistrer ces vestiges en place. Des remblais mélangés, dont un niveau contenant des fragments de porcelaine utilitaire, recouvrent le niveau de débris ligneux.

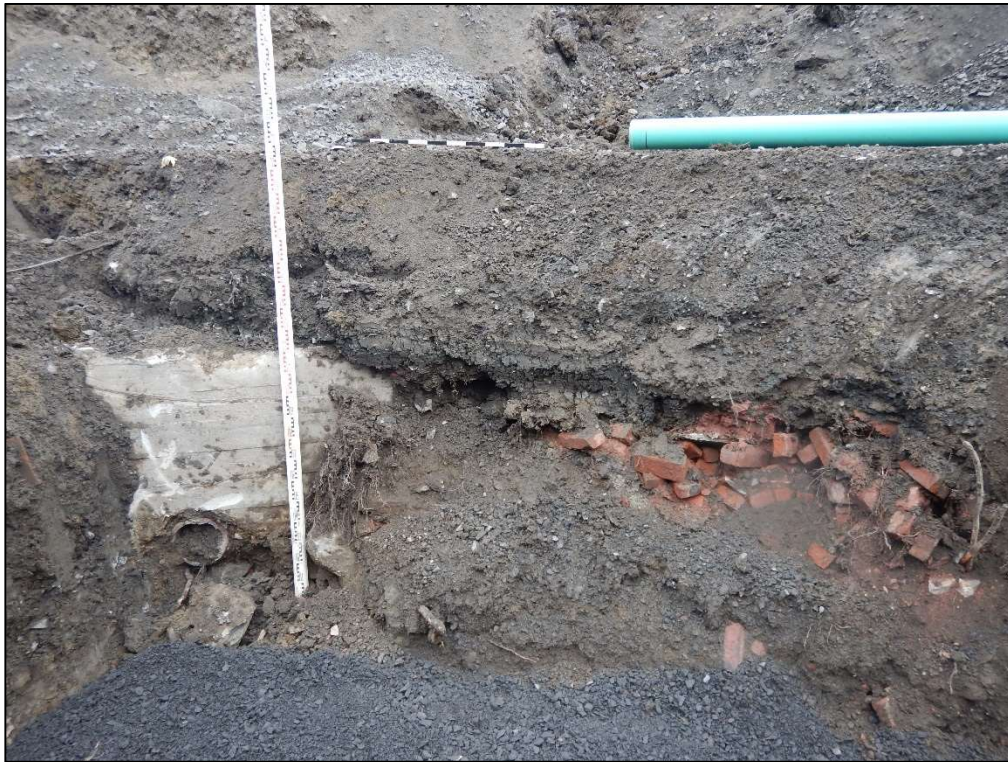
Figure 76 : Projet 154-09-0425, site IB1, sous-opération 2A, vestige 2A101 et amas de briques déstructurées (photo LAFR-DSCN5874).

Le vestige 2A101 représente une fondation de béton orienté d'est en ouest dont seul le parement sud a été dégagé sur 1,25 m de largeur (figure 76). Des traces de coffrage sont clairement visibles sur le parement. Une conduite de terre cuite traverse la base du vestige. À l'est de celui-ci se trouve un amas de briques rouges complètes et fragmentaires, qui représentent sans doute des débris de démolition. Le plan d'assurance de 1954 (figure 20) et les quelques photos d'époques (figure 77) montrent que le bâtiment abritant l'hôtel de ville et la caserne de pompier, situé dans ce secteur, était construit en brique. Il aurait été détruit dans les années 1970 (MTQ, comm. pers.).
