**PLANIFICATION ET TRAVAUX DE CONSTRUCTION DE L'AUTOROUTE
85 À SAINT-ANTONIN, PHASE 3, TRONÇON 1
INVENTAIRE ARCHÉOLOGIQUE (2018)**

Direction générale du Bas-Saint-Laurent – Gaspésie – Îles-de-la-Madeleine

Numéro de dossier : 6521-15-FA01

Permis de recherche archéologique
18-MAMA-02
(Archéo-Mamu Côte-Nord, François Guindon)

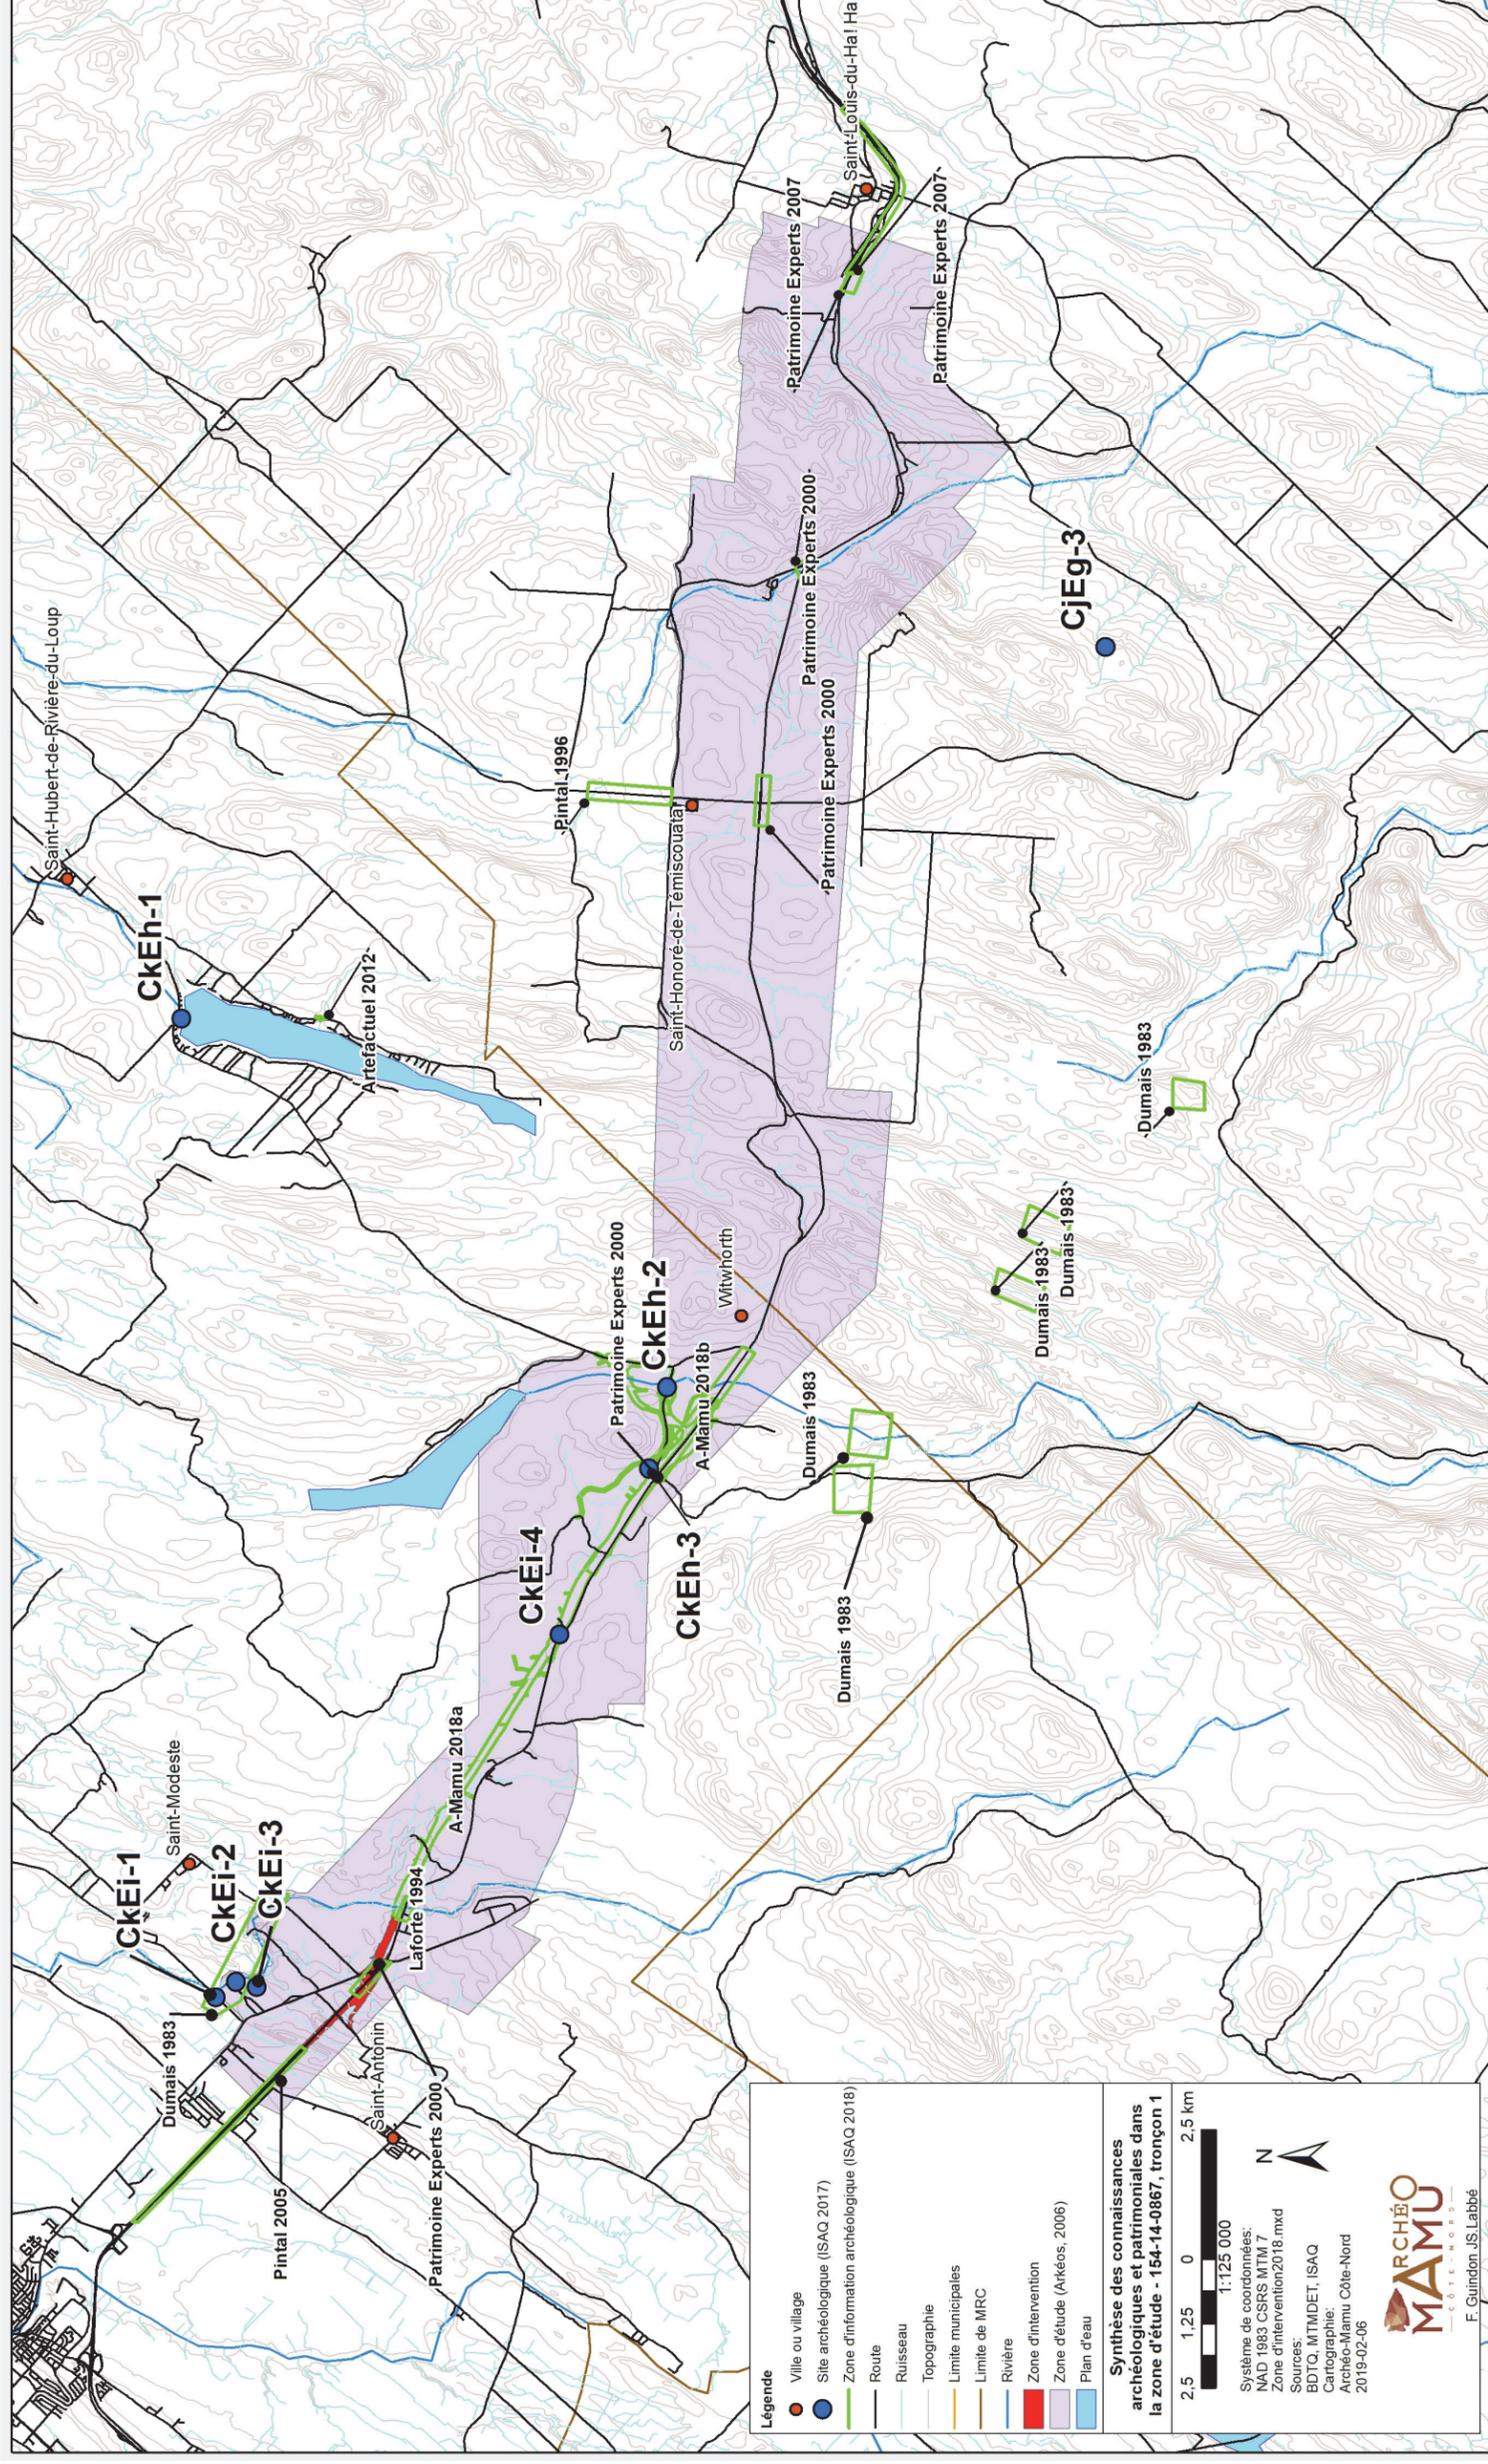
Figure 1 : Localisation du projet routier N° 154-14-0867, tronçon 1 et synthèse des connaissances archéologiques.

L'inventaire archéologique a été réalisé dans le cadre de la construction de l'autoroute 85 à Saint-Antonin. L'emprise projetée du projet s'étend sur une distance de 3 400 m, entre les chaînages 10+000 et 13+340, dans la municipalité de Saint-Antonin (figure 1). La largeur de l'emprise principale varie entre 100 m et 415 m et comporte des extensions dont la longueur maximale est de 500 m. La superficie totale de l'emprise projetée est de 660 145 m².

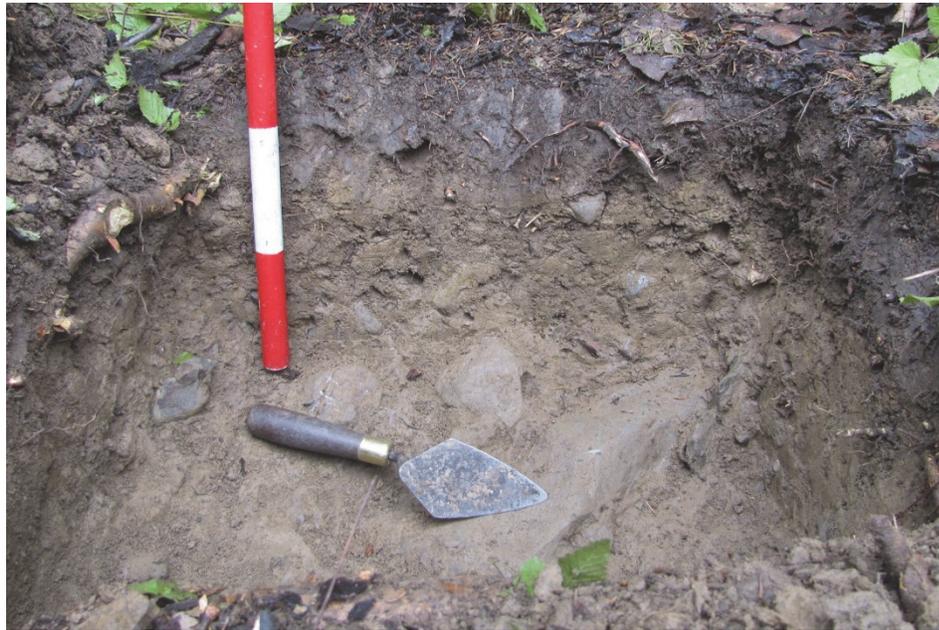
Photo 3 : Paroi ouest, sondage test, chaînage 10+200, direction ouest (18-MAMA-02-166).

Les deux sondages tests effectués dans la zone nord-est témoignent des environnements naturels et perturbés par l'être humain. Un premier a été réalisé au chaînage 10+200 (photo 3). Il se positionne au sud-ouest de la route 185 et de son fossé. L'endroit présente un relief irrégulier façonné par des travaux de terrassement effectués lors de la construction ou de la réfection de la route. La stratification observée est la suivante :

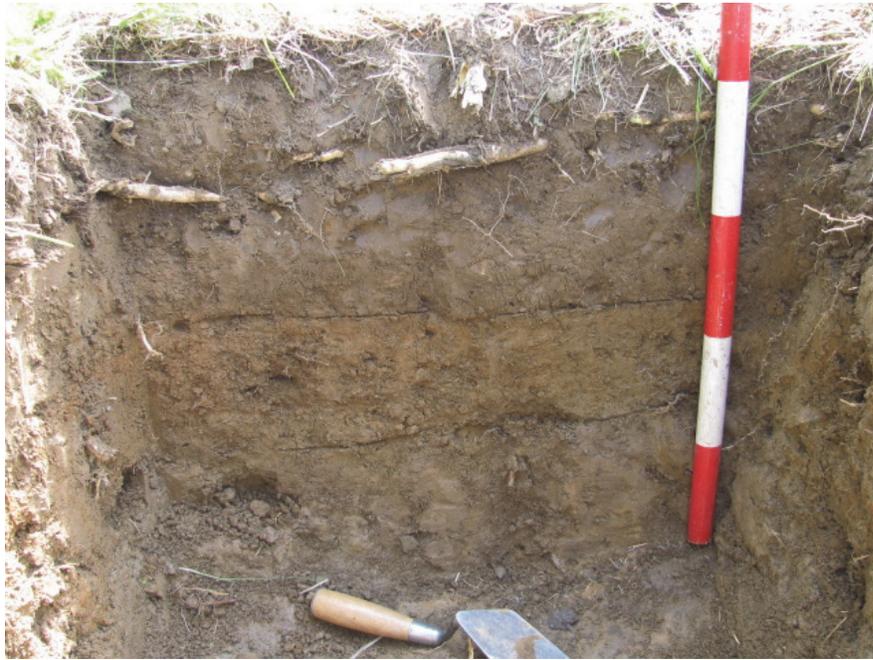
Photo 5 : Paroi ouest, sondage test, chaînage 11+200, direction ouest (18-MAMA-02-066).

Un sondage test a été réalisé dans ce secteur, soit à près de 465 m au sud-ouest de la route 185, vis-à-vis le chaînage 11+200 (photo 5). La stratification se définit comme suit :

- 0-4 cm niveau organique et gazon;
- 4-23 cm limon sableux brun avec cailloux subarrondis (ancien labour);
- 23-33 cm limon sableux brun orangé (lambeau de l'horizon B);
- 33-49 cm limon beige très compact (C; sol naturellement stérile très difficile à creuser).

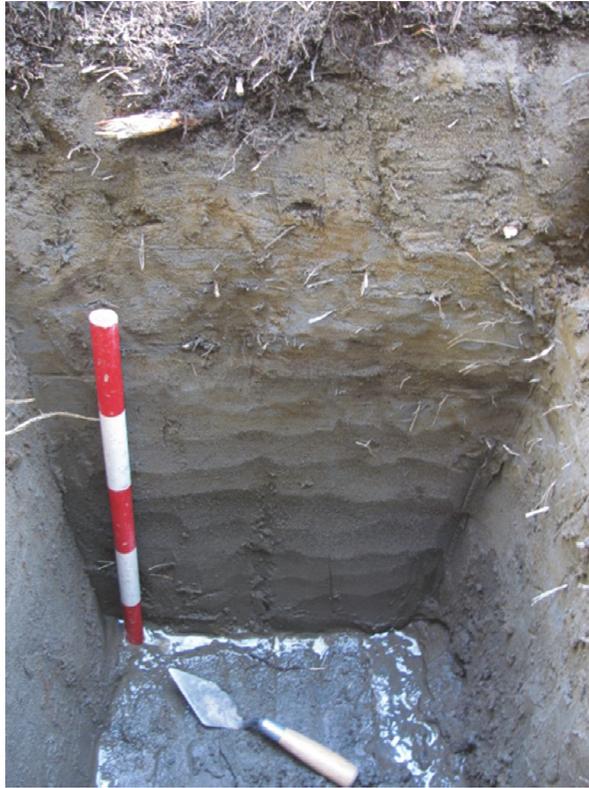
Photo 9 : Paroi nord-est, sondage test, chaînage 11+765, direction nord-est (18-MAMA-02-070).

Le sondage test subséquent se positionne au chaînage 11+765, soit à l'emplacement de la pinède (photo 9). La séquence des sols observée se décline comme suit :

- 0-3 cm litière forestière;
- 3-12 cm sable fin brunâtre avec quelques cailloux (ancien labour et brassage potentiel de la surface lors des travaux forestiers);
- 12-37 cm sable fin brunâtre avec marbrures orangées (ancien labour, avec lentilles de B);
- 37-80 cm sable fin à moyen brun grisâtre, homogène, avec de l'eau s'infiltrant à partir de 75 cm (B).

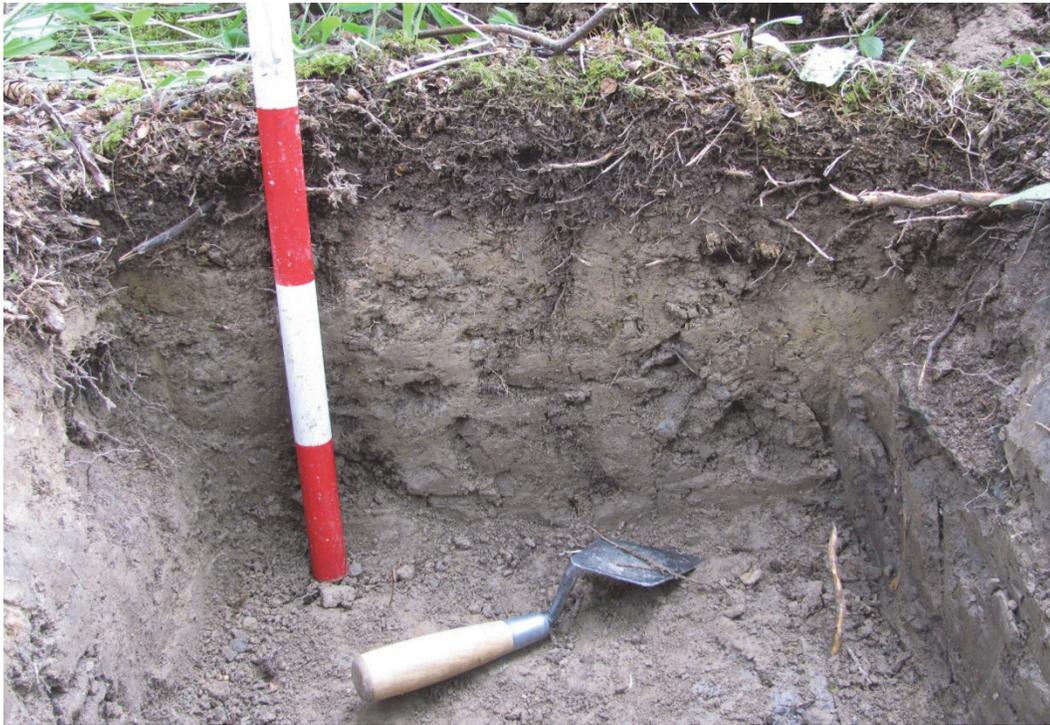
Photo 10 : Paroi ouest, sondage test, chaînage 12+125, direction ouest (18-MAMA-02-126).

Le dernier sondage test de ce secteur a été réalisé au chaînage 12+125, à un endroit où les sols sont plus argileux (photo 10). Il présente la séquence suivante :

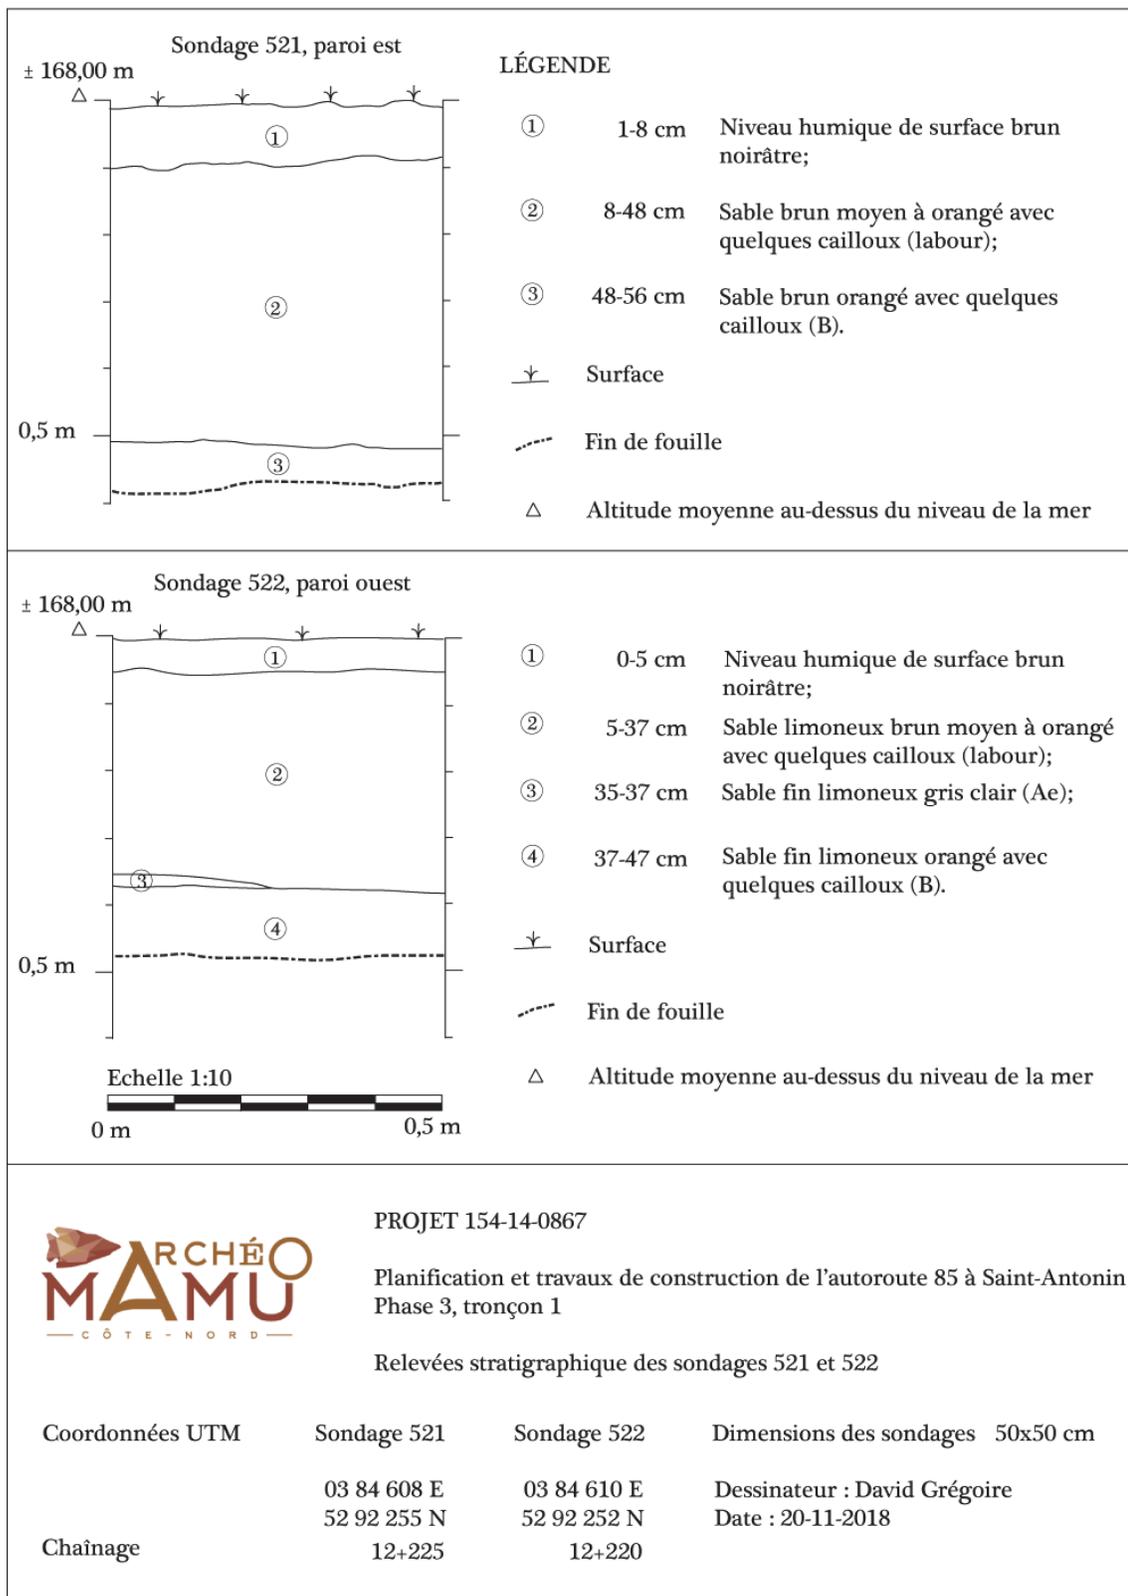
Figure 7 : Coupes stratigraphiques des sondages 521 et 522, site 154-14-0867-T1-2018-1.

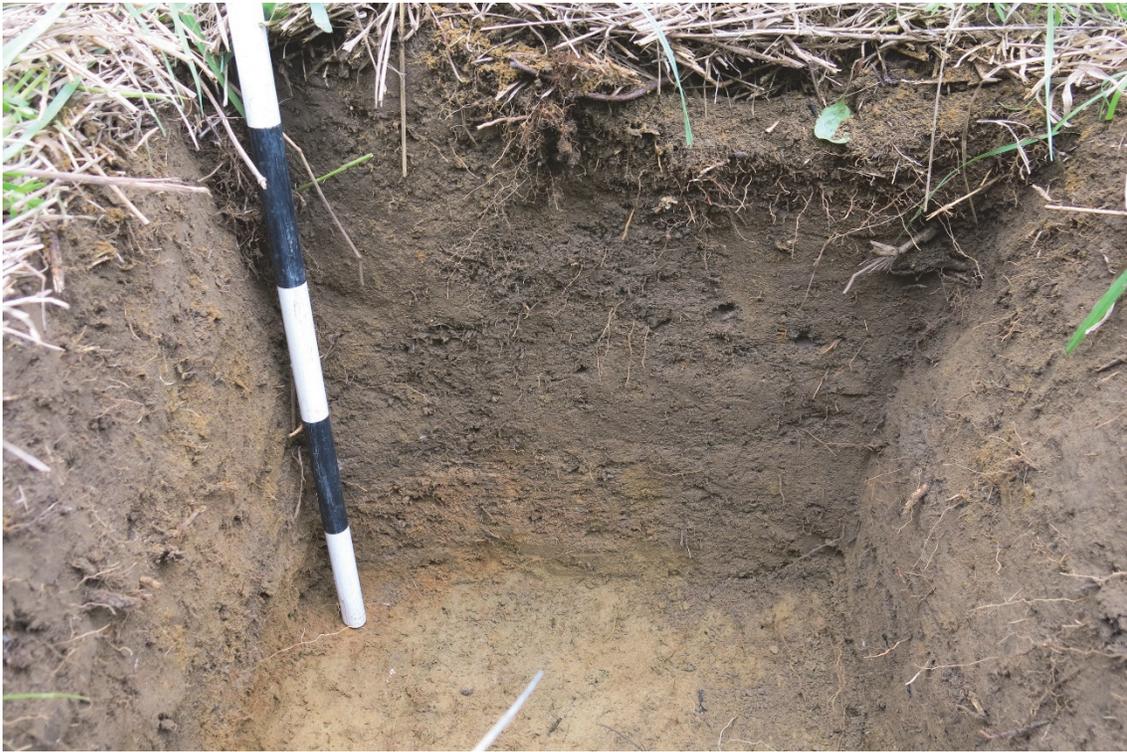
Photo 14 : Paroi ouest, sondage 522, direction ouest (18-MAMA-02-326).

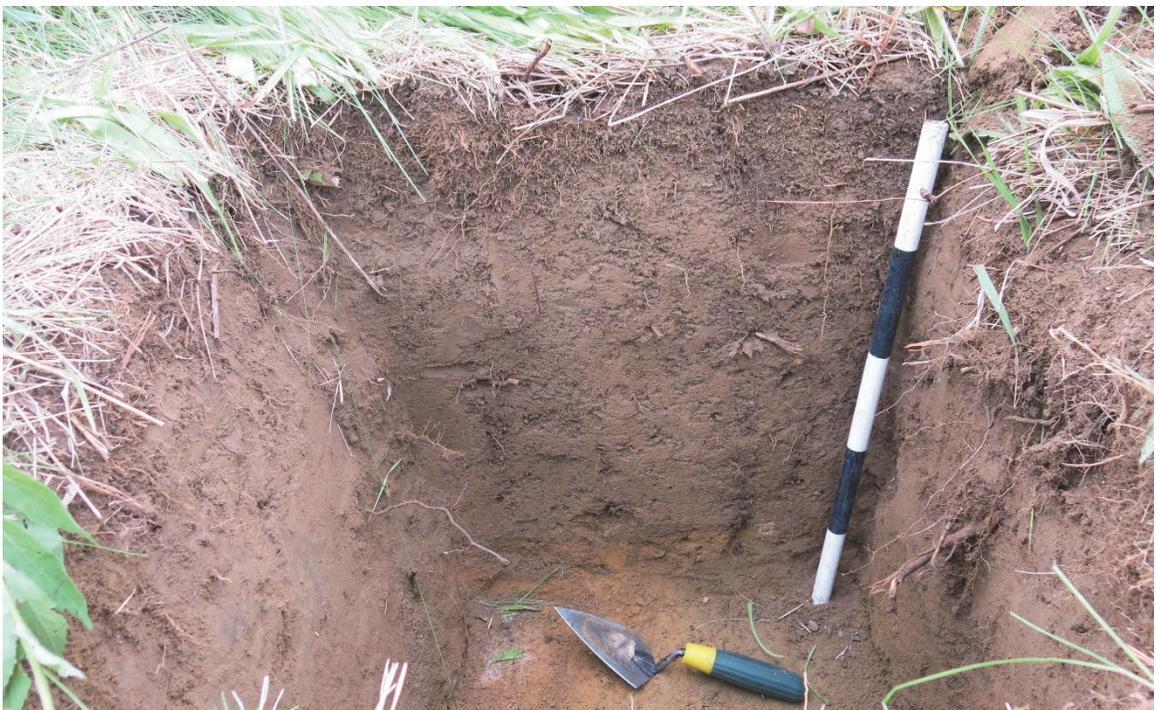
Photo 15 : Paroi est, sondage 521, direction est (18-MAMA-02-318).

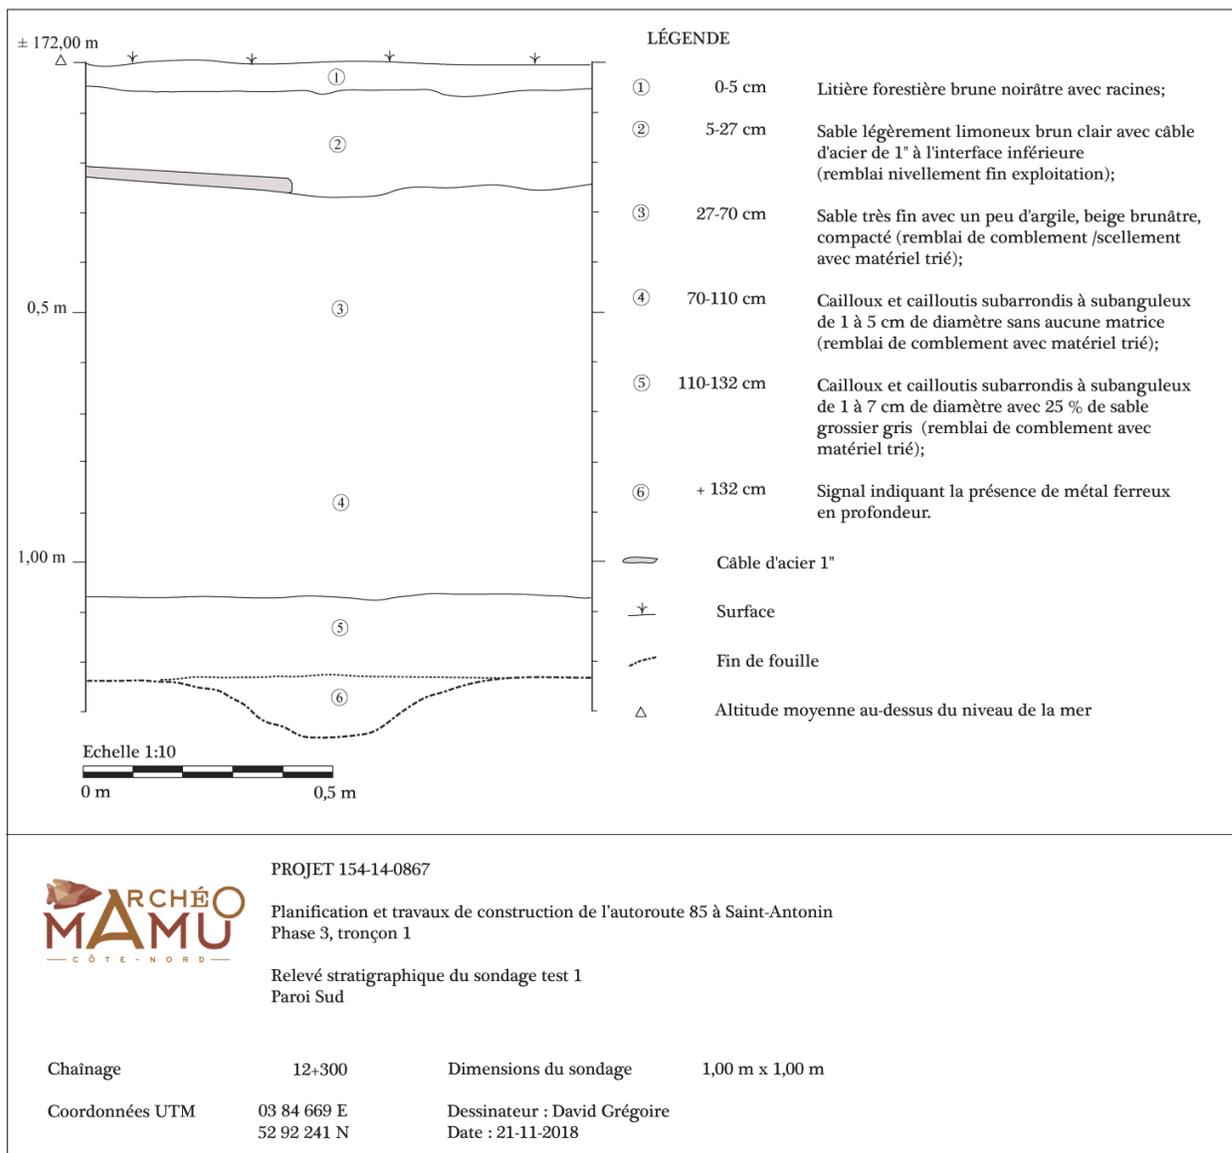
Figure 9 : Coupe stratigraphique du sondage test complémentaire réalisé dans le secteur de l'ancienne carrière.

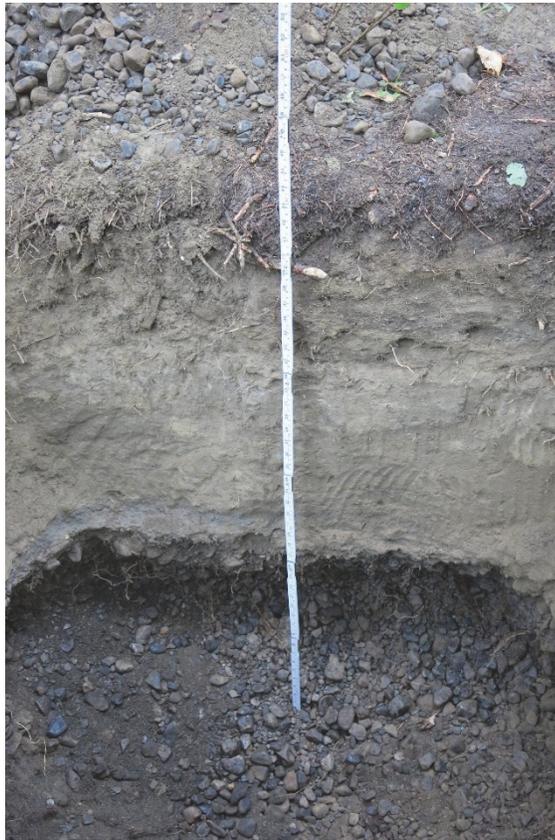
Photo 16 : Paroi nord, sondage test complémentaire, chaînage 12+275, direction nord (18-MAMA-02-413).

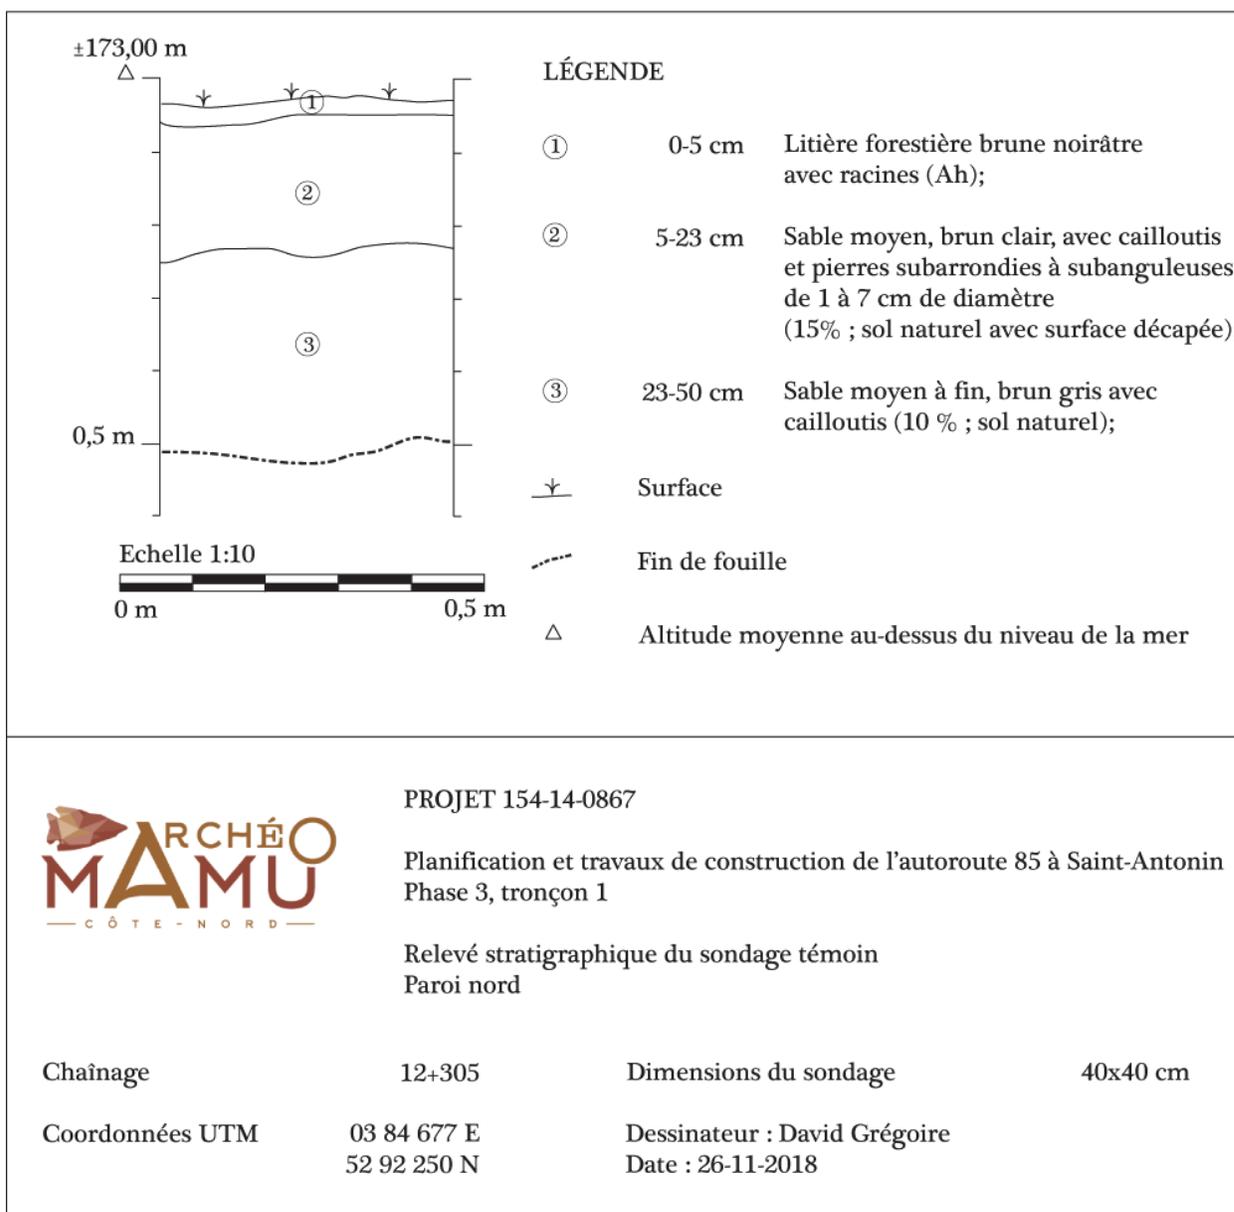
Figure 10 : Coupe stratigraphique du sondage témoin réalisé à 10 m du sondage test de l'ancienne carrière.

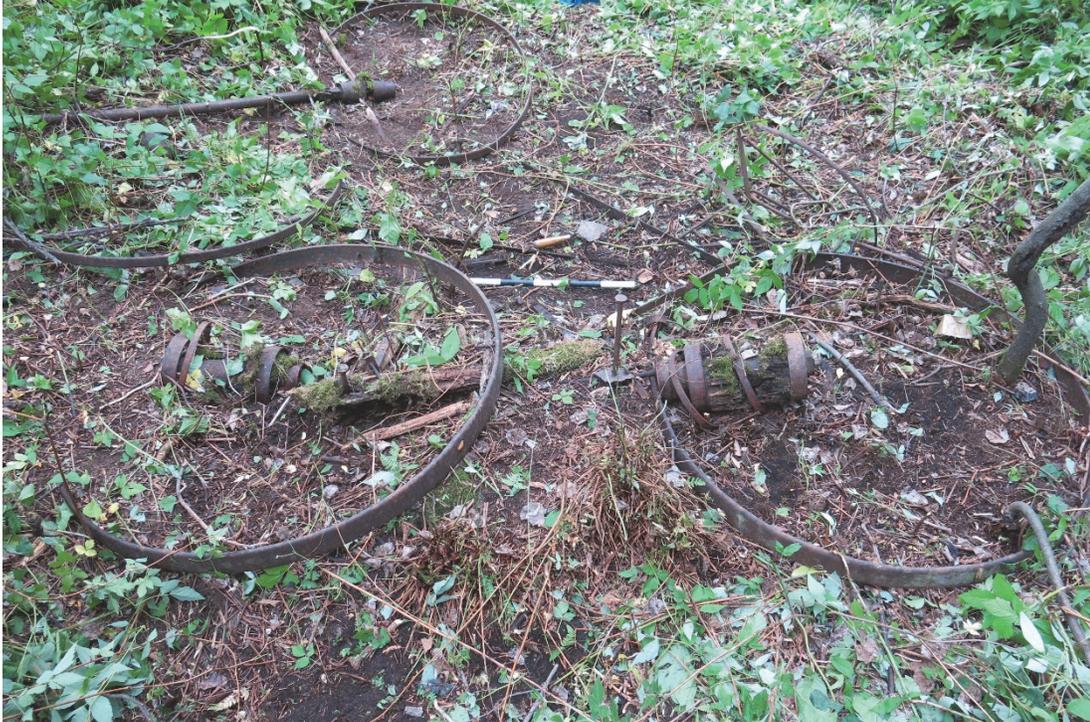
Photo 18 : Restes du véhicule agricole avec ses deux roues et son essieu, direction ouest (18-MAMA-02-224).

En ce qui concerne les véhicules à cheval, le premier est de type agricole et se compose d'une ossature de bois avec ferrures et renforcements en fer (photo 18). Il possède un seul essieu de bois sur lequel étaient fixées deux roues possédant un diamètre de 1,20 m, espacées de 87 cm. Leur cerclage extérieur est de 7 cm de largeur. L'essieu s'attache à une section triangulaire de 59 cm de large et de 74 cm de long se terminant par une plaque de métal de 8,5 cm de large et de 22 cm de long. Un orifice au centre de cette plaque permettait de fixer l'essieu à un autre équipement à l'aide d'un gond, tout en lui permettant d'effectuer une rotation latérale. Ce premier véhicule aurait pu être utilisé entre la fin du 19^e siècle et la première moitié 20^e siècle.

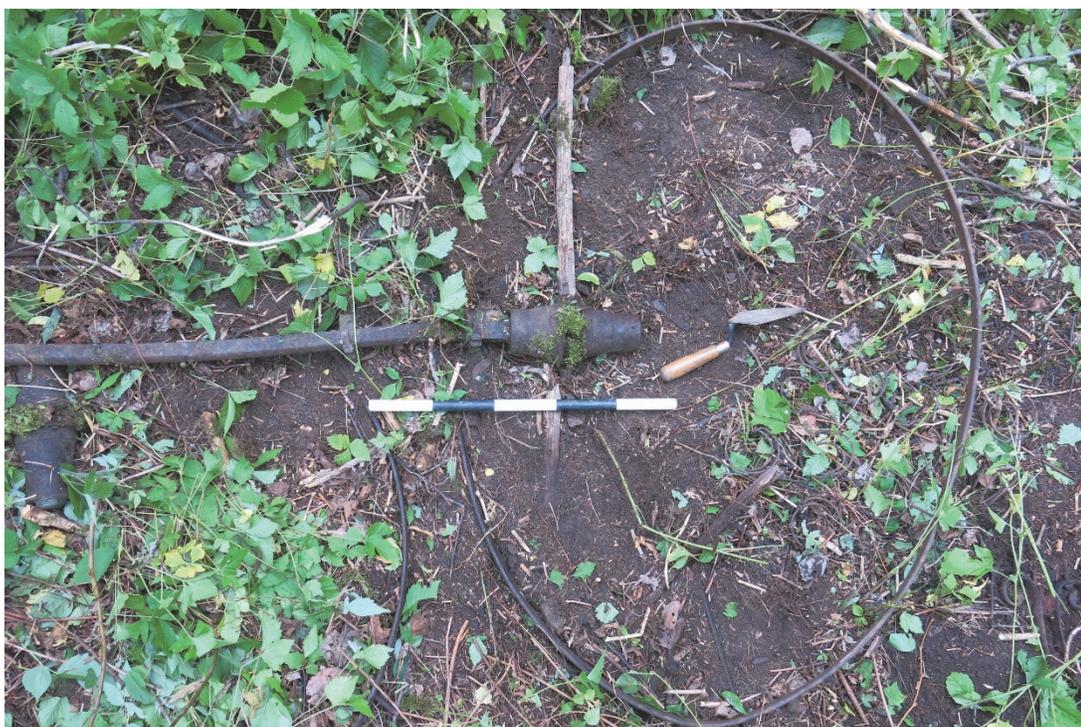
Photo 19 : Reste d'un des essieux et d'une roue de la calèche, direction sud-ouest (18-MAMA-02-289).

Le second est doté de quatre roues et est probablement une calèche (photo 19). Les roues font 1,07 m de diamètre et sont cerclées d'une bande de métal de 3,5 cm de large. Elles étaient fixées à des essieux faits d'une tige de métal quadrangulaire de trois centimètres de côté et long de 1,63 m. Les rayons de la roue, qui étaient en bois, s'inséraient dans un moyeu de métal avec encoches. L'espacement entre les roues est de 1,40 m. Le banc pour le conducteur comportait de petits ressorts. Deux types de marchepieds en métal nickélifère étaient fixés à l'engin à l'aide de quatre vis. Le premier prend la forme d'un « U » élargi et devait aider le conducteur à embarquer. Le second type est plus allongé et devait être destiné à l'embarquement des passagers. Des charnières semblant provenir de portes ont aussi été trouvées. L'usage de

matériaux nickélifères est devenu courant pendant la première moitié du 20^e siècle. Cet engin daterait ainsi de la première moitié du 20^e siècle au du tout début de celle suivante, soit à une époque où l'emploi de métaux nickélifère est d'usage courant, tel que pour les marches-pieds.

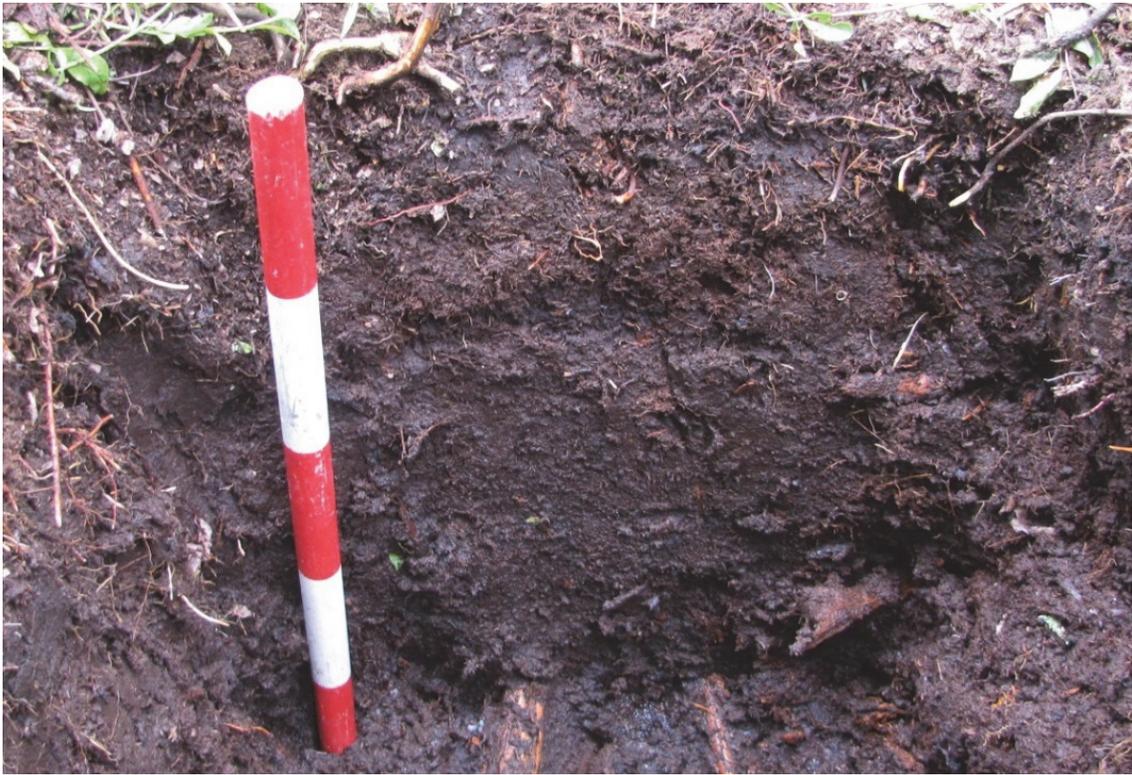
Photo 20 : Paroi ouest, sondage test, chaînage 12+545, direction ouest (18-MAMA-02-113).

Un sondage test, réalisé au chaînage 12+545, a livré la stratification suivante (photo 20) :

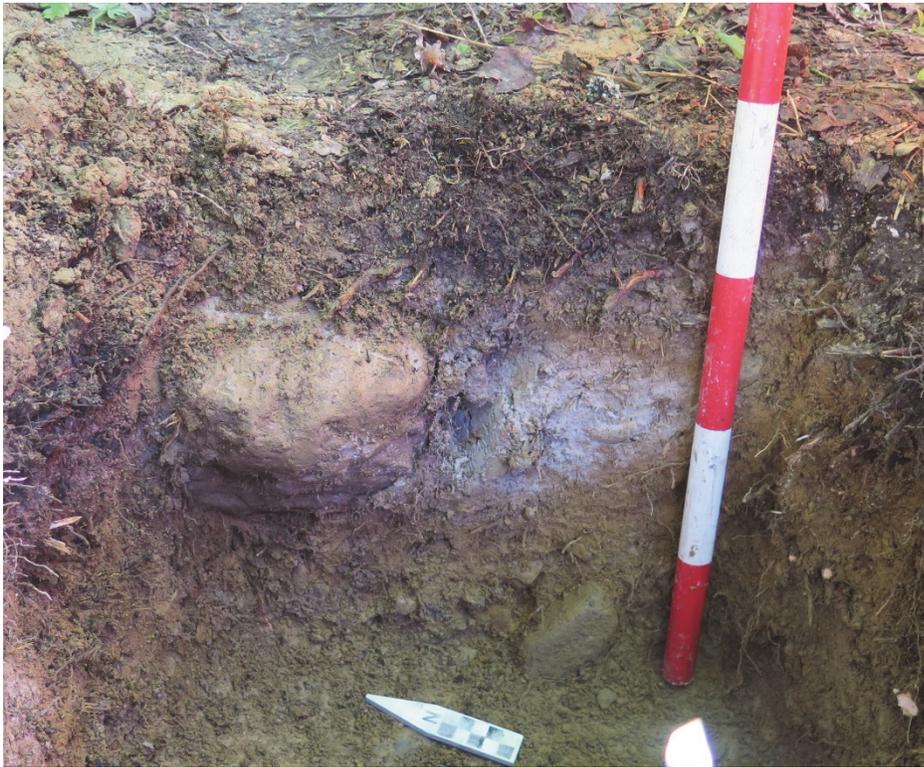
Photo 22 : Paroi est, sondage test, chaînage 12+950, direction est (18-MAMA-02-020).

Un sondage test réalisé au chaînage 12+950 illustre la séquence podzolique habituelle, quoiqu'affectée par un chablis (photo 22);

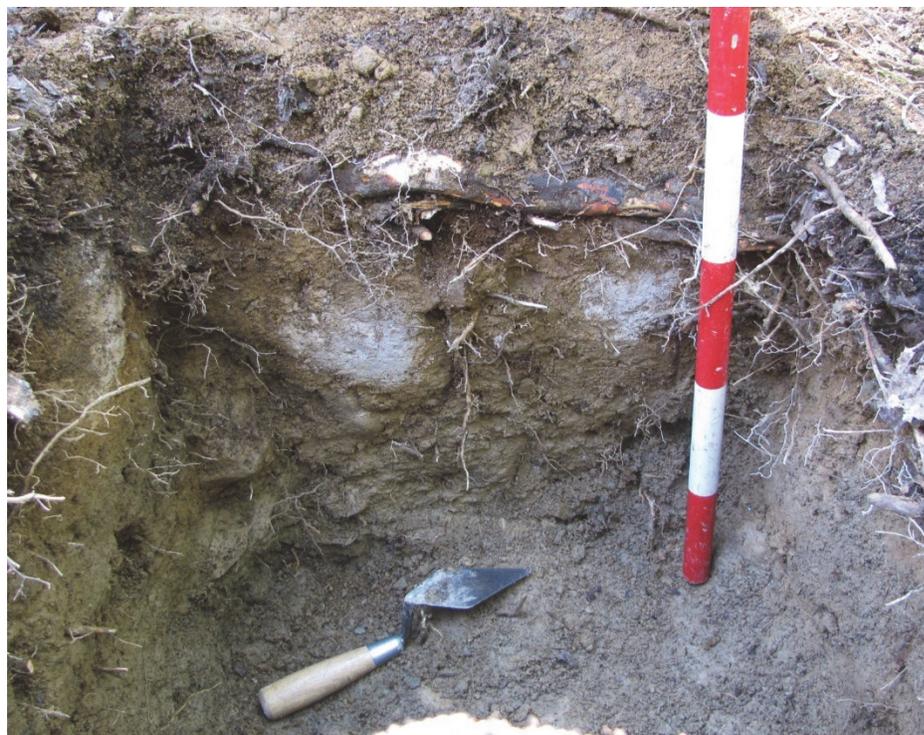
Photo 23 : Paroi ouest, sondage test, chaînage 13+320, direction ouest (18-MAMA-02-133).

Un second sondage test, réalisé au chaînage 13+320 (photo 23) présente la séquence suivante :

- 0-9 cm litière forestière et matière organique noire (Ah) avec quelques cailloux;
- 9-23 cm sable gris sous forme de poches dans le B (Ae; séquence perturbée par un chablis)
- 9- 25 cm sable fin orangé avec cailloutis, cailloux et pierres (B);
- 25-50 cm sable fin beige-orangé avec beaucoup de galets et de pierres (C; poursuite du sondage difficile avec accroissement des pierres).
