**PROJET DE RECONSTRUCTION DU PONT DE  
L'ÎLE-AUX-TOURTES – 154-15-1176**

**INVENTAIRE ARCHÉOLOGIQUE (2019)**

**DIRECTION DES GRANDS PROJETS DU PONT DE L'ÎLE-AUX-  
TOURTES ET DE L'ÉCHANGEUR SAINT-PIERRE**

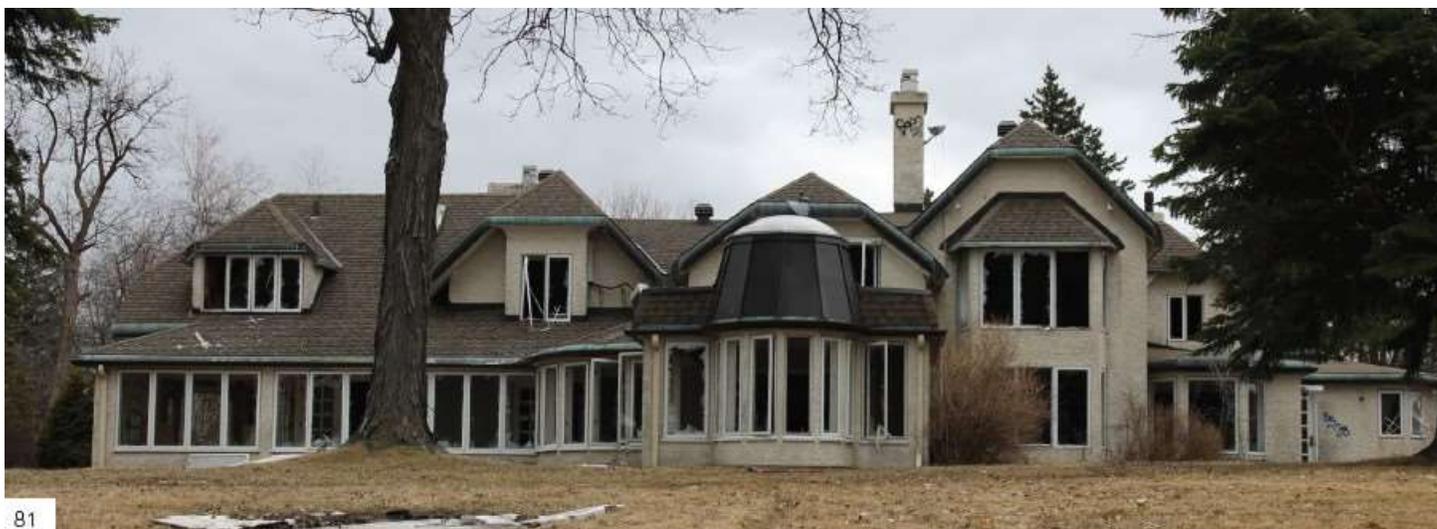
Figure 14 : Élévation ouest (donnant sur le lac) de la Maison Dow, 2007, Atelier CT 2017.

Parmi les nombreuses villas *Arts and Crafts* de Senneville, nous retrouvons la résidence principale du domaine Dow (figure 14). Elle reflète bien l'idéal du gentleman-farmer de la bourgeoisie montréalaise voulant s'établir loin de la ville et vivre un retour à la nature. Ces villas seront accompagnées de toute une déclinaison de bâtiments secondaires en lien avec ce contexte, soit des maisons de gardiens et de jardiniers, des écuries, des serres, etc. (Atelier Christian Thiffault 2017 : 23). Il est possible d'observer la maison principale du domaine Dow sur le plan de Pinsoneault de 1917 (figure 15), ainsi que sur les photographies aériennes du secteur, sur lesquelles il est d'ailleurs aussi possible de discerner quelques-uns de ses bâtiments secondaires (figures 16 à 18). Les bâtiments secondaires situés au sud du chemin reliant le chemin Senneville au quai Johnson se trouvent toutefois sur une parcelle de terrain triangulaire qui aurait d'abord appartenu à la famille Girdwood, puis par la suite, à la famille Johnson, dont la grande maison de villégiature (de style *Arts and Crafts*) se trouvait sur l'île Girwood (au sud du pont de l'Île-aux-Tourtes) (figures 16 à 19). Cette parcelle de terre se trouve donc entre le terrain du Domaine Dow, au nord et le terrain du 118, chemin Senneville, au sud. Dans les années 1970, une portion de ce triangle semble avoir été annexée au Domaine Dow et les bâtiments secondaires qui s'y trouvaient ont dès lors fait partie de cette propriété (serre construite en 1964 et remise située près du lac). Un certificat de localisation daté de 1990 (2004) fait mention de la serre, d'une écurie/garage de 4 remises. Les 4 remises et la serre ont été démolies en 2007. La maison principale du Domaine Dow fera l'objet de réfections considérables à partir de 1960 et d'aménagements paysagers divers (Atelier Christian Thiffault 2017 : 42-43, 45).

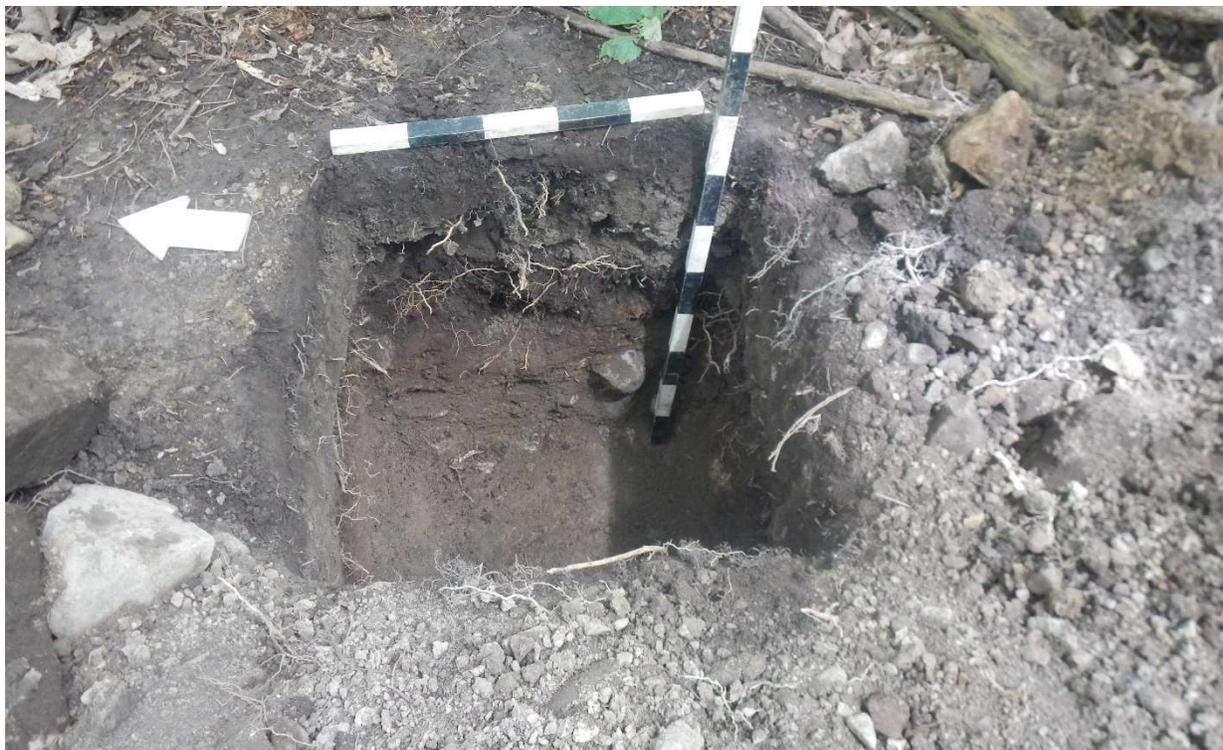
Figure 25 : Projet 154-15-1176, site BiFl-15, photographie de la paroi est du sondage test de la zone 1, 27A. Vue vers l'est. BiFl-15-19-N1-196.

La stratigraphie est assez homogène sur l'ensemble de l'emprise inventoriée sur l'île Girwood. Le sondage test 27A est donc représentatif de la stratigraphie de l'île. Sous l'humus de surface (27A1) de 0,08 m d'épaisseur se trouve une couche d'argile gris-beige hétérogène remaniée très compacte comportant des lentilles d'humus et une grande quantité de pierres (27A2) présente sur une épaisseur de 0,19 m. Il s'agirait ici certainement d'un remblai récent probablement associé aux travaux du pont dans les années 1960. Au-dessous se trouve un sable organique brun moyennement compact contenant des cailloux et quelques pierres (27A3) correspondant à un humus enfoui qui pourrait porter les traces d'occupation de l'île antérieures aux travaux du pont au XXe siècle et peut-être même à la fin du XIXe siècle. Cette couche se présentait sur une épaisseur moyenne de 0,17 m. Elle recouvrait un niveau de sable limoneux brun compact contenant une très grande quantité de pierres (27A4) se présentant sur une épaisseur de 0,14 m. Il pourrait s'agir ici d'un niveau naturel portant les traces, en surface, d'occupation plus ancienne sur l'île (fin XIXe siècle). Ce niveau reposait sur une argile sableuse gris-beige très compacte contenant des nodules d'argile pure (27A5). Ce sol, creusé sur une épaisseur de 0,19 m, correspondrait au sol naturel stérile de l'île Girwood (figures 24 et 25).

Ce sondage test a été réalisé au sommet du bouton formé au centre de l'île et non loin au nord du pont actuel. Il est donc normal qu'on y trouve le remblai récent associé aux travaux du pont dans les années 1960, alors que les sondages plus éloignés du pont ne comprenaient pas cette couche. Aussi, les sondages situés plus près des berges, donc sur les parties planes de l'île entourant le bouton central, ne comportaient souvent qu'un humus de surface plus épais comprenant des traces d'occupation du XIXe et du XXe siècles et recouvrant directement le niveau naturel argilo-sableux contenant de nombreuses pierres (sondages 13A et 38A à l'est et sondage 37A à l'ouest).

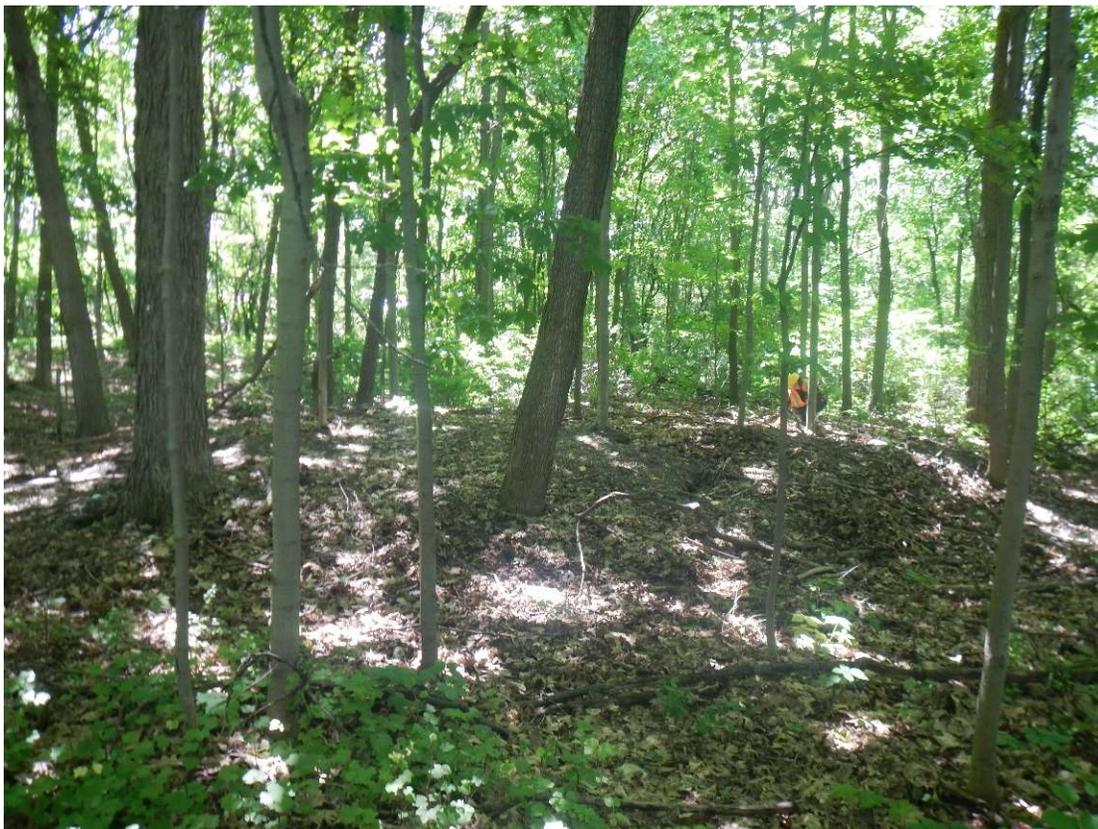
Figure 26 : Projet 154-15-1176, site BiFl-15, photographie de la butte du dépotoir 6A au N-O de l'île Girwood. Vue vers le sud-est. BiFl-15-19-N1-188.

Une zone de dépotoir formant un grand bouton a été observée au nord-ouest de l'île, soit juste au nord-ouest de la limite nord de la zone 1 (figures 22, 26 et 27). Cette butte s'étend sur 15 m de longueur dans un axe N-E/S-O et sur une largeur de 10 m. Il a été impossible de sonder ce dépotoir dans le cadre de cet inventaire, en raison de la présence de grands terriers d'animaux qui s'y trouvaient et qui ne rendaient pas l'intervention sécuritaire.

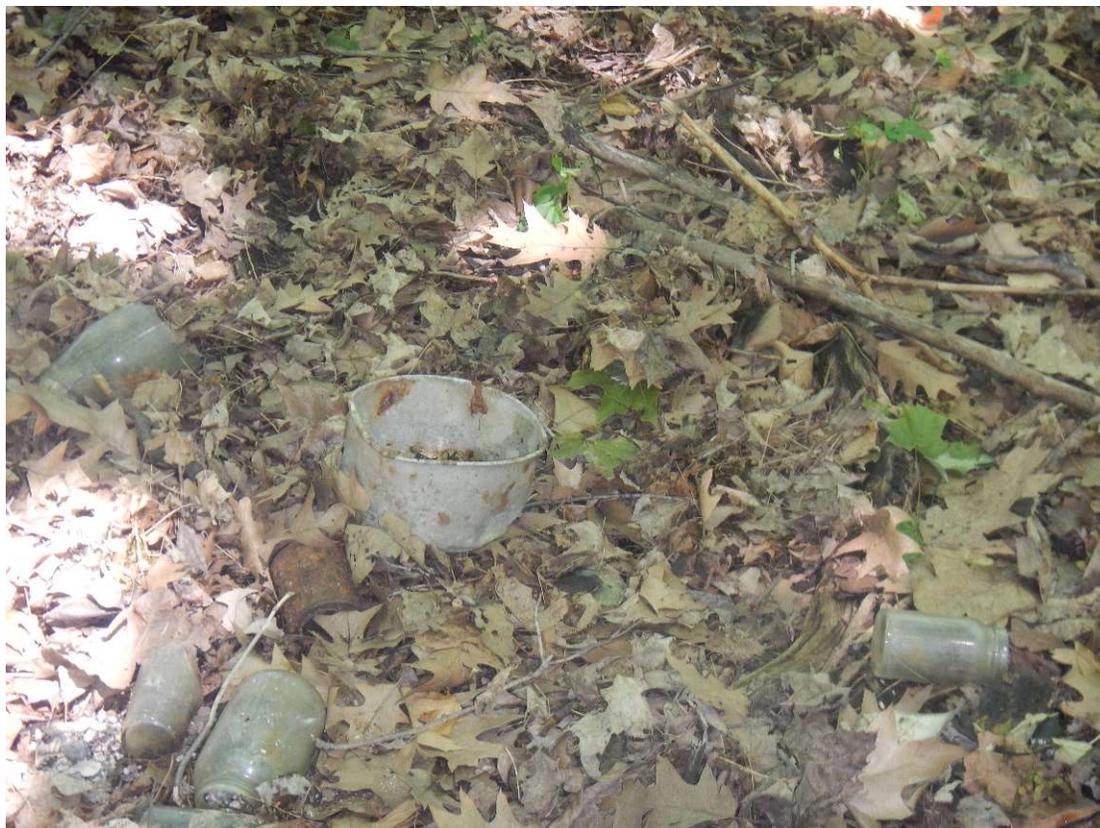
Figure 27 : Projet 154-15-1176, site BiFl-15, photographie de quelques artefacts visibles à la surface du button du dépotoir au N-O de l'île Girwood. Vue vers le nord. BiFl-15-19-N1-189.

ceux-ci, se trouvent une fiole (à parfum ?) en verre incolore, une casserole en terre cuite commune de l'Angleterre du N-E (fin XIXe à 1918 selon les marques gravée et imprimée), un couvercle de théière en terre cuite fine rouge à glaçure brune, une tasse et un couvercle de pot à miel en terre cuite fine blanche, une tasse-jouet en porcelaine, un disque de fermeture de contenant en verre incolore, une bouteille ou flacons en verre incolore au plomb avec marques (une : 1917-1962; deux autres 1943 ou 1953), un pot de conserve en verre incolore au plomb (1940 ?), une bouteille de produits de beauté et soins du corps en verre incolore sans plomb (1920 à 1960), nombreuses bouteilles de boissons et boissons gazeuses en verre incolore et vert foncé (années 1930 à 1960), une bouteille de sirop en verre coloré brun, une tasse en verre opaque blanc (1923-1982), un pot de crème en verre opaque blanc (1928-1970), une bouteille en verre cobalt bleu avec bouchon vissé en métal ferreux (1950), une bouteille de champagne en verre opaque bleu avec bouchon à capsule (1930), une ampoule de lampe à incandescence en verre avec culot en métal ferreux, un anneau et une douille en métal cuivreux et un bâton d'électrode en graphite. D'après les marques qui ont pu être observées sur plusieurs des bouteilles ou contenants prélevés, il est possible de rattacher la dernière utilisation du dépotoir autour des années 1950-60 (voir inventaire des artefacts, dossier technique).

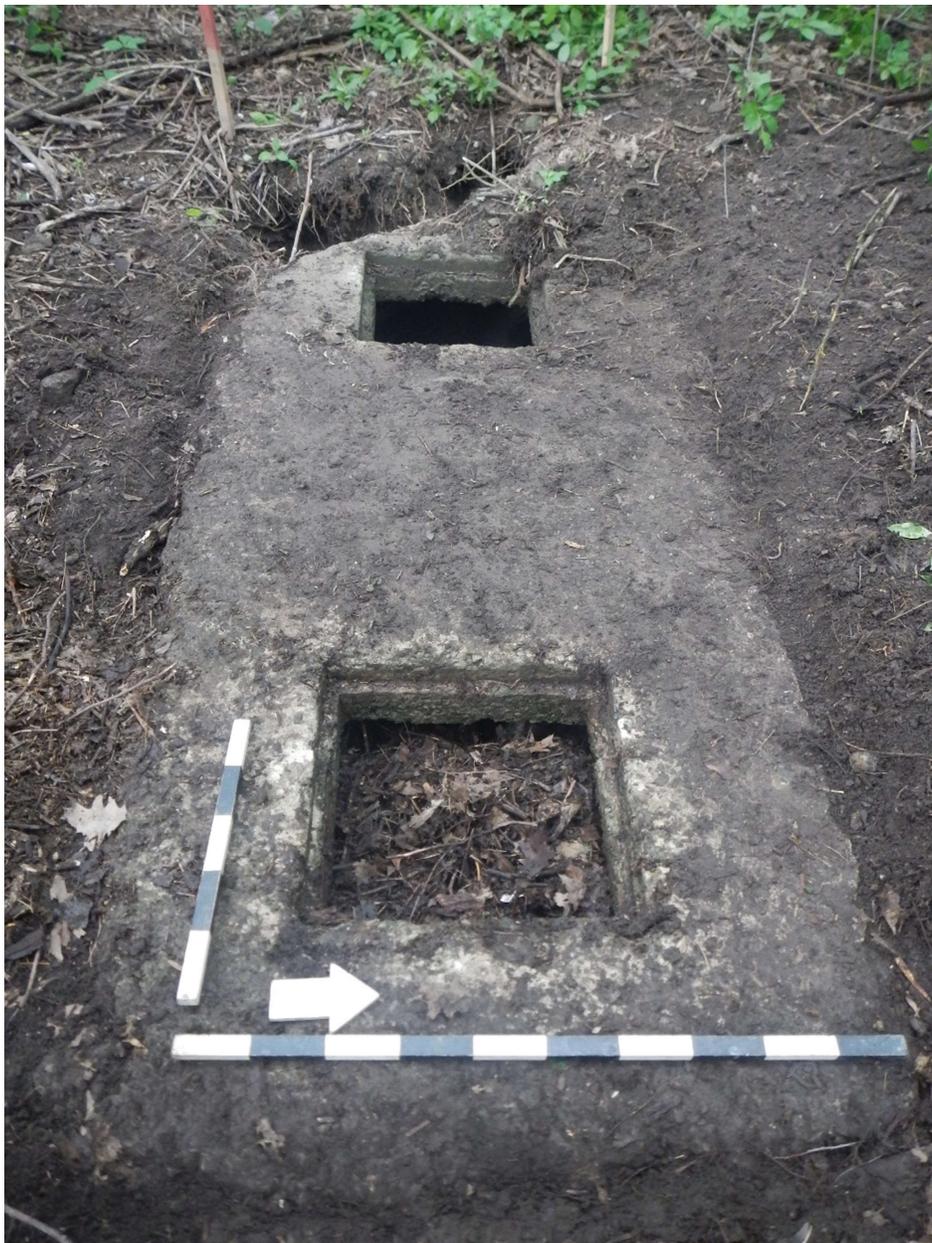
Figure 29 : Projet 154-15-1176, site BiFl-15, photographie de la citerne 12A100. Vue vers l'ouest. BiFl-15-19-N2-107.

Le vestige 12A100 correspond à une citerne en béton comportant deux puits d'accès située au sud-est de la zone 1 dans un axe est-ouest (figures 22, 28 et 29). Des débris de béton, dont certains fragments sont armés, mélangés à de l'humus, se retrouvent au fond de la citerne à une profondeur de 0,90 m. Sa base n'a pu être atteinte. Les ouvertures carrées servant de puits d'accès pour puiser l'eau mesurent 0,46 m de côté. Ces dernières possèdent une encoche de 0,03 m de large et de 0,05 de hauteur sur leur pourtour destinée à accueillir un couvercle possiblement en bois (aujourd'hui absent). Son extrémité ouest est brisée. La longueur totale préservée est de 3,30 m et sa largeur totale est de 1,04 m. Sa surface a été relevée à 24,41 m ANM. Le béton armé de cette structure semble indiquer que la citerne ne date pas des premières occupations de l'île, mais plutôt de celles du XXe siècle<sup>21</sup>. Elle aurait servi ainsi à approvisionner en eau les propriétaires ayant succédé aux Girwood sur l'île.

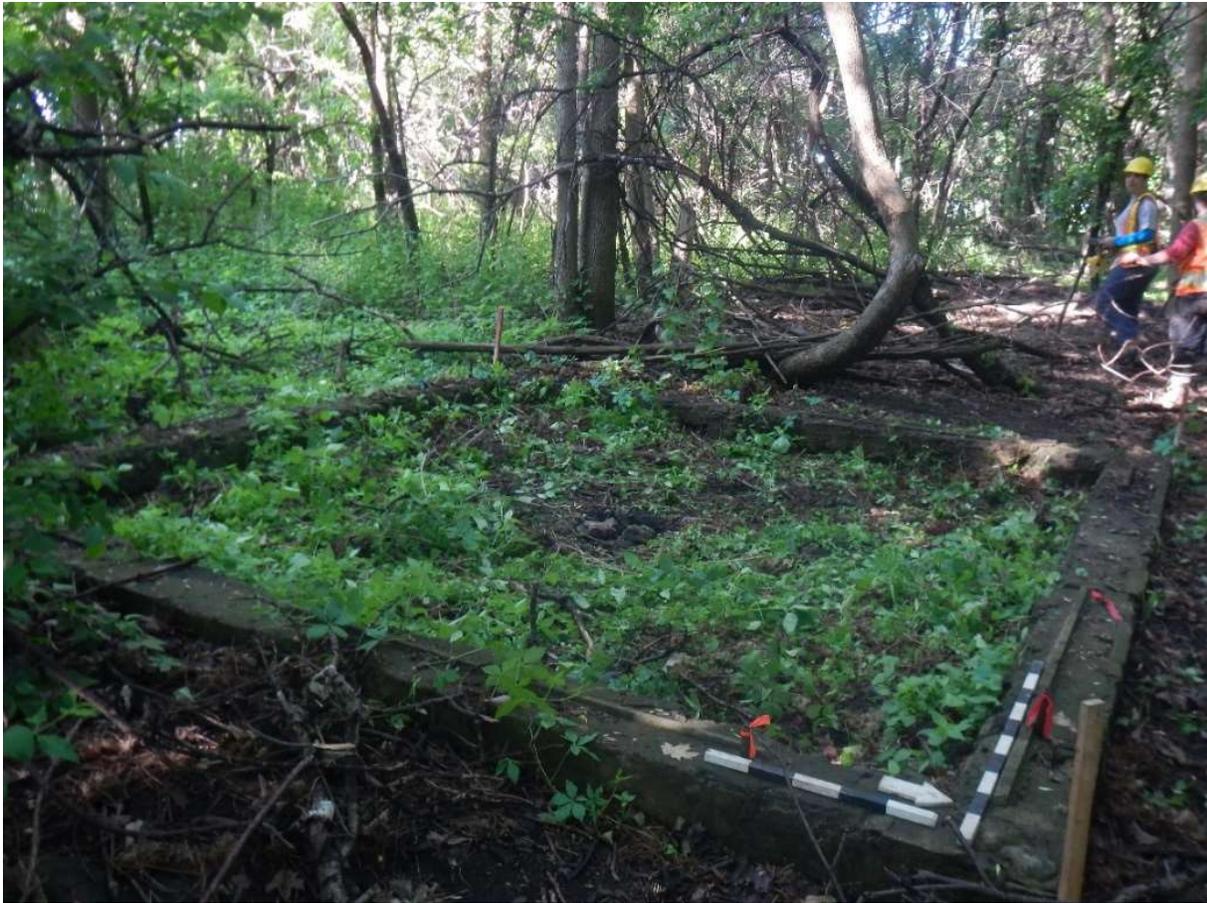
Figure 30 : Projet 154-15-1176, site BiFl-15, photographie des fondations de béton du bâtiment secondaire carré 21A100. Vue vers le sud-ouest. BiFl-15-19-N2-49.

Le vestige 21A100 est associé aux fondations de béton d'un bâtiment secondaire de forme carrée situé au nord-est de la maison de pierres 57A100 (figures 28 et 30). Ces fondations forment un carré de 4,20 m de côté. Les 4 fondations présentent une largeur de 0,29 m et leur surface a été enregistrée à 26,46 m ANM. D'étroites bandes moulées (0,04 m de largeur) en relief recouvrent la surface des fondations à ses coins. De plus, une tige en métal ferreux vide se trouve fichée à la verticale à chacun de ses coins. Plusieurs clous tréfilés ont aussi été perçus fichés à la verticale dans le béton. Ces derniers éléments devaient servir à soutenir la portion supérieure du bâtiment aujourd'hui disparue. La faible quantité de débris de démolition ayant été retrouvée à proximité laisse croire que les matériaux appartenant à la portion supérieure du bâtiment auraient sans doute été récupérés. Il s'agit d'un vieux béton qui compose les fondations. Il se présente sous la forme de gros cailloux et pierres noyées dans un ciment gris-beige se rapprochant du ciment Portland (1870 au début XXe siècle) (Poitras 1996 : 20). La hauteur maximale visible des fondations est de 0,21 m. Un plancher de vieux béton beige effrité se trouve à l'intérieur, tel qu'il a été possible de percevoir dans le sondage pratiqué au centre du bâtiment (44A). Un tuyau de fonte en forme de « S » de 0,13 m de diamètre, d'une hauteur de 0,25 m et d'une longueur 0,30 m y était fiché à la verticale (figure 31). Il s'agirait ici d'un drain, dont la forme en « S » créer un effet de syphon. Il est à noter la présence de cage à poules en surface, à proximité du bâtiment et de plusieurs clous tréfilés et de quincailleries diverses, dont une charnière et un possible heurtoir, retrouvés dans l'humus du sondage 44A réalisé au centre du bâtiment (voir inventaire des artefacts, dossier technique). Le sondage 43A réalisé à son coin extérieur N-W a permis de percevoir que la hauteur des murs se limite à 0,30 m. On y a aussi prélevé plusieurs clous découpés et tréfilés dans le niveau d'occupation situé entre l'humus de surface et l'argile naturelle pierreuse. Le sondage 19A réalisé juste à l'est de 21A100 a livré quelques débris de démolition et artefacts pouvant être associés à ce bâtiment, dont une brique moulée, un fragment de tuyau de grès, des clous découpés, du verre à vitre, du plastique et de la terre cuite fine blanche.

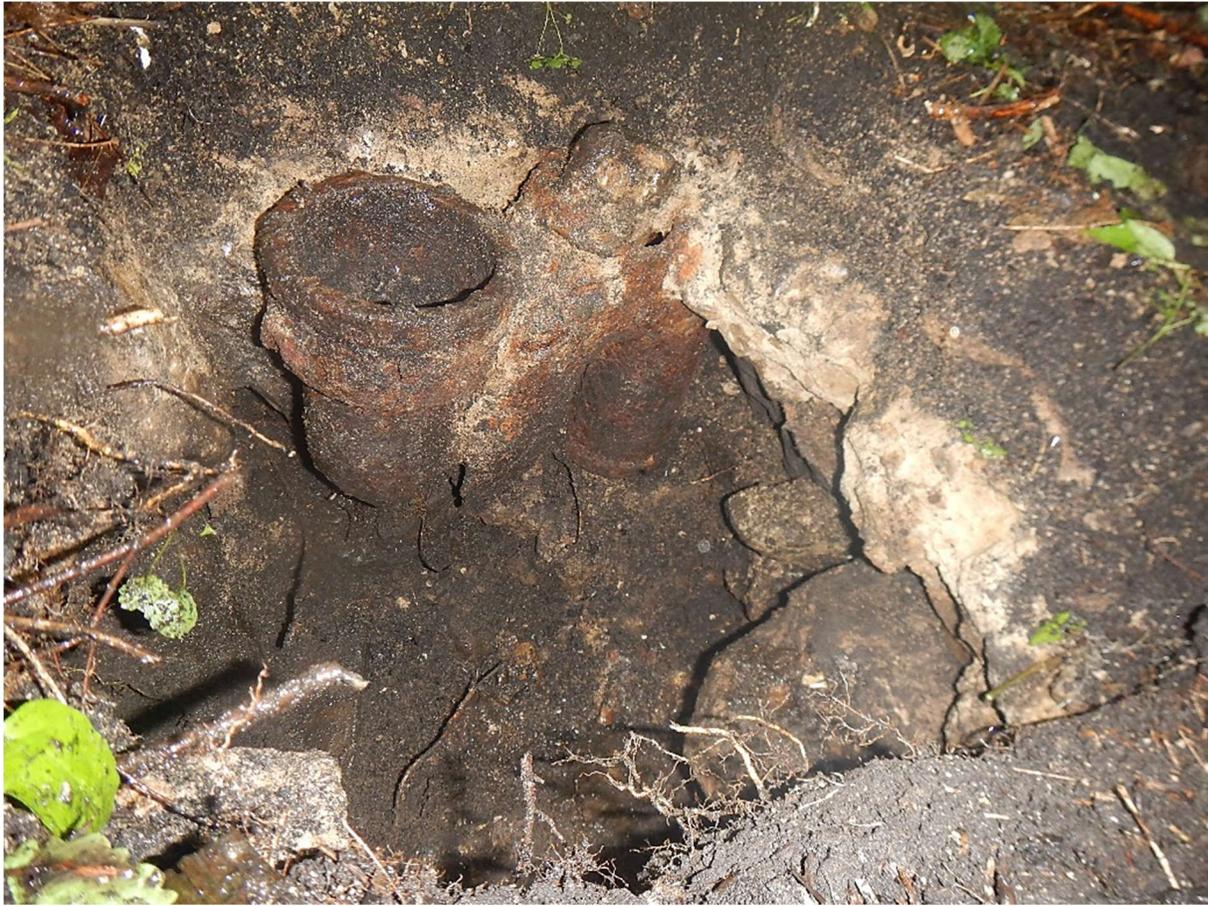
Figure 31 : Projet 154-15-1176, site BiFl-15, photographie du tuyau en fonte en forme de « S » fiché dans le plancher de béton du bâtiment 21A100. Vue vers le sud-est. BiFl-15-19-N2-33.

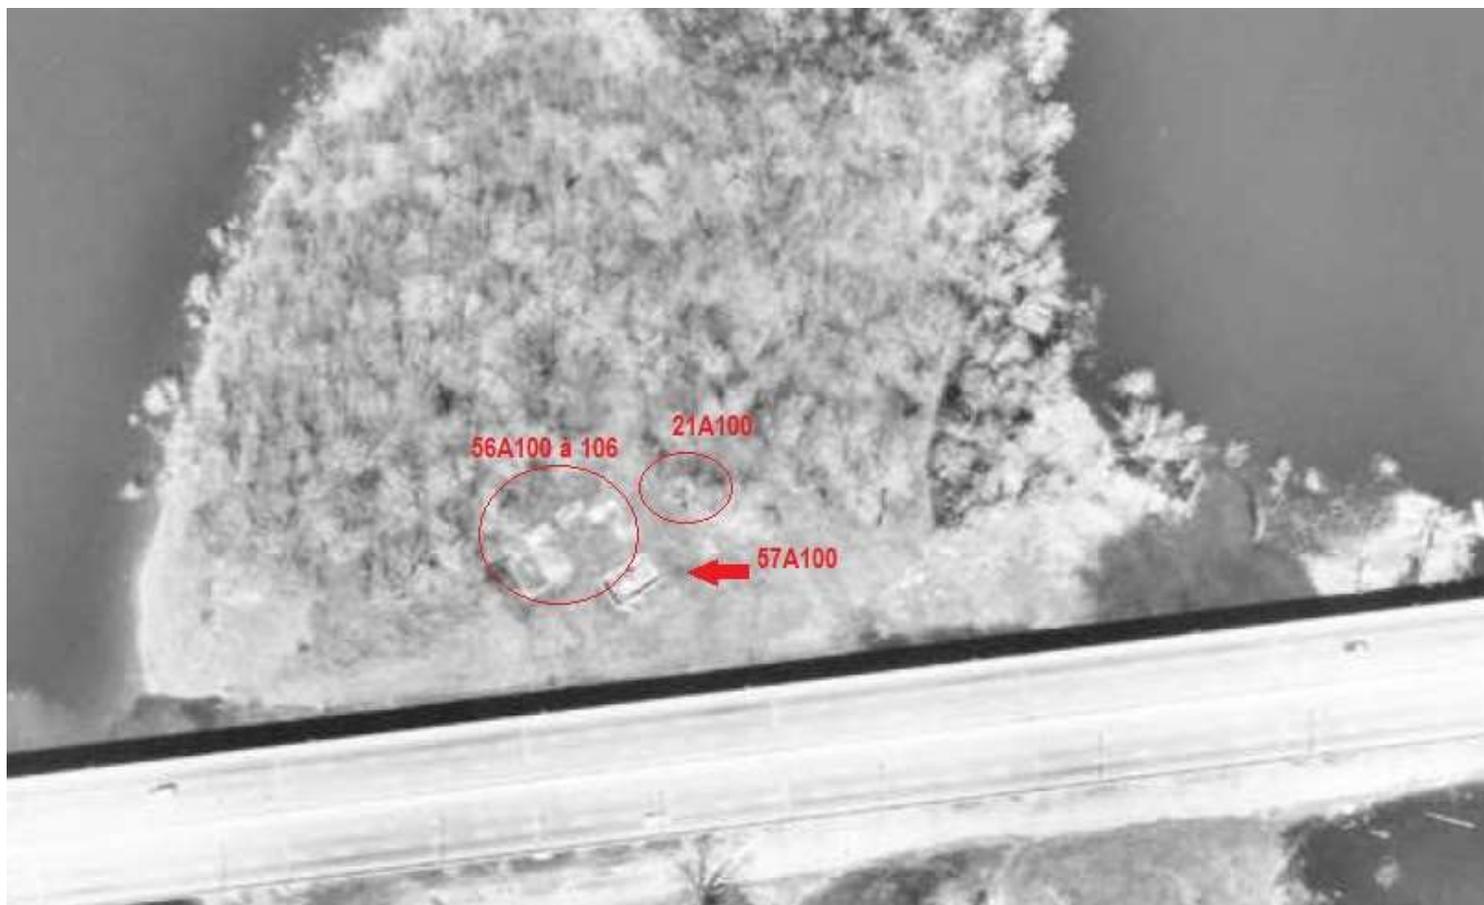
Figure 32 : Extrait de la photographie aérienne de 1971 où il est possible d'observer les vestiges du bâtiment principal 57A100 et des bâtiments secondaires 21A100 et 56A100 à 56A106. UQAM Q11307-30.

Les sondages supplémentaires réalisés à proximité des vestiges pour en comprendre davantage leur fonction et leur occupation ont révélé une plus grande concentration d'artefacts que dans les sondages réalisés ailleurs sur l'île. Dans les sondages 48A et 54A, sous l'humus de surface comprenant souvent des débris de démolition et des clous tréfilés d'une épaisseur de 0,10 m, se trouvait un niveau d'occupation humique brun moyennement compact contenant quelques cailloux et pierres, en plus de nombreux artefacts, tels qu'un lacet en tissu, un œillet en métal blanc, une charnière, des tiges de métal ferreux, une fiche ou spike en acier, un couvercle d'un contenant en tôle, des clous découpés et tréfilés, un tesson de bouteille à alcool en verre coloré vert foncé, une bouteille de Zup, dont la marque daterait de 1961, un goulot de bouteille en verre incolore à capsule, un fragment d'une possible lampe en verre superposé, du verre à vitre, des tessons d'assiettes en terre cuite fine blanche et en porcelaine, un fragment de coquille de moule, un bouton de plastique, une affiche de restaurant en plastique et une possible pièce de mécanisme faite de carton ou feutre recouverte de métal cuivreux (voir inventaire des artefacts, dossier technique). L'occupation des lieux semble s'étendre de la fin du XIXe siècle jusqu'au milieu du XXe siècle. Il est à noter que le sondage 47A pratiqué au nord du mur nord du vestige 56A103 ne présentait qu'une couche d'humus contenant des clous tréfilés déposée directement sur une dalle de béton. Ceci indique qu'il y avait une continuité entre les bâtiments 56A103 et 56A106. Ainsi, il est possible que les vestiges 56A103 à 56A106 formaient un seul grand bâtiment carré détaché dans la portion ouest du complexe de bâtiments secondaires, tel qu'il est possible d'observer sur les photographies aériennes de 1947-1949 (figures 16 et 38), 1966 (figure 17 et 39) et 1971 (figures 17 et 32).

Les vestiges 56A100 à 56A106 pourraient représenter certains des bâtiments secondaires nommés dans les actes précédemment décrits. En raison de la proximité de plusieurs vignes séchées dans et autour des vestiges, de la grande quantité de verre à vitre observé en surface, il serait possible de proposer que ces bâtiments aient pu servir à la vinerie et/ou à la serre au début de l'occupation horticole de l'île par la famille Girdwood, soit à partir de 1889 selon l'acte témoignant de la présence de ces bâtiments. La nature du béton utilisé pour leurs dalles de plancher et leurs fondations est effectivement plus ancien et se rapproche d'ailleurs des caractéristiques du ciment Portland très populaire au Québec dès 1870 (Poitras 1996 : 20). Ces bâtiments auraient assurément été réutilisés par les propriétaires subséquents à partir de 1900, mais peut-être à d'autres fins. Rappelons que ces bâtiments sont toujours debout sur les photographies aériennes de 1947-1949 et 1966 (figures 38 et 39), alors qu'ils sont en ruines sur celle de 1971 (figure 32).

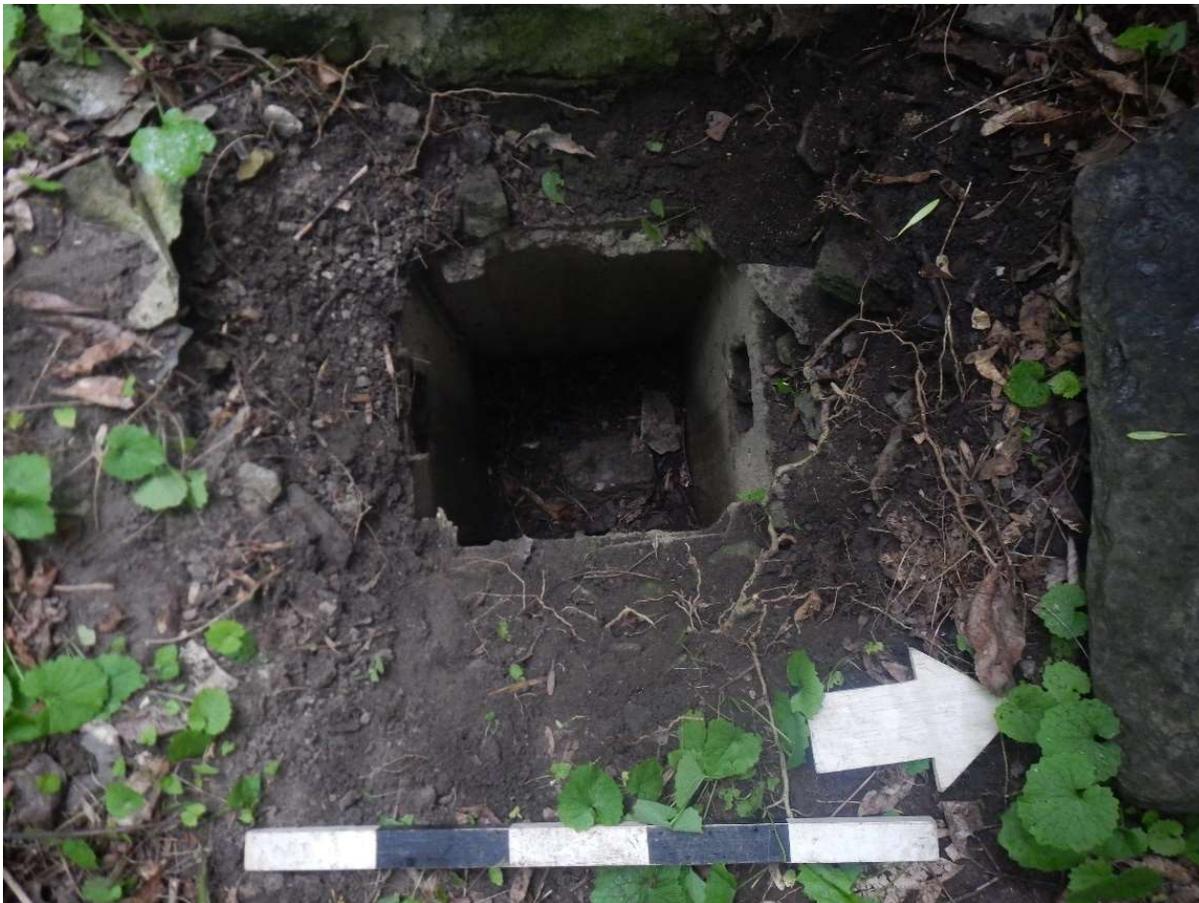
Figure 33 : Projet 154-15-1176, site BiFl-15, photographie du puits 50A100 situé au N-E du bâtiment principal aux fondations de pierres 57A100. Vue vers l'ouest. BiFl-15-19-N2-11.

Le vestige 50A100 correspond à un puits en béton de petite dimension visible directement sous l'humus, à une altitude de 26,53 m ANM, au coin extérieur N-E du bâtiment principal aux fondations de pierres 57A100 (figures 28 et 33). De forme presque carrée, il mesure 0,37 m de longueur nord-sud et 0,32 m de largeur est-ouest. Il se situe à seulement 0,10 m du parement extérieur du coin N-E du bâtiment principal aux fondations de pierres 57A100. Seulement sa portion supérieure est visible sur 0,70 m, le reste étant comblé de sol. Des ouvertures carrées de 0,10 m de côté percent les parements intérieurs nord et sud du puits. Des sections d'une pièce de bois fragmentaire sont encore insérées dans ces encoches. Cette dernière devait servir à soutenir la poulie destinée à faire descendre le seau dans le puits. Il est aussi possible de discerner, dans ses parements intérieurs de béton, les traces des planches ayant servi à faire le coffrage lors de la construction du puits. Les planches de ce coffrage mesuraient ainsi de 0,08 à 0,14 m de large. Ce puits desservait sans doute le bâtiment aux fondations de pierres 57A100, ainsi que son complexe de bâtiments secondaires au nord de ce dernier qui auraient pu servir à l'origine de vinerie (annexe 3).

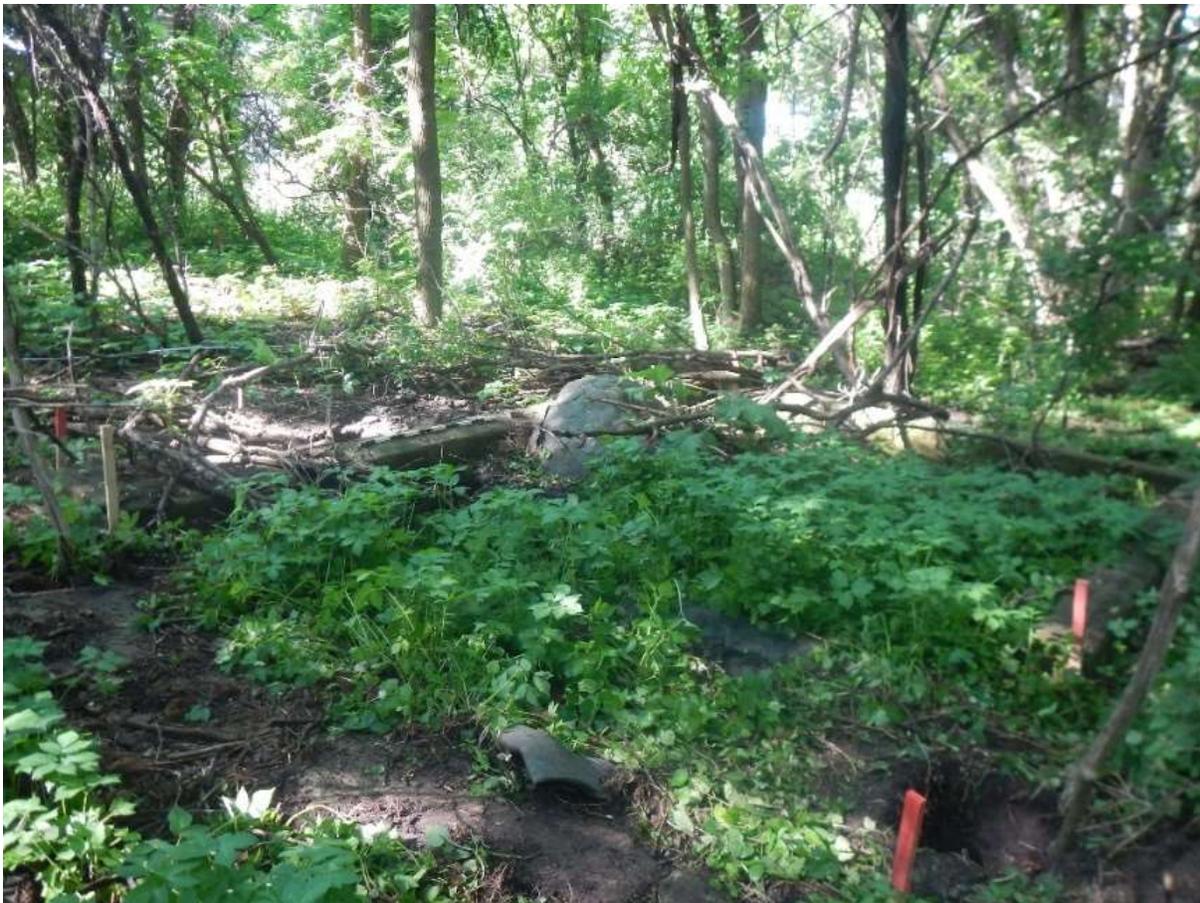
Figure 34 : Projet 154-15-1176, site BiFl-15, photographie de la portion ouest (56A104 et 105) du complexe de bâtiments secondaires au nord du bâtiment principal 57A100. Vue vers le sud-ouest. BiFl-15-19-N2-50.

Les vestiges 56A100 à 106 correspondent à des fondations ou des planchers de béton associés à un complexe de bâtiments secondaires prenant place, en forme de « U » inversée, au nord du bâtiment principal aux fondations de pierres 57A100 (figures 28 et 34). Les vestiges 56A100 à 103 et 56A106 forment des bases carrées (56A101 et 56A103) ou rectangulaires (56A100, 56A102 et 56A106) de bâtiments. Ils sont délimités par d'étroits murs en béton de 0,13 à 0,25 m de large, dont les portions hors-sol sont visibles sur une hauteur maximale de 0,15 m. et comporte un plancher de vieux béton (dalle) coulé sur un lit de moellons et pierres fragmentées aménagées (figure 36). Le béton s'apparente beaucoup à celui composant les fondations du bâtiment secondaire carré 21A100 situé à l'est du complexe. Il s'agit ainsi d'un béton composé de nombreuses pierres et cailloux noyés dans un ciment gris clair. Certaines dalles se retrouvent un peu plus élevées par rapport aux fondations et d'autres sont légèrement plus basses. La majorité de ces dalles étaient en partie recouvertes par des feuilles décomposées mélangées à de l'humus, ainsi que par des branches et de nombreuses vignes séchées. Elles se présentent dans un bon état de conservation général, si ce n'est que quelques fissures et cassures ici et là (figure 36). L'épaisseur des dalles est souvent inégale pour un même bâtiment et peut varier de 0,07 à 0,13 m. Les vestiges 56A101 à 56A103 présentent une dalle de béton coulée en deux épaisseurs; la couche du dessous étant plus épaisse (0,07 à 0,10 m) et celle du dessus étant plus mince (0,03 m) (figure 35). Deux encoches ont été observées dans le mur sud et une dans le mur est

Les vestiges 56A104 et 56A105, soit les sections de bâtiments formant la portion ouest du complexe, ne comprennent pour leur part que des fondations en béton, sans plancher (figures 28 et 34). Ces fondations sont plus larges que celles des vestiges précédents (0,27 à 0,30 m). Le mur de refend séparant 56A104 et 56A105 a été coulé à même une immense pierre qui se trouvait à cet emplacement (figure 34). Plusieurs vignes séchées s'y trouvent également (figure 34). La surface des fondations a été enregistrée entre 26,21 et 26,29 m ANM et elles ont une hauteur de 0,33 m, tel qu'il a été possible d'observer pour le mur nord du bâtiment 56A103 grâce au sondage 47A qui y a été réalisé. La base de la fondation y est dressée sur 0,20 m de hauteur et se poursuit dans la portion supérieure en angle vers le sud sur une hauteur de 0,13 m. La portion supérieure de la fondation est donc en biais par rapport à la base de la fondation qui est droite. Il s'agit ici du résultat du coffrage en planches utilisé pour couler la fondation. Les sondages réalisés à l'intérieur des limites des portions de bâtiments secondaires 56A104 et 56A105 (46A et 49A) n'ont livré, sous l'humus de surface de 0,07 m d'épaisseur, dans la couche d'occupation humique, que des clous découpés et tréfilés et du verre à vitre (voir inventaire des artefacts, dossier technique). Tel que mentionné plus haut, et comme on peut l'observer sur les photographies aériennes de 1947-1949 (figures 16 et 38), 1966 (figure 17 et 39) et 1971 (figures 17 et 32), les vestiges 56A103 à 56A106 auraient appartenu à un bâtiment carré détaché comportant 4 sections ou pièces distinctes. Ce dernier aurait été accompagné juste à l'est d'un autre ensemble de bâtiment composé de 3 sections (vestiges 56A100 à 156A102).

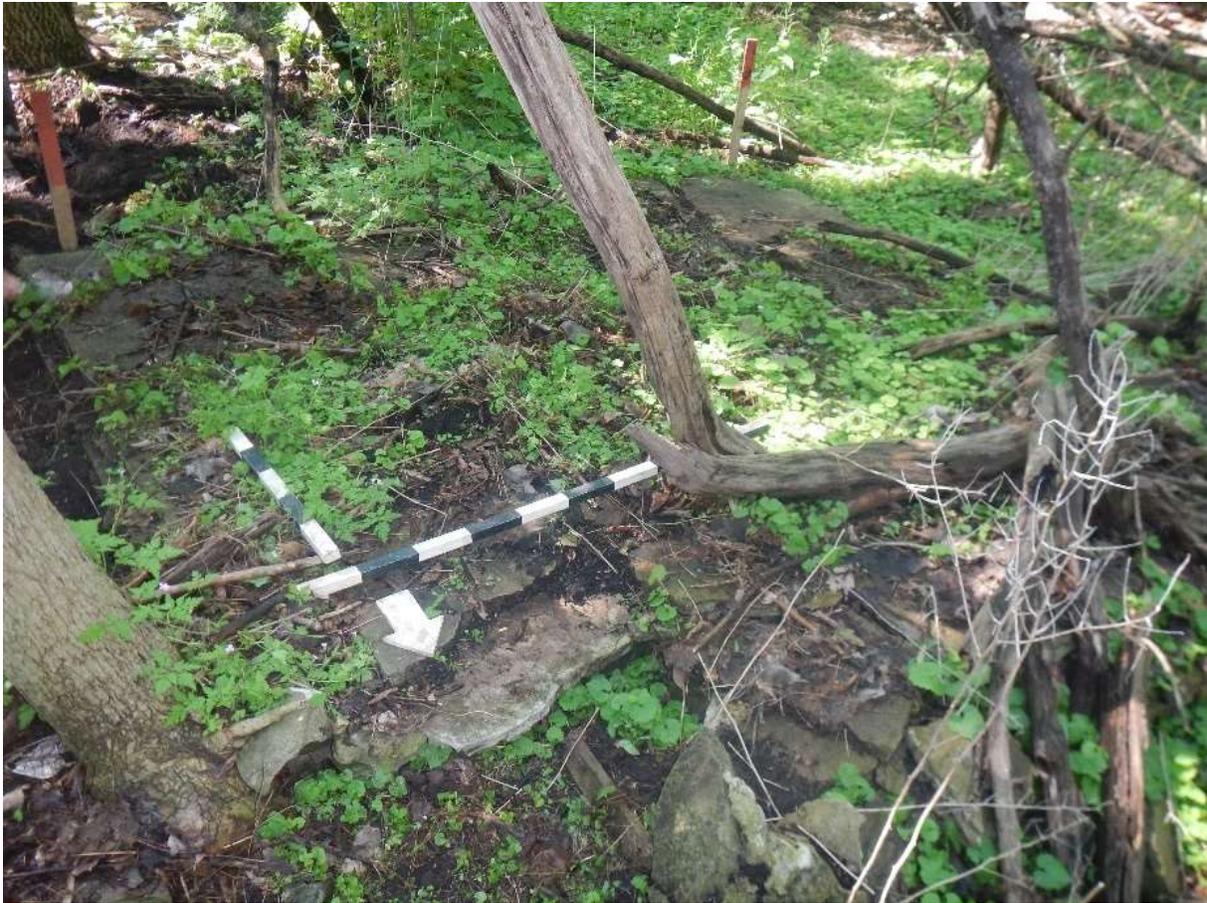
Figure 35 : Projet 154-15-1176, site BiFl-15, photographie de 56A102 avec sa dalle de béton à deux épaisseurs. Vue vers le sud-ouest. BiFl-15-19-N2 (65).

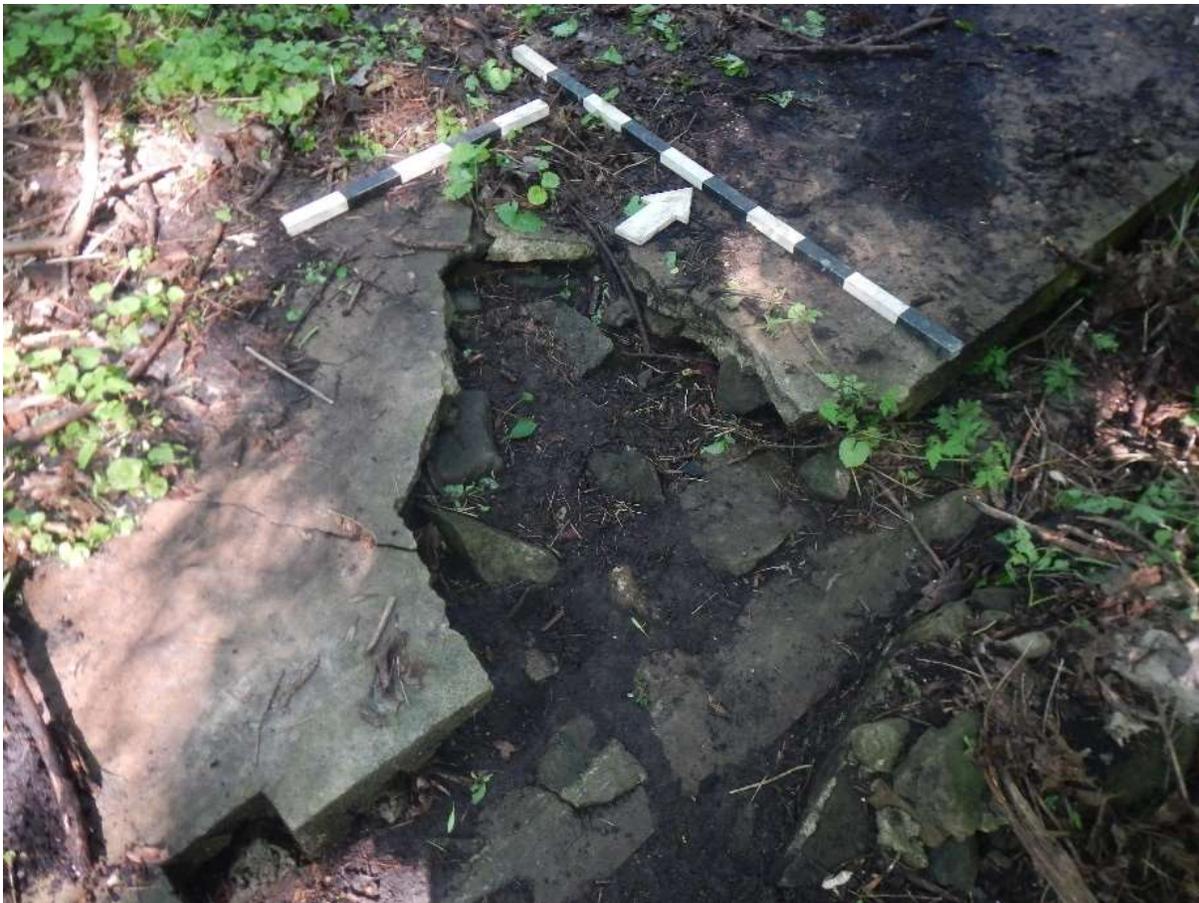
Figure 36 : Projet 154-15-1176, site BiFl-15, photographie de l'encoche située dans le mur est de 56A100 et présence du lit de pose en pierres sous la dalle de béton cassée. Vue vers le N-W. BiFl-15-19-N2-58.

de 56A100 (figure 36). Ces dernières auraient pu servir à accueillir des pièces de bois verticales appartenant à la superstructure de ce bâtiment secondaire. Au coin extérieur sud-est du bâtiment 56A102, il a été possible d'observer une grande pierre plate rectangulaire et équarrie posée à plat, mesurant 0,90 m de long par 0,30 m de large et 0,10 m d'épaisseur, ayant fort possiblement servi de seuil de porte (figure 37). La surface du mur nord de 56A106 comporte une arrête en relief en son centre, dans un axe est-ouest, sur le sens de sa longueur. Il s'agit ici de la marque de coffrage de la fondation. La surface des fondations a été enregistrée entre 26,28 et 26,58 m ANM. Des débris de démolition et des artefacts ont été observés en surface des dalles de béton, dont des fragments de bardeaux d'asphalte gris rougeâtre, une grande quantité de verre à vitre, de la cage à poules, des gants en tissu et des semelles de bottes en caoutchouc.

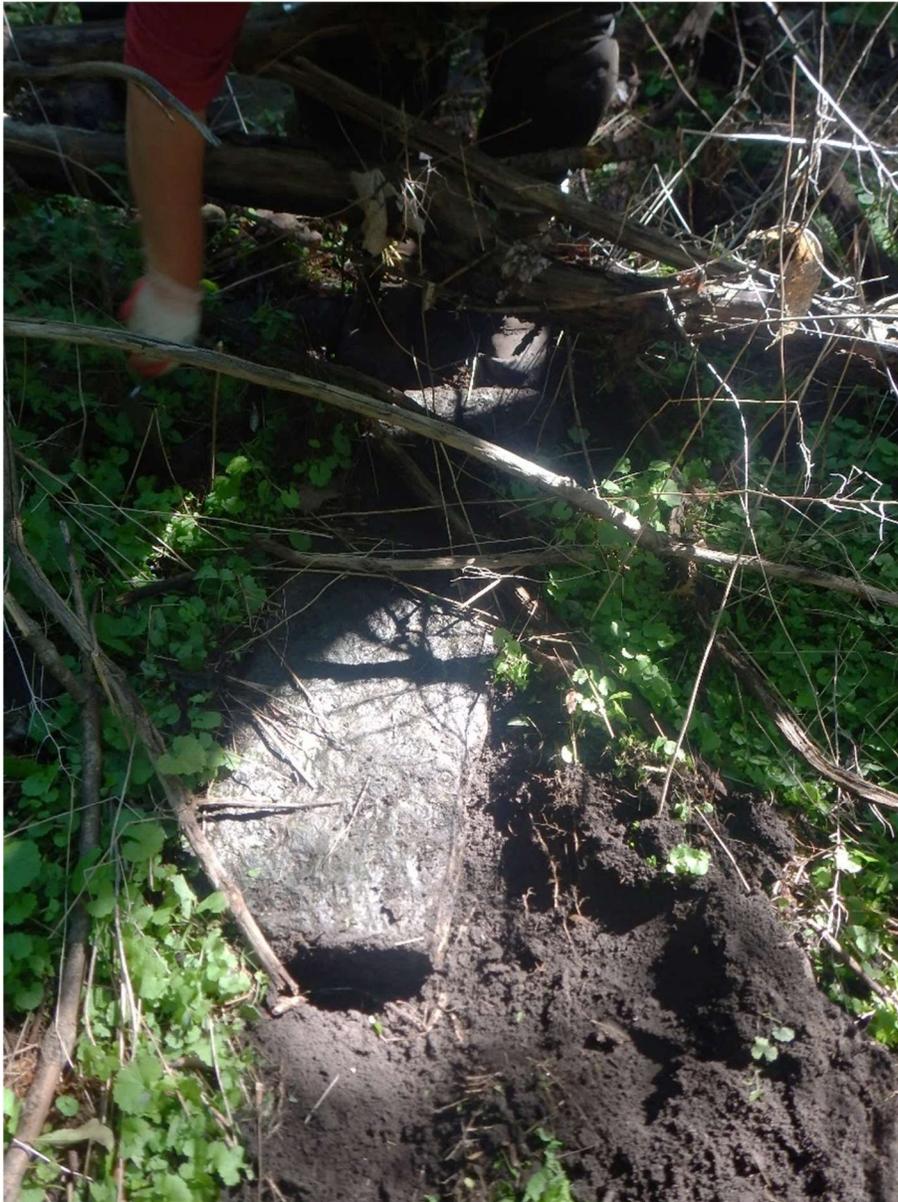
Figure 37 : Projet 154-15-1176, site BiFl-15, photographie de la pierre ayant u servir de seuil de porte au sud-est du vestige 56A102. Vue vers l'est. BiFl-15-19-N2-70.

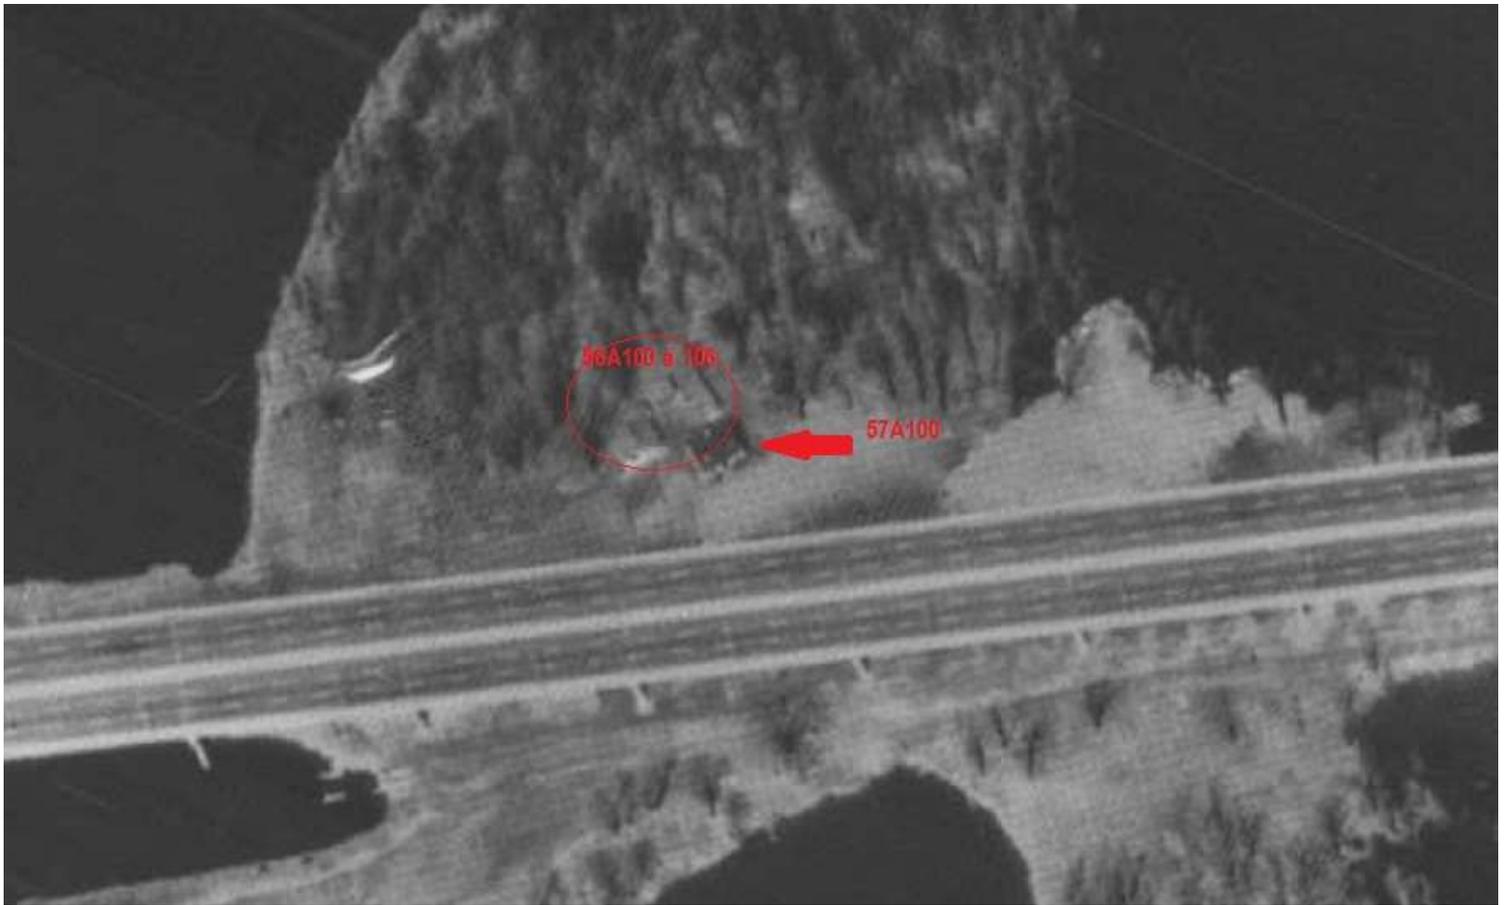
Figure 39 : Extrait de la photographie aérienne de 1966 où il est possible d'observer le bâtiment principal 57A100 et les bâtiments secondaires 21A100 et 56A100 à 56A106 encore debout. VM97S3D08P391.

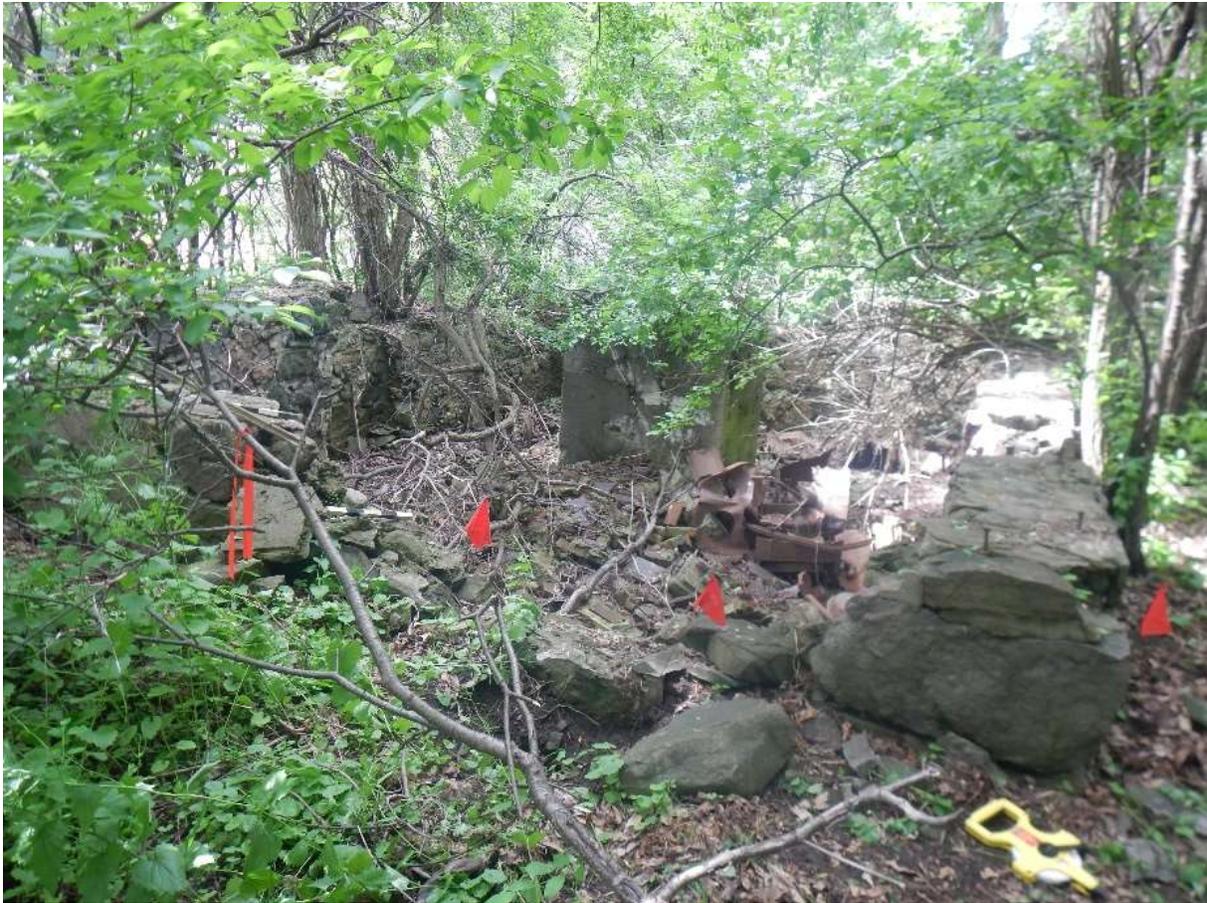
Figure 40 : Projet 154-15-1176, site BiFl-15, photographie des vestiges du bâtiment principal aux fondations de pierres 57A100. Vue vers le sud-ouest. BiFl-15-19-N2-83.

Le vestige 57A100 correspond aux fondations de maçonnerie de pierres formant les 4 murs d'un bâtiment principal situé juste au sud du complexe 56A100 à 56A106 décrit ci-haut (figure 28 et 40). De forme rectangulaire, le bâtiment s'étend sur une longueur de 10,42 m est-ouest et sur une largeur de 6,90 m nord-sud. Les parements sont composés de très grandes (1,00 par 0,50m), moyennes (0,30 par 0,60 m) et petites (0,15 par 0,05 m) pierres de grès de Potsdam<sup>22</sup> rougeâtre à gris. Les pierres sont
