**PROJET DE RECONSTRUCTION DU PONT DE  
L'ÎLE-AUX-TOURTES – 154-15-1176**

**INVENTAIRE ARCHÉOLOGIQUE (2019)**

**DIRECTION DES GRANDS PROJETS DU PONT DE L'ÎLE-AUX-  
TOURTES ET DE L'ÉCHANGEUR SAINT-PIERRE**

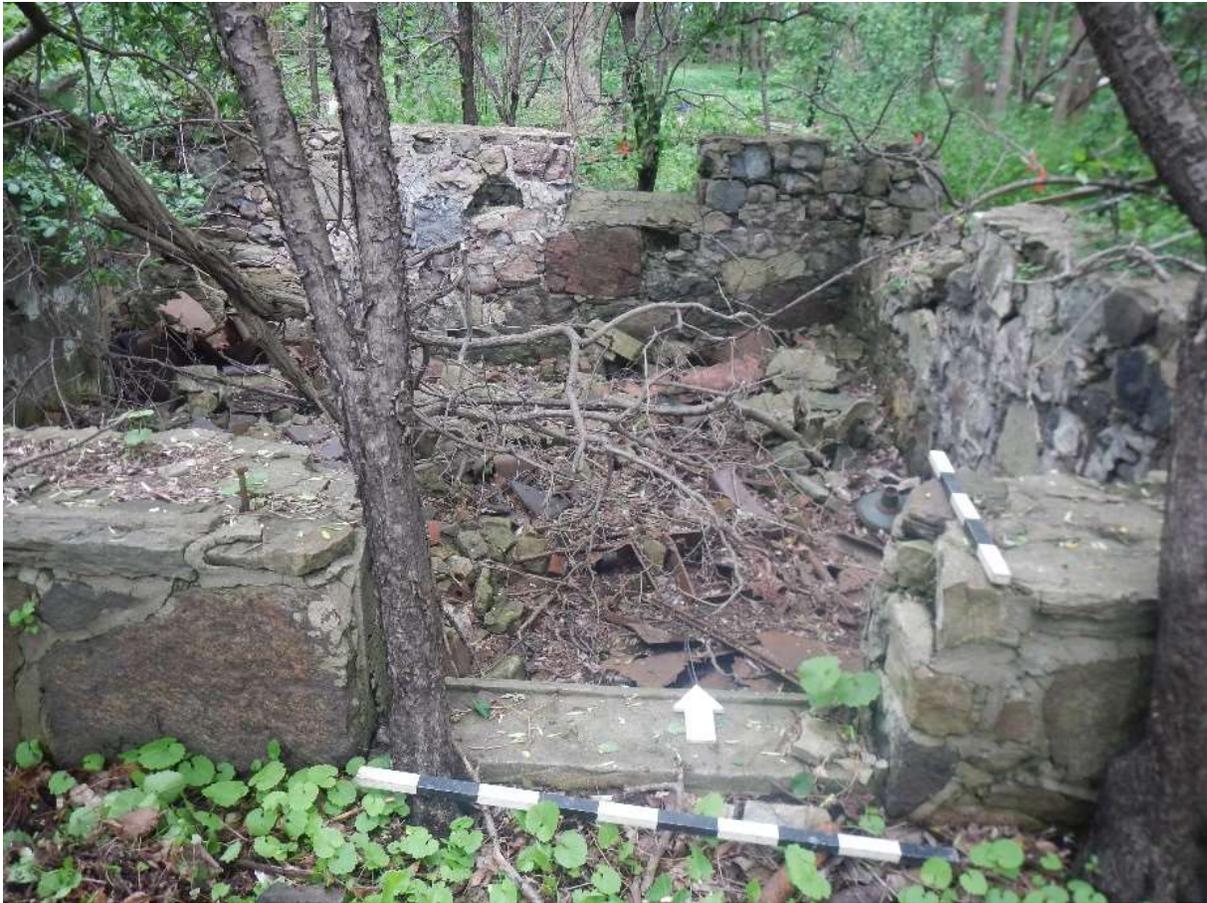
Figure 41 : Projet 154-15-1176, site BiFl-15, photographie de la base d'un soubassement dans la portion est du mur sud du bâtiment principal 57A100. Vue vers le nord. Boulon fiché à la surface de la fondation juste à l'ouest du soubassement. BiFl-15-19-N2-88.

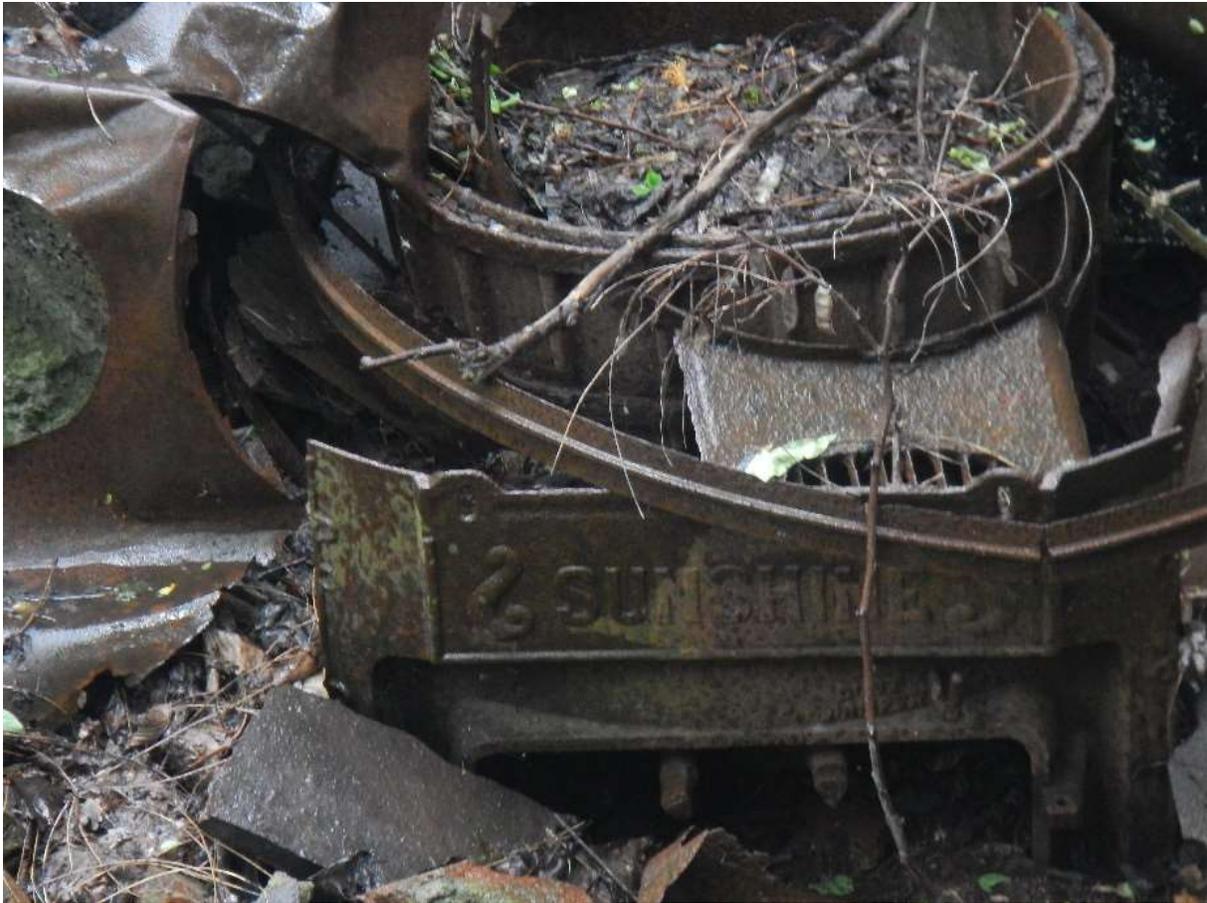
Figure 44 : Projet 154-15-1176, site BiFl-15, photographie d'une pièce de fournaise portant la marque « SUNSHINE » parmi les débris de démolition (57A1) à l'intérieur du bâtiment 57A100. Vue vers l'ouest. BiFl-15-19-N1-148.

Il est impossible de percevoir le plancher (de bois, de béton ou de terre battue) puisque l'intérieur de la maison est rempli de débris de démolition (57A1) composée de pierres, de ciment, de fragments de tuyaux de grès, de plusieurs pièces métalliques associées à des engrenages, des pièces de luminaires, des pièces de fournaise, dont un fragment porte la marque « SUNSHINE<sup>23</sup> » (figures 44 et 45). Pour des questions de sécurité, puisque la stabilité des fondations demeurait incertaine, l'archéologue du MTQ n'a pas autorisé l'équipe à descendre à l'intérieur des fondations. Ainsi, il n'a pas été possible d'investiguer l'intérieur du bâtiment.

<sup>23</sup> Ces fournaises étaient fabriquées par la société de London, en Ontario, *McClary Manufacturing Ltd* dès la fin du XIXe siècle. « Jusqu'à la fin des années 1880, la plupart des maisons étaient «chauffées» au moyen d'un poêle en fonte alimenté au bois. L'un des principaux fabricants de poêles au Canada était la société de London, en Ontario, *McClary Manufacturing Ltd*. Vers 1890, *McClary* a commencé à construire des fours à «air central», un poêle en fonte entouré d'un boîtier galvanisé d'où jaillissaient de grands conduits ronds transportant de l'air chaud dans chacune des pièces de la maison. Sans ventilateur, le mouvement de l'air se faisait par convection dans laquelle l'air chaud monte. Des grilles de fer dans le plancher ont conduit à des conduits encore plus grands qui transportaient l'air froid, par gravité, vers le four qui était généralement installé au sous-sol. Après quelques années de ventes lentes, les constructeurs adoptaient, en 1900, ce type de fournaise dans leur nouvelle construction de maison et bientôt *McClary* fournissait des fournaises pour des rues entières de maisons partout au pays. Ils étaient extrêmement inefficaces par rapport aux normes d'aujourd'hui, mais constituaient un ajout miraculeux au propriétaire de la maison de 1900. » (<http://mikehandbooks.com/tag/london-ontario/>).

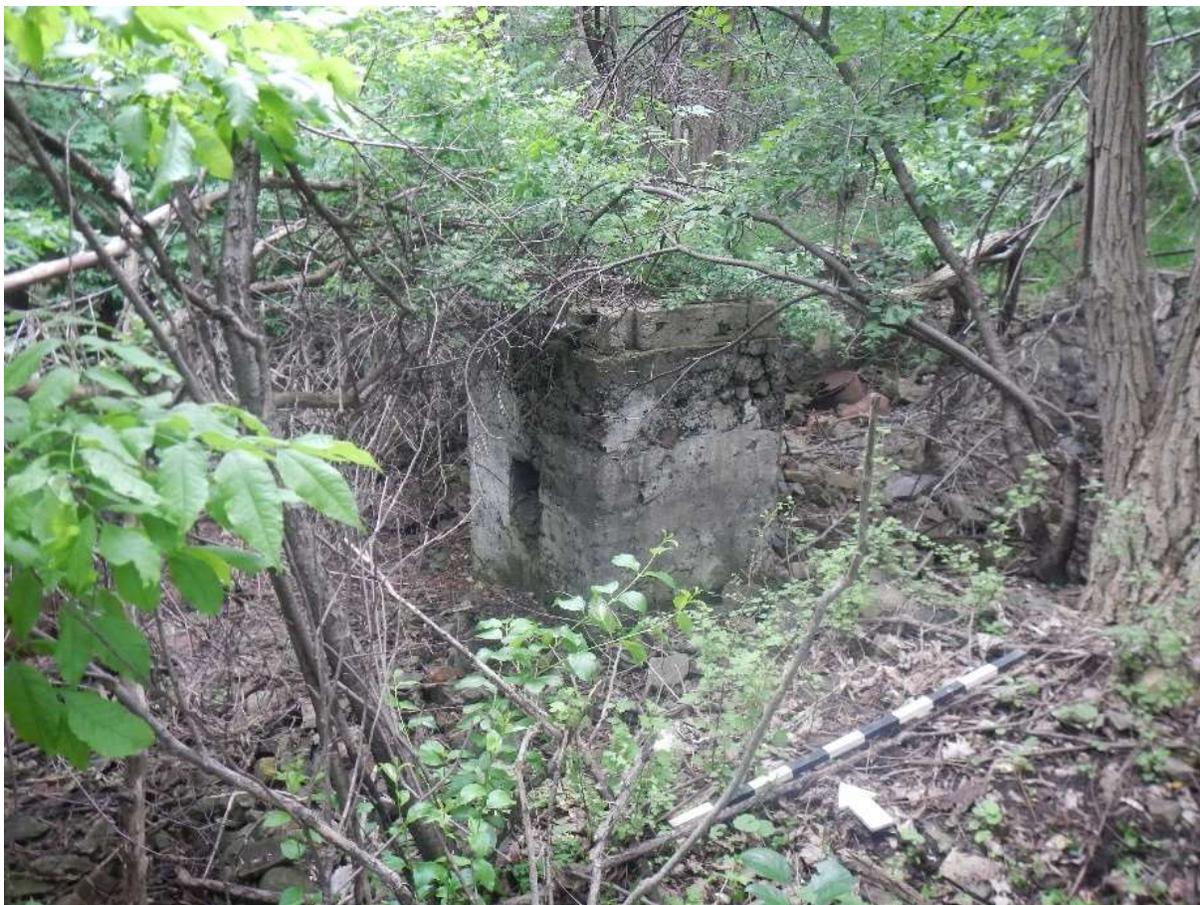
Figure 46 : Projet 154-15-1176, site BiFl-15, photographie de la cheminée 57A101 au centre du bâtiment 57A100. Vue vers le nord-est. BiFl-15-19-N2-95.

Le vestige 57A101 est associé à la base de cheminée carrée en gros moellons recouverts de ciment visible au centre de la maison (figure 46). Cette dernière mesure 1,55 m de côté et sa hauteur visible est estimée à environ 2,00 m. Sa surface a été enregistrée à 27,52 m ANM. Des tuyaux de plomb sortent de la portion supérieure de la base de cheminée. Une ouverture carrée la perce en son centre, sur sa hauteur, et devait servir à accueillir la portion supérieure de la cheminée en briques. Des fragments encore maçonnés de cette cheminée de briques ont d'ailleurs été observés dans les débris de démolition 57A1, non loin de la base. Le parement ouest de la cheminée est percé d'une ouverture carrée qui devait servir de trappe à cendres (figure 46). Il est possible d'apercevoir la cheminée au centre de la maison sur les photographies aériennes de 1947-49 et de 1966, ainsi que sur une photo prise lors de la construction du pont en 1963 (figures 38, 39 et 42).

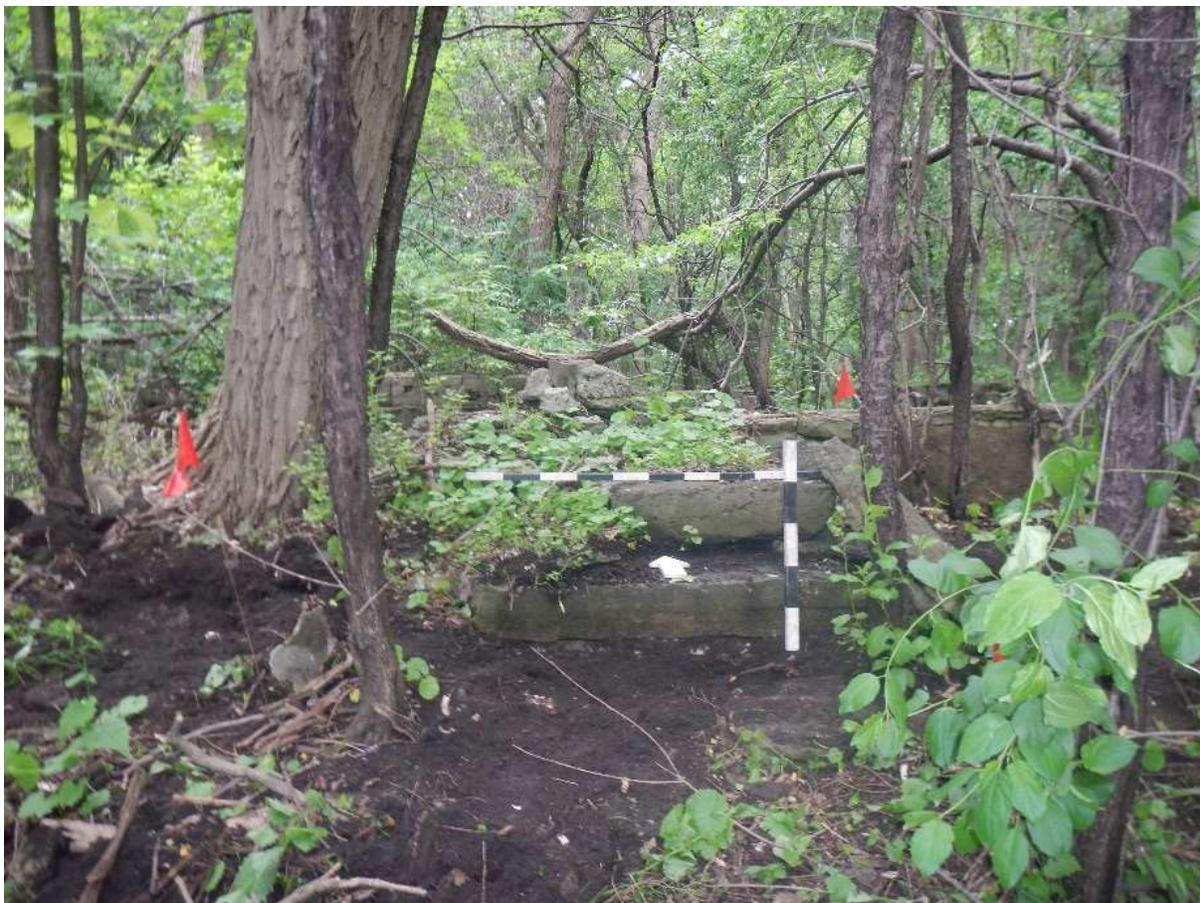
Figure 47 : Projet 154-15-1176, site BiFl-15, photographie de l'escalier 57102 au centre de la façade sud de la maison 57A100. Vue vers le nord. BiFl-15-19-N2-93.

Le vestige 57A102 constitue l'escalier aménagé pour donner accès à la façade sud de la maison (figures 28 et 47). Il se compose de deux marches formées par de grandes pierres plates, lesquelles sont superposées. Un dallage de pierres plates (dalles) entoure ces marches, à leur base. L'ensemble de l'escalier, incluant le dallage, mesure 1,44 m nord-sud par 2,83 m est-ouest. La marche supérieure mesure 0,75 m de largeur nord-sud par 2,09 m de longueur est-ouest. La marche inférieure est visible quant à elle sur 0,35 m de large et présente la même longueur est-ouest de 2,09 m. Les marches présentent chacune une hauteur de 0,15 m. Le dallage de pierres autour de la base de l'escalier présente une largeur continue de 0,50 m sur tout son pourtour. Les dalles font moins de 0,05 m d'épaisseur. La surface de la marche supérieure arrive au même niveau que la surface du mur sud, soit à 27,32 m ANM.

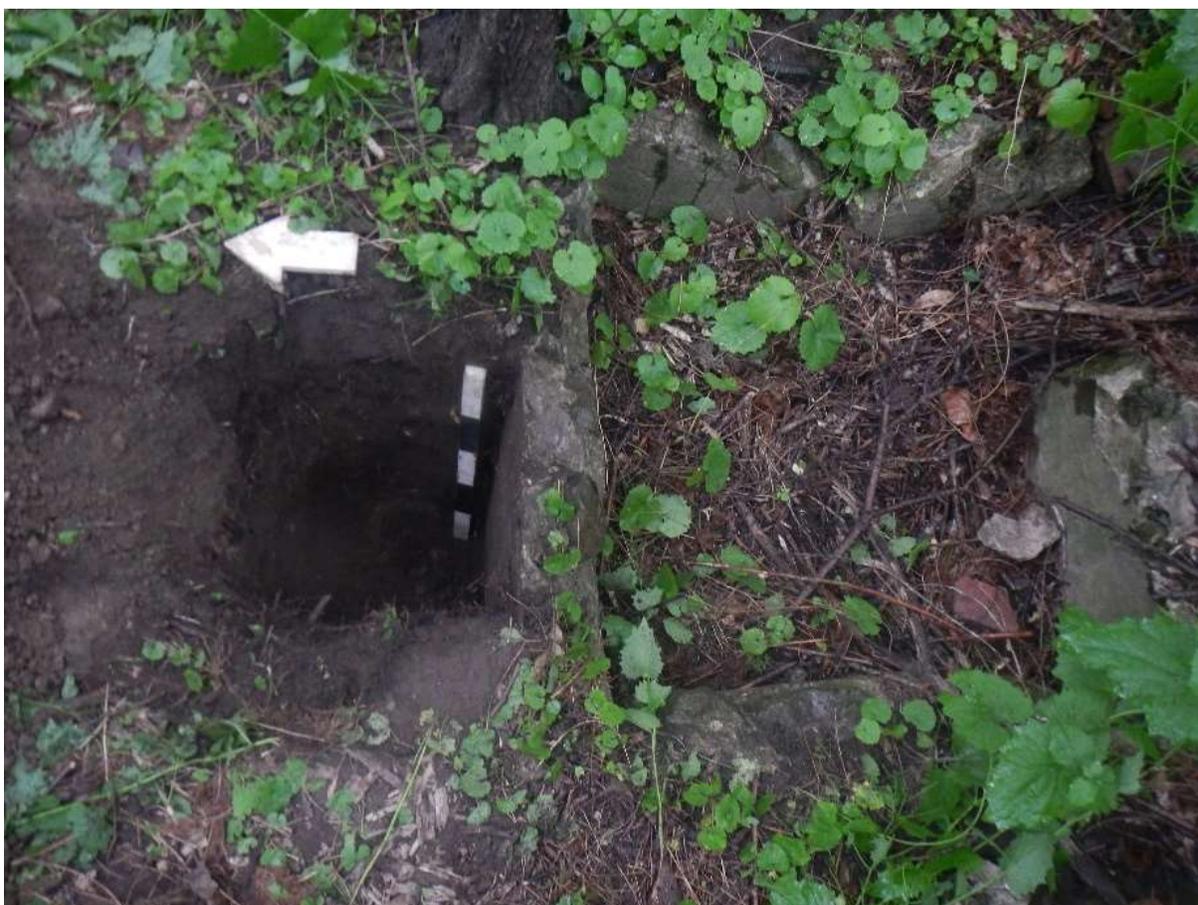
Figure 48 : Projet 154-15-1176, site BiFl-15, photographie du puits de béton 58A100 situé au nord de la maison 57A100. Sondage 45A réalisée contre le parement nord de son mur nord. Vue vers l'est.

Le vestige 58A100 correspond à un second puits en béton localisé au nord du bâtiment 58A100 (figures 28 et 48). Il est de plus grande dimension que le puits 50A100 situé à l'est de la maison. Il présente une longueur est-ouest de 0,97 m et une largeur nord-sud de 0,90 m. Sa surface a été enregistrée à 26,50 m ANM. Les murs du puits sont larges de 0,11 m et leur parement intérieur n'est visible que sur 0,20 m, puisqu'il est comblé de sol. Le parement nord du mur nord a pu être dégagé sur une hauteur de 0,80 m, sans que sa base ne soit atteinte. Le béton le composant est encore du même type que celui des autres vestiges décrit précédemment. Il se présente sous la forme de gros cailloux noyés dans le ciment sableux gris de type Portland. À l'instar du puits 50A100, il aurait pu desservir la maison 57A100 ainsi que les bâtiments secondaires 56A100 (possible vinerie et/ou serre) et le bâtiment carré 21A100.

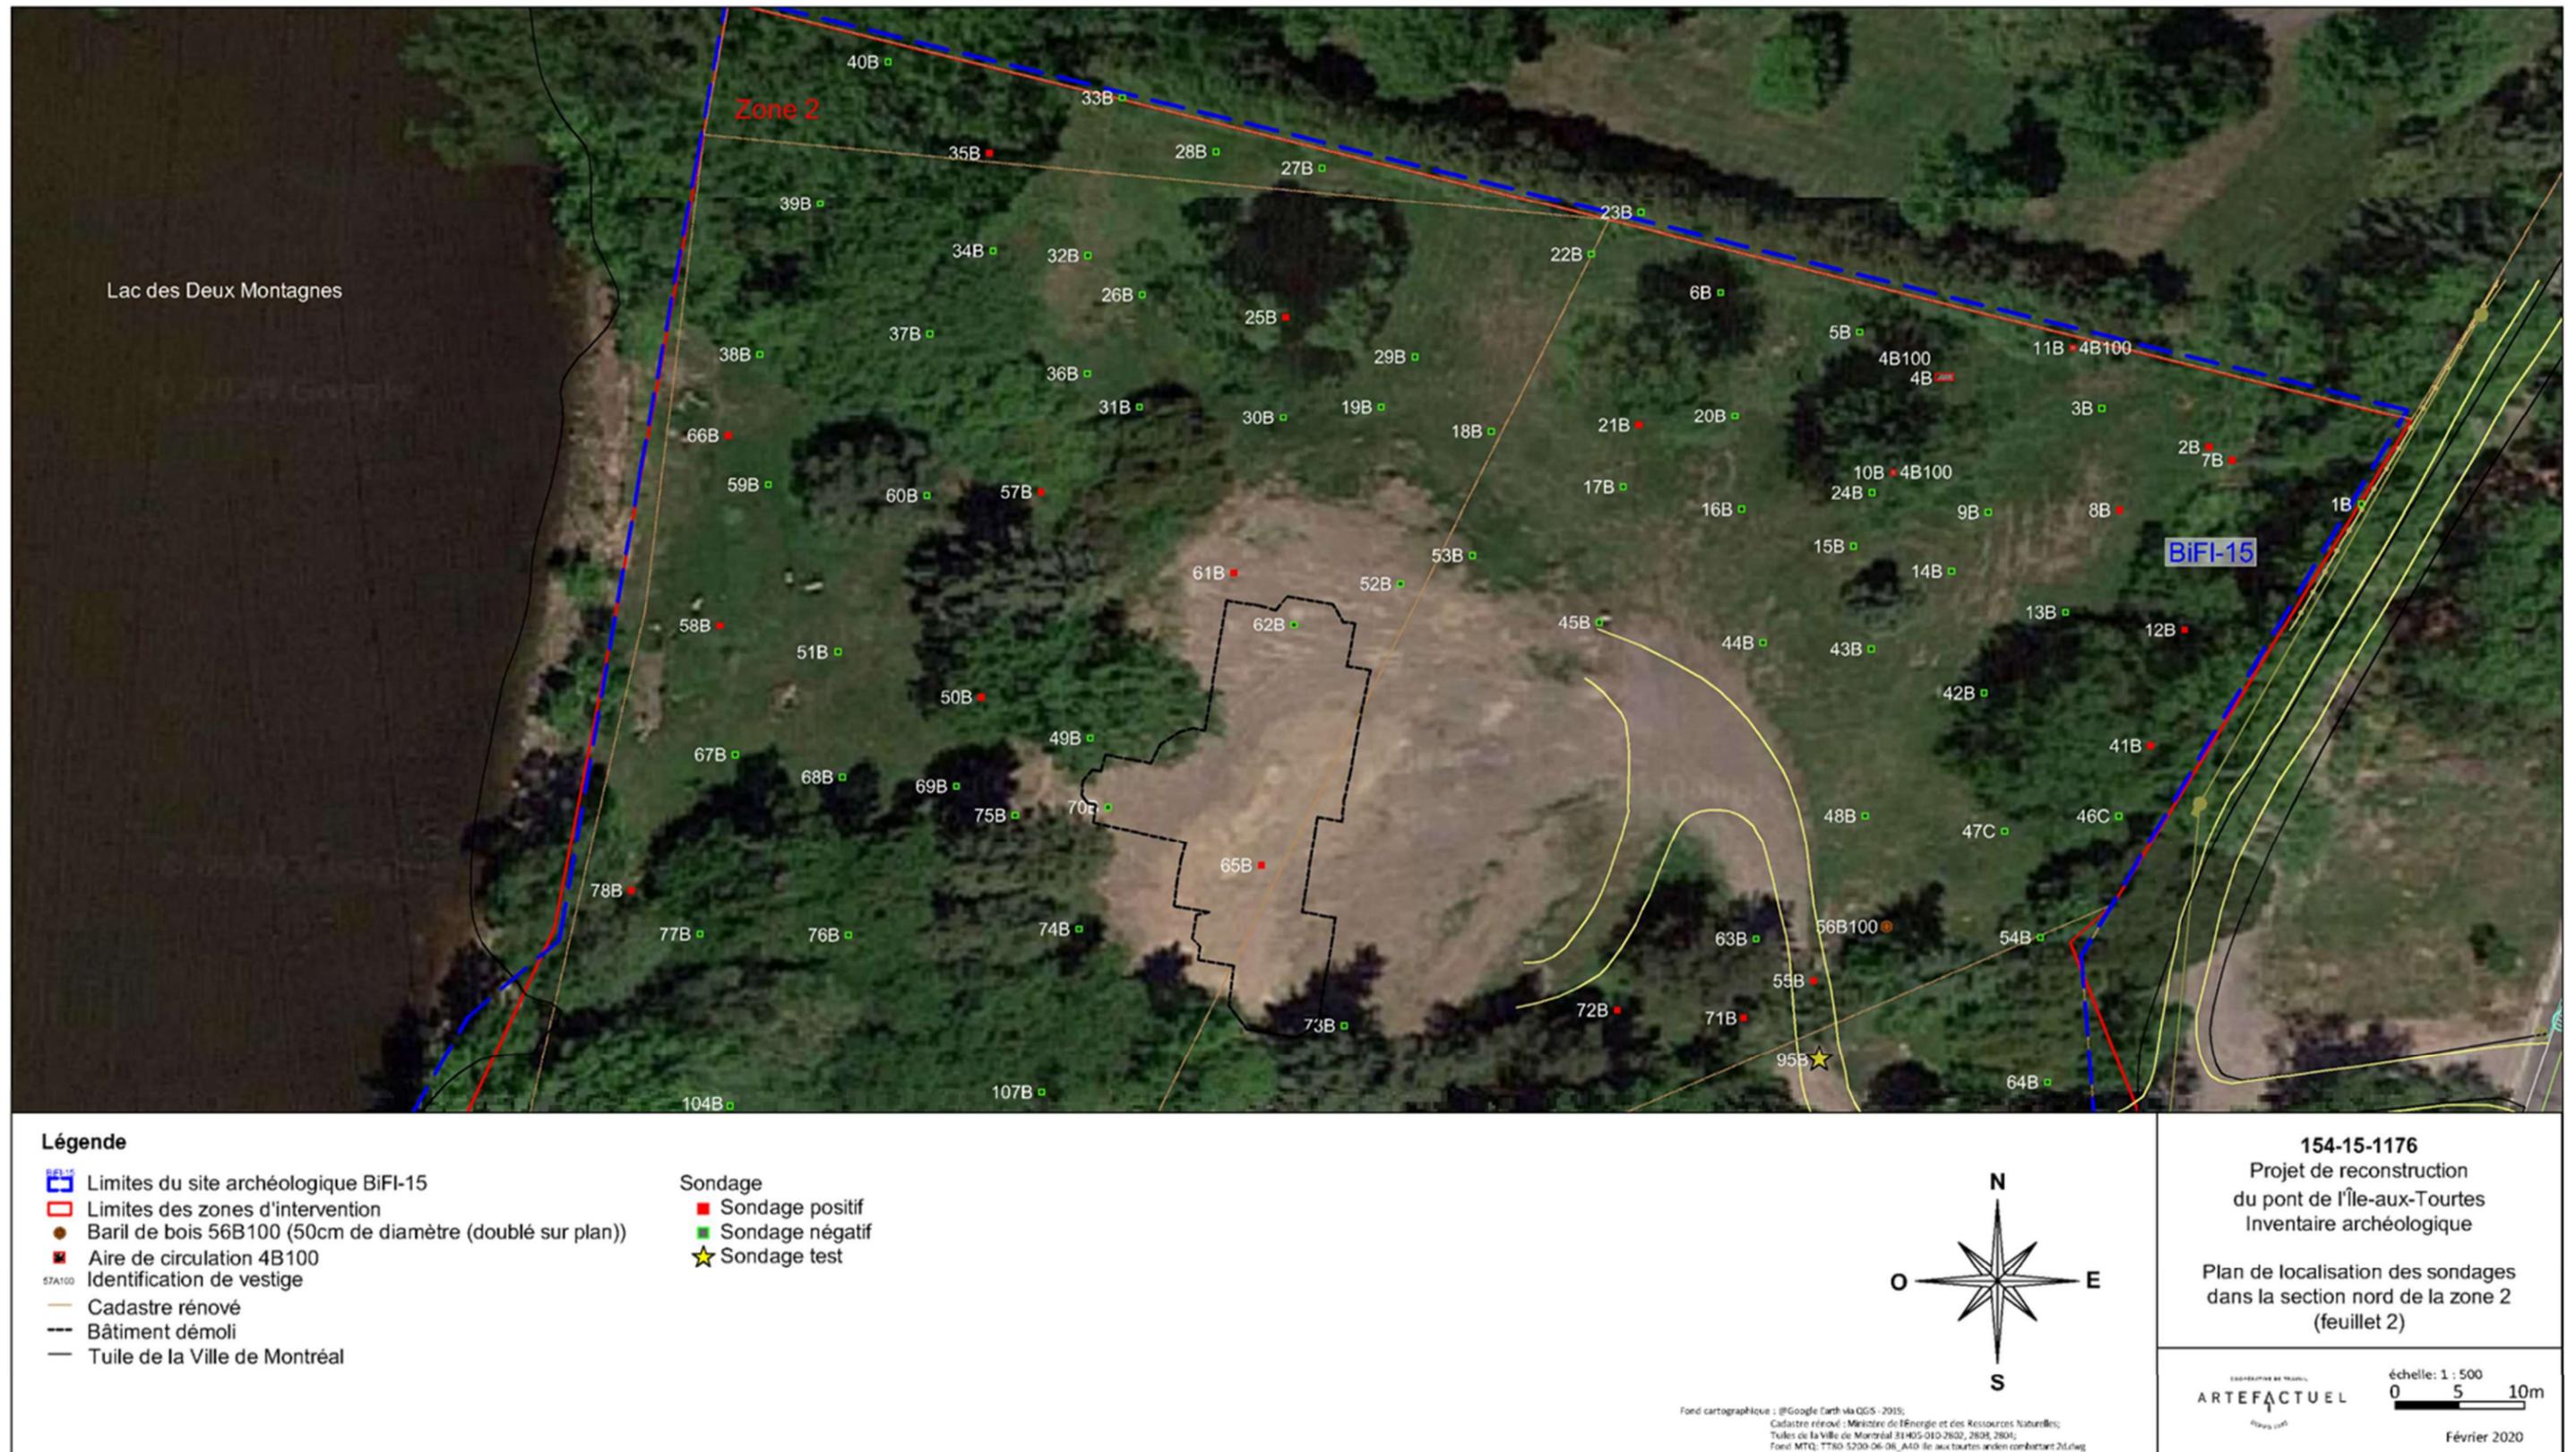
Figure 49 : 154-15-1176. Plan de localisation des sondages d'inventaire dans la portion nord de la zone 2 (140, chemin Senneville, Domaine Dow), sous-opération B du site BiFI-15. Archéo-CAD.

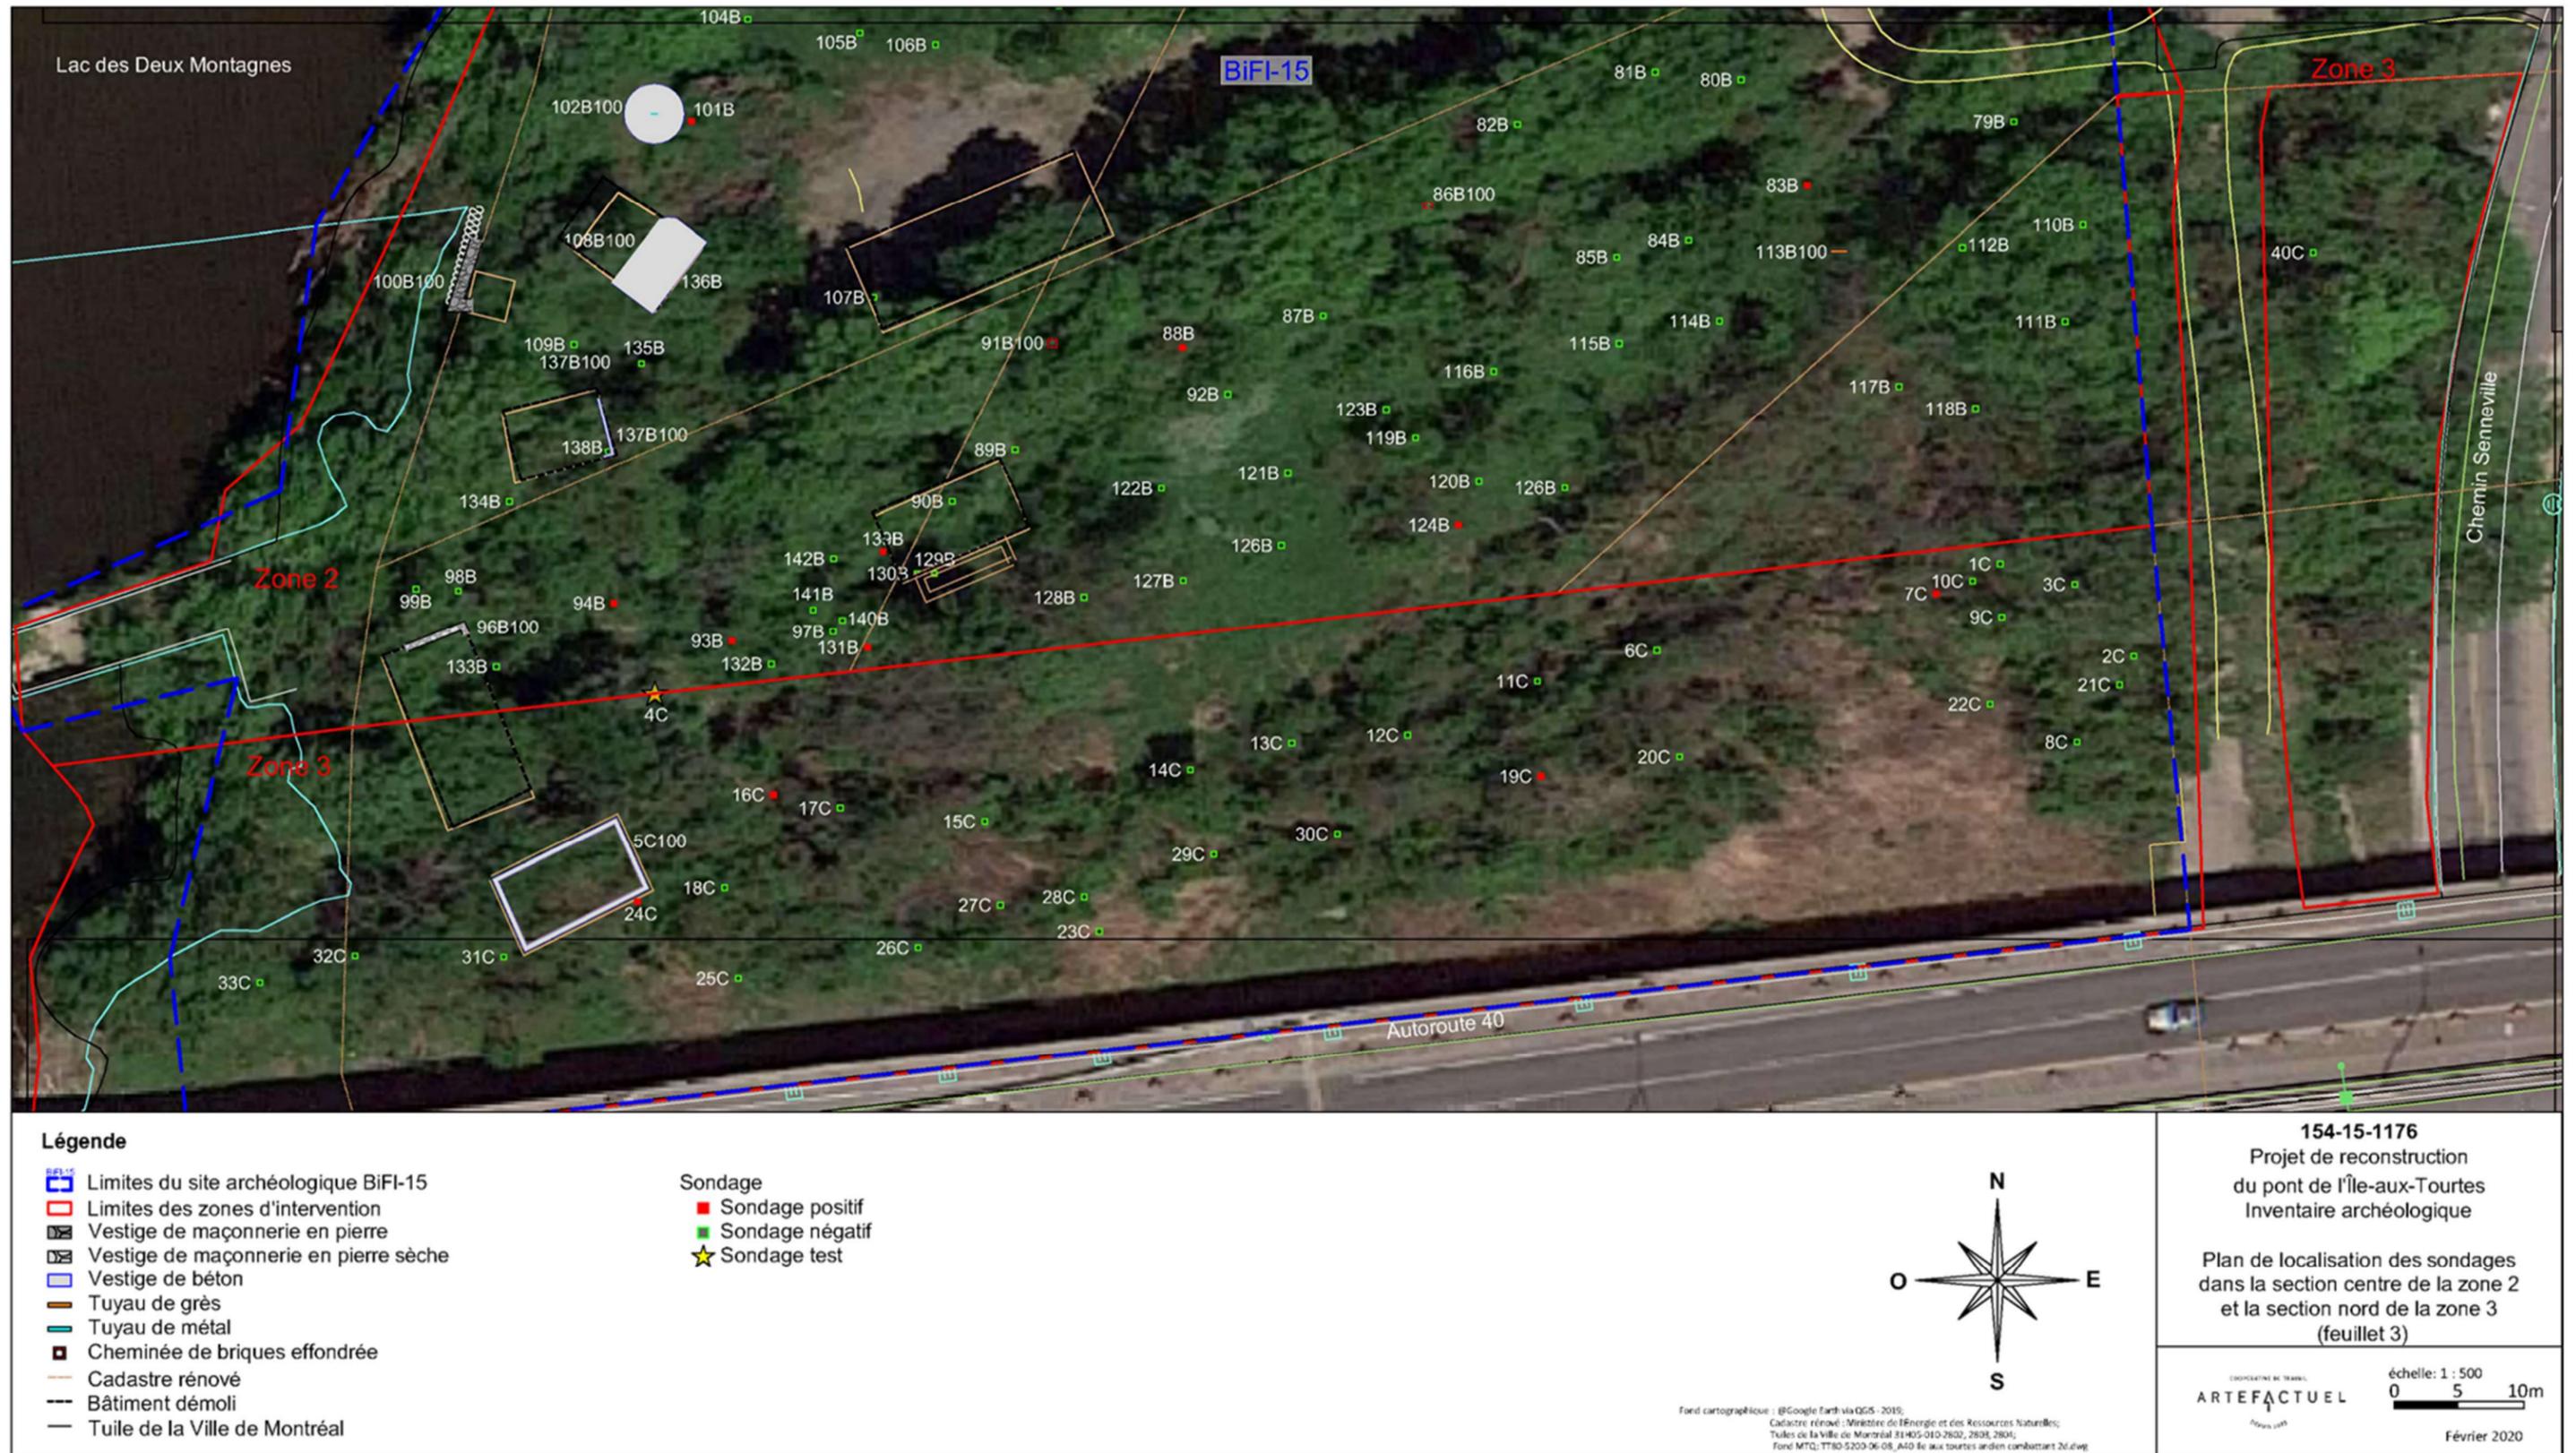
Figure 50 : 154-15-1176. Plan de localisation des sondages d'inventaire dans la portion sud de la zone 2 et la portion nord de la zone 3 (140, chemin Senneville, Domaine Dow), sous-opération B du site BiFI-15. Archéo-CAD.

La portion de la zone 3 située au nord du pont de l'Île-aux-Tourtes se caractérise par un relief relativement plat avec une flore herbacée et arbustive (plate-bande aménagée près des fondations en béton 5C100) et un drainage généralement mauvais (secteur marécageux) (figure 75). La portion de la zone 3 située au sud du pont de l'Île-aux-Tourtes est davantage boisée (figure 76). Il y a aussi une petite portion de la zone 3 comprenant le terre-plein à l'est, lequel sépare l'ancien tracé du chemin Senneville du chemin Senneville actuel où un seul sondage a été réalisé. Ce dernier a démontré les bouleversements de ce secteur en lien avec l'aménagement du chemin Senneville actuel (figures 50, 74 et 77).

Le vestige 5C100 correspond à des fondations de vieux béton formant un bâtiment rectangulaire d'axe est-ouest au N-O de la zone 3, soit juste au sud du garage de bois 96B100 qui se trouve à cheval entre les zones 2 et 3 (figures 50, 80 et 81). Il mesure 10 m est-ouest par 6 m nord-sud. La largeur de ses murs est de 0,38 m. La hauteur maximale préservée de ces murs est de près de 2,00 m. Le béton qui compose ses murs est relativement âgé puisqu'il s'apparente au ciment Portland (grosses inclusions de cailloux et petites pierres noyées dans un ciment sableux gris pâle) (figure 81), à l'instar des bâtiments datant du dernier quart du XIXe siècle de l'île Girwood (zone 1).

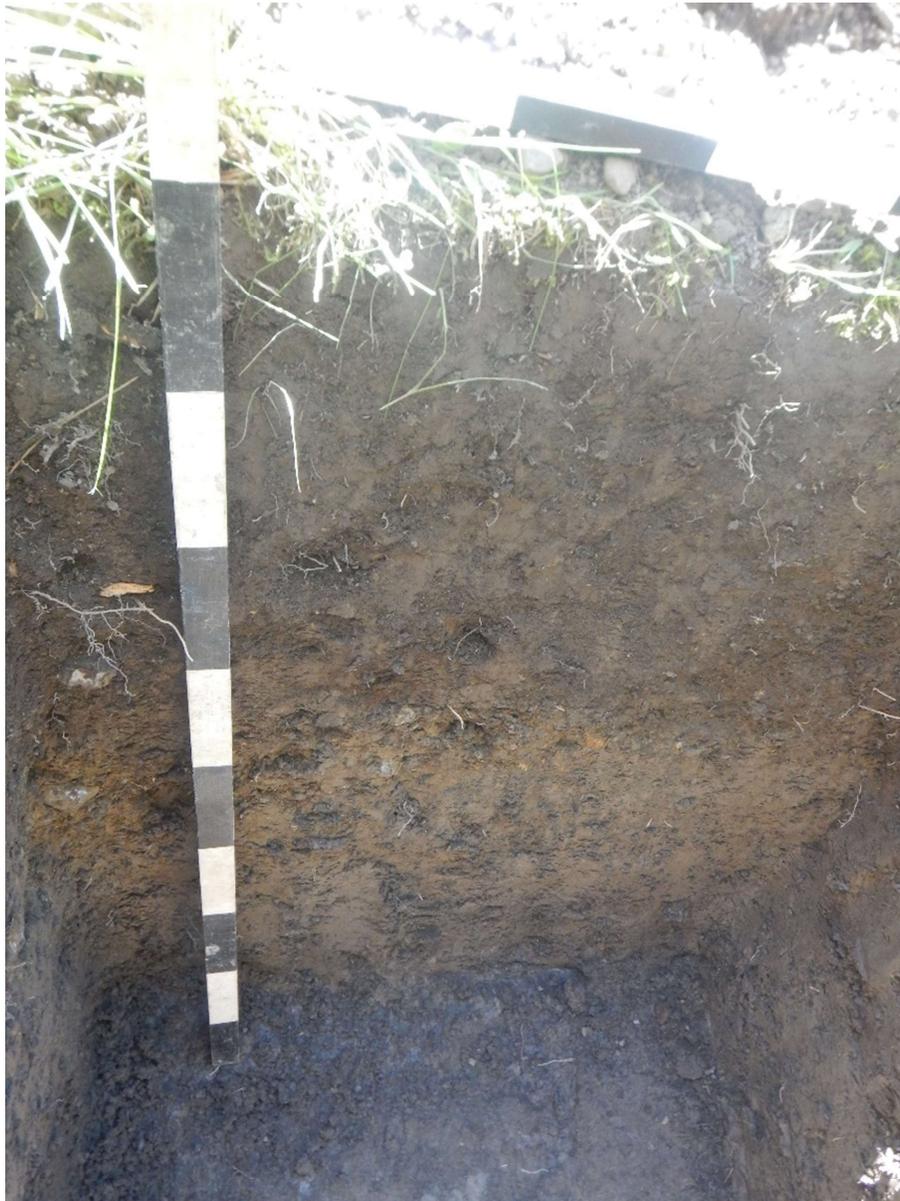
Figure 52 : 154-15-1176. Croquis stratigraphique de la paroi sud du sondage test de la zone 2 (95B). Archéo-CAD.

La stratigraphie est très homogène dans l'ensemble de la zone 2. Sous l'humus de surface de 0,10 m d'épaisseur (95B1), se trouve un remblai de cour témoignant de l'occupation des lieux de la fin du XIXe siècle jusqu'à aujourd'hui. Ce dernier est composé d'un limon brun organique assez compact contenant quelques inclusions et artefacts du XIXe et XXe siècles (plus concentrés autour des anciens bâtiments du 140, chemin Senneville et près de la berge à l'est : sondages 50B, 51B et 57B) sur une épaisseur de 0,31 m (95B1). Parfois un niveau de limon brun orangé avec cailloux de 0,05 m d'épaisseur (95B2), qui semble naturel, se trouve au-dessus de l'argile naturelle grise tachetée orangée très compacte (95B3) (figures 52 et 53).

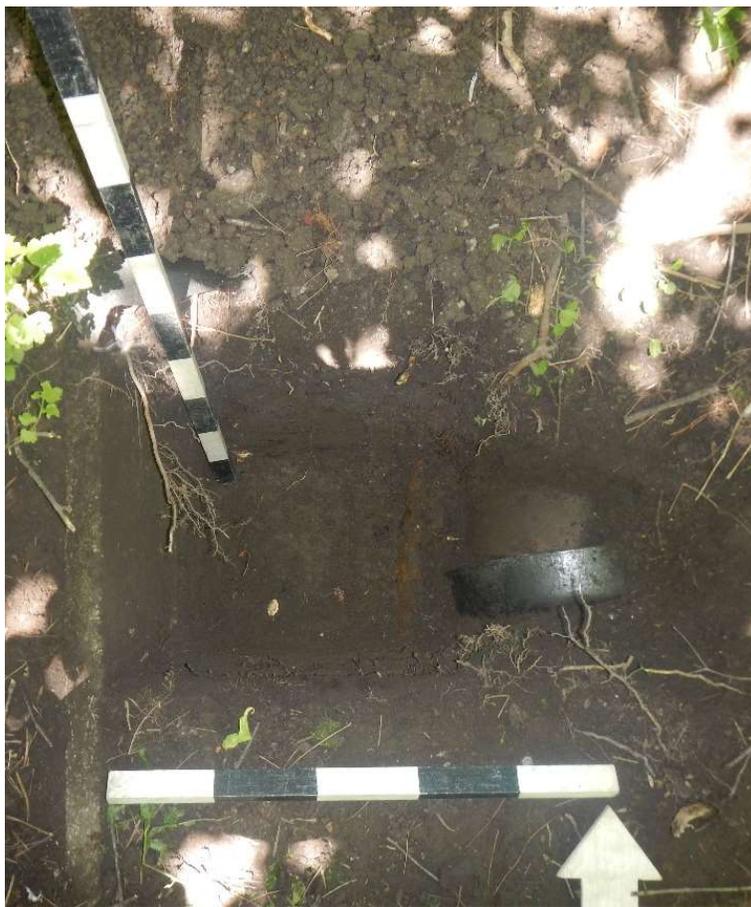
Figure 56 : Projet 154-15-1176, site BiFl-15, photographie de l'allée de circulation en pavé de petites pierres et fragments de charbon minéral 4B100. Vue vers l'est. BiFl-15-19-N1-25.

Une ancienne allée de circulation pavée reliant le Domaine Dow à la propriété voisine au nord a été découverte au sein des sondages 4B (4B100), 10B et 11B, sous l'humus de surface d'une vingtaine de centimètres d'épaisseur (figure 56). Le pavé se compose de fragments de grès de Potsdam rouge, de charbon minéral et de fragments de ciment, en plus de traces de bitume, sur deux assises irrégulières. Il est visible dans la tranchée 4B sur une longueur est-ouest de 1,08 m et une largeur de 0,70 m. On a prélevé un tesson de terre cuite fine blanche et un clou découpé ou forgé entre ses pierres. Il est possible de percevoir cette ancienne allée sur les photographies aériennes de 1947-49, 1966 et 1971 (figures 16 à 18).

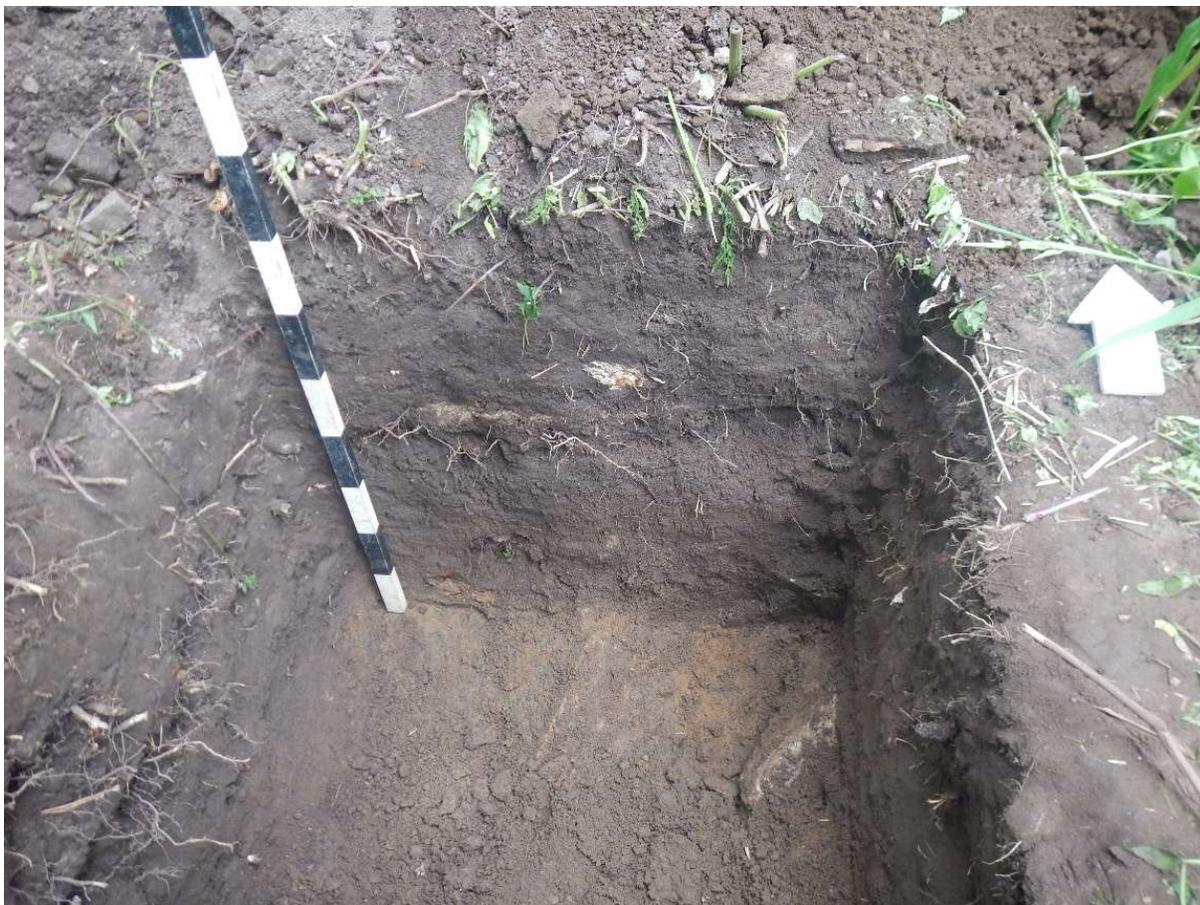
- 1 Tourbe et humus. 4C1.
- 2 Limon argileux brun, compact. Occupation récente XXe siècle. 4C2.
- 3 Sable organique brun meuble avec des lentilles de sable clair. Présence de pierres à plat avec cailloux en surface de la couche. Contient des fragments de pierre calcaire, des micros nodules de mortier, du charbon, du charbon minéral et beaucoup d'artefacts. Occupation du XIXe siècle. 4C3.
- 4 Sable meuble légèrement limoneux, brun-rouille avec oxydation. Présence de pierres ferreuses au fond. Sol naturel stérile. 4C4.
- 5 Argile grise. Sol naturel stérile. 4C5.
- Limite de profil

Figure 78 : 154-15-1176. Croquis stratigraphique de la paroi nord du sondage test de la zone 3 (4C). Archéo-CAD.

La stratigraphie est somme toute assez homogène au sein de la zone 3. Celle du sondage test 4C réalisé à la limite nord de la zone est bien représentative (figures 78 et 79). Sous la tourbe et l'humus de 0,10 m d'épaisseur (4C1), repose une couche de limon argileux brun compact contenant des traces d'occupation récente de la seconde moitié du XXe siècle (remblai associé aux travaux du pont en 1963-1964 ?) sur une épaisseur de 0,20 m (4C2). La couche suivante se compose d'un sable organique brun meuble parsemé de lentilles de sable clair et comportant des inclusions de fragments de pierres calcaires, des micros nodules de mortier, du charbon de bois et du charbon minéral, ainsi qu'une grande quantité d'artefacts sur une épaisseur de 0,30 m, lesquels renvoient à une occupation au XIXe siècle non loin des bâtiments secondaires 96B100 et 5C100. On y trouve des tessons de terre cuite commune vernissée, 1 fragment de tuyau et 1 fragment de fourneau de pipe en terre cuite fine argileuse blanche, 2 tessons de terre cuite fine blanche, du verre à vitre, 1 tesson de bouteille en verre coloré vert foncé, des clous découpés, ainsi qu'une dent de mammifère (voir inventaire des artefacts, dossier technique).

Le niveau 4C3 repose sur une couche de sable meuble légèrement limoneux brun-rouille avec présence d'oxydation (4C4). Des pierres ferreuses se retrouvent à son interface inférieure. Sur une épaisseur de 0,12 m, cette couche est naturelle et stérile. Elle recouvre enfin un niveau d'argile grise compacte correspondant au sol naturel stérile (4C5), laquelle n'a été atteinte qu'en surface.

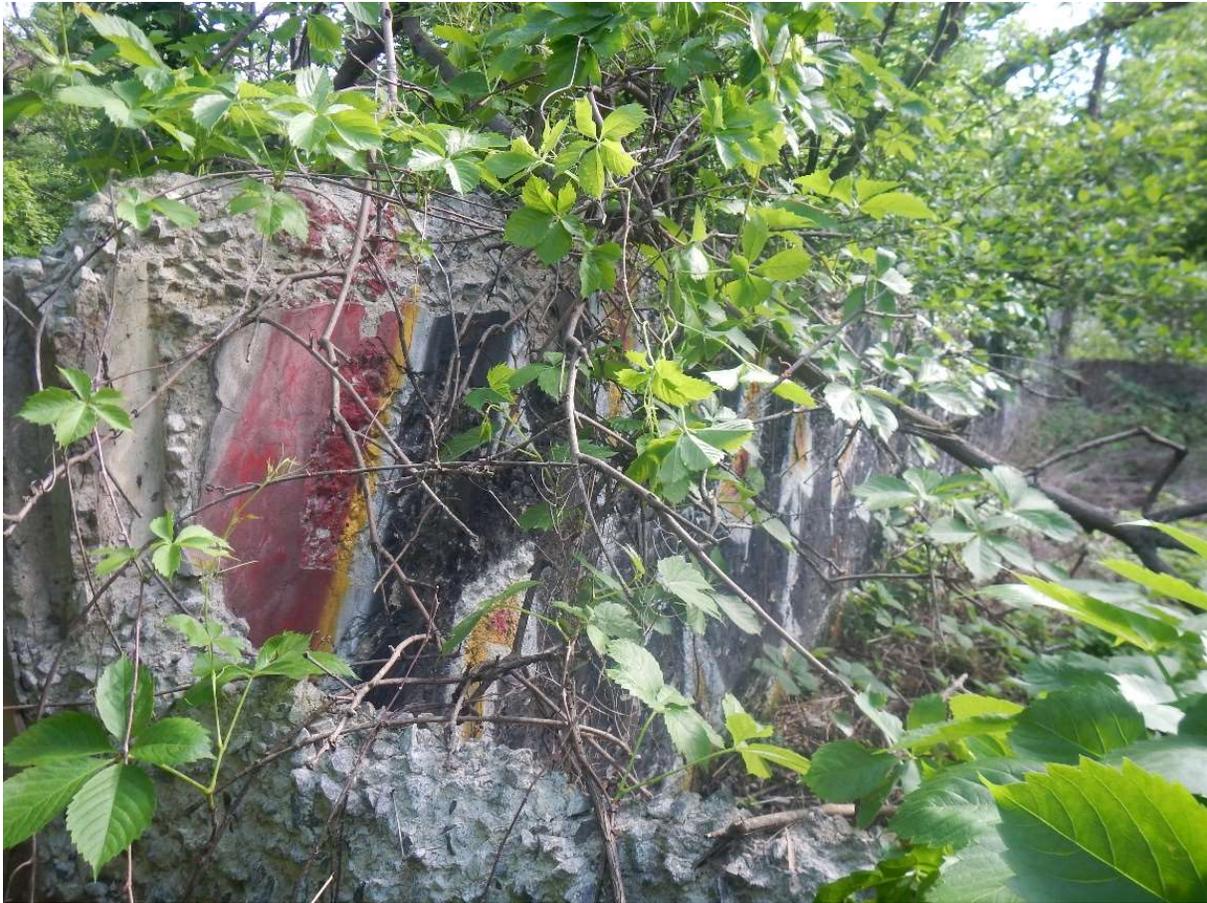
Figure 80 : Projet 154-15-1176, site BiFl-15, photographie du bâtiment de béton 5C100. Vue vers le S-W. BiFl-15-19-N1-89.

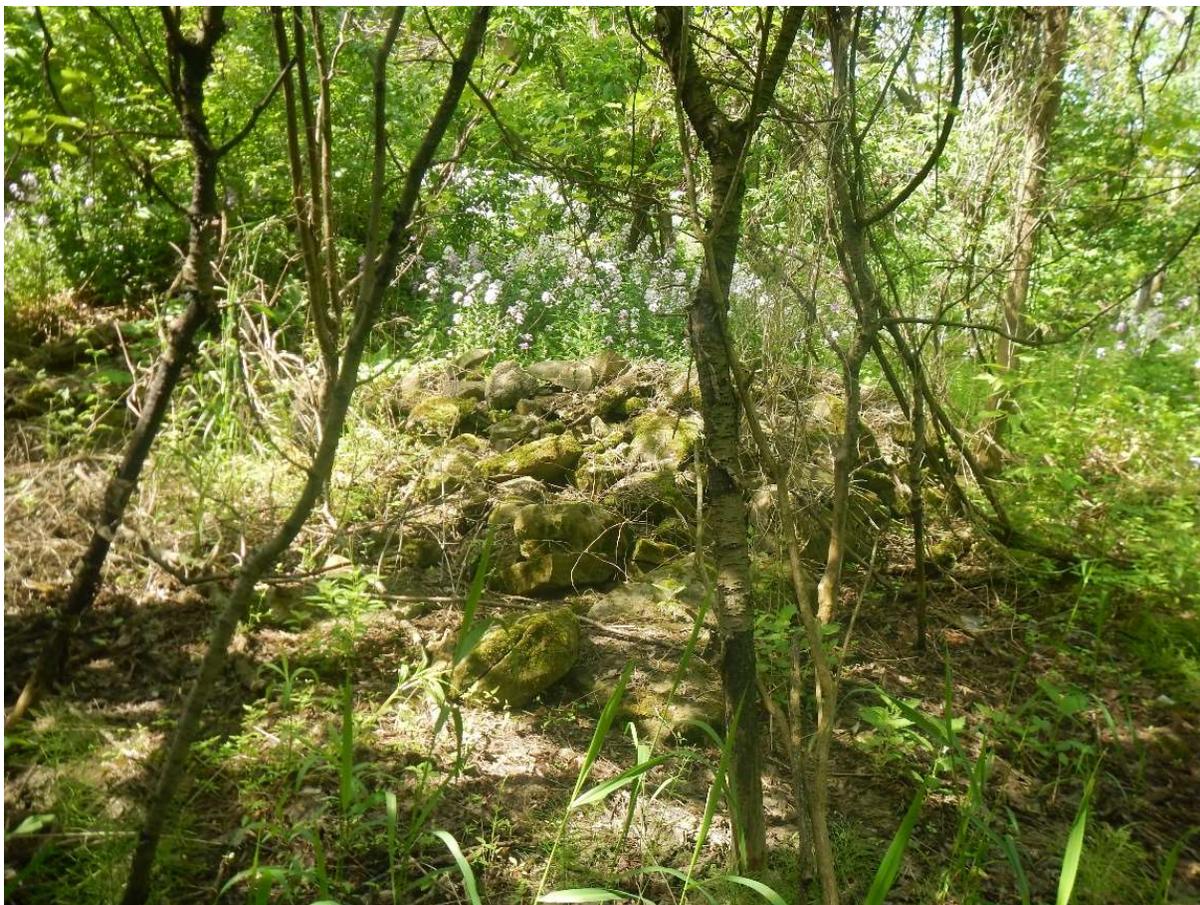
Figure 81 : Projet 154-15-1176, site BiFl-15, photographie du bâtiment de béton 5C100, détail du vieux béton du coin N-W. Vue vers l'est. BiFl-15-19-N1-88.

Plusieurs plants de vigne sont présents sur son pourtour (figure 81) et de nombreux débris de démolition se trouvent à l'intérieur, dont des fragments de béton et des pièces de bois. Il n'a pas été possible de sonder à l'intérieur, afin de vérifier la présence d'un plancher en béton, bois ou de terre battue. Un imposant amas de grands fragments de béton et des amas de pierres épars ont été enregistrés au N-W de 5C100. Plusieurs amas de pierres (16C1) et de débris de béton ont aussi été localisés à l'est de 5C100 (figure 82). Ces niveaux de démolition en surface pourraient être le reflet du dérasement de la portion supérieure des murs de 5C100 et d'aménagements intérieurs ou extérieurs entourant le bâtiment. Une ancienne plate-bande composée de plants d'hémérocailles a aussi été observée juste à l'est de 5C100.
