**Projet de réparation des piles du pont
Charles-De Gaulle entre Montréal et
Terrebonne**

Résumé de l'étude d'impact sur
l'environnement

Ministère des Transports du Québec

Stantec Experts-conseils Itée

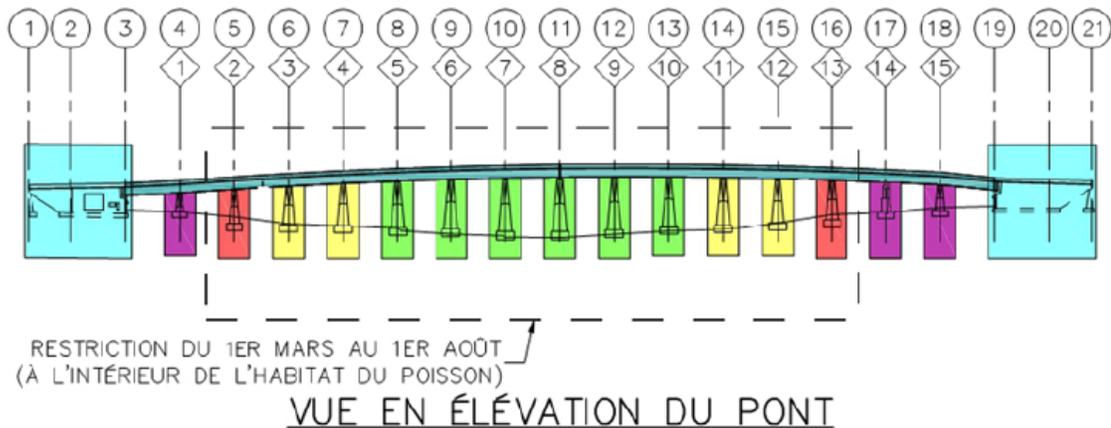
Finalement, les piles 5 à 10 (axes 8 à 13) seront accessibles par barge, et les aires de travaux protégées par des batardeaux en palplanches.

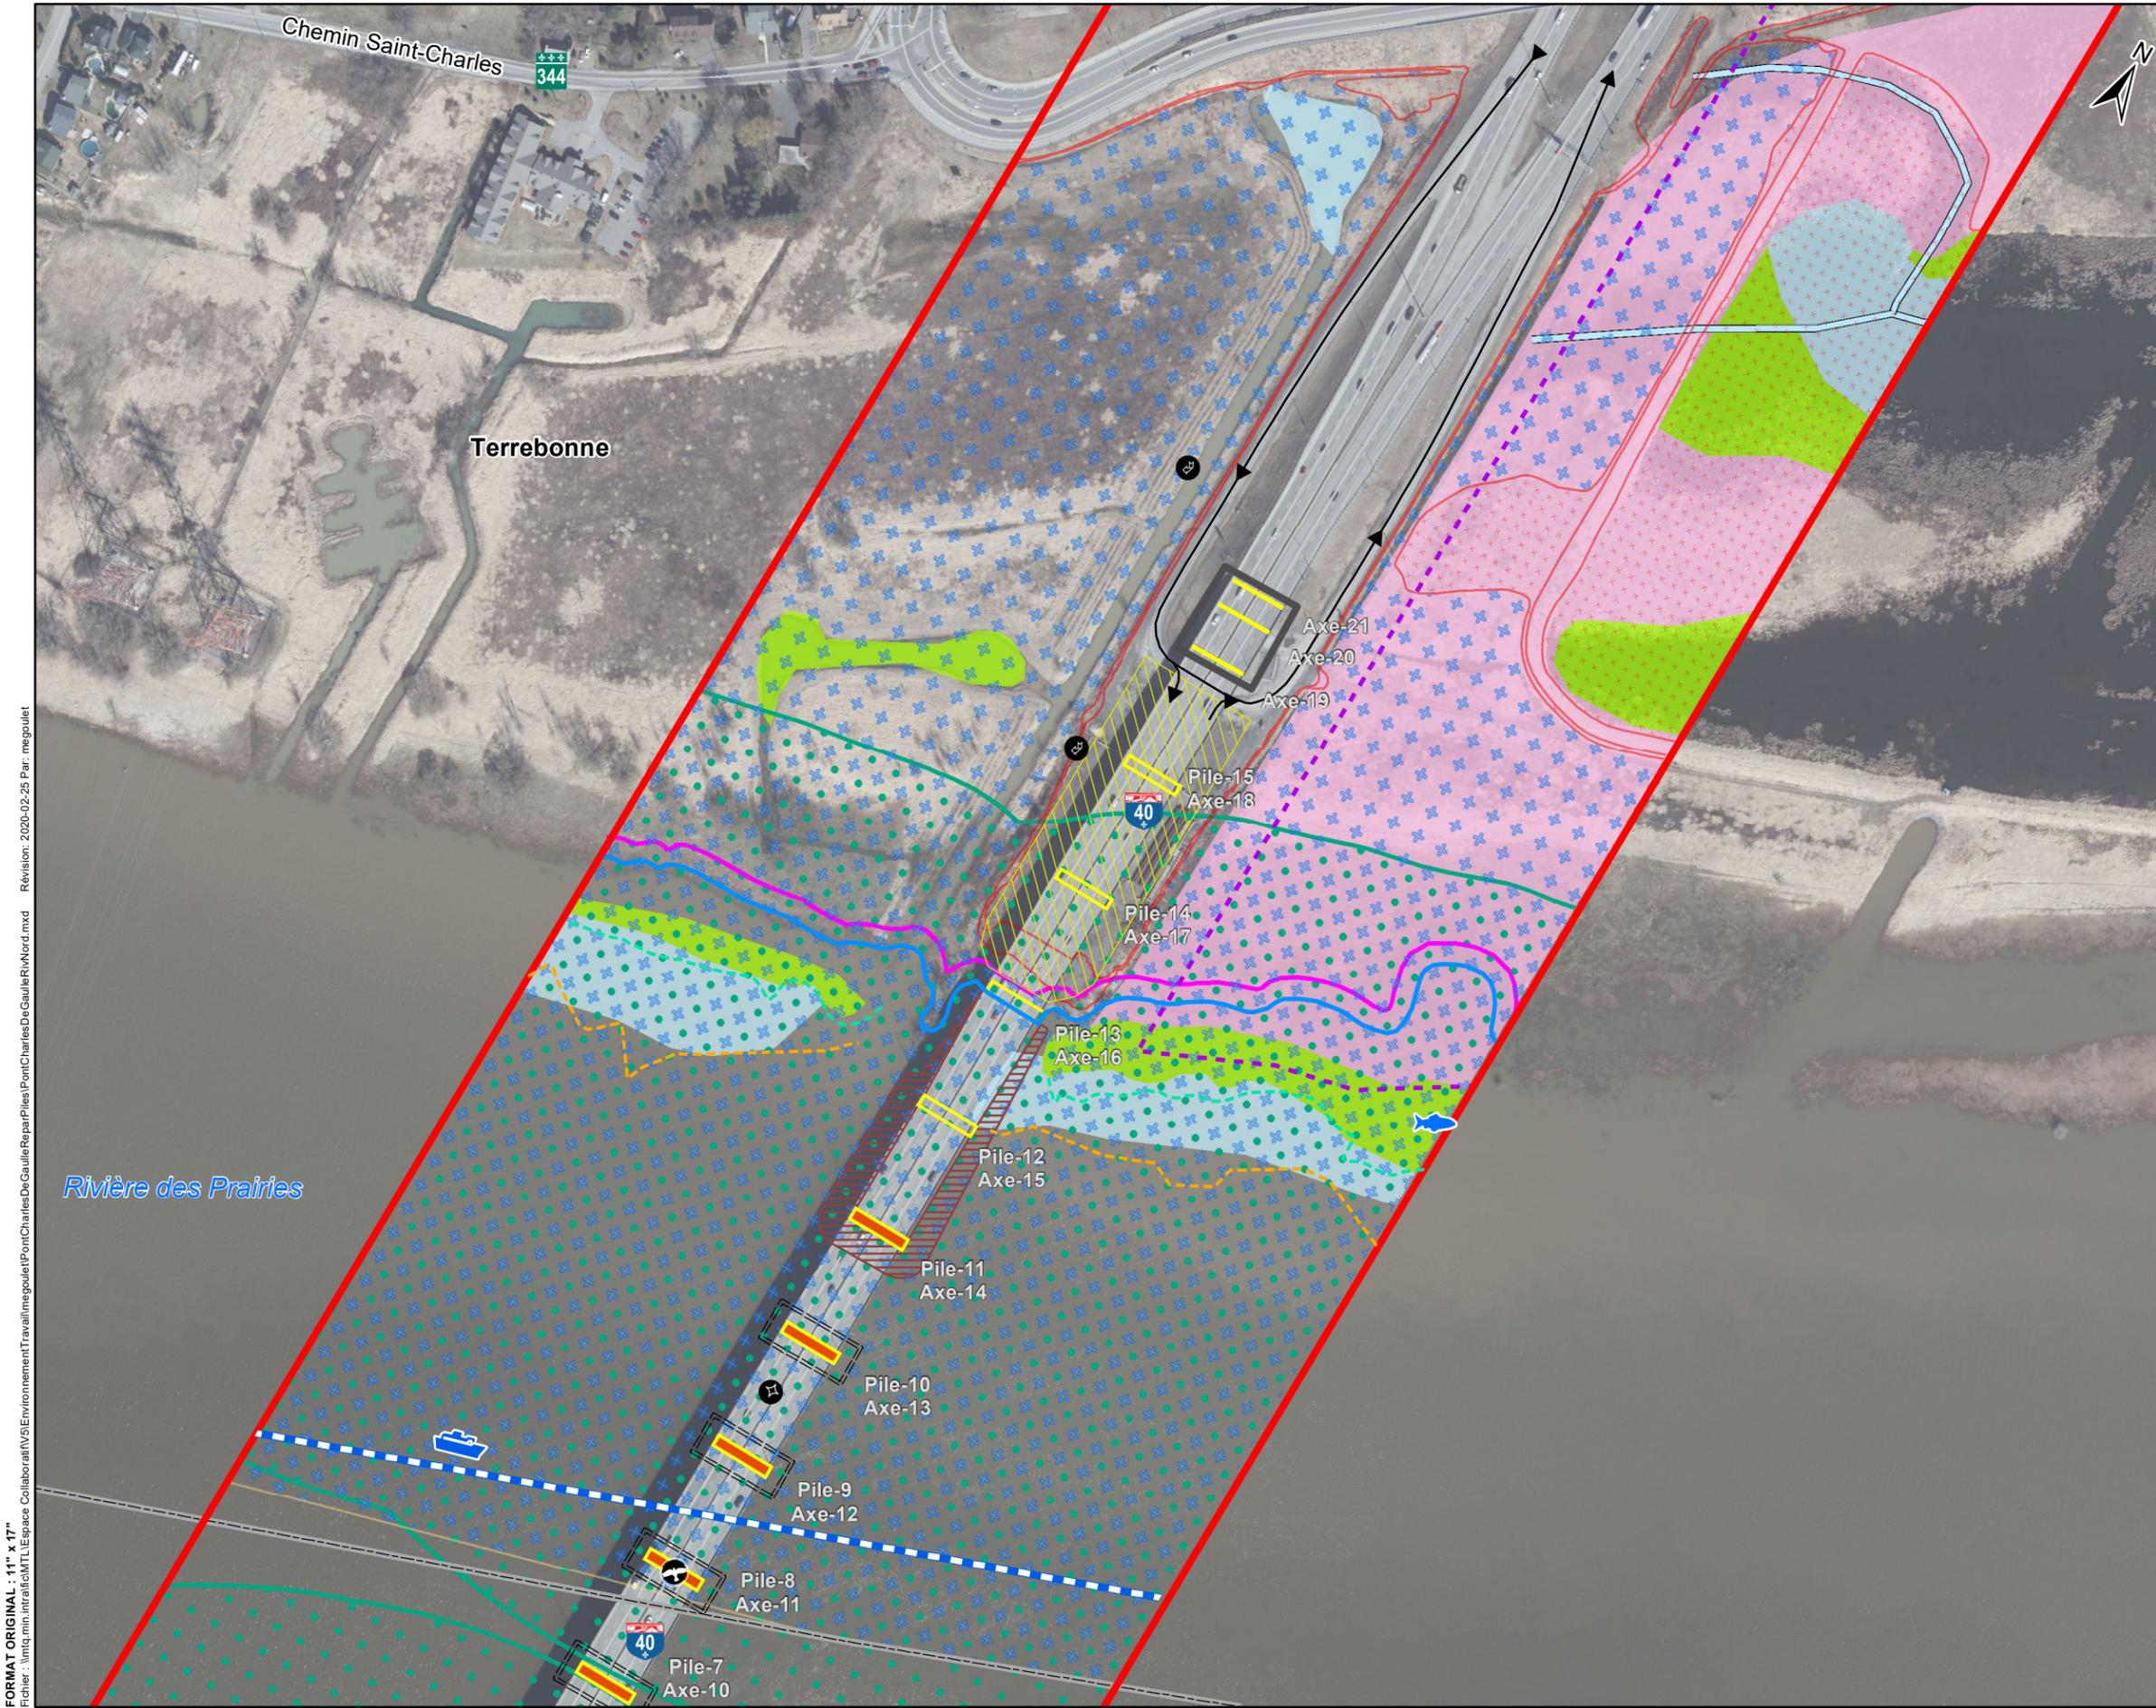
- Limites**
- Zone d'étude locale
 - Limite municipale
- Infrastructure**
- Pile du pont*
 - Culée du pont*
 - Chemin d'accès
 - Aire d'entreposage
- Milieu hydrique**
- Ligne naturelle des hautes eaux
 - Rive (Limite de 10 mètres)
 - Zone inondable 0-20 ans
 - Zone inondable 20-100 ans
 - Cours d'eau**
 - Limite inférieure de l'herbier aquatique (recouvrement de 0 à 25%)
 - Limite inférieure de l'herbier aquatique (recouvrement de plus de 50%)
- Milieu humide**
- Eau peu profonde
 - Marais
 - Prairie humide
- Empiètement des aménagements**
- Configuration approximative de la jetée
 - Pile avec enrochement
 - Batardeau*
- Faune**
- Faucon pèlerin
 - Colonie d'Hirondelle à front blanc sur l'ensemble du pont
 - Couleuvre brune
 - Frayère
 - Habitat de la Tortue géographique
- Autres composantes**
- Projet du parc faunique du Ruisseau-de-Feu
 - Voie navigable

* Localisation des piles, culées et batardeaux à titre indicatif
 ** Cours d'eau intermittents localisés par photointerprétation (2013) par la ville de Terrebonne

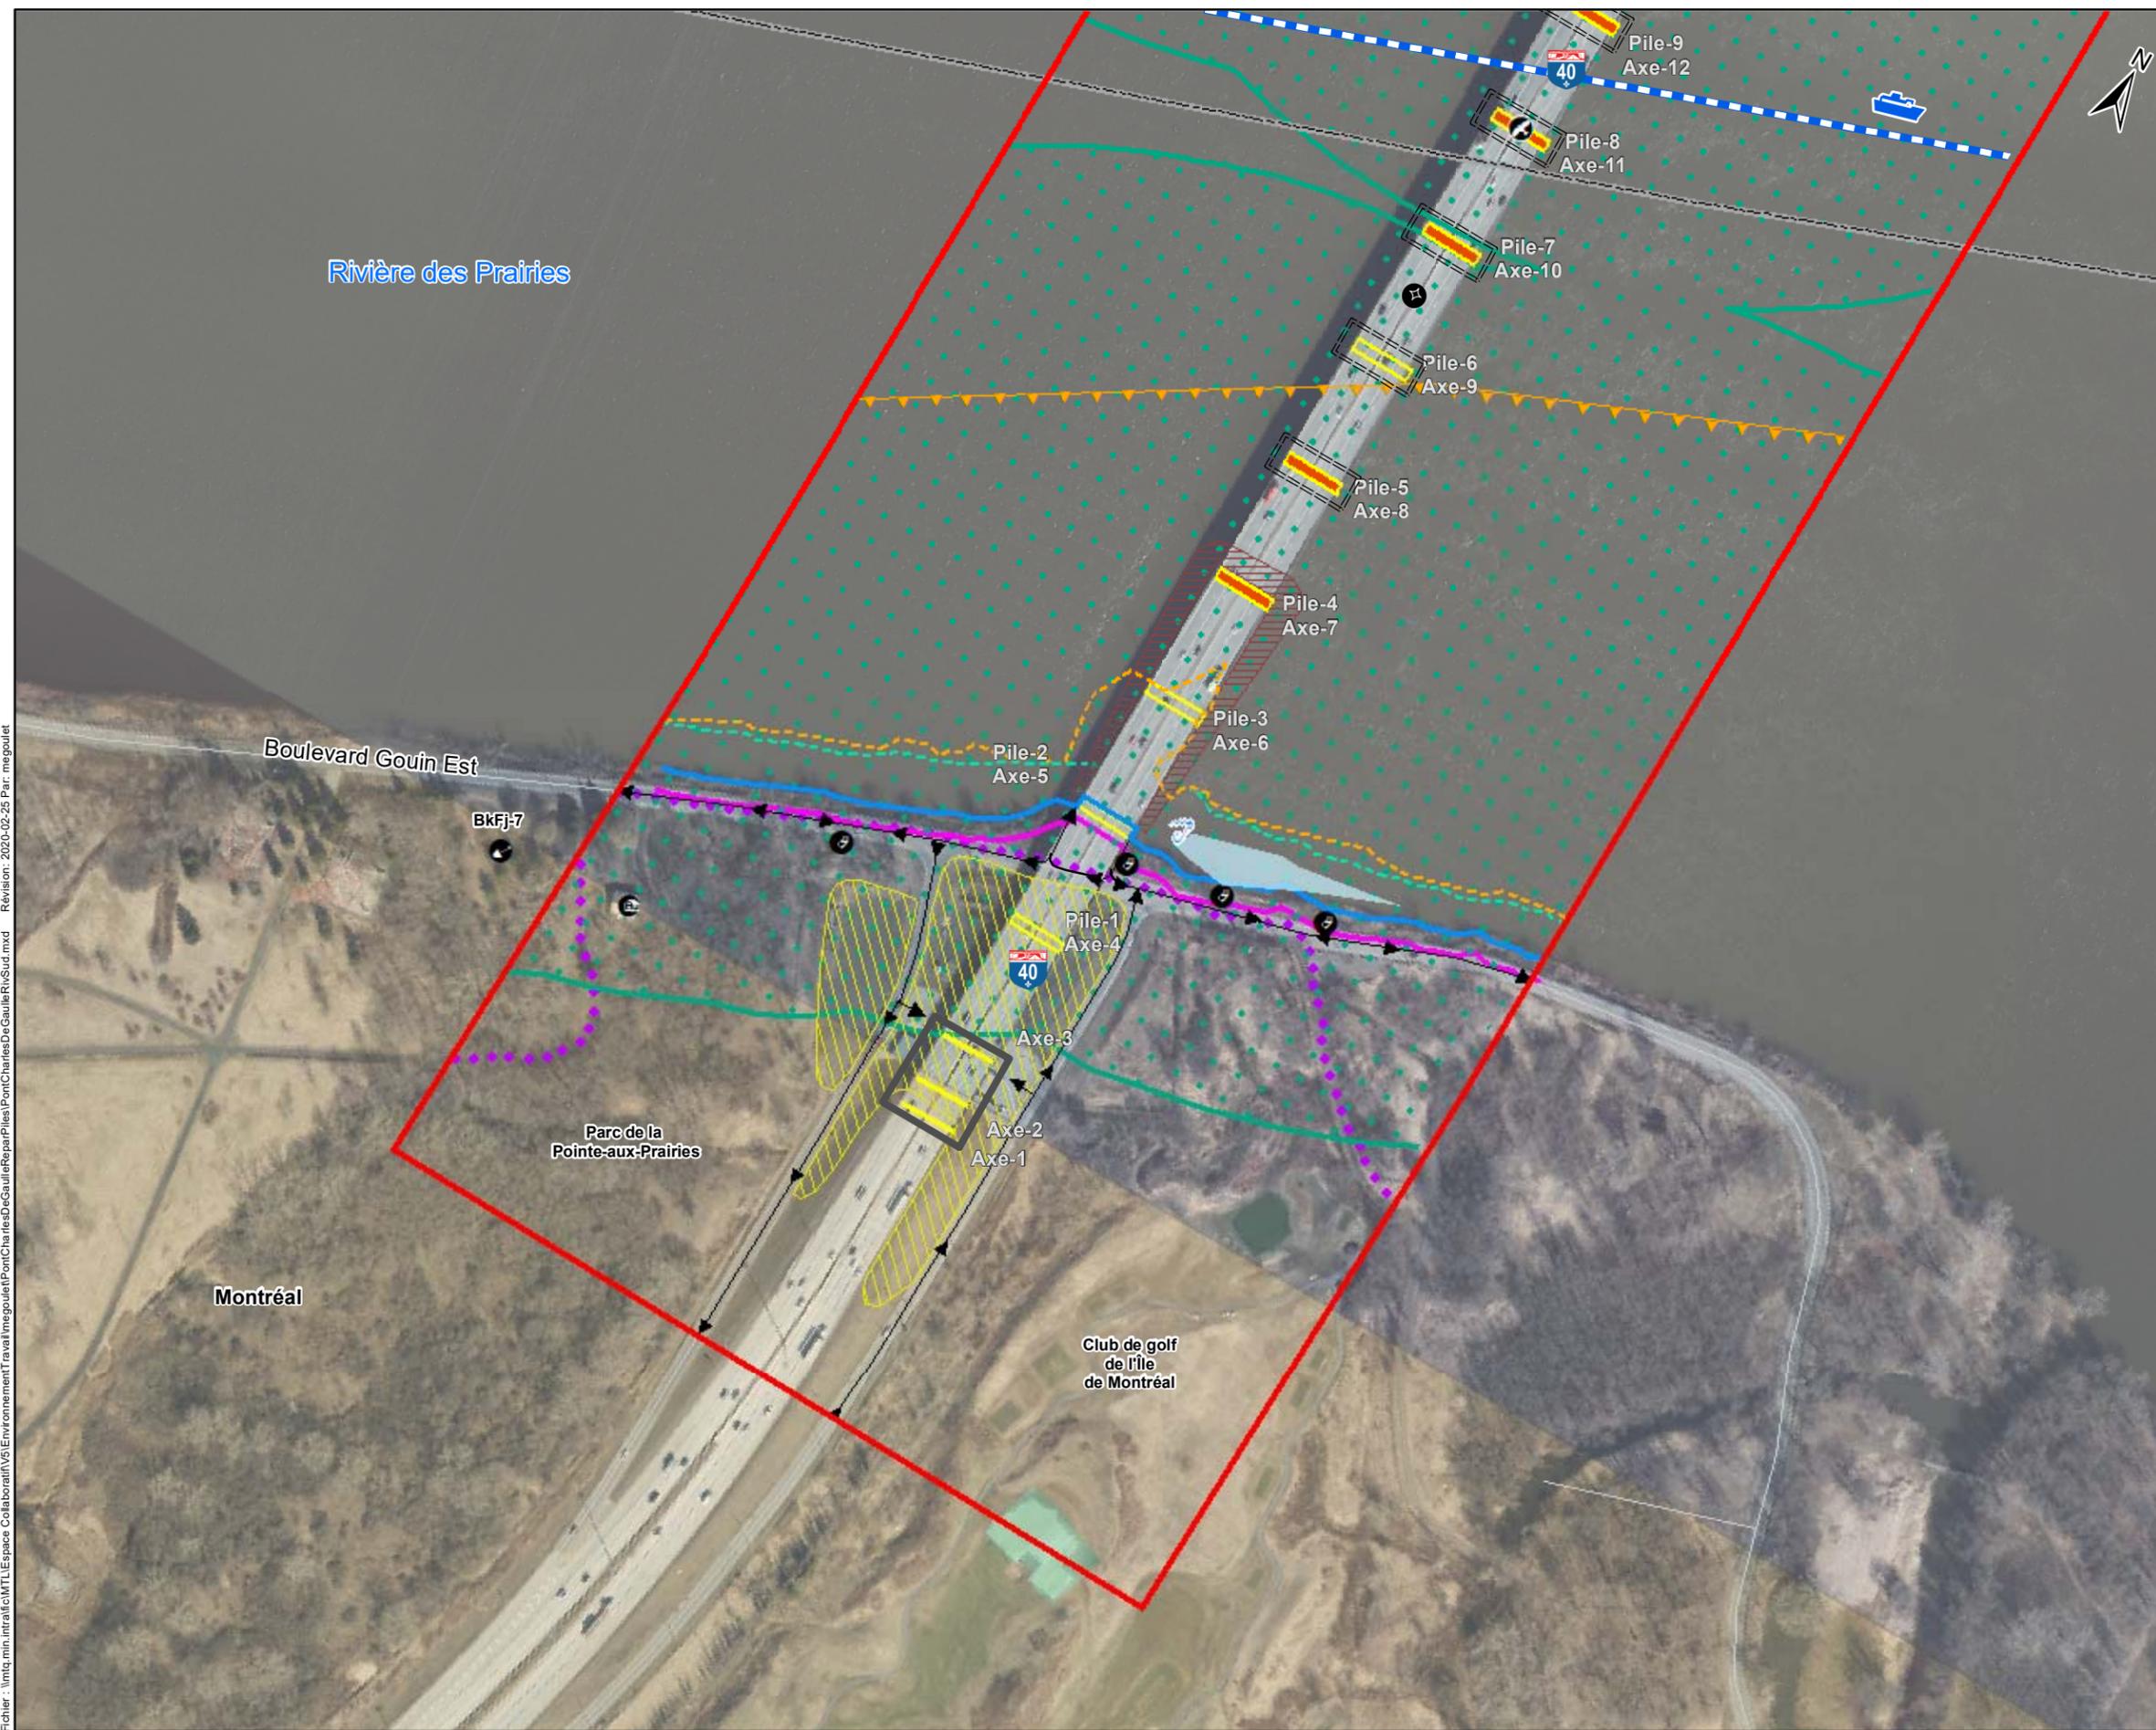
- Limites**
- Zone d'étude locale
 - Limite municipale
- Infrastructure**
- Pile du pont*
 - Culée du pont*
 - Chemin d'accès
 - Aire d'entreposage
- Milieu hydrique**
- Ligne naturelle des hautes eaux
 - Rive (Limite de 10 mètres)
 - Cours d'eau
 - Limite inférieure de l'herbier aquatique (recouvrement de 0 à 25%)
 - Limite inférieure de l'herbier aquatique (recouvrement de plus de 50%)
- Milieu humide**
- Eau peu profonde
- Empiètement des aménagements**
- Configuration approximative de la jetée
 - Pile avec enrochement
 - Batardeau*
- Faune**
- Pêche en rive
 - Faucon pèlerin
 - Colonie d'Hirondelle à front blanc sur l'ensemble du pont
 - Couleuvre brune
 - Habitat de la Tortue géographique
- Patrimoine et archéologie**
- Site d'intérêt patrimonial (Maison Bleu)
 - Site archéologique
- Autres composantes**
- Piste cyclable
 - Voie navigable
 - Éco-territoire de la Trame verte de l'Est

* Localisation des piles, culées et batardeaux à titre indicatif
