# PLANAGE ET RÉUTILISATION DE L'ENROBÉ BITUMINEUX ADDITIONNÉ DE FIBRES D'AMIANTE

## Vérification de la qualité de l'air lors des travaux

## RAPPORT FINAL

# **VÉRIFICATION DE LA QUALITÉ DE L'AIR LORS DES TRAVAUX DE PLANAGE ET DE RÉUTILISATION DE L'ENROBÉ BITUMINEUX ADDITIONNÉ DE FIBRES D'AMIANTE**

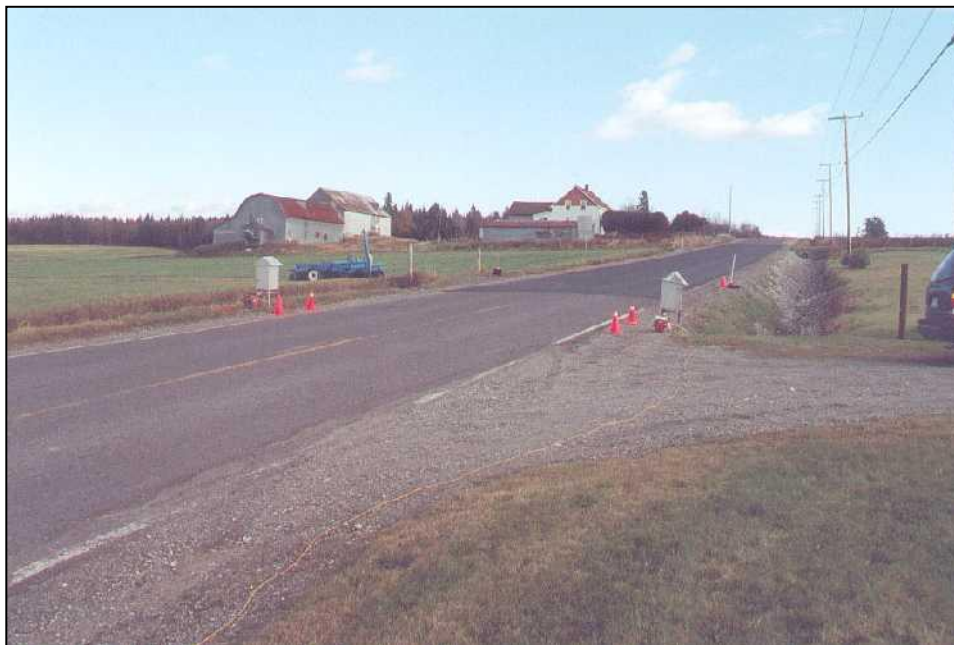
**Figure G2**

*Vue panoramique du tronçon désigné de la route 255 pour les travaux de réutilisation des résidus de type EBFA. Les installations de mesure des poussières sont positionnées en bordure des deux côtés de la chaussée.*

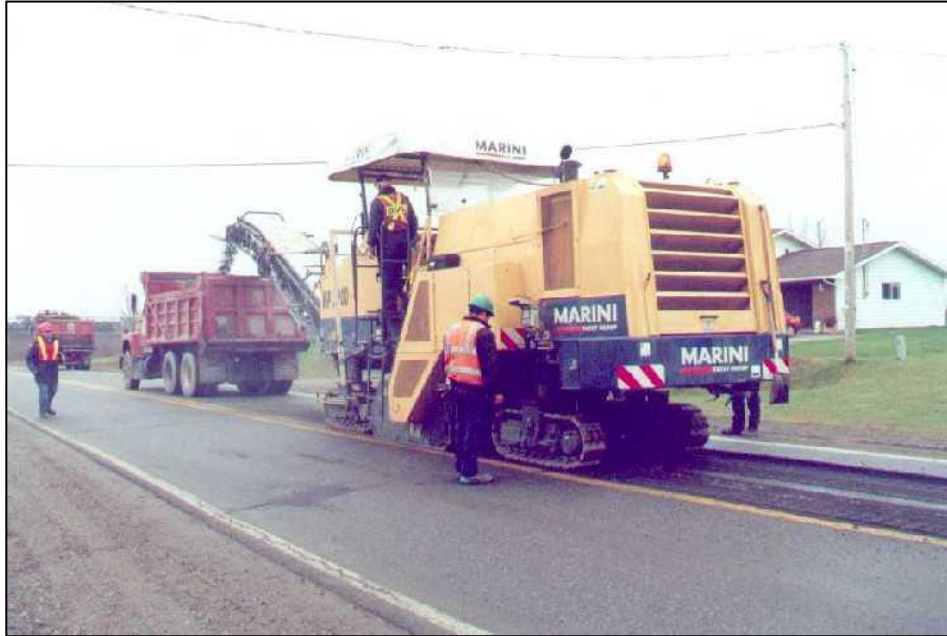
**Figure G3**

*Unité de scarification de type Marini. L'appareil se déplace à une vitesse de 4 – 6 km/hre en enlevant une profondeur d'environ 45 mm d'enrobé sur une largeur de 2 m..*

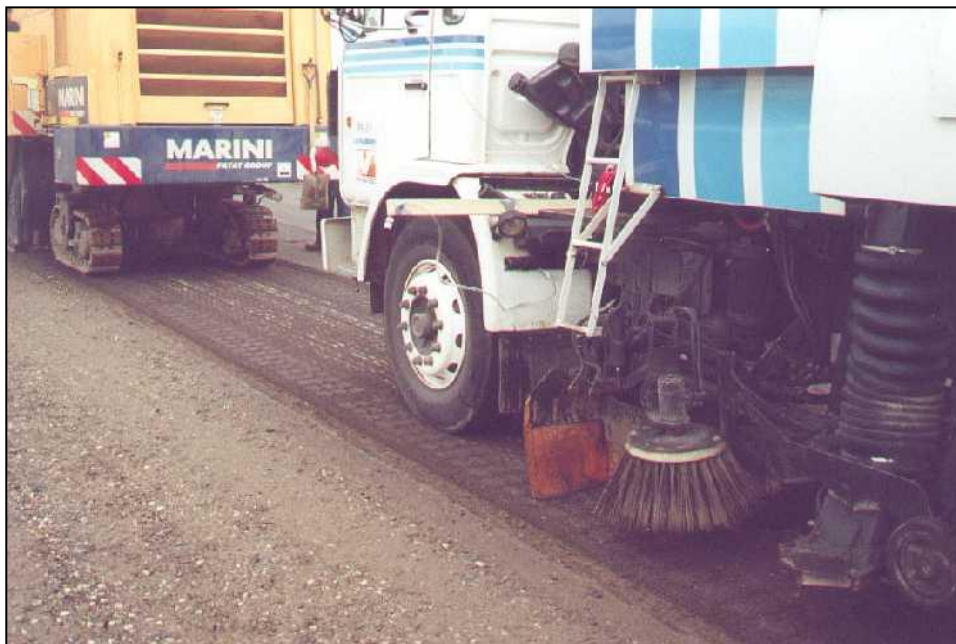
**Figure G4**

*Balai mécanique qui ramasse les résidus d'EBFA laissés par l'unité de scarification. La sonde d'échantillonnage d'air est visible sur le 2x4 au dessus de la roue avant.*

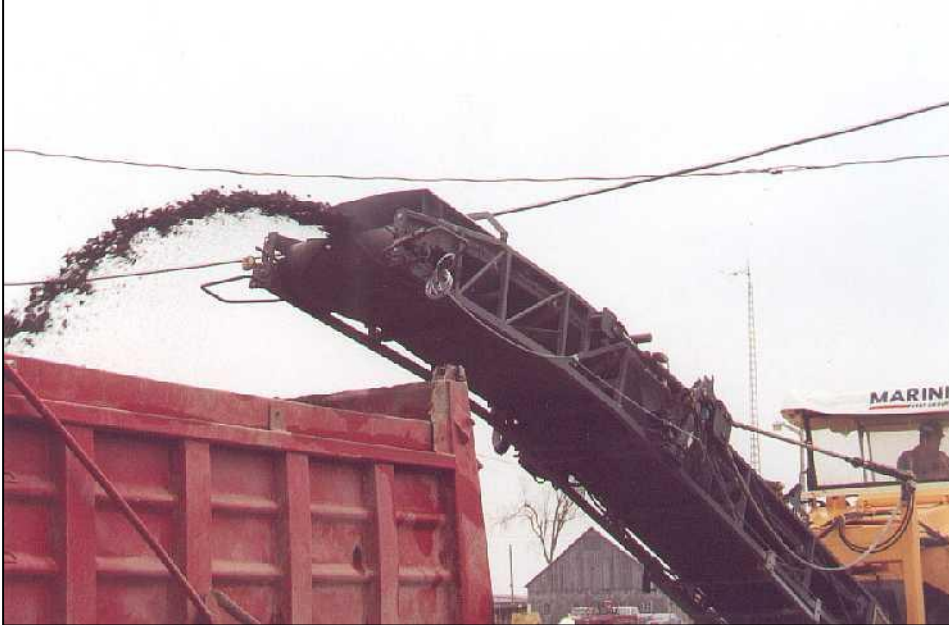
**Figure G5**

*Convoieur de l'unité de scarification. Les résidus sont préalablement mouillés pour contrôler les poussières et sont par la suite déversés dans le camion à benne. Le tubage de la sonde d'échantillonnage est visible sur le côté du convoieur.*

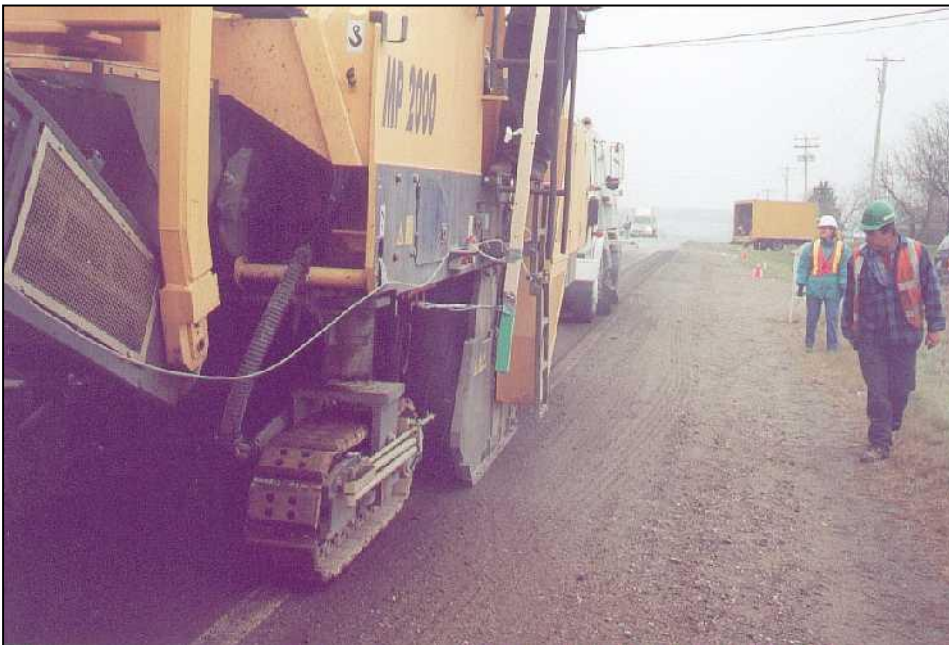
**Figure G6**

*Vue de près des équipements de planage: unité de scarification et balai mécanique. Le marcheur observe et surveille l'avancement des appareils.*

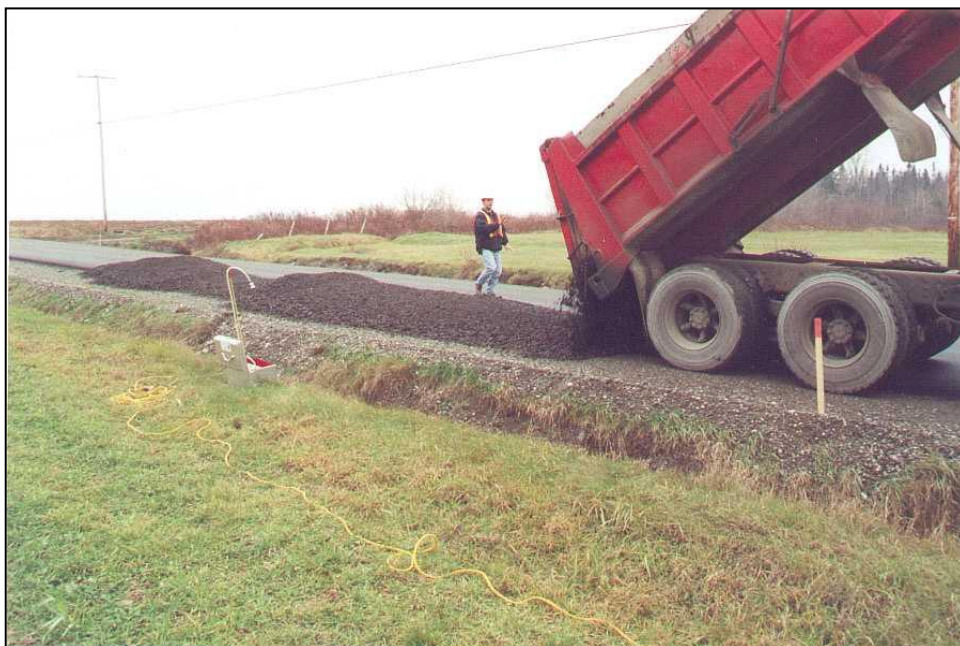
**Figure G7**  
*Déchargement du camion à benne transportant les résidus de type EBFA sur l'accotement de la route désignée. À la gauche, noter la station de monitoring de la qualité de l'air pour l'amiant.*

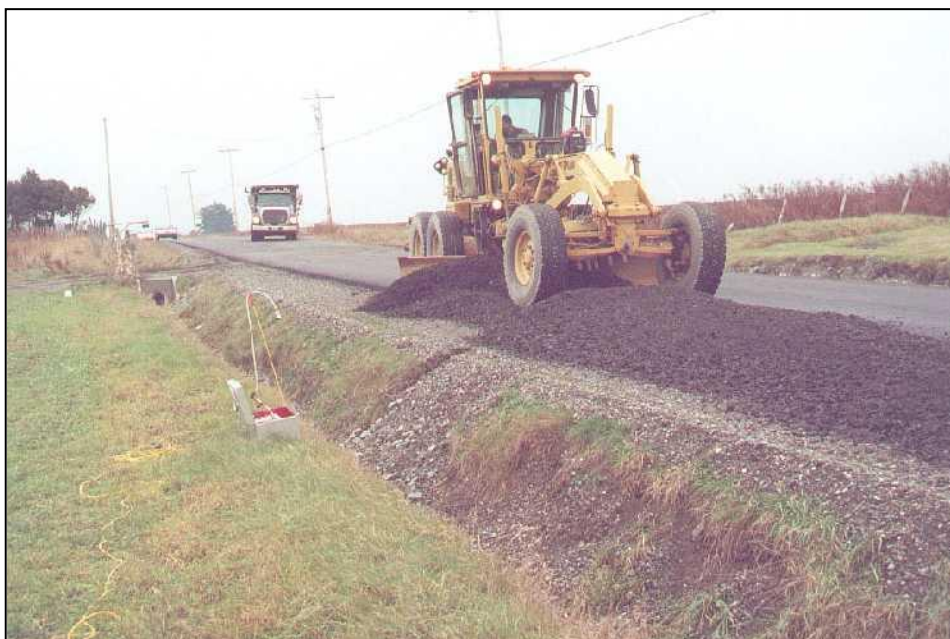
**Figure G8**  
*Niveleuse utilisée pour l'épandage des résidus sur l'accotement du tronçon désigné. Dans l'avant-plan, noter le poste d'échantillonnage de l'air ambiant.*

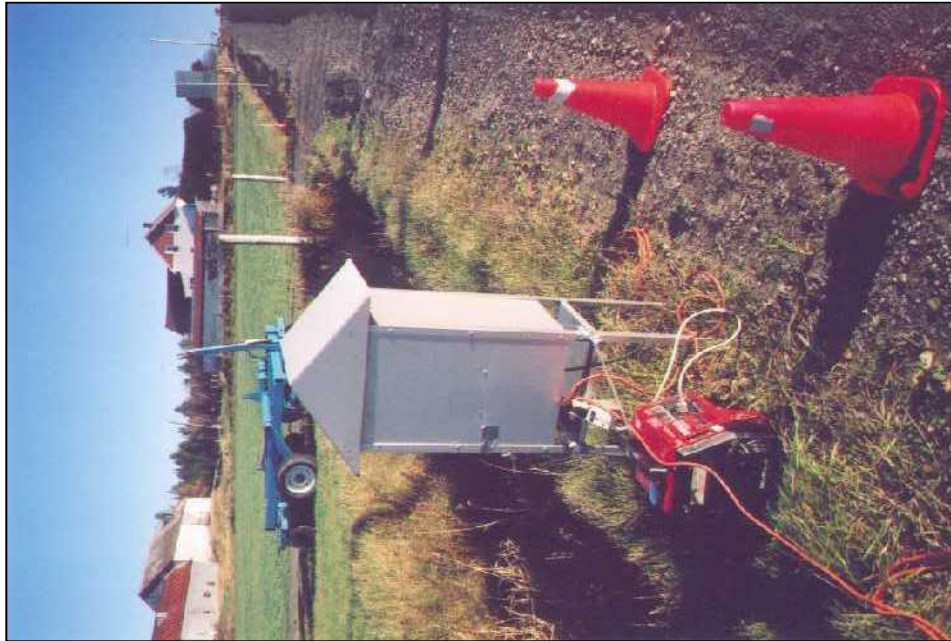
**Figure G9**

**Vue en détail d'un poste d'échantillonnage de l'air ambiant pour la poussière installé sur l'accotement de la route: boîtier avec pompe d'échantillonnage à grand débit, support-filtre, filtre en fibre de verre, alimentation électrique, cônes de sécurité.**

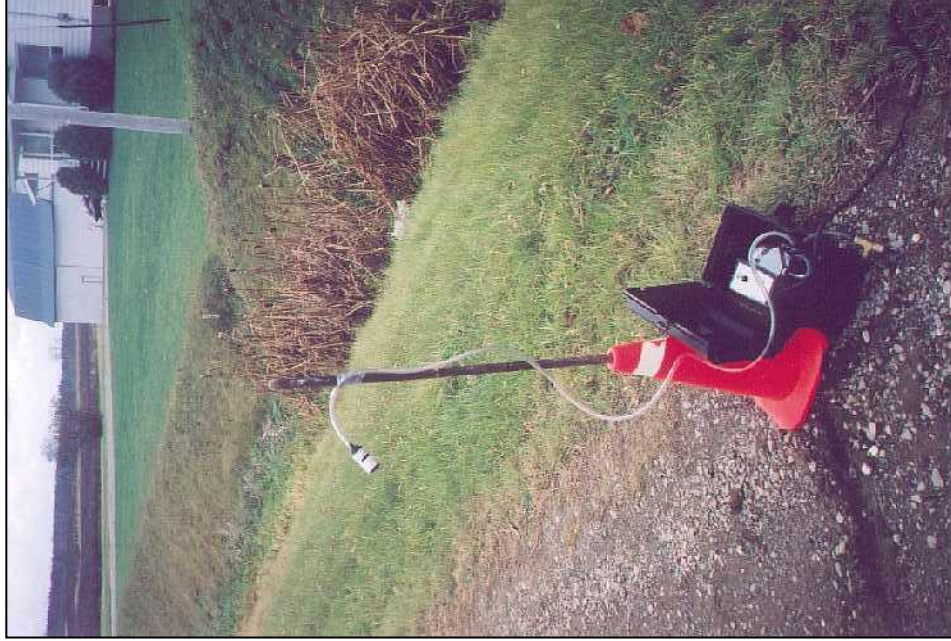
**Figure G10**

**Vue en détail d'un poste d'échantillonnage de l'air ambiant pour l'amiante installé sur l'accotement de la route: cassette avec filtre ECM, étiquette d'identification, tuyau de raccordement, pompe d'échantillonnage à débit constant, support vertical.**

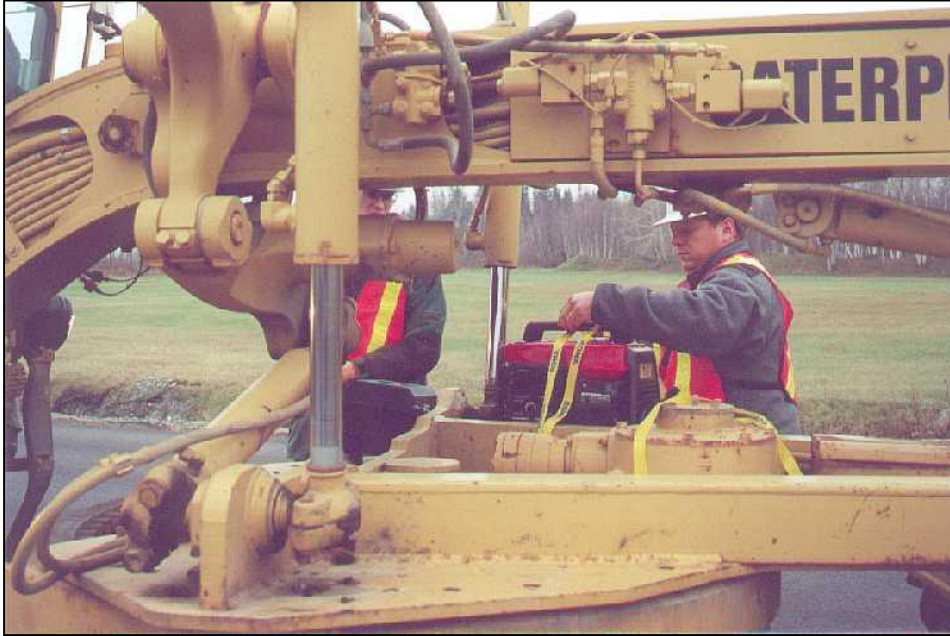
*Figure G11*  
*L'installation d'une pompe d'échantillonnage de l'air ambiant sur la niveleuse.*

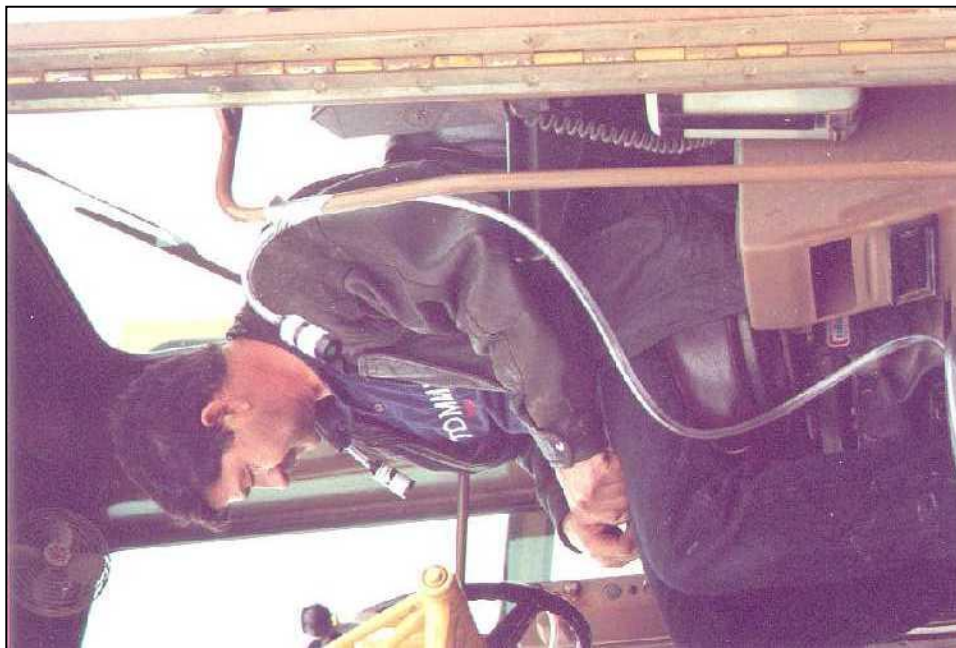
*Figure G12*  
*Dosimètre personnel installé sur l'opérateur de la niveleuse. Ces appareils permettraient d'évaluer le niveau d'exposition de chaque employé de l'équipe de réfection de route.*
