INNOVATION

# TRANSPORT

BULLETIN SCIENTIFIQUE ET TECHNOLOGIQUE

SUR LA PROGRESSION DE LA RECHERCHE  
QUÉBÉCOISE SUR LES OUVRAGES D'ART

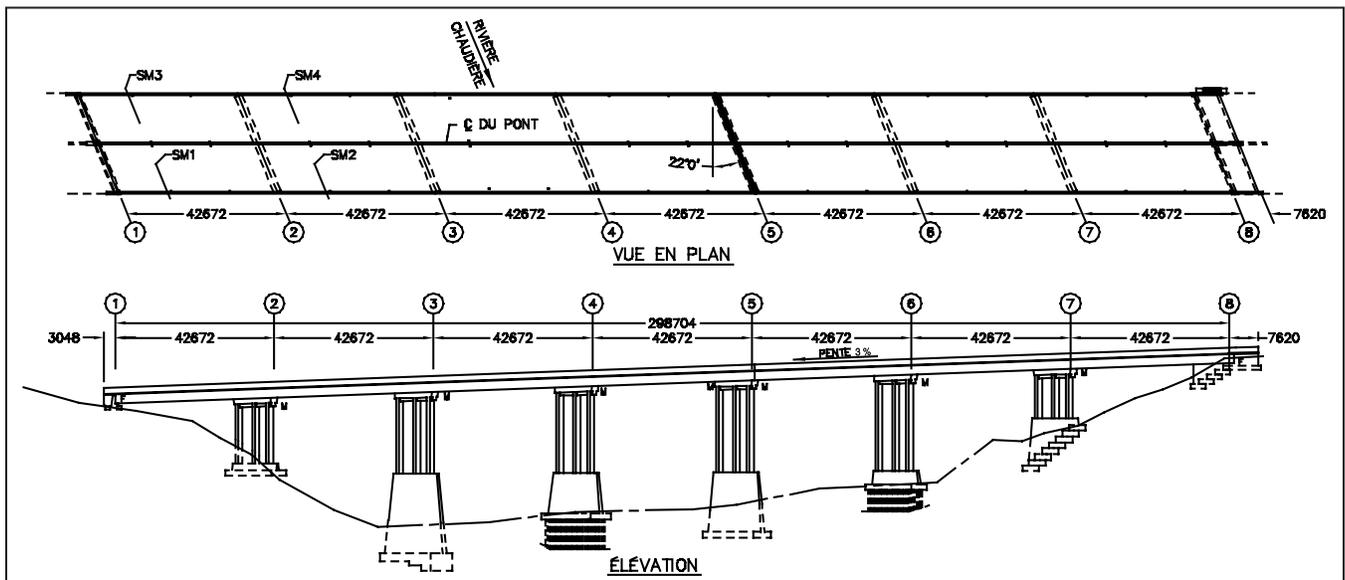
Figure 1 : Vues en plan et en élévation de la structure

Le pont de l'autoroute 73 au-dessus de la rivière Chaudière (auss appelé pont Risi) donne accès au pont Pierre-Laporte, près de Québec. Construit en 1970, ce pont de plus de 298 m de longueur compte sept travées et six voies de circulation. La **figure 1** montre des vues en plan et en élévation de cette structure. Les quatre travées comprises entre les axes 1 et 5 sont continues, de même que les trois autres travées (entre les axes 5 et 8). Un joint de dilatation aménagé le long de l'axe 5 sépare les deux groupes de travées. Le tablier de la structure a un biais de 22 degrés et compte un total de 10 poutres dans sa section transversale, comme on peut le voir à la **figure 2**. À noter qu'avant les récents travaux de reconstruction de la dalle, un joint longitudinal séparait ce pont en deux moitiés, chacune comportant trois voies de circulation. Signalons également qu'un trottoir de 1,54 m délimitait les côtés extérieurs de l'ancienne dalle, comme le montre la figure 2.

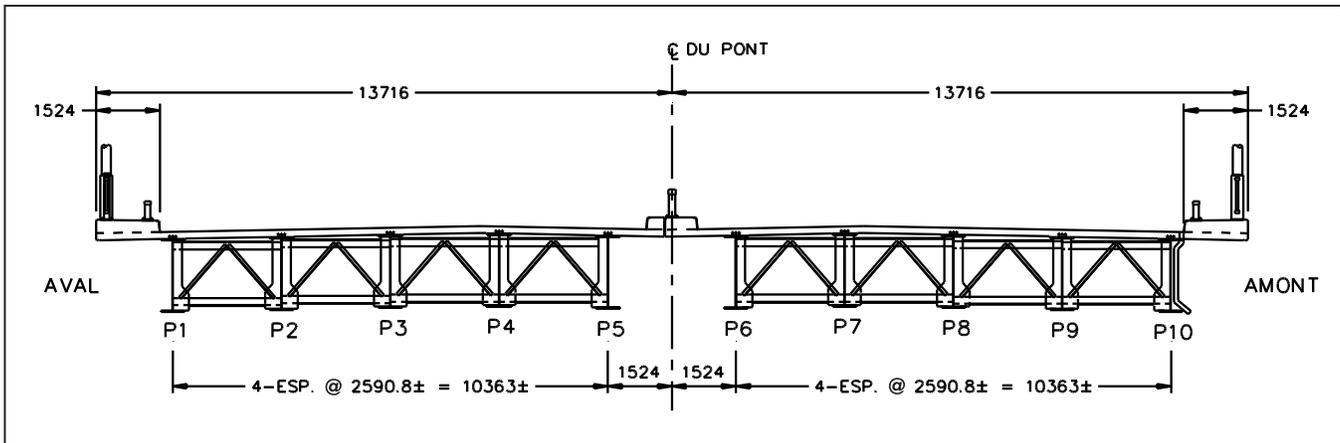
**Figure 2 : Coupe transversale du tablier avant les travaux**

Dans le cas de la section SM3, on peut voir à la figure 5 que la courbure de la poutre de rive (P10 à la figure 2) a diminué d'environ 44 % par suite des travaux de renforcement. Cette observation a été vérifiée avec les mesures obtenues aussi bien avec un qu'avec deux camions. Cependant, dans le cas de la poutre 9 de la section SM3, la courbure est demeurée pratiquement inchangée avant et après les travaux. Ce comportement suggère que l'ancienne dalle de béton n'avait plus la rigidité transversale nécessaire pour répartir adéquatement les efforts entre les poutres P9 et P10.

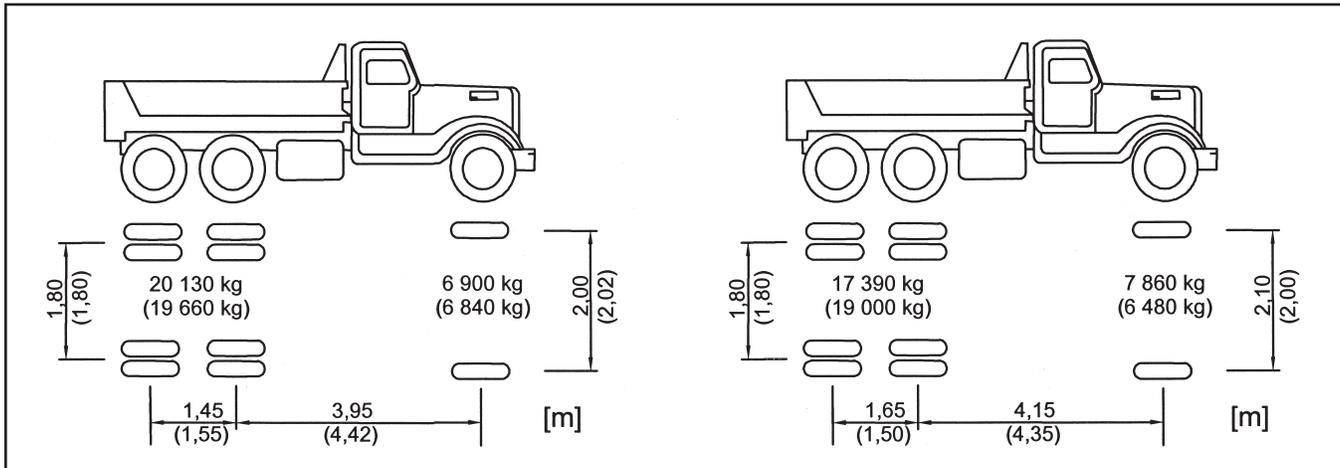
**Figure 3 : Camions utilisés pour solliciter la structure  
a) camion n° 1 en 1999 (2003)**

Le chargement lors des essais a été réalisé avec deux camions 10 roues à benne basculante dont les masses et espacements entre les essieux sont indiqués aux **figures 3a** et **3b**. Les valeurs entre parenthèses représentent les données relatives aux camions utilisés pour les essais réalisés en 2003.

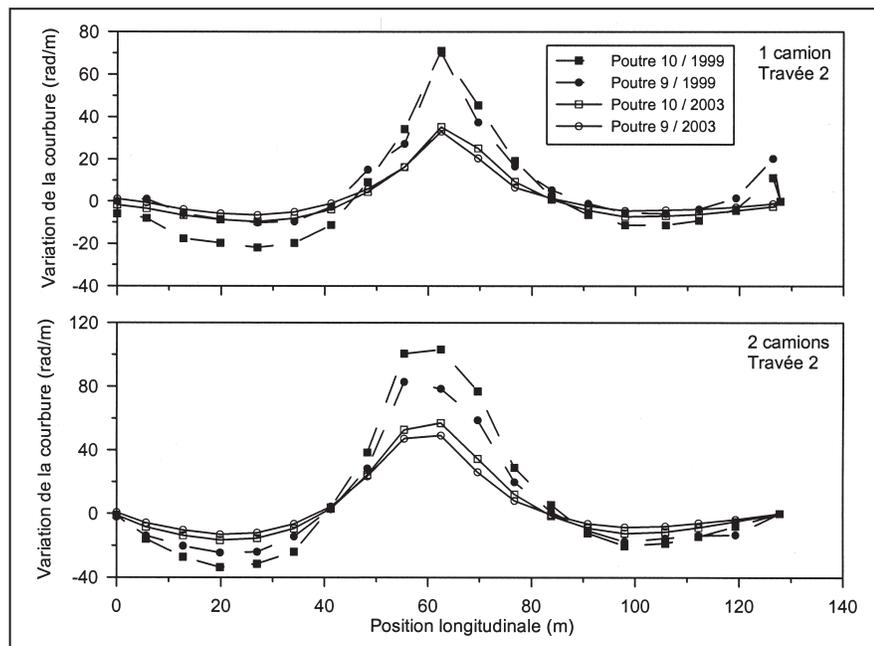
**Figure 4 : Variation de la courbure en fonction de la position des véhicules d'essai - Section SM4**

Étant donné la grande quantité d'informations obtenues lors de ces deux séries d'essais, seuls quelques résultats représentatifs du comportement d'ensemble de la structure sont présentés ici. Les figures 4 et 5 permettent de comparer les courbures mesurées avant et après les travaux de renforcement, en fonction de la position longitudinale d'un ou des deux véhicules d'essai. Sur ces graphiques, une correction a été effectuée sur les mesures réalisées en 1999, afin de tenir compte des différences de configuration entre les camions utilisés dans les deux séries d'essais.

Dans le cas de la section de mesure SM4, on peut voir à la figure 4 que, après les travaux, la courbure maximale dans les poutres P9 et P10 est passée de 70 à 34 rad/m et ne représente plus que 51 % de la courbure qui avait été mesurée avant les travaux. Ce

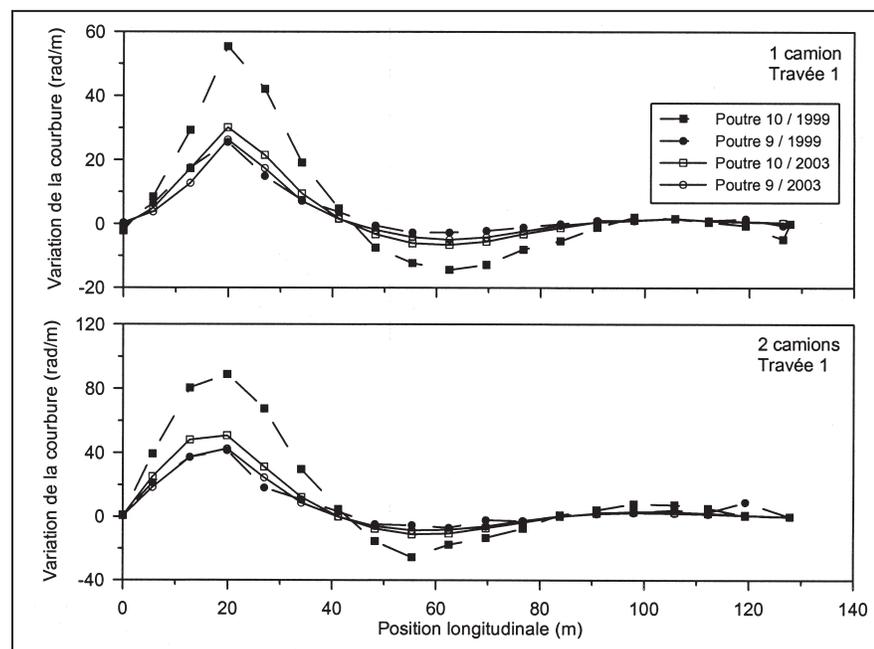
**Figure 5 : Variation de la courbure en fonction de la position des véhicules d'essai - Section SM3**

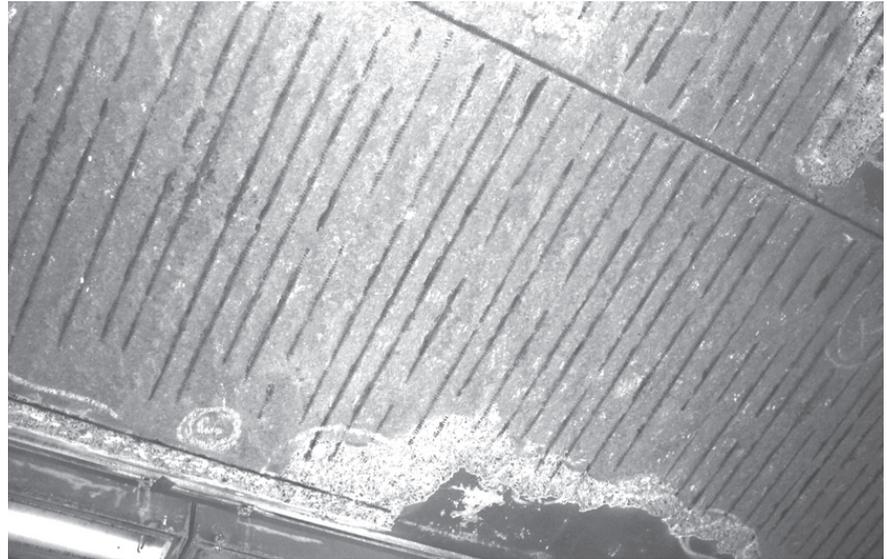
Figure 2 : Délaminage typique de la voûte du tunnel sécurisée

Après presque trente-cinq années de service intense, le tunnel a commencé à montrer, à la fin des années 1990, des signes de dégradation dans sa partie supérieure. Une inspection a alors révélé qu'une partie importante de la surface intérieure de la voûte du tunnel présentait un délaminage jusqu'au niveau du premier rang d'armature. La **figure 2** présente une zone de délaminage typique après sécurisation.

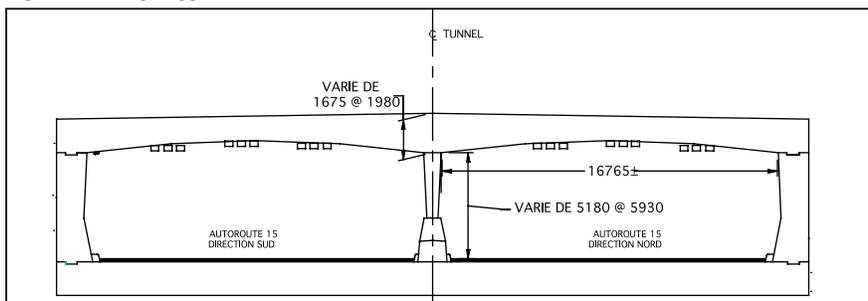
Figure 1 : Coupe type du tunnel

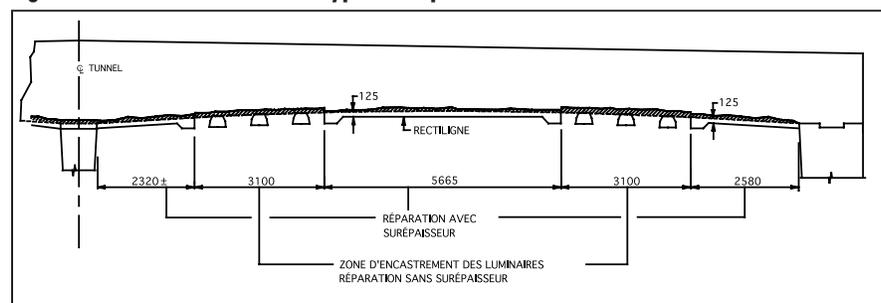
**Figure 3 : Localisation des deux types de réparation**

La réparation en surépaisseur de la voûte du tunnel est possible partout, sauf aux endroits où de nouveaux luminaires doivent être installés, et ce afin de maintenir le dégagement vertical à l'intérieur du tunnel. Pour permettre l'installation des luminaires, deux bandes de réparation sans surépaisseur dans chaque direction doivent être réalisées. Chacune des quatre bandes a une largeur de 3 mètres, ce qui signifie qu'en tout 2 850 mètres carrés doivent être réparés sans surépaisseur, comparativement aux 5 070 mètres carrés réparés avec surépaisseur. La **figure 3** présente une vue en coupe d'une moitié du tunnel, où l'on peut voir les deux types de réparation et leur localisation sur la voûte.

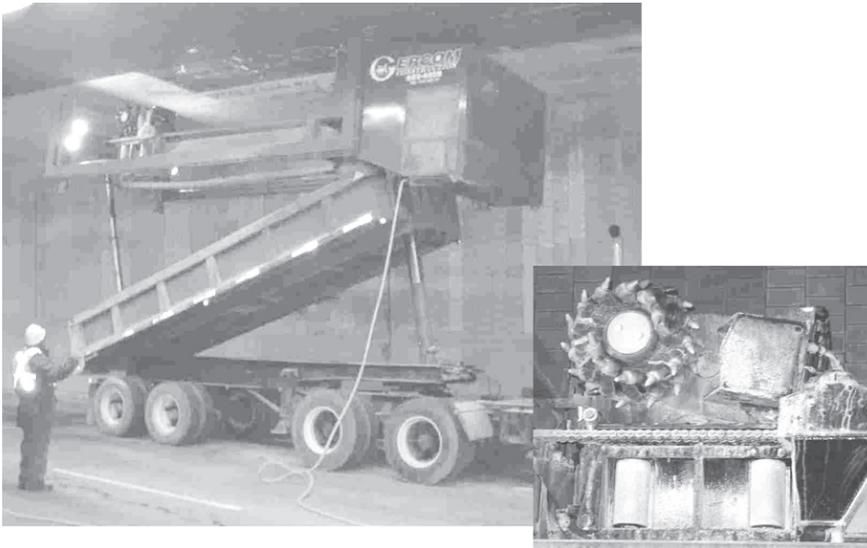
**Figure 4 : Scarificateur à béton sur la voûte et détail de la tête rotative**

dans le tunnel nécessitaient par contre l'utilisation de cet appareil pour effectuer de la démolition en surplomb. Cette tâche a amené l'entrepreneur à modifier sa machinerie de façon à ce qu'elle puisse être installée dans la benne d'un camion et être ainsi amenée en position de démolition au plafond au moyen d'un élévateur. L'utilisation du camion à benne rendait plus facile le nettoyage des débris à la fin de la nuit de travail. La **figure 4** montre l'appareillage utilisé et son installation sur la voûte.

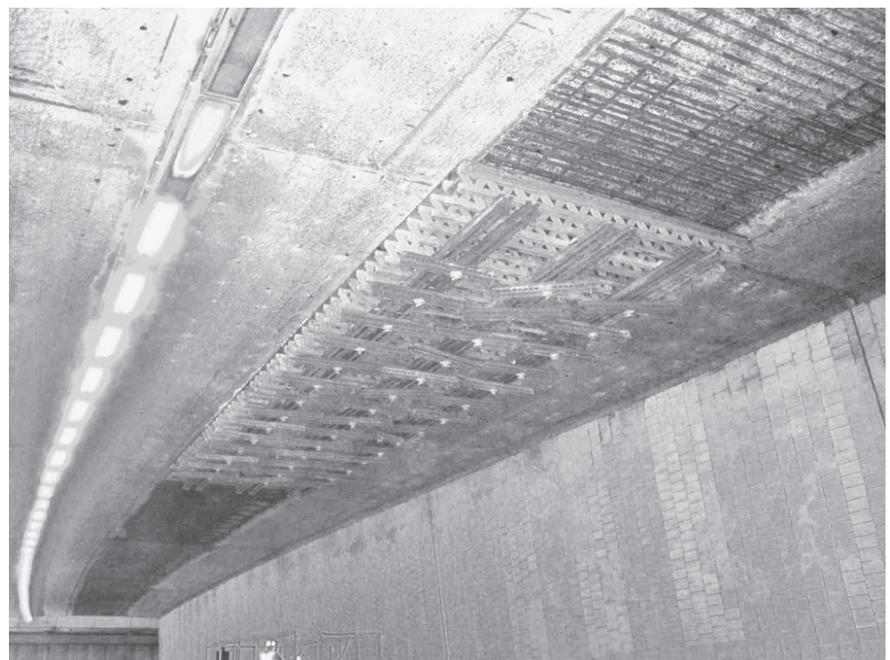
**Figure 5 : Section de coffrages**

type guillotine, ce qui permet leur fermeture une fois les coffrages remplis de béton. La **figure 5** montre une section de coffrages installée contre la voûte dans une zone de réparation sans surépaisseur.

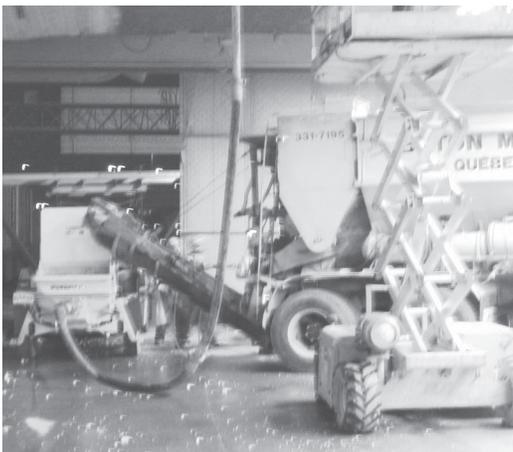
**Figure 6 : Bétonnage typique et appareillage utilisé**

Tout le béton a été mis en place au moyen d'une pompe à béton sur remorque. La mise en place du béton sans vibration s'est effectuée sans problèmes, même sur des éléments de 12 mètres de longueur sur 5 mètres de largeur. Une légère surpression était induite dans les coffrages avant la fermeture de la trappe à l'entrée de ces derniers, de manière à obtenir un remplissage optimal. Une fois la coulée du béton terminée, tous les équipements de mise en place étaient retirés et l'entrepreneur procédait au nettoyage de la chaussée pour l'ouverture au trafic matinal. La **figure 6** montre un bétonnage typique.

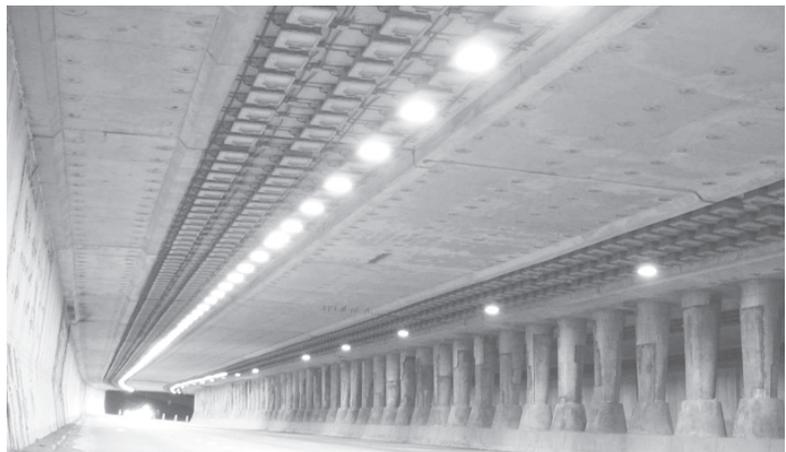
**Figure 7 : Aspect final des réparations**

La **figure 7** montre l'aspect final de la voûte une fois réparée.

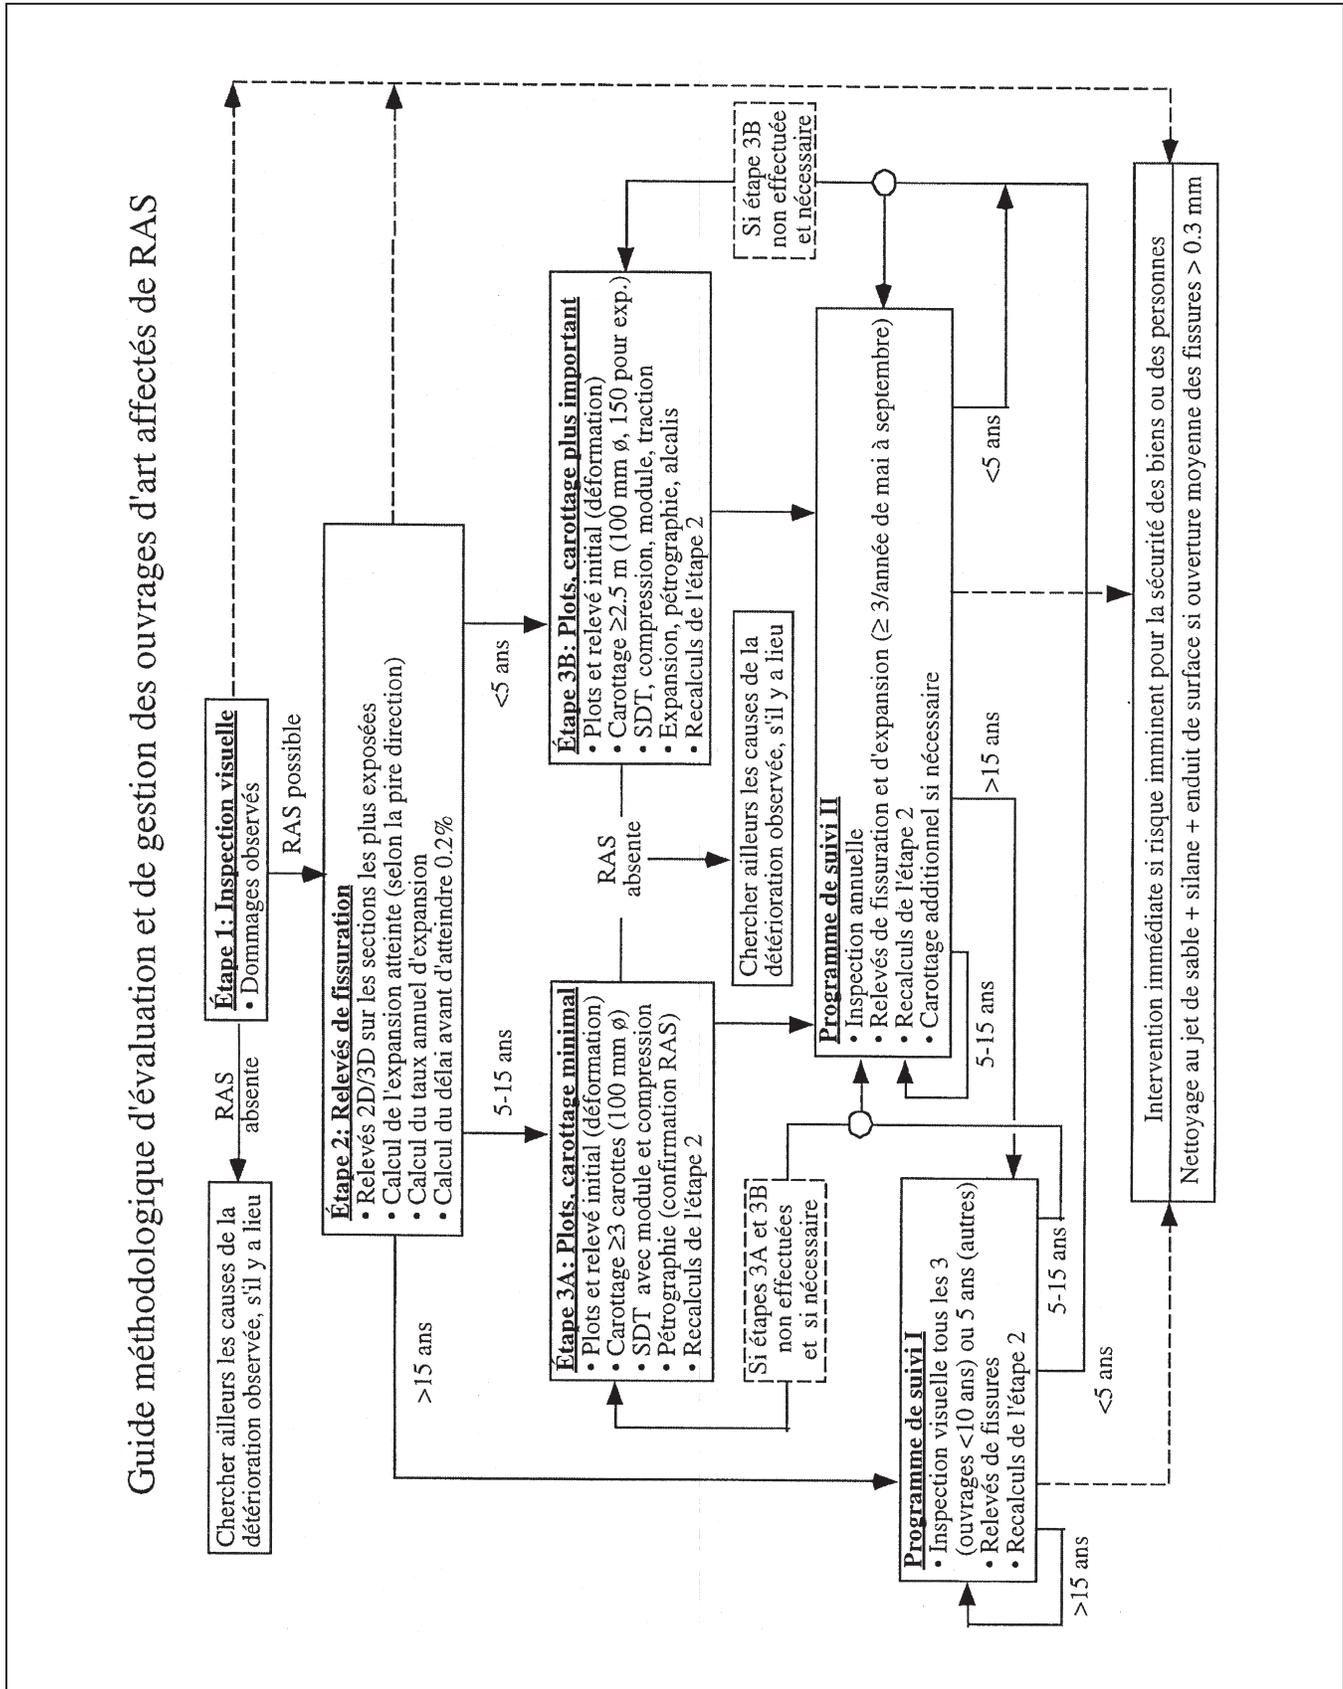
Figure 1 - Organigramme proposé pour l'évaluation et la gestion des ouvrages d'art affectés de RAS

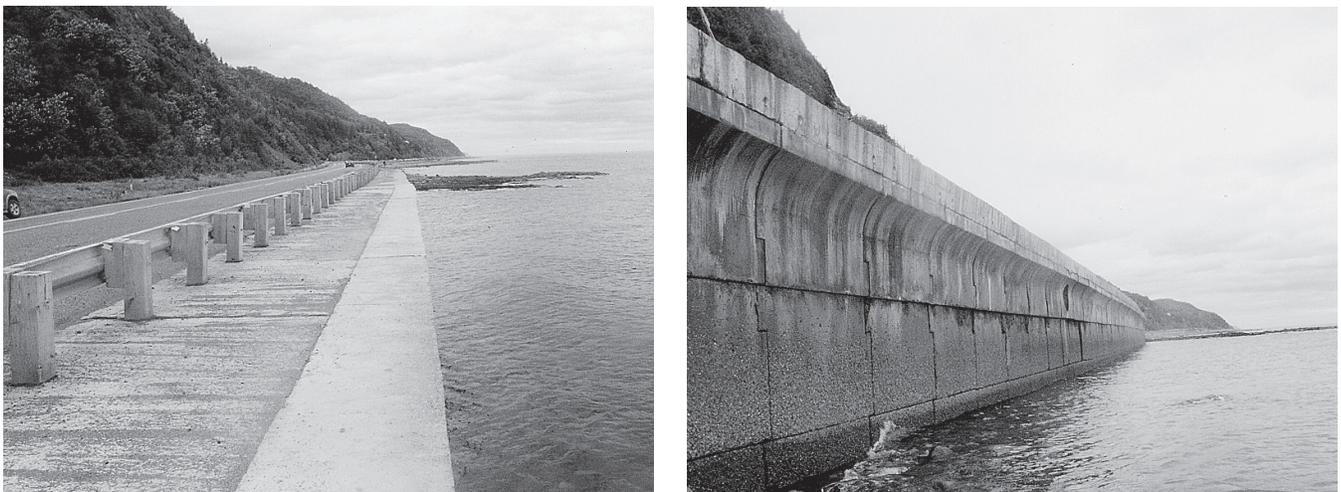
Figure 1 : Exemple de mur déflecteur en nature, à Gros-Morne en Gaspésie

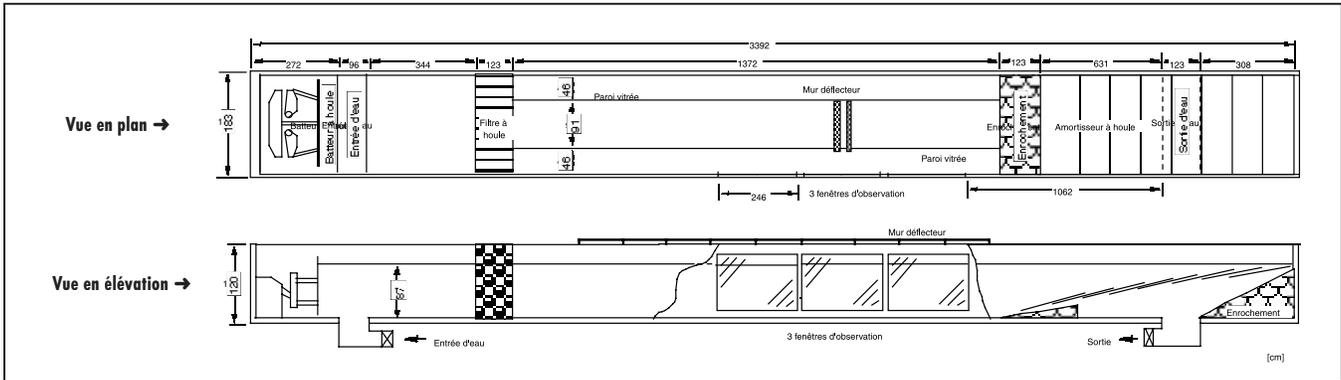
Figure 2 : Schéma du montage expérimental dans le canal à houle du laboratoire d'hydraulique

Les essais ont été effectués dans le canal à houle du laboratoire d'hydraulique de l'Université Laval, qui a une longueur de 34 m, une largeur 1,8 m et une profondeur de 1,2 m (**figure 2**). Le canal est muni d'un batteur à houle de type piston fabriqué par la société allemande Kempf et Remmers. La génération des vagues est contrôlée à partir d'un poste PC muni du logiciel DaisyLab®, qui permet de transformer les signaux numériques en signaux analogiques, transmis au batteur à houle à l'aide d'une fonction de transfert associée au batteur. Le batteur à houle permet de générer des vagues régulières et irrégulières dans une gamme de hauteurs allant jusqu'à 30 cm, selon la fréquence des battements, qui peut varier entre 0,3 et 3 Hz. Les vagues dans le canal à houle sont enregistrées au moyen de sondes capacitatives munies d'électrodes, également à l'aide du logiciel DaisyLab®. Le déplacement du batteur est également enregistré à l'aide d'une sonde LVDT. Une sonde a été placée dans chaque couloir du canal à houle.

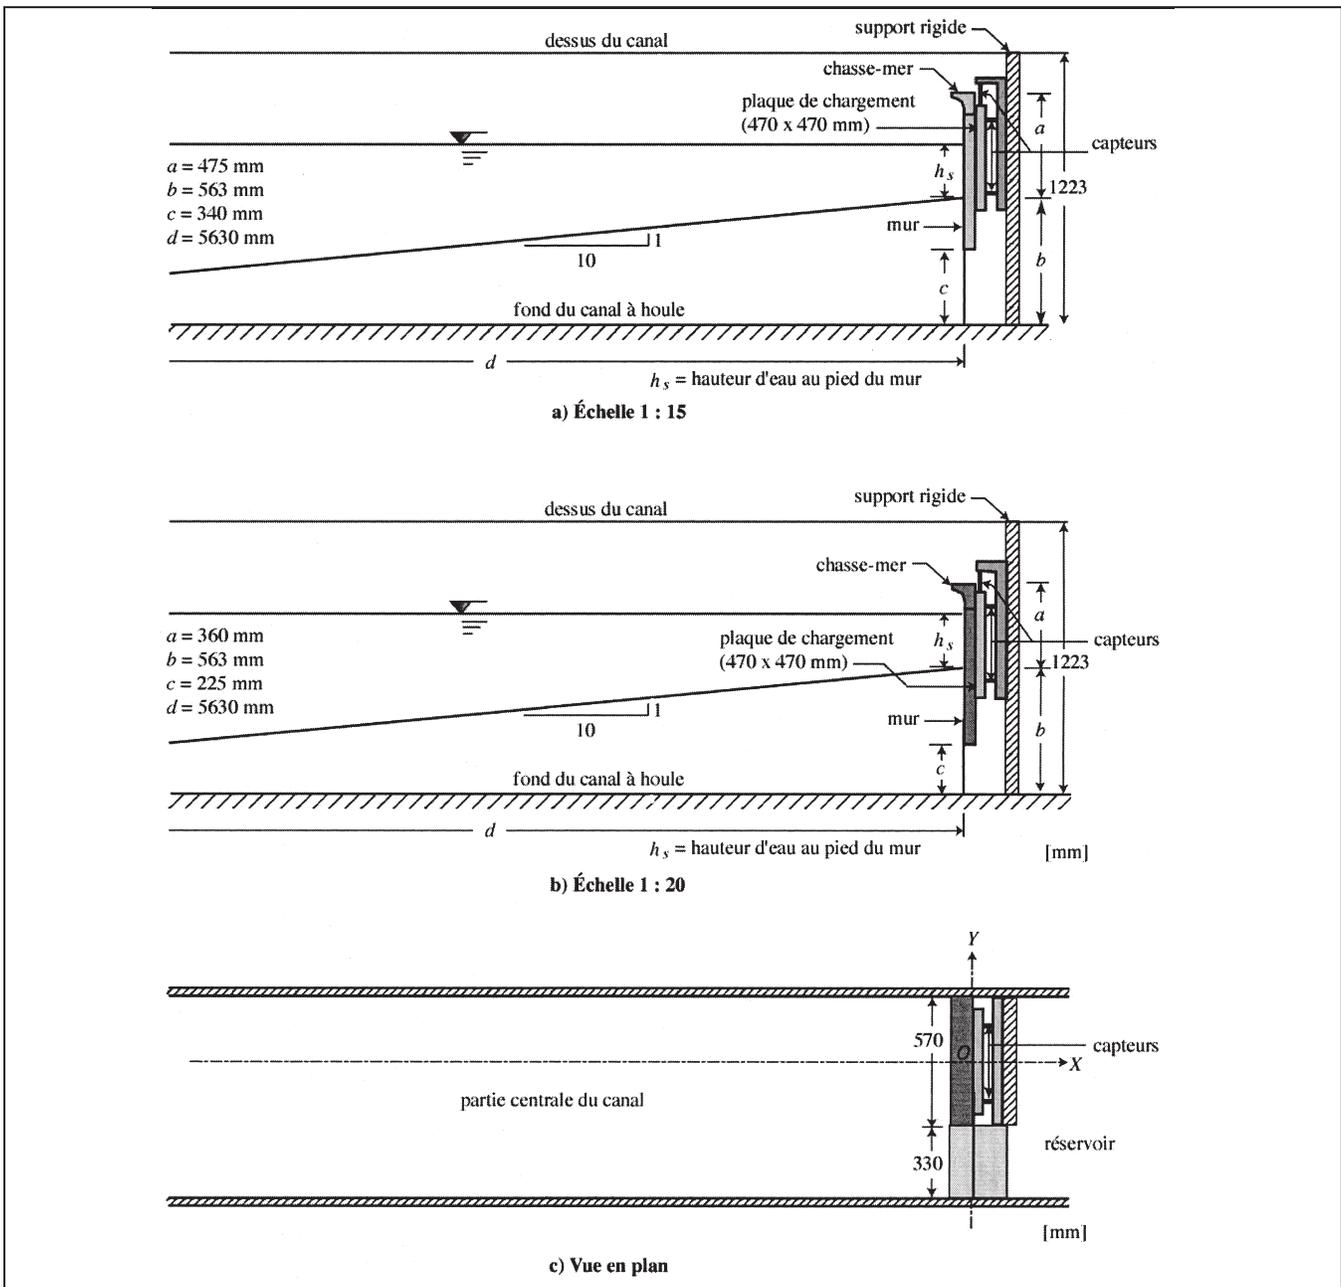
Figure 3 : Vue agrandie du mur déflecteur en canal à houle

Le mur vertical muni d'un déflecteur, ou chasse-mer, est fabriqué en bois et placé dans la partie centrale du canal. Le mur n'est pas en contact direct avec la plage ni avec les parois vitrées du canal, un espace de quelques millimètres étant laissé entre ceux-ci. Une plate-forme de mesure, comprenant une plaque de chargement, est insérée entre ce mur et un support rigide (**figure 3**). Six capteurs piézo-électriques permettent

de mesurer les forces générées par les vagues sur le mur. Quatre capteurs piézo-électriques sont placés dans le sens horizontal pour la détermination des efforts horizontaux, tandis que les deux autres, placés dans le sens vertical, mesurent les efforts verticaux générés sur le mur. À partir de ces signaux, il est possible de calculer, à l'aide d'une matrice établie au moment de l'étalonnage de la plateforme, les composantes horizontale et verticale de la force sur le mur ainsi que le moment (Derenne et Bazergui, 1987). Le moment est mesuré au centre de la plaque à partir des six sondes de mesure. L'acquisition des données se fait à 50 Hz (20 ms) pour les mesures relatives à la houle incidente, et à 1000 Hz (1 ms) pour l'enregistrement des efforts sur le mur. Une fréquence d'acquisition élevée permet de capter le phénomène de gifle, qui se produit lorsque les vagues déferlent sur le mur en provoquant des pics de forces d'une durée de quelques centièmes de seconde (Saucet et Boivin, 1987). Un réservoir gradué a été placé derrière le mur pour mesurer le débit résultant du franchissement des vagues par-dessus le mur au moment de leur impact sur ce dernier.

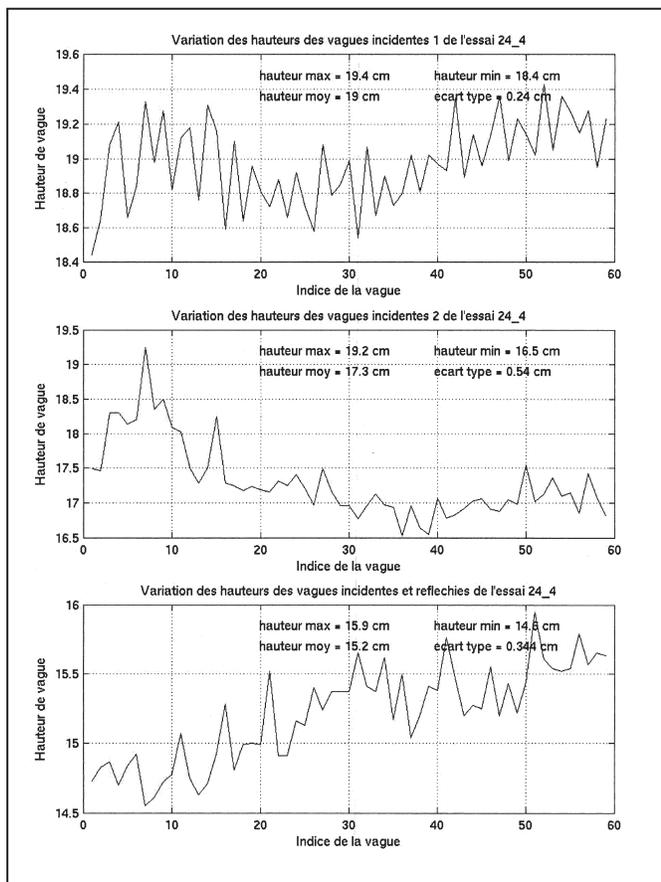
**Figure 4 : Variation de la hauteur des vagues dans les trois couloirs**

temps indiqués. Les enregistrements se font en « régime stabilisé », c'est-à-dire environ une minute après le début des essais. La **figure 4** montre un exemple d'enregistrement du niveau de l'eau, et la **figure 5** un exemple d'enregistrement des forces et des moments sur le mur par unité de largeur. On y indique les valeurs maximales, minimales et moyennes ainsi que l'écart type pour le nombre de vagues enregistrées. Ces valeurs sont ensuite comparées en fonction des différents essais réalisés. Des essais ont aussi été réalisés dans différentes conditions de houle irrégulière, simulant en nature des spectres Jonswap de hauteurs significatives de 2 à 6 m et de périodes de 6 à 10 s (Ouellet, 2003).

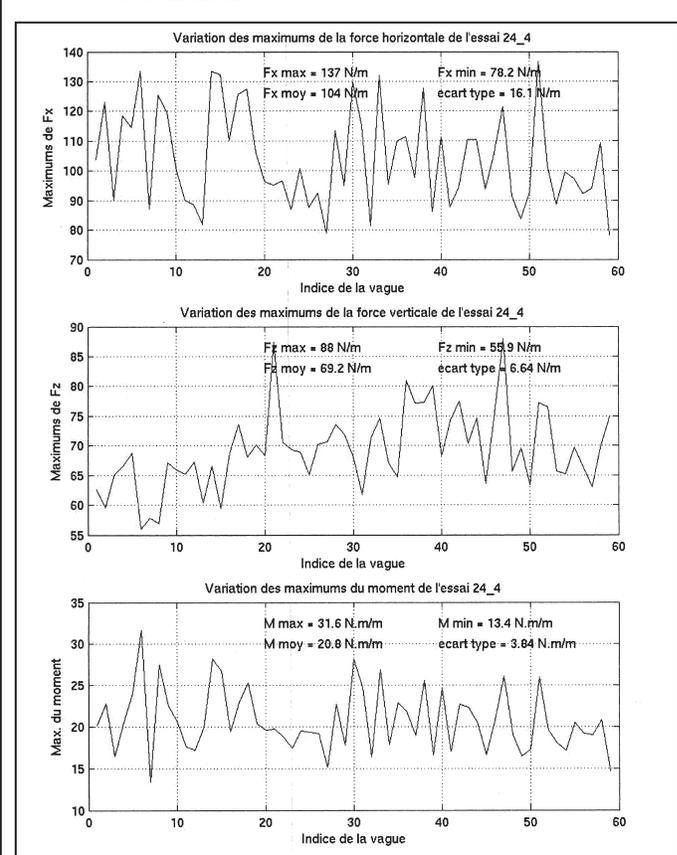
**Figure 5 : Variation du maximum des forces horizontale et verticale et du moment**

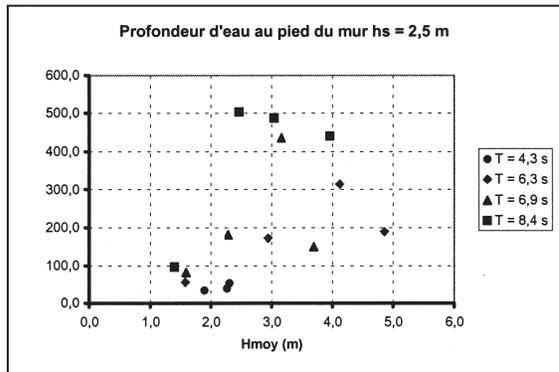
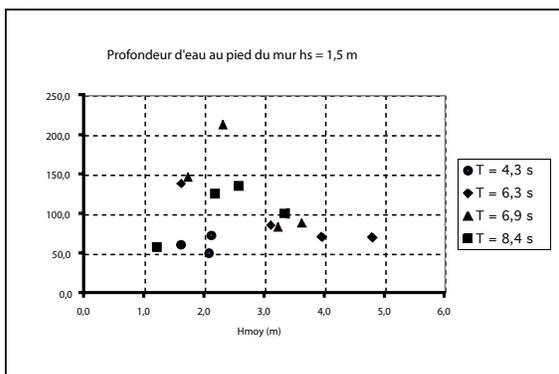
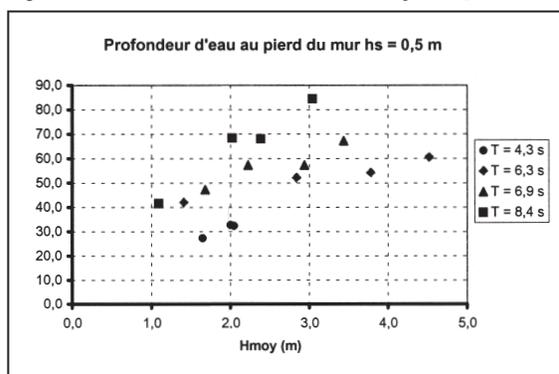
Figure 6 a : Variation  $F_h$  en fonction de  $H$  pour  $h_s = 2,5$  m

Figure 6 b : Variation  $F_h$  en fonction de  $H$  pour  $h_s = 1,5$  m

Figure 6 c : Variation  $F_h$  en fonction de  $H$  pour  $h_s = 0,5$  m

valeurs en nature ont été portées en graphique sous forme dimensionnelle. Les trois profondeurs d'eau au pied de la structure correspondent à des valeurs en nature de 2,5, 1,5 et 0,5 m. Les résultats montrent des grandes variations en fonction de la profondeur d'eau et de la période des vagues, lesquelles influencent les conditions de déferlement et les efforts sur le mur. Les **figures 6 a, b et c** montrent un exemple des forces obtenues à l'échelle 20 pour  $R = 30$  mm.

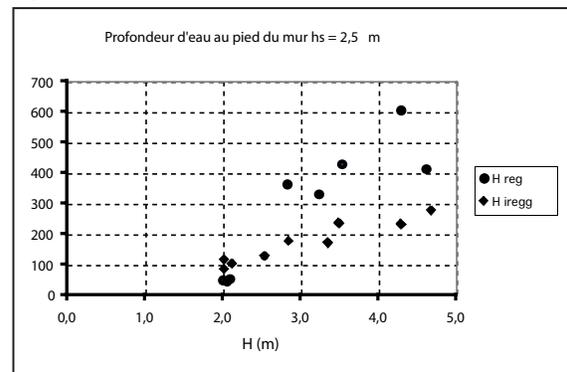
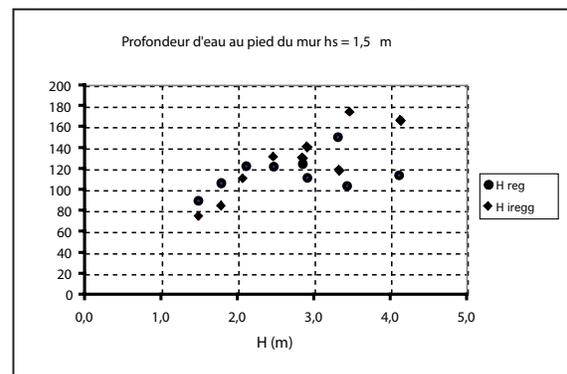
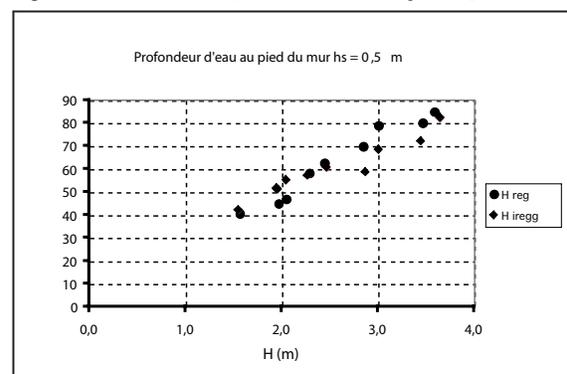
Figure 7 a : Variation  $F_h$  en fonction de  $H$  pour  $h_s = 2,5$  m

Figure 7 b : Variation  $F_h$  en fonction de  $H$  pour  $h_s = 1,5$  m

Figure 7 c : Variation  $F_h$  en fonction de  $H$  pour  $h_s = 0,5$  m

En faisant varier la période de la vague en même temps que sa hauteur, la dispersion entre les résultats diminue. Les **figures 7 a, b et c** montrent la variation de la force horizontale en fonction de la hauteur de houle incidente pour les profondeurs d'eau de 2,5 m à l'échelle 1 : 20. La force passe par un maximum correspondant au déferlement des vagues directement sur le mur, pour diminuer par la suite. Des calculs effectués à l'aide des méthodes d'Iversen et de Goda et Weggel (*Shore Protection Manual*, 1984) montrent que les conditions de déferlement correspondent bien aux valeurs maximales des forces enregistrées sur le mur. Cela correspond aux trois principales interactions des vagues avec le mur (Archetti et al., 2000; Chan et Melville, 1988; Chu, 1989; Wood et al., 2000), qui correspondent respectivement aux houles non déferlantes (forces pulsatives ou clapotis), déferlantes (forces impulsives ou effet de gifle) et déferlées (forces pulsatives). Les conditions les plus défavorables correspondent aux vagues déferlantes, à cause de la présence de poches d'air emprisonnées entre le front de la vague et le mur vertical au moment de l'impact (Hattori et al., 1994; Allsop et Calabrese, 1998). Ces efforts agissent pendant une courte durée, mais peuvent causer des dégâts importants (Allsop et Calabrese, 1998). La physique des impacts est très influencée par la formation des bulles d'air (Topliss et al., 1992; Hattori et Arami, 1992), ce qui rend difficile l'extrapolation des résultats de laboratoire à l'échelle nature (Chan, 1994).

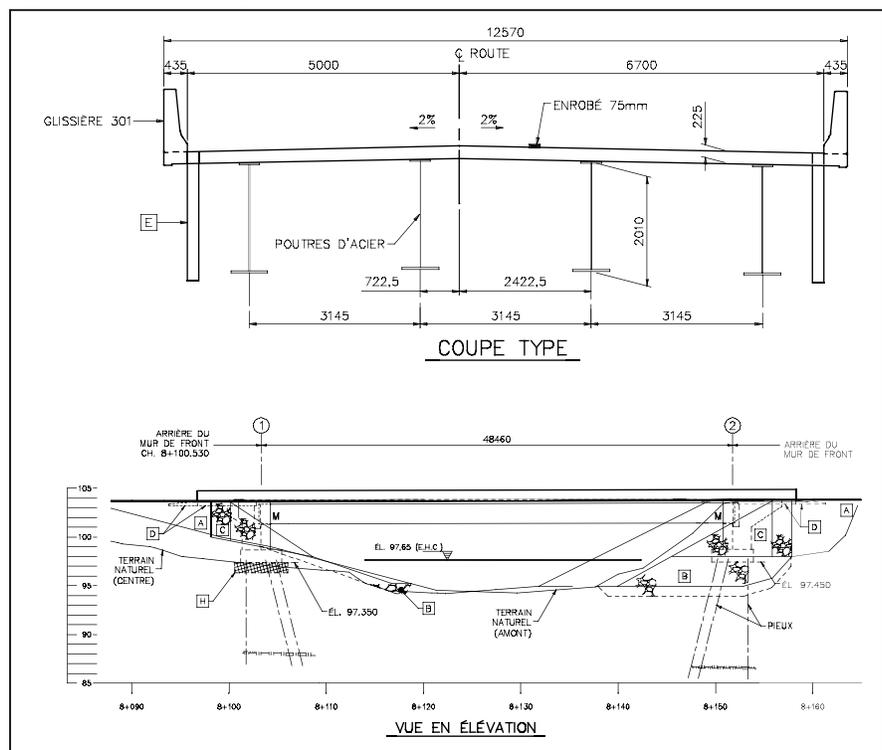
Figure 1 : Géométrie du pont

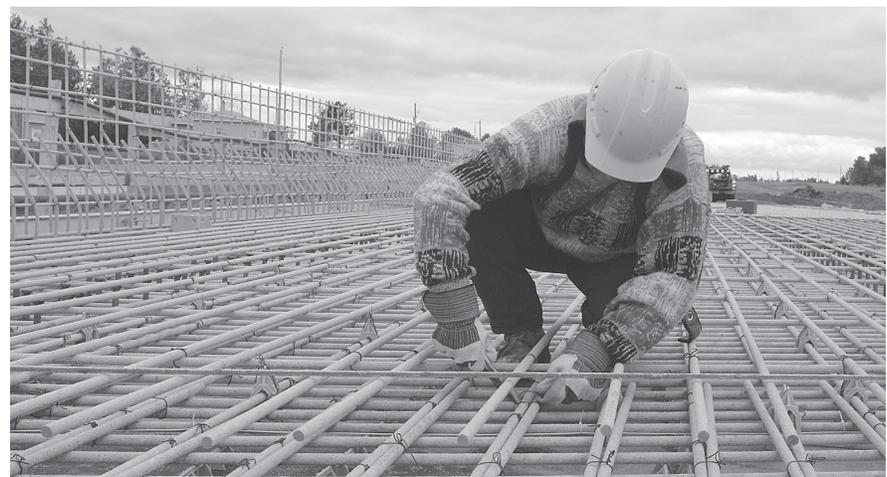
**Figure 3 : Armatures en matériaux composites (Dalle et glissière)**
