CARTOGRAPHIE DE LA CORROSION D'ARMATURES PAR GÉORADAR

Alexander Tarussov, Marc Vandry Détection Radex inc., 91, ch. Vallée, Brome (Québec) J0E 1K0

Jacques Blais IDS Amérique du Nord, 152 Notre-Dame E., Suite 500 Montréal (Québec) H2Y 3P6

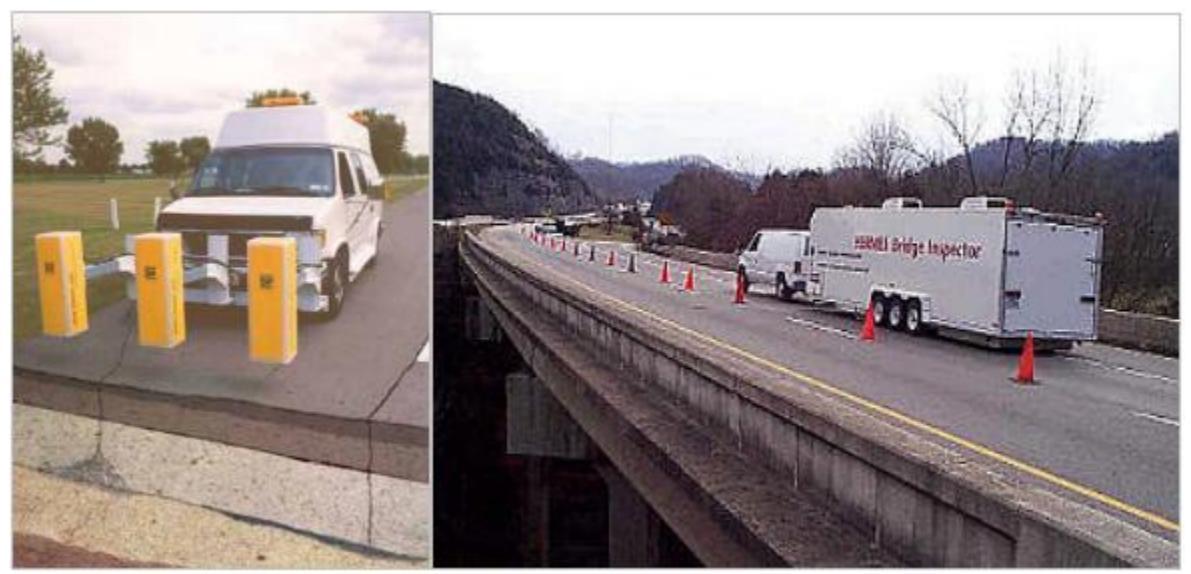
Fig. 1: Systèmes IRIS (gauche) et HERMES (droite)

Un de ces projets est le système IRIS, développé par la compagnie américaine Penetradar au début des années 1990. Le système, qui comprenait plusieurs antennes surélevées et un ordinateur puissant, était monté sur un camion. L'intention était de traiter automatiquement les données et de produire une carte de delamination directement sur le site et immédiatement après que les données aient été collectées. Penetradar avait pourtant réussi à convaincre un grand nombre d'organismes gouvernementaux de transport aux États-Unis d'acquérir plusieurs de ses systèmes, qui coutaient chacun près d'un demi-million de dollars, sans jamais être en mesure de livrer les résultats annoncés. Le projet a alors été abandonné non sans avoir négativement affecté la notoriété des géoradars.

Un autre échec marquant fût le système HERMES, conçu par le Lawrence Livermore National Laboratory. Celui-ci, développé au coût de plusieurs millions de dollars, comportait un réseau de 64 (8 x 8) antennes à haute fréquence. Les antennes étaient connectées à un ordinateur permettant le traitement par un algorithme de radar à ouverture synthétique tel qu'employé dans le traitement de données de radars aéroportés et satellitaires. HERMES permettait de relever une bande de données d'une largeur de 1.9m à une vitesse de 30 km/h. Pourtant, de la même façon que pour le IRIS, les résultats ont été considérés comme non-satisfaisants (Scott et al., 2001).

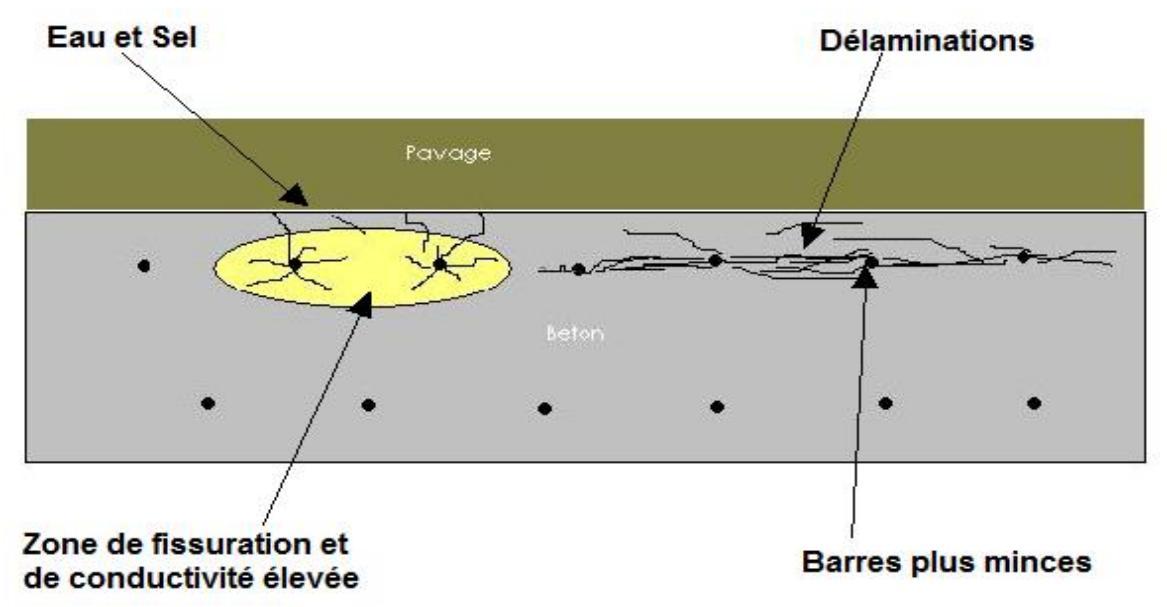
Figure 2: La détérioration du béton liée à la corrosion de barres d'armature

Toutes ces considérations nous amènent à la conclusion suivante: l'atténuation du signal dans les zones de détérioration est causée principalement par l'augmentation de la conductivité du béton entourant les barres corrodées. Le mécanisme du processus de détérioration du béton est démontré dans la Figure 2.

L'eau et le sel pénètrent dans le béton par des petites fissures ouvertes; les barres d'armature sont exposées à la corrosion; d'autres fissures en sont engendrées et elles se remplissent de produits de la corrosion (rouille); et, des "nuages" de béton dont la conductivité est augmentée se forme alors autour des barres endommagées.

Le signal faibli lorsqu'il rencontre ces "nuages" de conductivité élevée. L'atténuation des réflexions des barres supérieures et du fond de la dalle sont les indicateurs les plus visibles.

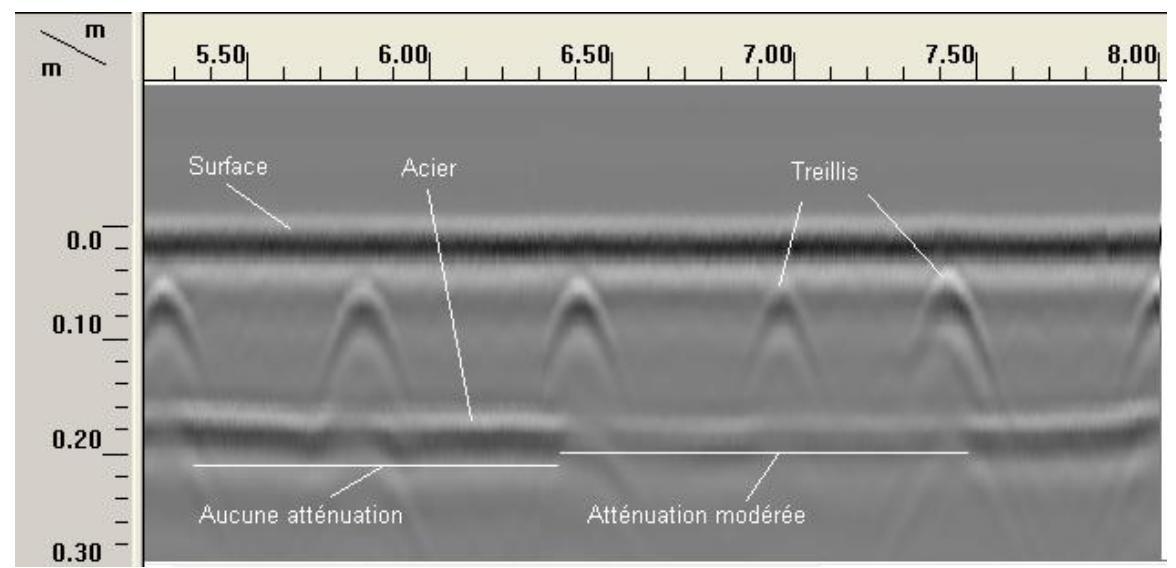
Figure 3: La réflexion radar sur l'âme d'une poutre d'acier corrodée

On peut observer dans la Figure 3 la réflexion du signal à la surface corrodée, contrairement au passage du signal entre les barres corrodées dans les dalles de tablier. On remarque une atténuation importante dans l'enrobage de poutre qui ne contient pourtant aucune barre (quelques broches de treillis seulement). La seule source de cette atténuation est la pénétration de la rouille dans l'enrobage par les microfissures.

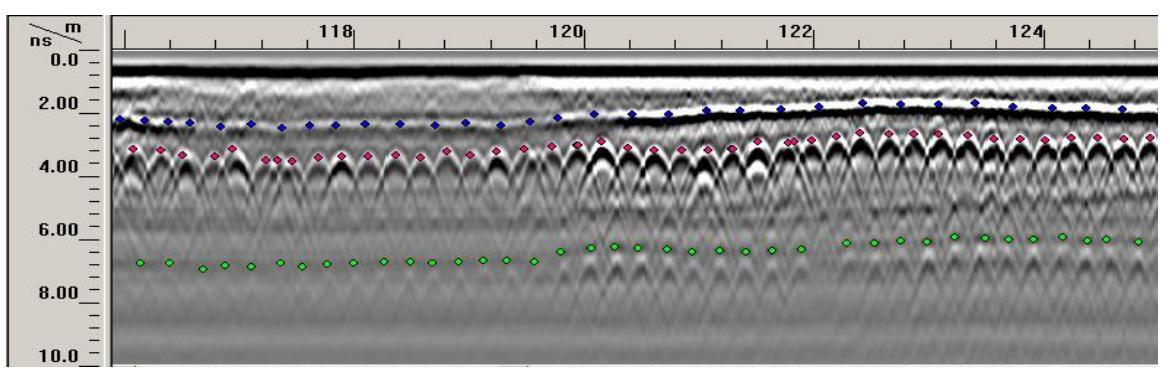
Figure 4: Cross-Bay Bridge, Queens, NY. Profil typique démontrant des zones de corrosion - Mesures d'amplitude aux points colorés

Un exemple de traitement numérique est démontré dans les figures qui suivent. Plusieurs profils ont été collectés au Cross-Bay Bridge à Queens, New York. L'amplitude à été mesurée sur plusieurs points et cartographiée.

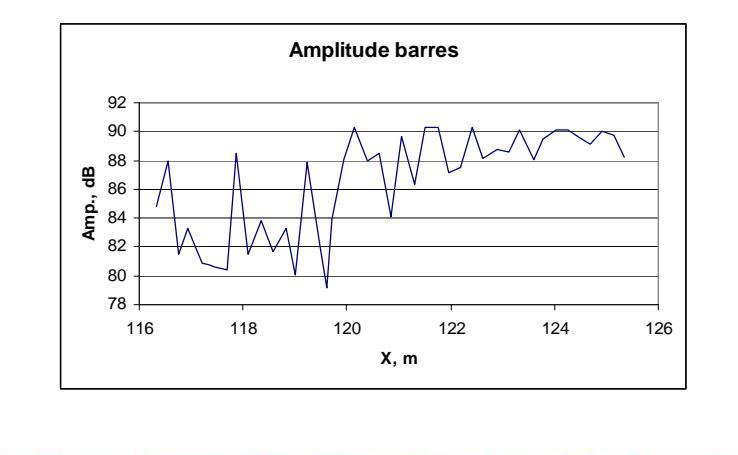
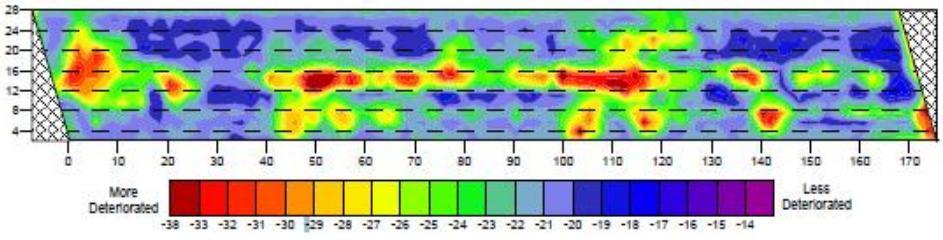
Figure 5: La nature bruitée de données radar.

La figure précédente (fig. 5) démontre une carte d'amplitudes radar présentés en courbes de niveau colorées. L'utilisation de courbes de niveau est une autre "tradition" provenant de la cartographie du potentiel de corrosion, qui est plutôt mal ajustée aux données de radar. Les courbes de niveau sont idéales pour la représentation graphique d'un paramètre dont les variations spatiales sont graduelles. Pourtant, les limites de zones de corrosion dans les profils de radar (et en réalité) sont plutôt abruptes (fig. 4). Dans ce cas, il est plus précis de dessiner les limites de zones telles qu'elles apparaissent en réalité, sans interpolation entre les courbes de niveau. Plusieurs autres limitations de l'analyse numérique comprennent l'influence de l'ombrage par les barres, le besoin de corrections pour la profondeur, etc.

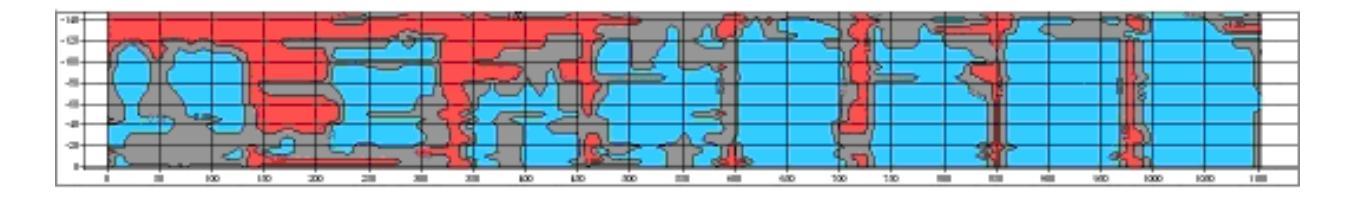
Figure 6: Cross-Bay Bridge (Queens, NY) - Cartographie des zones de corrosion avec analyse visuelle

La clarté de la carte du Cross Bay bridge ci-dessus illustre la suppression du bruit lors de l'analyse visuelle par rapport à la cartographie numérique. L'œil de l'analyste élimine facilement les petites variations d'amplitude à l'intérieur de zones de corrosion. L'analyste identifie également toute anomalie qui n'est pas reliée à l'état de la dalle.

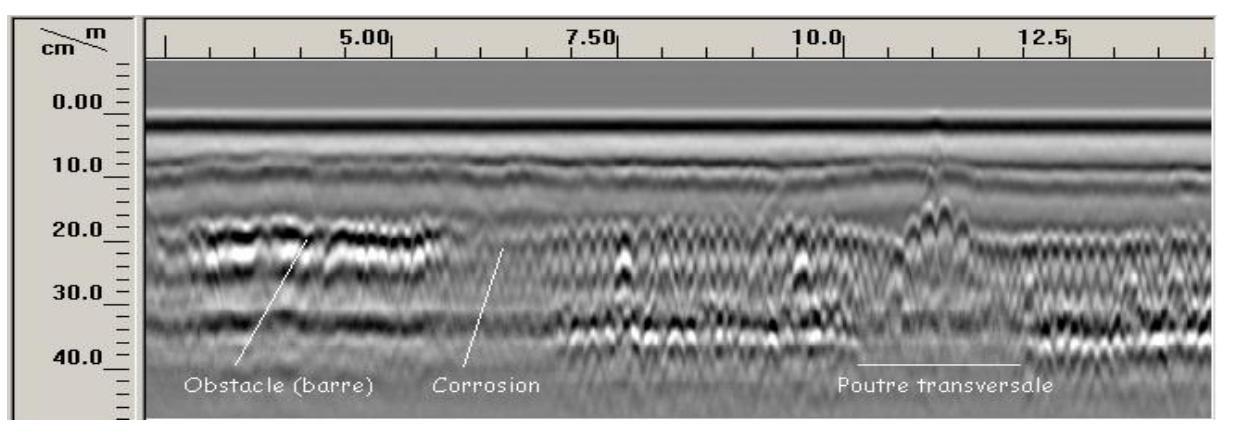
Figure 7: Les similarités entre les zones de corrosion et les variations structurales.

Des atténuations peuvent être crées par des éléments de structure ou des obstacles (flaque d'eau à la surface, barres d'armatures rapprochées qui cachent le fond de la dalle, poutres ou colonnes sous la dalle, etc.). De plus, puisque l'amplitude des réflexions est forcément moins grande pour des éléments plus profonds, une analyse numérique peut générer des faux résultats s'il analyse seulement l'amplitude. L'identification visuelle de ces zones est assez rapide et fiable pour un analyste expérimenté, mais souvent trop complexe pour l'identification automatique (fig. 7).

nombreuses anomalies structurales sont présentes dans les données: poutres, anciennes réparations, joints, etc. (Fig.7, 10). Dans ce cas, l'amplitude de barres supérieures était l'indice le plus important à cause de l'ombrage complet du fond par les barres. Chaque ligne longitudinale contient les réflexions sur plus de 7000 barres. Un logiciel avancé pour l'identification de réflexions hyperboliques nous a permis d'extraire rapidement les valeurs d'amplitude avec un taux de réussite (identification correcte de barres) de 99.5%. L'analyse visuelle utilisant cette information, a générée les cartes de corrosion pour chaque de 52 travées du pont. Ces résultats ont été comparés avec les relevés du potentiel de corrosion.

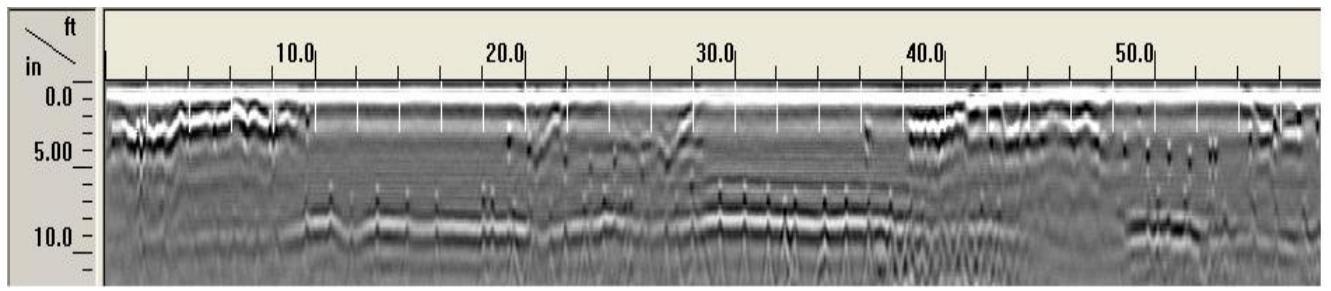
Figure 8: Profil radar typique - Corrosion dans une dalle de stationnement. Plusieurs zones de corrosion modérée et sévère sont visibles ainsi que les fissures de délamination au niveau des barres supérieures.

L'inspection d'une dalle de stationnement souterrain autour d'une zone démolie a permis à Détection Radex de vérifier la précision de l'approche visuelle. L'analyse par géoradar a été faite après l'effondrement de la dalle et les résultats ont été comparés aux morceaux de la dalle après la démolition. Lors de la démolition, les limites des zones de corrosion étaient précises à la barre près. La dernière barre sans corrosion et la première barre corrodée étaient identifiées correctement. Un exemple de données radar de cette dalle et la carte résultante de corrosion sont présentés ci-dessous.

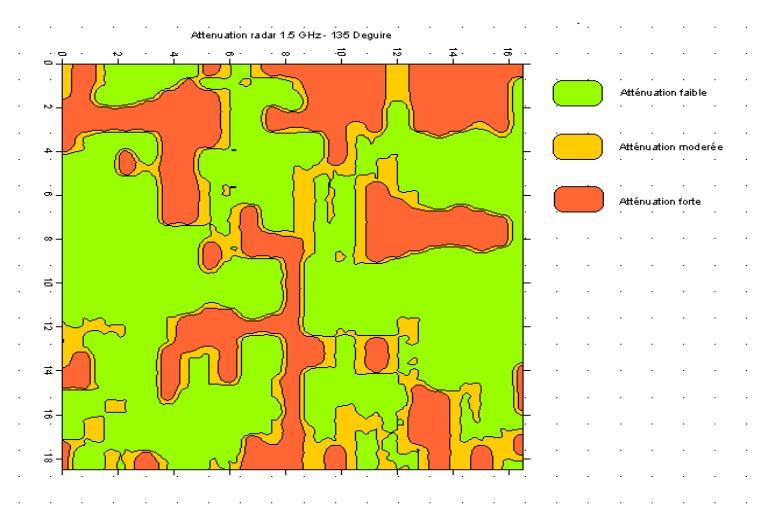
Figure 9: Carte de corrosion de la dalle de stationnement.

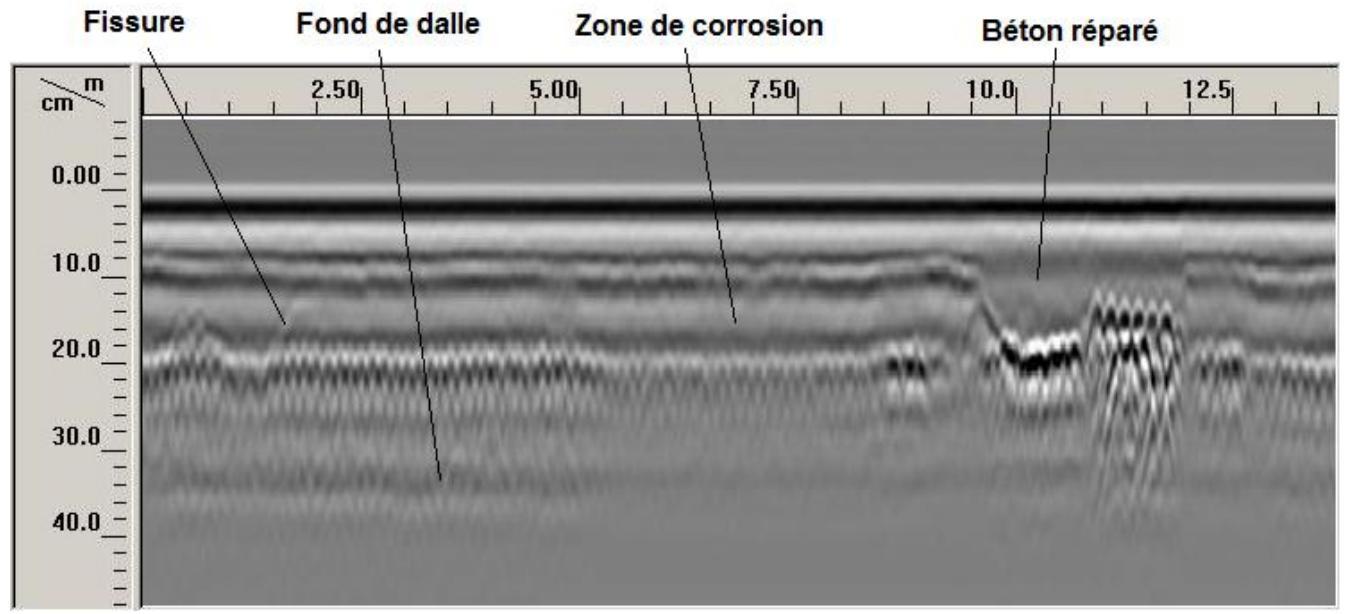
Figure 10: Profil radar typique - Pont Gédéon-Ouimet, Laval, Québec

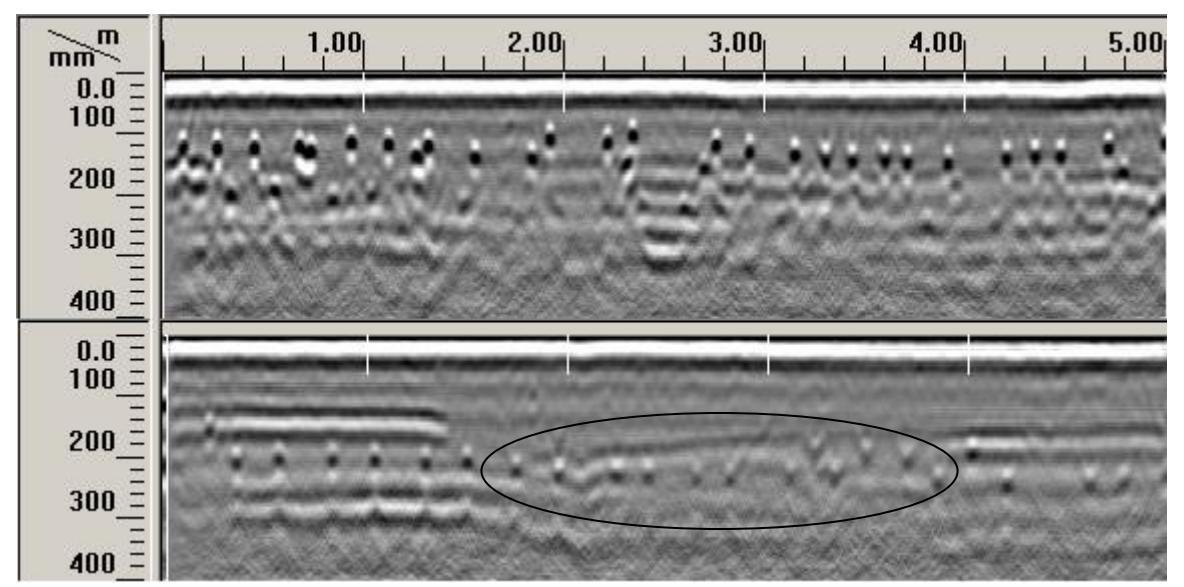
Figure 11: Quai de Matane, Matane, Québec. - Exemple de la zone de corrosion dans le rang inférieur (profil haut). En bas, le profil parallèle 2 pi. plus loin la démontre plus clairement (encerclé) grâce à l'absence de barres supérieures.

Les relevés sur le quai de Matane pour la firme Inspec-Sol se sont avérés être un grand défi pour l'interprétation. Dans cette structure, le placement de barres est très varié – l'espacement et le recouvrement change, les barres supérieures sont absentes dans plusieurs sections du quai. Le plus grand problème, c'est que la corrosion est surtout présente dans le rang inférieur d'armatures, ombragé par le rang supérieur (Fig.11). Cette corrosion est causée par l'eau salée présente sous le quai plutôt que par des infiltrations par la surface supérieure. L'analyse visuelle est la seule approche possible dans cette situation, parce que le niveau de bruit est comparable aux variations d'amplitude.

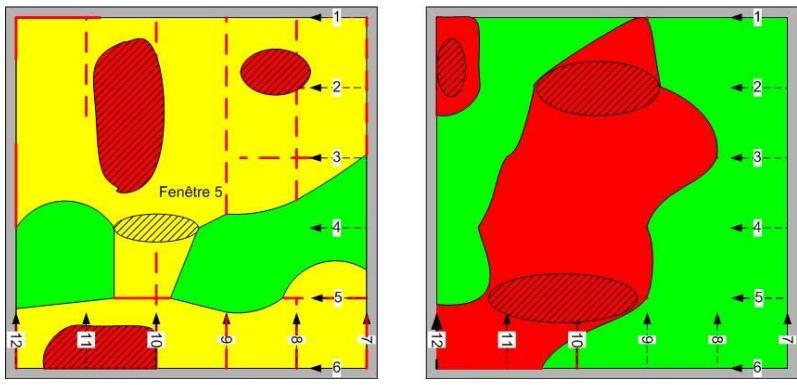
Figure 12: Quai de Matane, Matane, Qc. Cartographie de corrosion (vert = bon, jaune = corrosion modérée, rouge = corrosion sévère, hachuré = corrosion dans le rang supérieur). Les flèches indiquent la position des profils radar.

Même dans une structure si complexe, les résultats de l'interprétation visuelle sont satisfaisants. Ils sont présentés sous forme de cartes de zones de 6×6 m avec l'indication spécifique de la corrosion dans les barres inférieures, supérieures ainsi que des fissures de delamination.

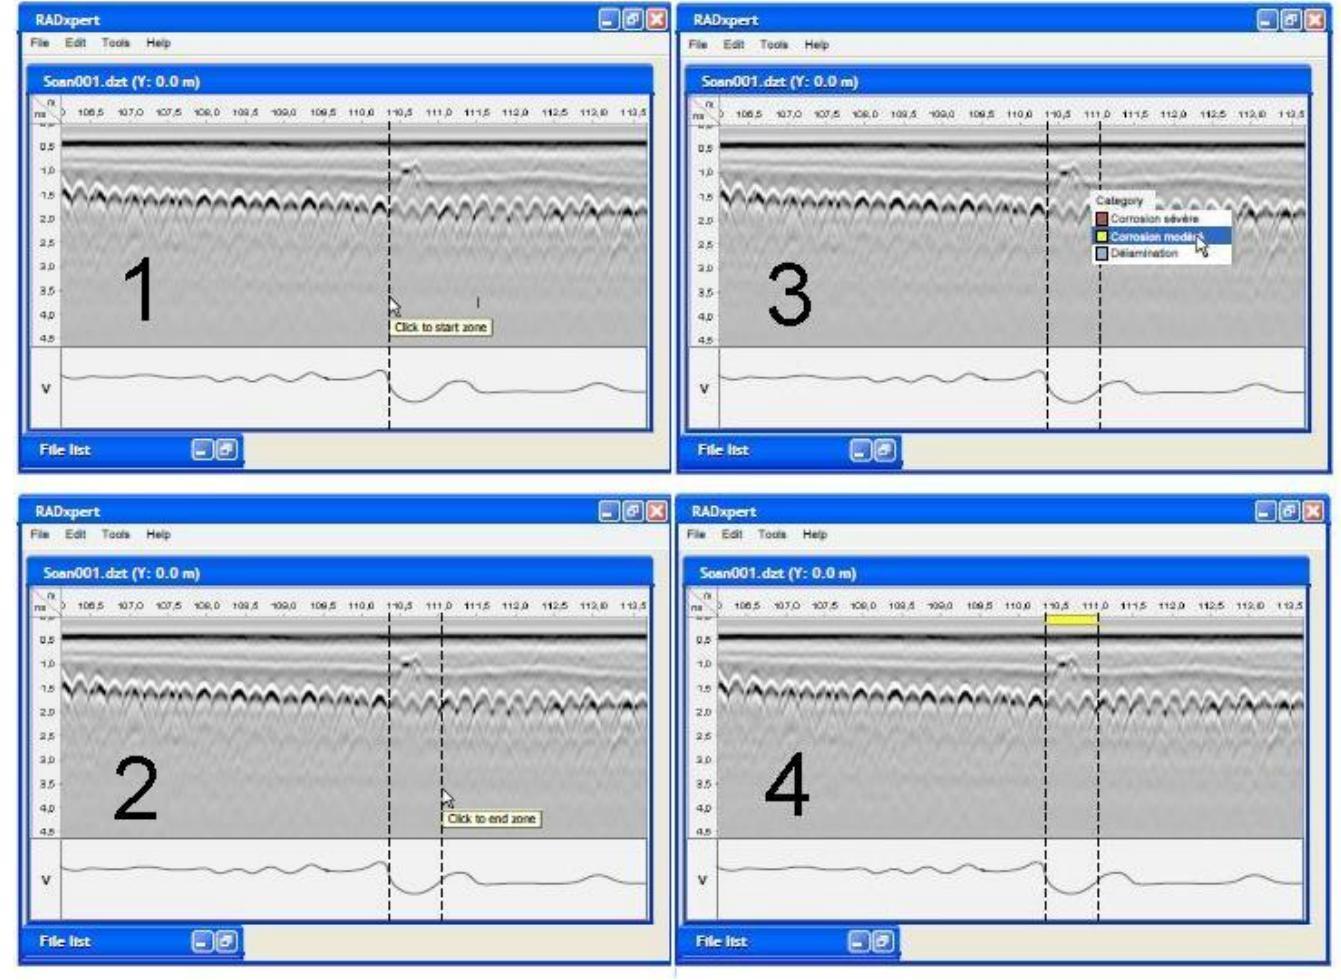
Figure 13 - Fonctionnement du logiciel d'analyse visuelle assistée.

Détection Radex à mis l'importance sur la création du logiciel qui devient un instrument qui assiste l'analyse visuelle plutôt que d'analyser les images directement (Fig. 13). Il permet à l'analyste de "cliquer" sur les limites de zones différentes (étapes 1 et 2) et d'appliquer une valeur à cette zone (étape 3). Les coordonnées du début et de la fin de chaque zone ainsi que le type de zone sont enregistrés dans une base de données (étape 4). Le logiciel mesure simultanément les amplitudes de réflexion sur les barres et sur le fond de la dalle et affiche les courbes d'amplitude devant l'analyste qui peut les utiliser pour confirmer ces conclusions. Le module d'identification automatique des hyperboles est employé dans cette opération.

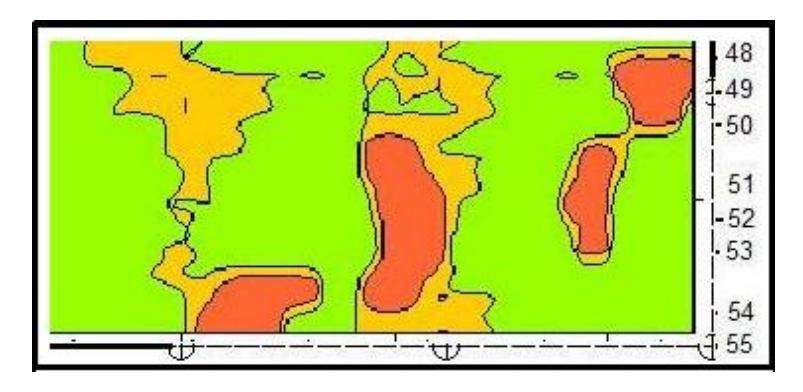
Figure 14: Carte de corrosion générée à l'aide de logiciel d'analyse visuelle assistée

L'approche visuelle assistée par ordinateur permet d'interpréter un profil radar de 1 km de long dans moins de 10 min. Le traitement d'un jeu de données complet pour un pont de cette longueur prend quelques heures seulement. La livraison du rapport complet dans un délai de 48 heures est parfaitement réaliste.

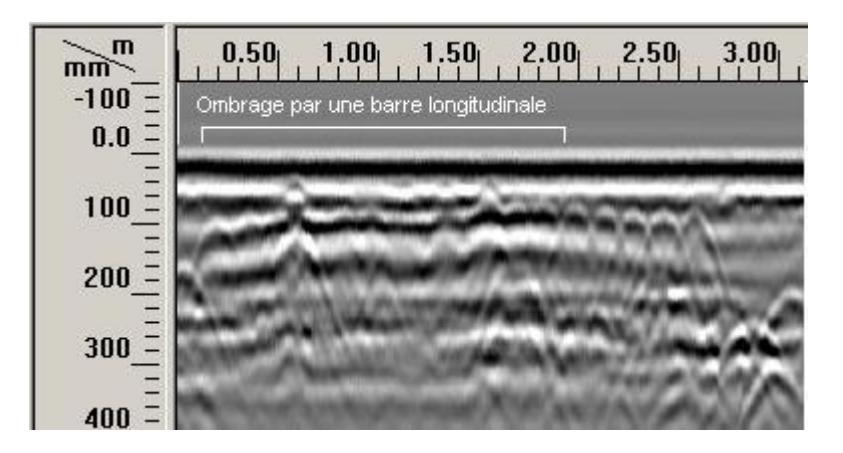
Figure 15: Perte d'information causée par l'ombrage.

L'approche illustrée ci-dessus permet de générer une carte de corrosion dans un délai de quelques heures. Le plus grand obstacle à la qualité des résultats qui reste à résoudre, est l'ombrage par les barres longitudinales. C'est à dire, quand une ligne de collecte est directement par dessus une barre dans la même direction que cette ligne (Fig.15). Couramment, jusqu'à 50% des profils radar sont ombragés par les barres longitudinales.

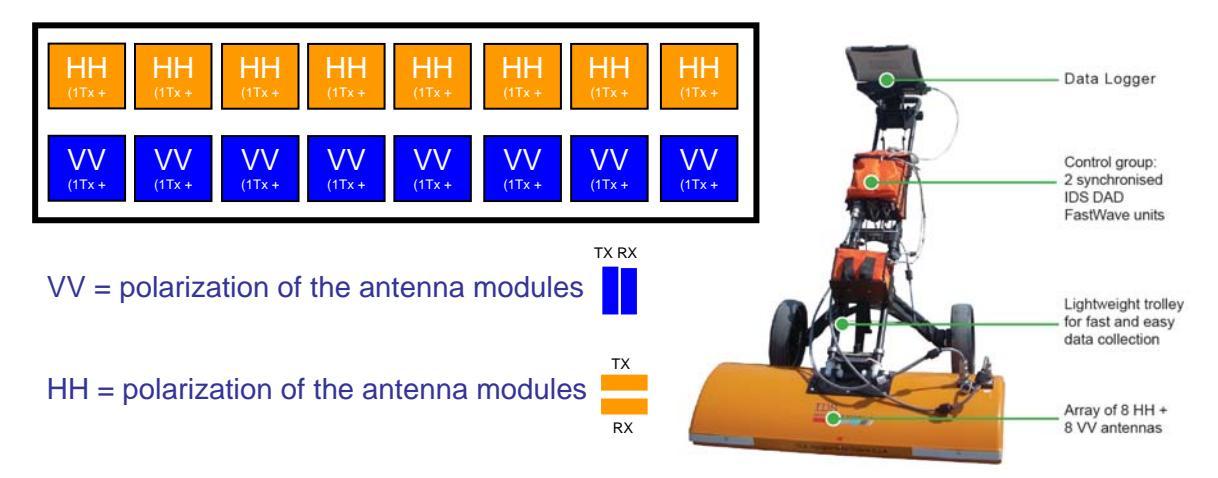
Figure 16: Réseau de 16 antennes (système RIS Hi-Bright de IDS)

Détection Radex en collaboration avec IDS est en train d'expérimenter avec la solution très prometteuse utilisant les réseaux d'antennes rapprochées. L'équipement de ce genre est disponible depuis moins d'un an. Le réseau Hi-Bright que nous utilisons contient huit antennes de polarisation HH (dipôles perpendiculaires à la direction des relevés) et huit antennes VV (dipôles parallèles à la direction des relevés) (fig. 16).

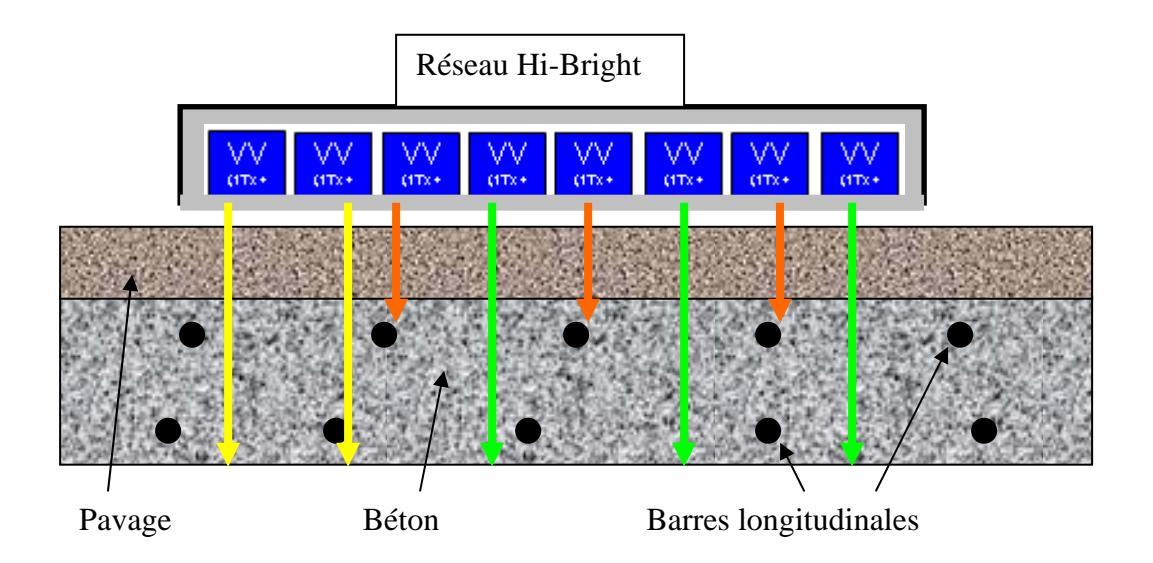
Figure 17: Principe d'acquisition de profils libres d'ombrage (vert) à l'aide du réseau

Sur huit antennes espacées de 100 mm dans la direction transversale, trois ou quatre se trouvent toujours entre les barres (Fig.17). Il est donc possible de choisir des sections de bonne qualité sur la longueur totale et générer les profils "parfaits" (sans ombrage par les barres longitudinales). Cette procédure peut être automatisée: un logiciel sera capable d'éliminer les sections ombragées et de composer les profils propres.

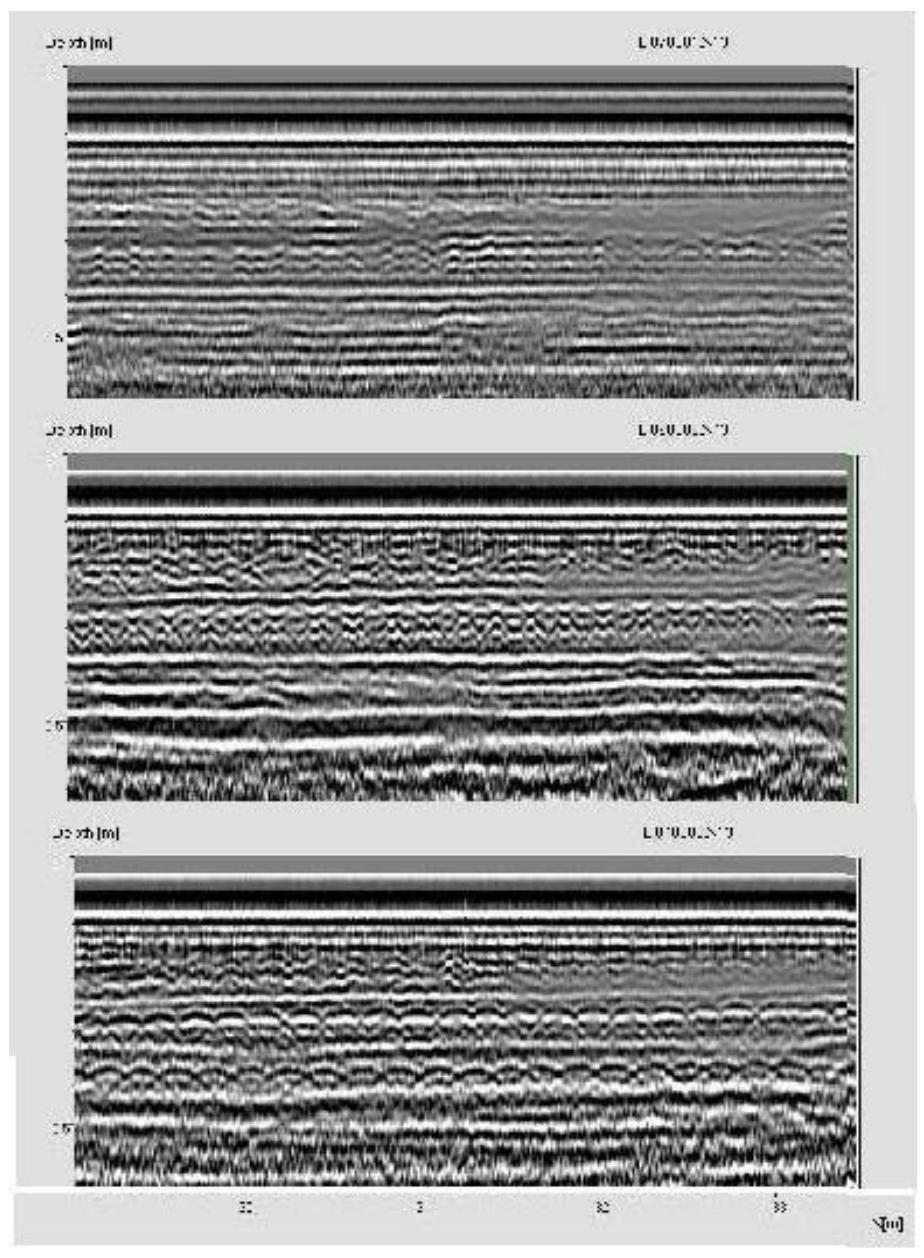
Figure 18: Trois profils individuels espacés de 100mm. Les deux premiers profils sont ombragés. Le troisième ne l'est pas (notes les réflexions hyperboliques sur les deux rangées de barres).

Lorsque plusieurs profils sont collectés à l'aide d'un système de réseau d'antennes, chaque passe sur la structure génère un profil composé, complètement libre d'ombrage . La figure suivante (fig. 18) démontre trois profils parallèles provenant du réseau Hi-Bright. Un profil sur trois est parfaitement enregistré, deux autres sont ombragés. Le réseau de ces dimensions collecte deux profils espacés de 0.5 m simultanément.
