Comportement à la fatigue de joints en béton fibré à ultra-hautes performances entre dalles préfabriquées de ponts

SR18-01 Février 2018 Version finale révisée – Mars 2019

Rapport final

Résultats du programme expérimental et recommandations

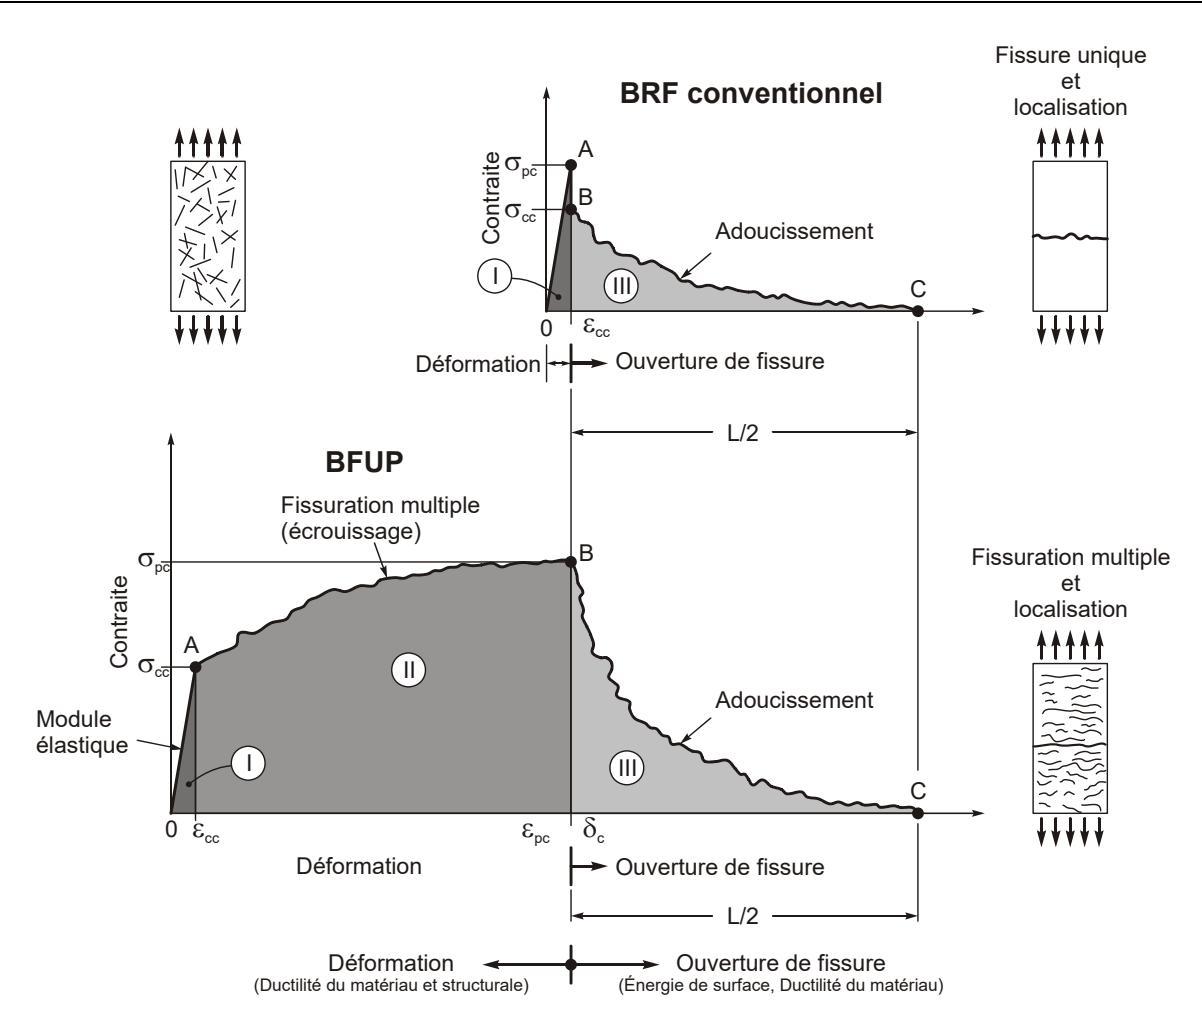
Figure 2-2 : Comportement en traction directe des BRF (Massicotte, 2017a)

Le comportement en traction des BRF conventionnels, nommés également matériaux adoucissants, se découpe en 2 phases distinctes, soit une phase élastique et une adoucissante, tel que représenté sur la figure 2-2. Tout comme pour un béton ordinaire, la phase élastique se déroule tant qu'il n'y a pas fissuration. Ensuite, dès l'apparition d'une fissure, il y a chute de la capacité en traction du matériau. Par contre, la résistance post-fissuration est maintenue grâce à l'apport des fibres qui pontent la fissure. C'est la phase dite d'adoucissement. Elle est décrite en termes d'ouverture de fissures, puisqu'à cette étape, il y a localisation de la fissure (Charron, 2016a; Massicotte, 2017a).

Pour les BFUP leur comportement en traction est différent et peut être écrouissant passé la fissuration de la matrice selon le dosage en fibres utilisé. Tout comme pour les BRF conventionnels les phases élastique et adoucissante existent, mais une troisième phase s'intercale entre elles. C'est la phase d'écrouissage (figure 2-2). Suite à l'apparition d'une première fissure, d'autres fissures apparaissent (multi-fissuration), libérant ainsi de l'énergie (ductilité) et permettant au matériau de gagner en résistance. Cela est rendu possible grâce à la présence de fibres qui permettent le transfert des efforts au droit des fissures. Cette phase est, tout comme pour la phase élastique, exprimée en termes de déformations, puisqu'il y a seulement des microfissures. À un certain moment, la résistance ultime est atteinte et la phase adoucissante commence (Charron, 2016a; Denarié, 2004; Fehling et al., 2014; Massicotte, 2017a).

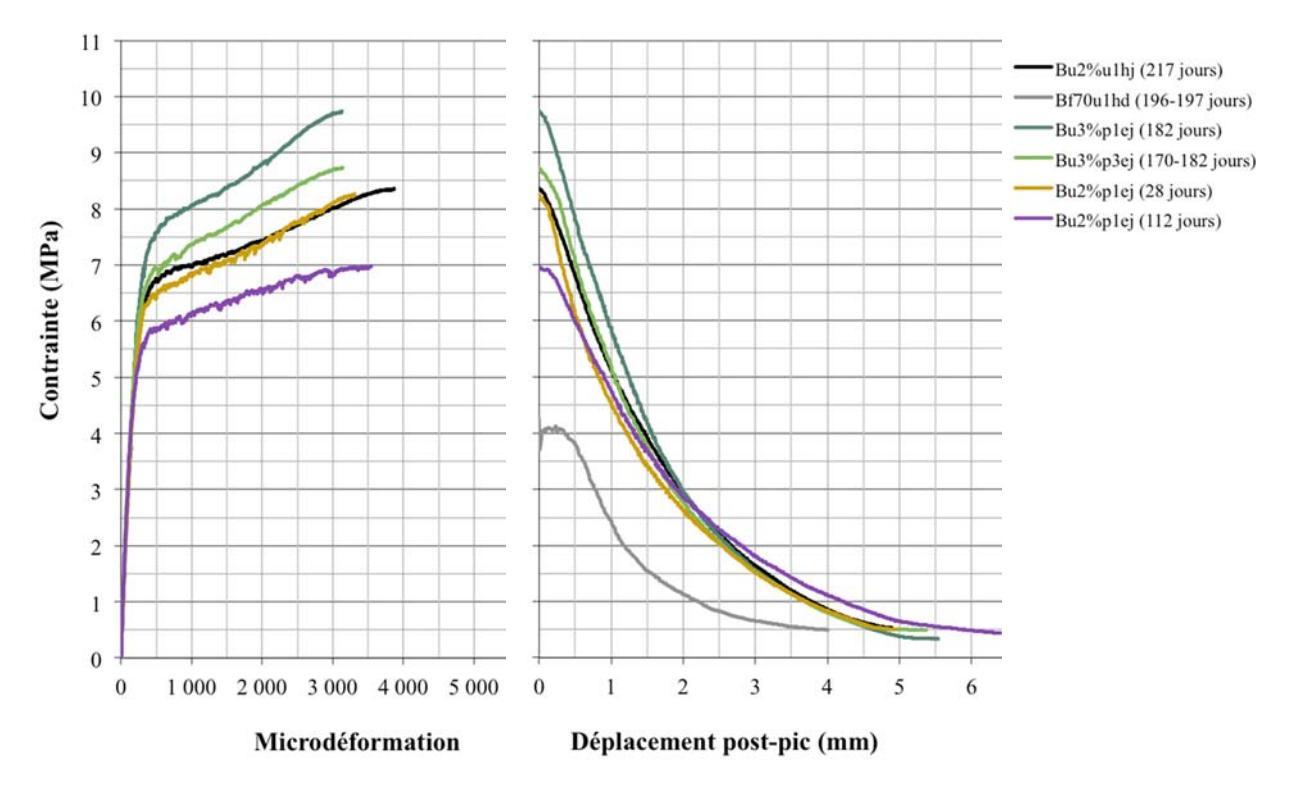
Figure 4-5 : Comportement en traction directe des BRF et BFUP - Os

Les courbes moyennes de chaque série d'essais sont présentées à la figure 4-5. Les résultats moyens détaillés pour chacune de ces séries sont mis à l'annexe D.

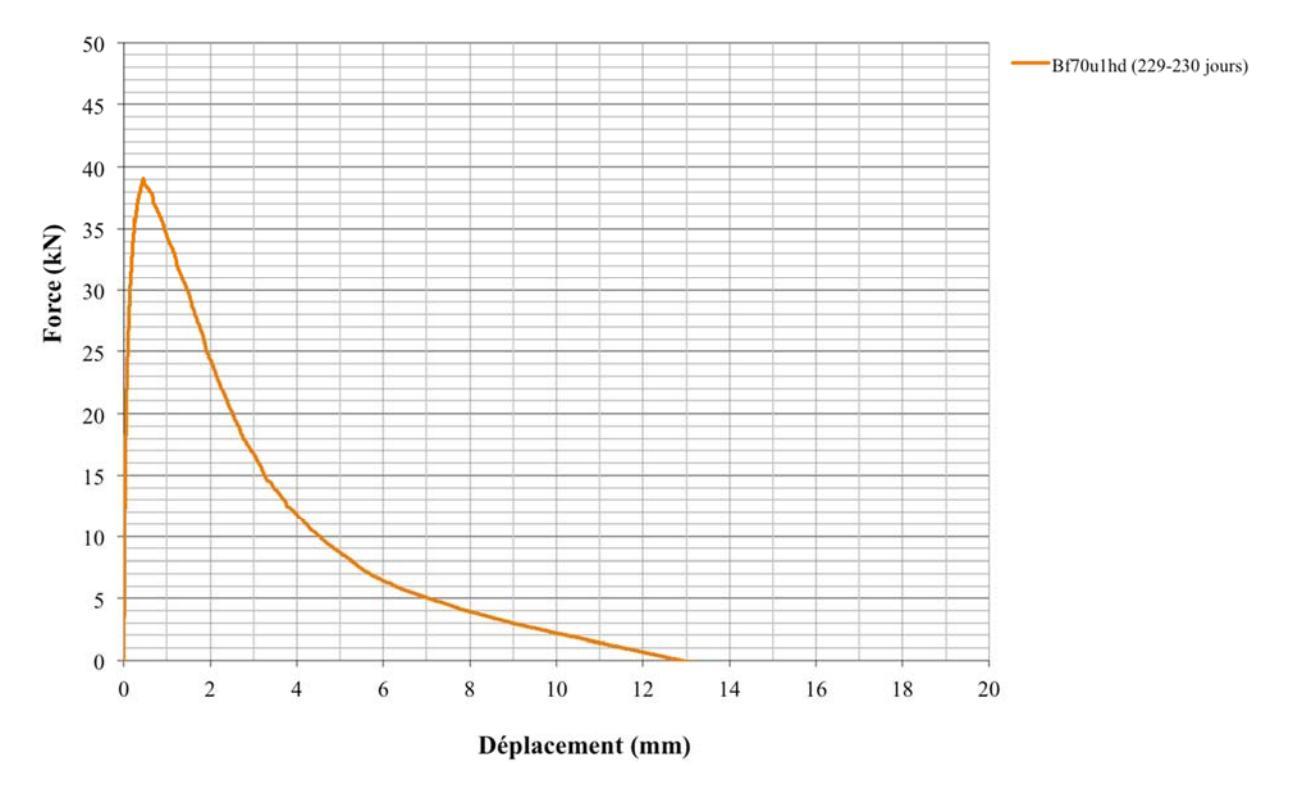
Figure 4-6 : Comportement en flexion du BRF – Prismes entaillés

Les seuls essais sur prismes entaillés ont été faits sur le BFHP 70 MPa. Le résultat moyen de ces essais est présenté à la figure 4-6. En utilisant (Éq. 2.8), une résistance flexionnelle moyenne de 12.34 MPa est obtenue pour le BFHP 70MPa et avec (Éq. 2.9), la résistance en traction directe moyenne est de 4.52 MPa, ce qui plus élevé de 6.3% par rapport aux essais d'os. Cette surestimation de résistance peut être expliquée aisément. Pour les essais d'os, la rupture se produit au niveau de la section la plus faible. Par contre, puisque les prismes entaillés sont, comme son nom le dit, entaillés et qu'il s'agit d'un essai de flexion 3 points, la fissuration se produit inévitablement au droit de l'entaille. Cette section n'est pas forcément au niveau de la section la plus faible du prisme.

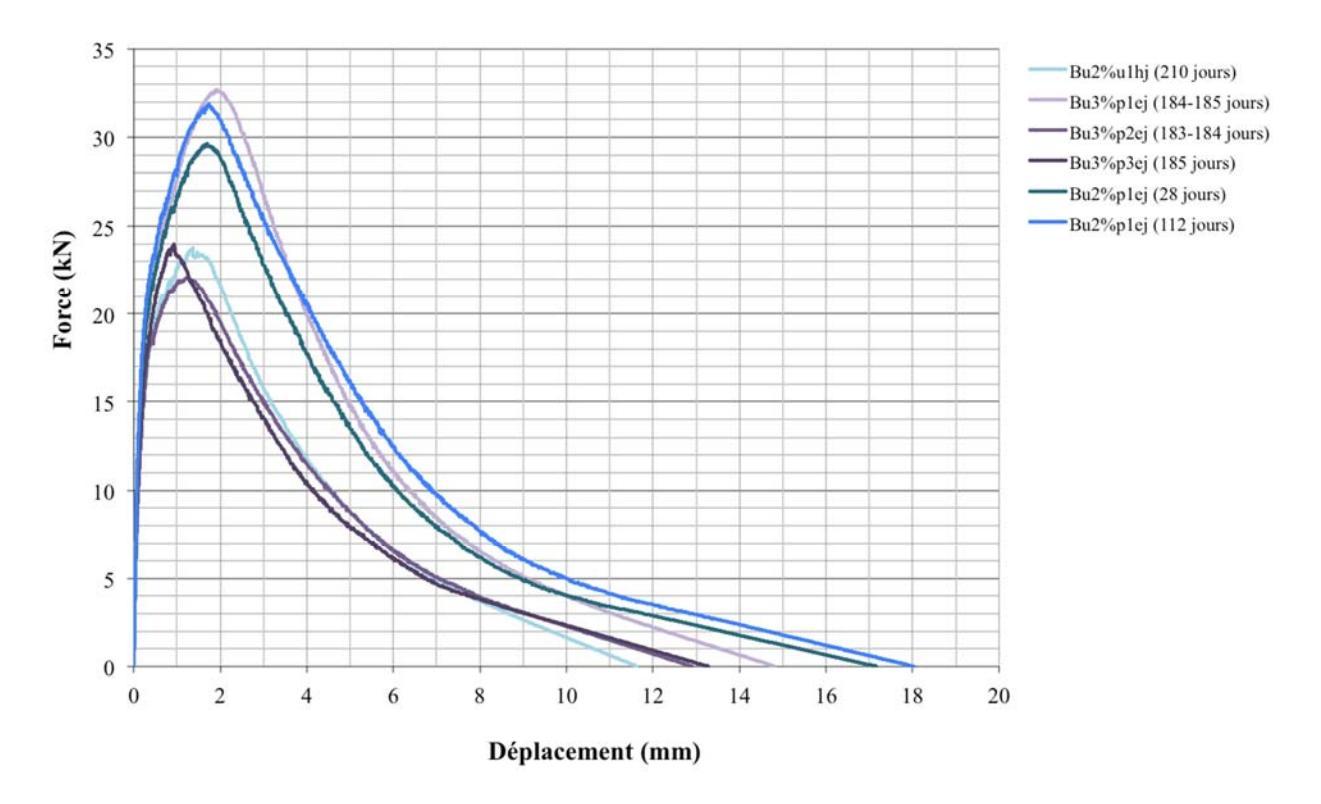
Figure 4-7 : Comportement en flexion des BFUP – Dallettes prismatiques

Pour les essais sur dallettes prismatiques, les courbes moyennes de chacun des bétons sont présentées à la figure 4-7. Seuls les spécimens ayant fissurés à l'intérieur de la zone de moment constant ont été considérés dans les moyennes. Il est à remarquer que les bétons Bu3%p2ej et Bu3%p3ej ont très mal performé pour ces essais sur dallettes prismatiques. En effet, leur comportement s'apparente plutôt à celui d'un BFUP 2% que d'un BFUP 3%. Par contre, les essais de traction directe sur os de ces mêmes bétons ne confirment pas ces résultats. En effet, dans ce cas, la résistance en traction du BFUP 3% est supérieure à celle du BFUP 2%. Il est à savoir que la façon dont les spécimens sont coulés, puisqu'il faut orienter préférentiellement les fibres, influence très significativement les résultats. Ainsi, deux personnes ayant coulé le même béton dans deux spécimens distincts peut donner des résultats différents lors des essais. Il serait donc primordial de normaliser une technique de coulée pour les bétons renforcés de fibres, quel que soit le type de spécimen coulé, c'est-à-dire des os, des prismes, etc. Les résultats plus faibles pour les dallettes prismatiques proviendraient alors d'un problème de production de ces échantillons.

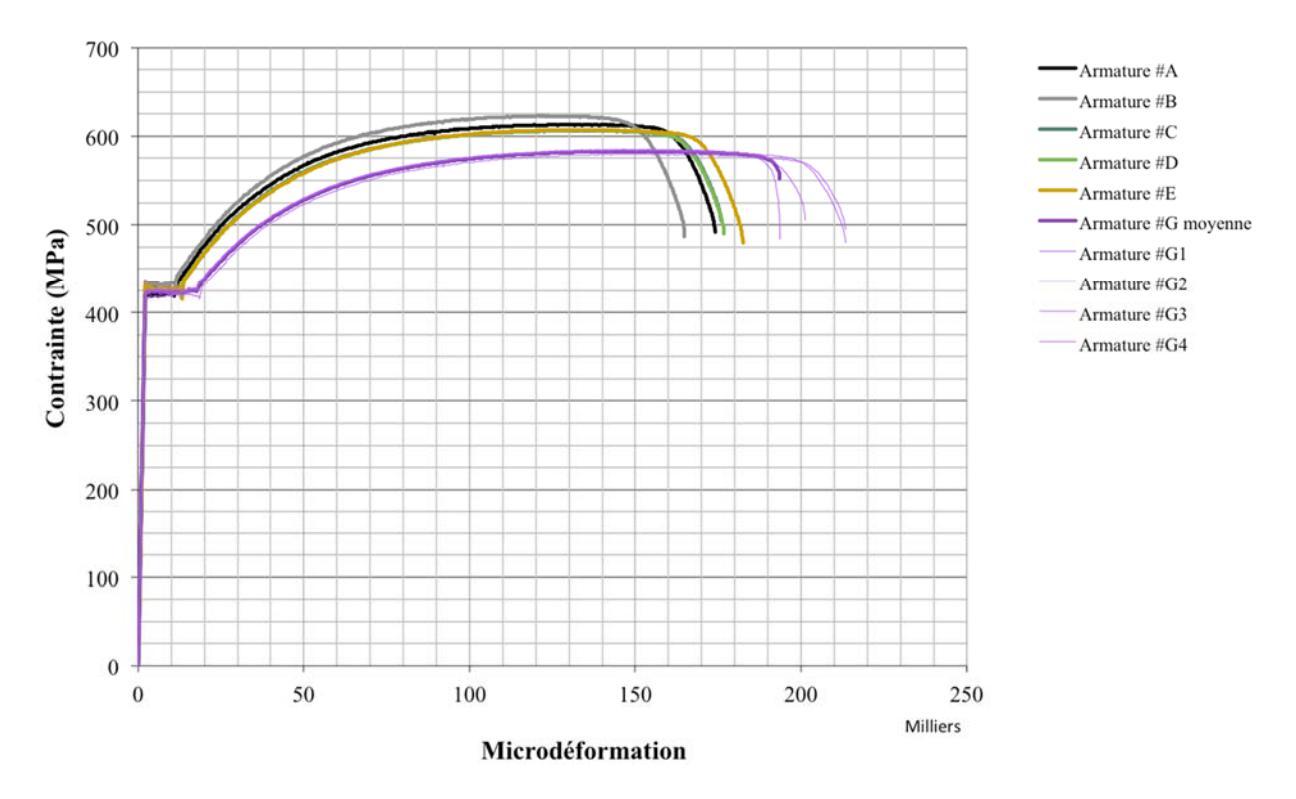
Figure 4-8 : Résultats expérimentaux des essais en traction directe des armatures

En ce qui concerne l'acier d'armature des dalles coulées en usine, celui-ci provient du même lot. Par contre, pour la dalle coulée au laboratoire uniquement, soit la dalle 23 (/o-D-P-0-F), l'acier utilisé provient d'armature disponible au laboratoire. Des échantillons pour toutes les barres utilisées ont été prélevés et testés en traction. Pour l'acier de l'usine, un total de 4 coupons a été testé et, pour l'acier du laboratoire, un seul coupon par barre utilisée a été testé. L'annexe B présente l'identification et la position des barres dans le spécimen coulé au laboratoire. Les résultats expérimentaux moyens de traction directe sont présentés à la figure 4-8. La forme des courbes correspond à ce qui est attendu pour de l'acier soudable. D'abord, il y a une phase élastique, suivie d'un plateau plastique et d'une phase d'écrouissage. L'ordre de grandeur des déformations correspond à ce qui est mentionné dans Beaulieu, Picard, Tremblay, Grondin et Massicotte (2008).

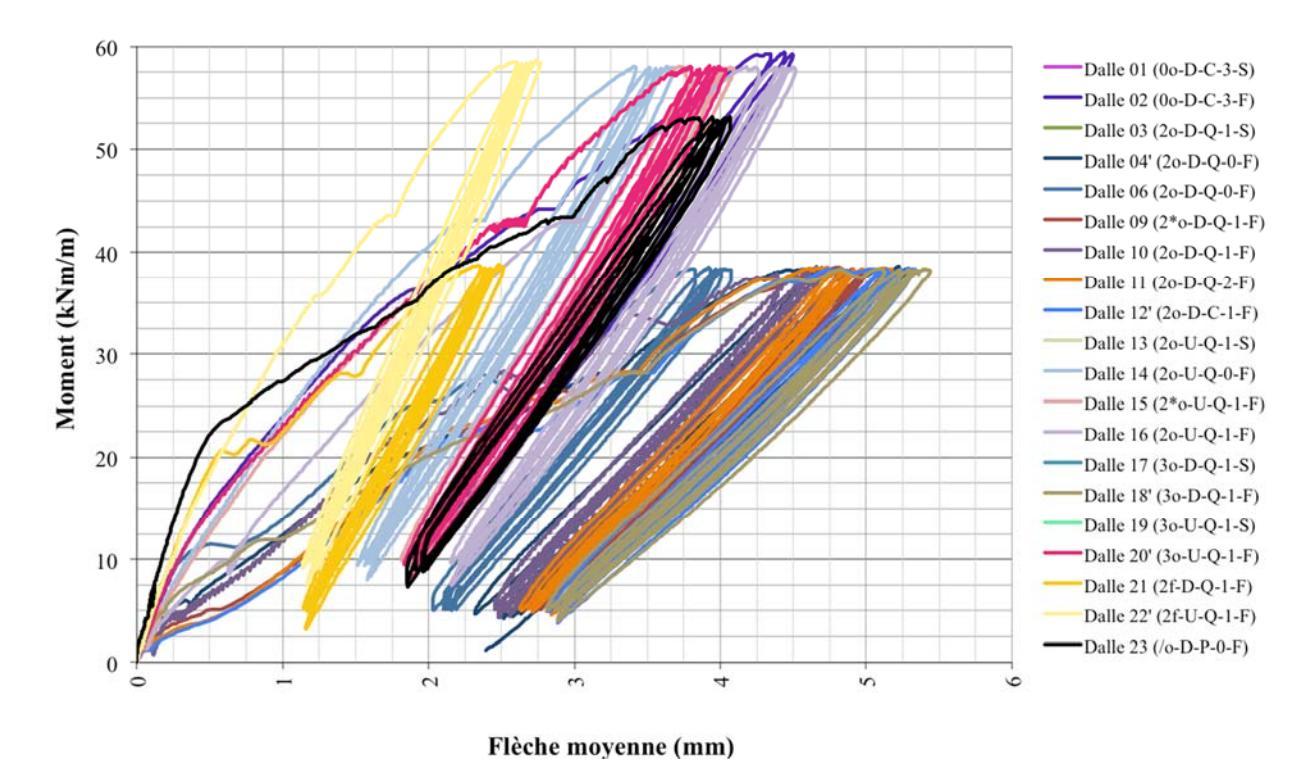
Figure 4-10 : Comportement en pré-fissuration – Toutes les dalles (sauf Normatif)

- La flèche après les cycles de pré-fissuration diffère à l'intérieur d'un même groupe.
 - Pour toutes les courbes, une légère dégradation survient à chacun des cycles, puisque l'hystérésis se déplace vers la droite.

La disposition des armatures au niveau du joint (barres en quinconce ou collées) change légèrement le comportement de la dalle en pré-fissuration. En effet, les barres collées semblent diminuer la rigidité initiale tel que montré à la figure 4-36. La dalle 12' (20-D-C-1-F) ayant des barres collées est d'ailleurs le spécimen qui a présenté la rigidité initiale la plus faible (figure 4-10) parmi l'ensemble des dalles testées.

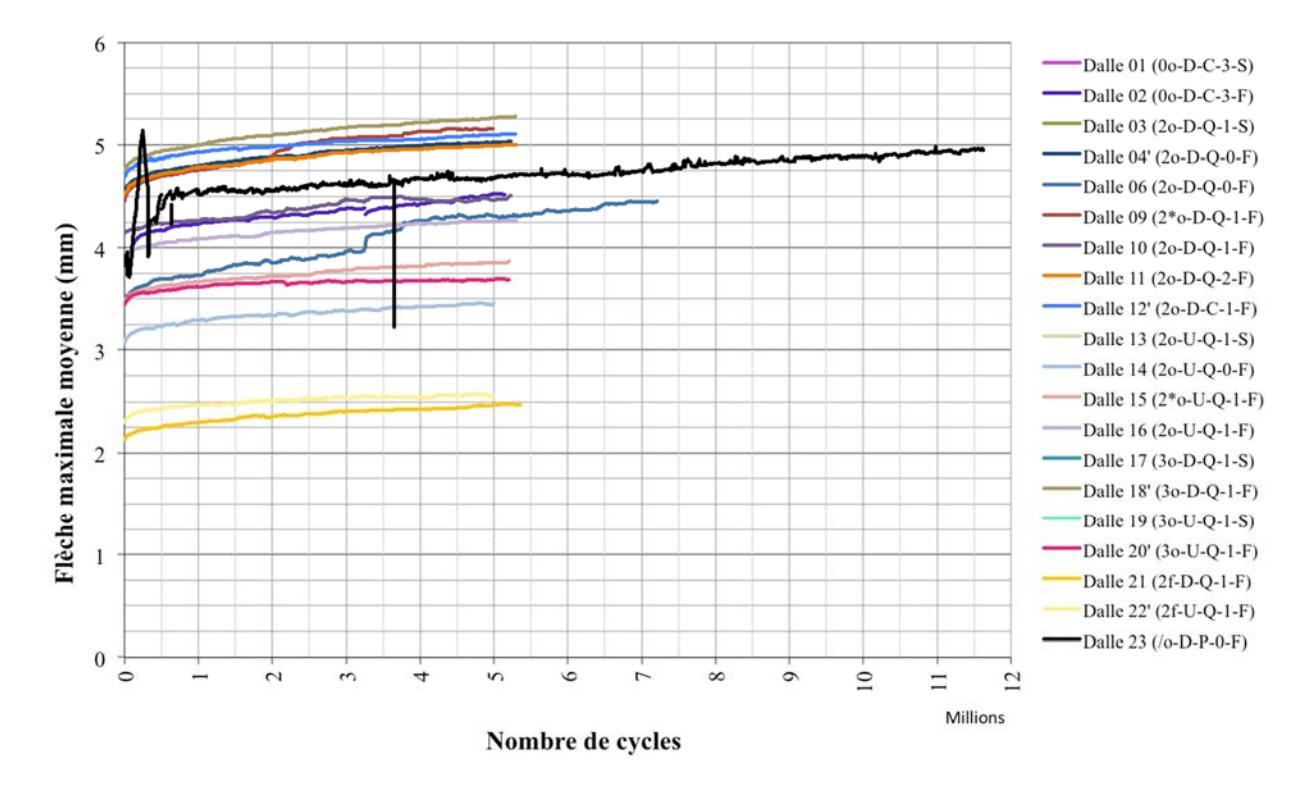
Figure 4-11 : Comportement en fatigue – Toutes les dalles (sauf Normatif)

était obtenue. Les 3 spécimens du groupe « Normatif » qui ont subi une rupture des barres d'armatures en fatigue corroborent tous cette hypothèse (voir figure 4-55).

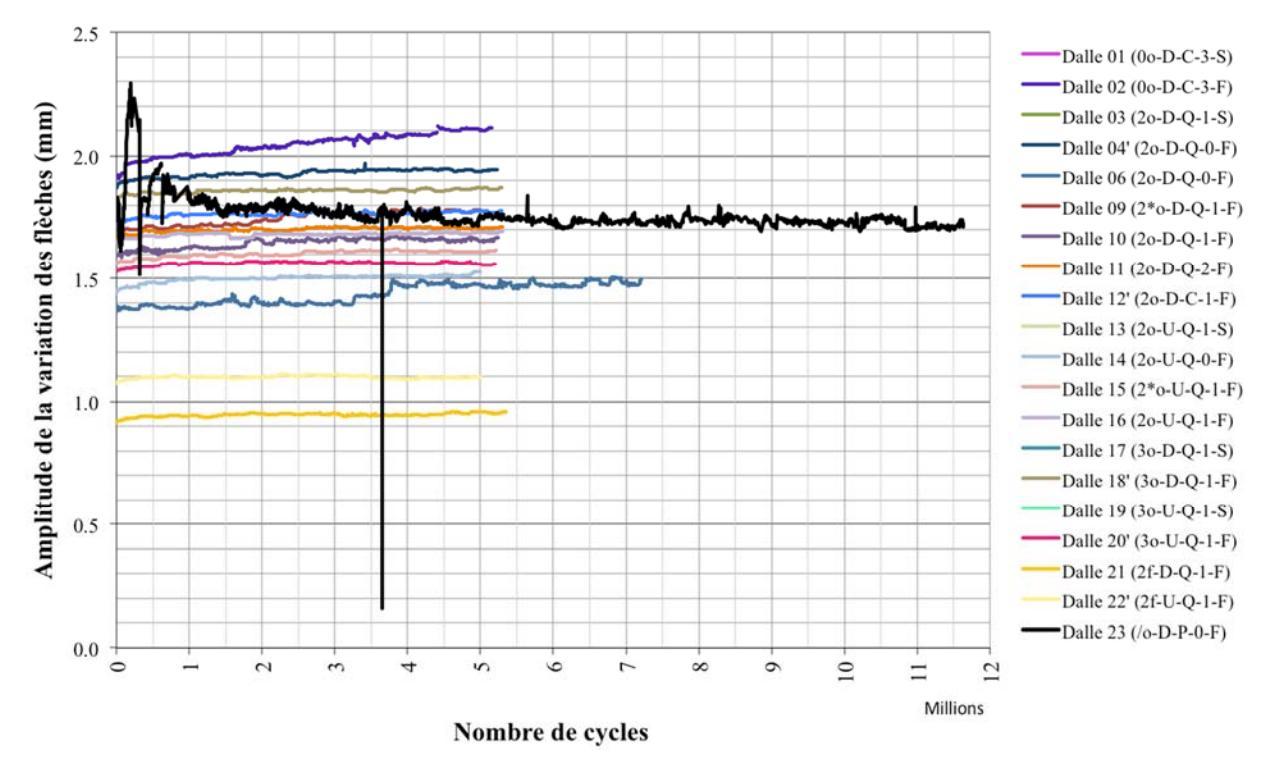
Figure 4-12 : Comportement en fatigue (amplitude des cycles) – Toutes les dalles (sauf Normatif)

Les spécimens en BRF (dalle 21 (2f-D-Q-1-F) et dalle 22' (2f-U-Q-1-F)) ont l'amplitude de flèche la moins élevée due au meilleur contrôle de la fissuration assuré par la présence de fibres.

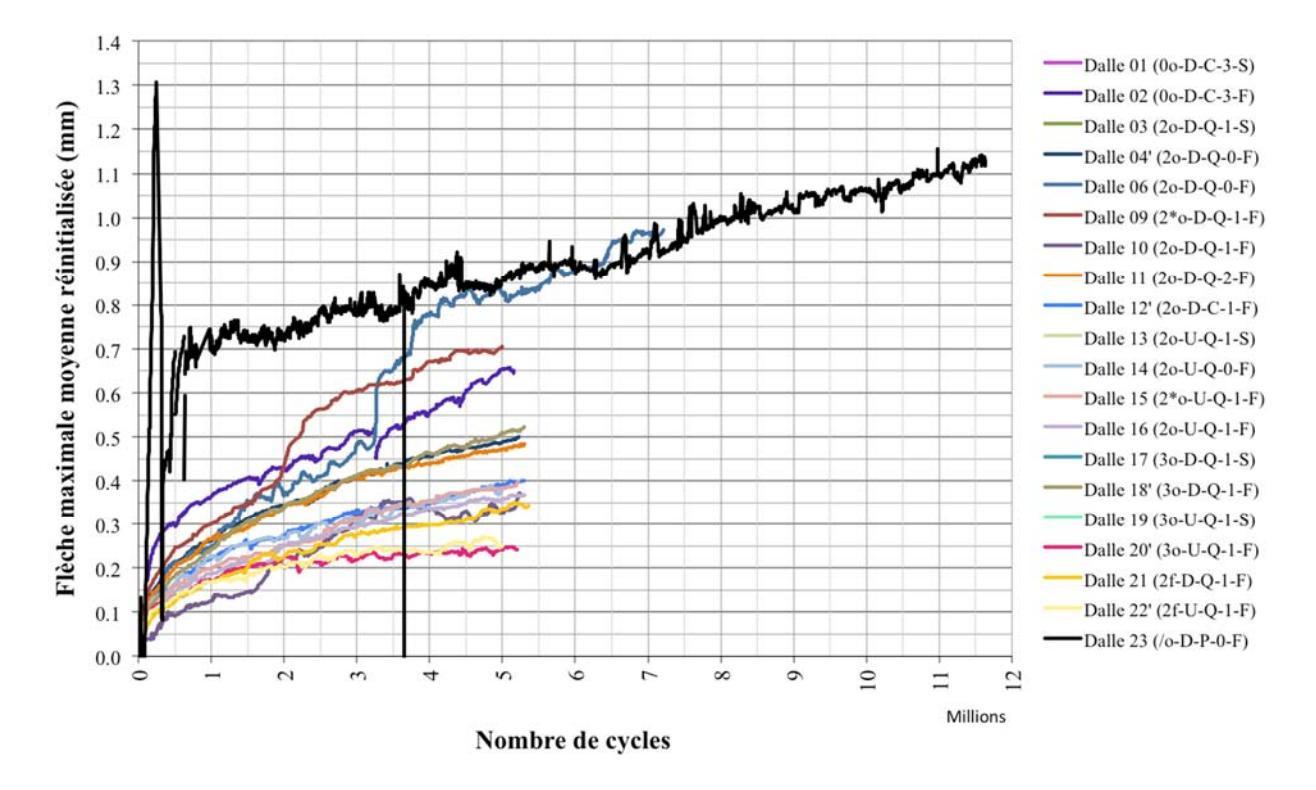
Figure 4-13 : Comportement en fatigue (flèche réinitialisée) – Toutes les dalles (sauf Normatif)

- Certains spécimens (dalle 06 (2o-D-Q-0-F) et dalle 09 (2*o-D-Q-1-F)) subissent des décrochages dus soit à la formation de nouvelles fissures, soit à la progression de la fissuration existante.
- La dalle 10 (2o-D-Q-1-F), quant à elle, a un comportement quelque peu étrange après environ 3.7 millions de cycles. En effet, la flèche diminue au lieu d'augmenter alors que les charges minimale et maximale imposées au spécimen restent constantes. Cette diminution n'est pas causée par un problème lié aux capteurs, puisque la flèche sud et la flèche nord suivent le même comportement.

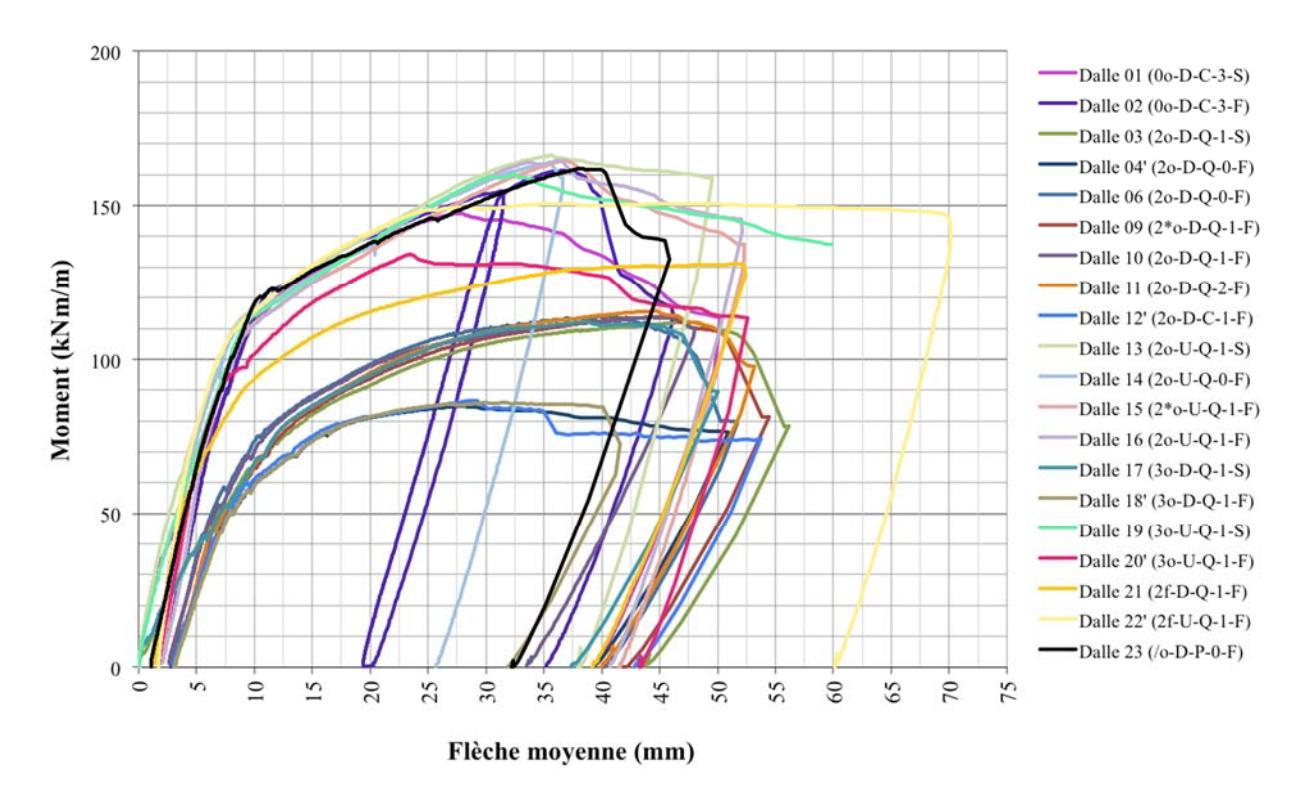
Figure 4-14 : Comportement à la rupture – Toutes les dalles (sauf Normatif)

- Finalement, étant donné qu'elles ont une barre d'armature effective en moins, les dalles carottées avant rupture, représentant un joint transversal, ont une résistance moindre.

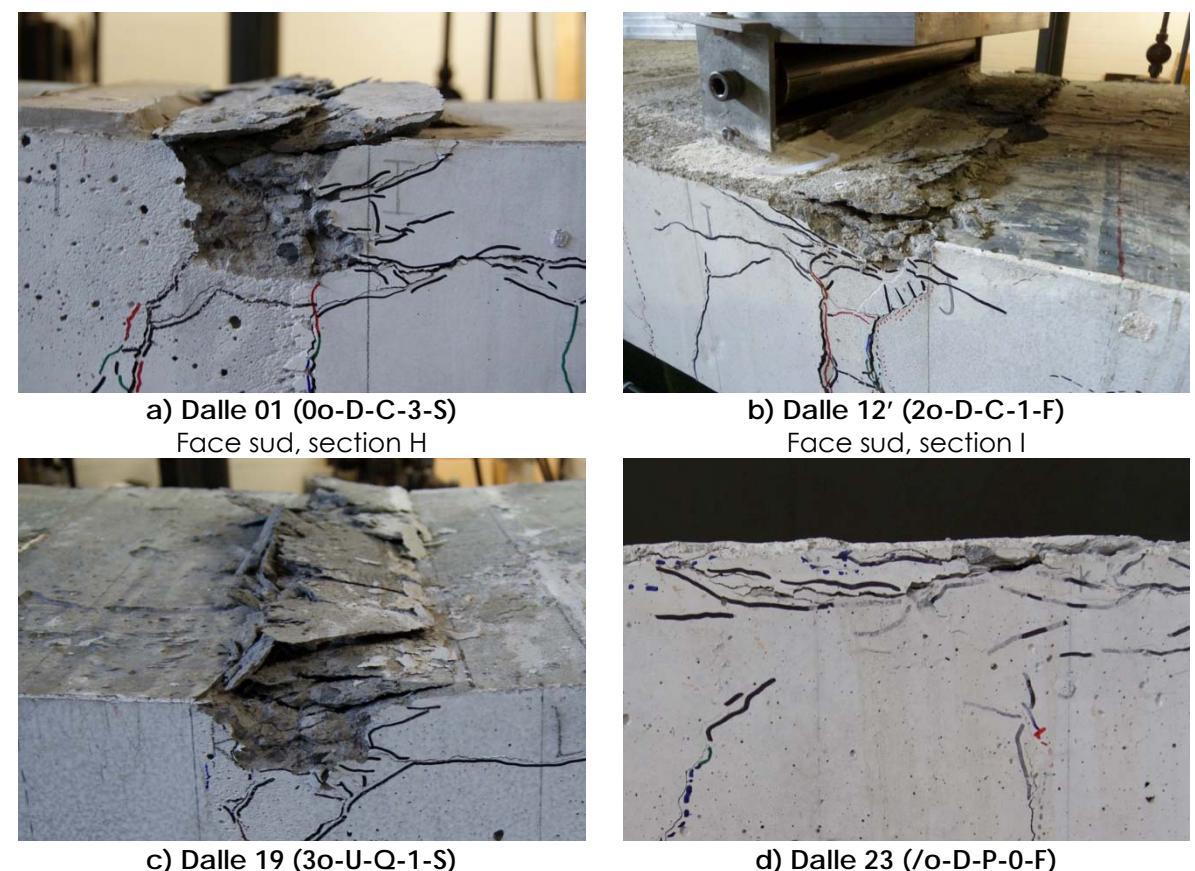
c) Dalle 19 (3o-U-Q-1-S) Face sud, section K d) Dalle 23 (/o-D-P-0-F) Face sud, section J

Pour l'ensemble des spécimens (sauf pour le groupe « Normatif »), la rupture a été causée par un écrasement du béton en compression dans la zone de moment constant. La figure 4-16 présente quelques clichés de ce mode de rupture. Pour les dalles ayant un joint en BFUP, seul le béton des dalles a été écrasé. Par contre, pour les dalles avec joints faits entièrement de béton ordinaire, le béton s'est écrasé autant dans la partie dalle que dans la partie joint étant donné que les bétons de ces deux parties ont une résistance similaire.

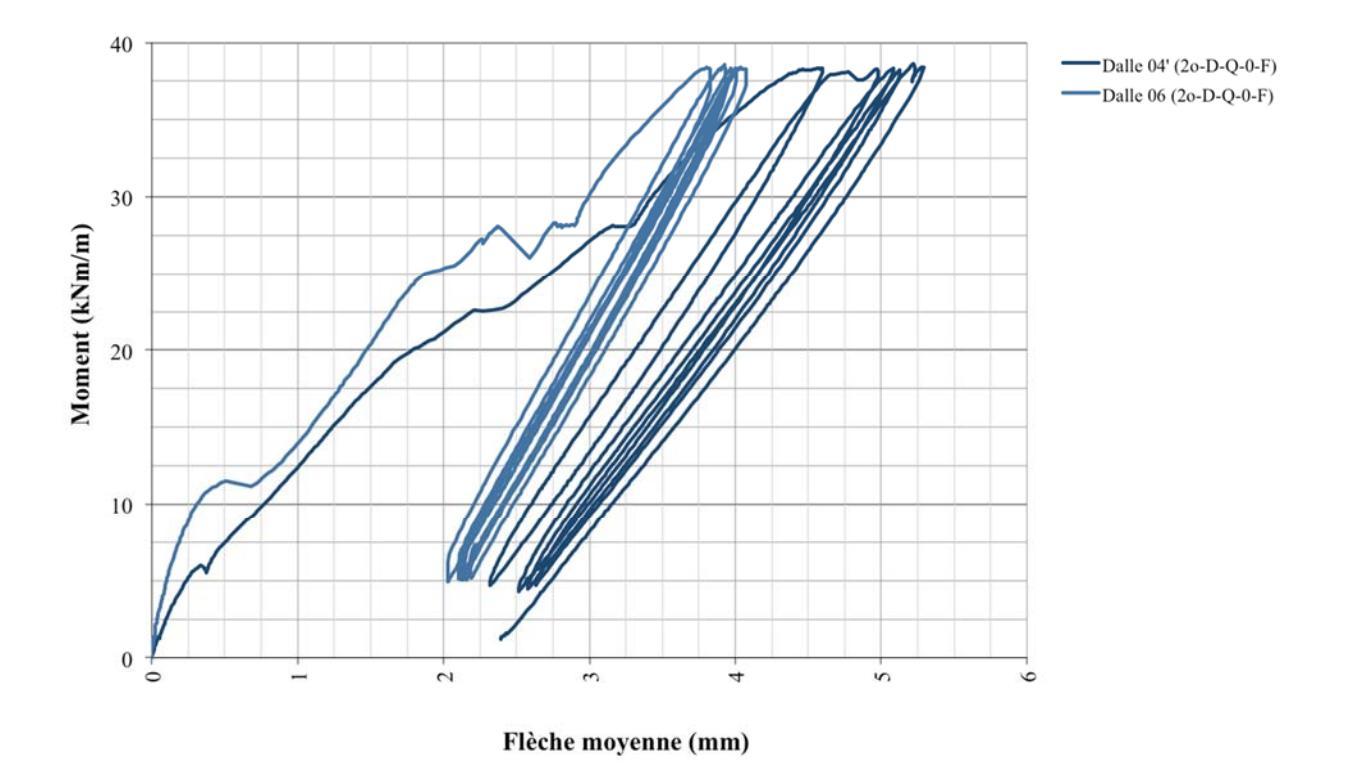
Figure 4-17 : Comportement en pré-fissuration - Variabilité

Il est intéressant de constater que deux dalles identiques ont un comportement différent en préfissuration (figure 4-17). Il faut donc garder ce fait à l'esprit, lors de l'analyse des autres paramètres. En effet, un des deux spécimens, soit la dalle 04' (2o-D-Q-0-F), a une flèche supérieure sous une même charge et présente également une flexibilité moindre lors de la pré-fissuration. La flèche résiduelle après cette phase est donc différente pour ces deux spécimens. La rigidité initiale observée sur le graphique peut être attribuée aux différents tassements dans le montage, c'est à dire à la compression des couches de coulis entre les plaques qui ont une épaisseur légèrement variable d'un essai à l'autre. En effet, la flèche étant mesurée à partir du sol, prend en compte toutes les déformations du montage, du sol jusqu'à l'emplacement des cornières fixées pour la mesure des flèches. Les rigidités des courbes des hystérésis peuvent être quant à elles attribuées à la rigidité même des spécimens.

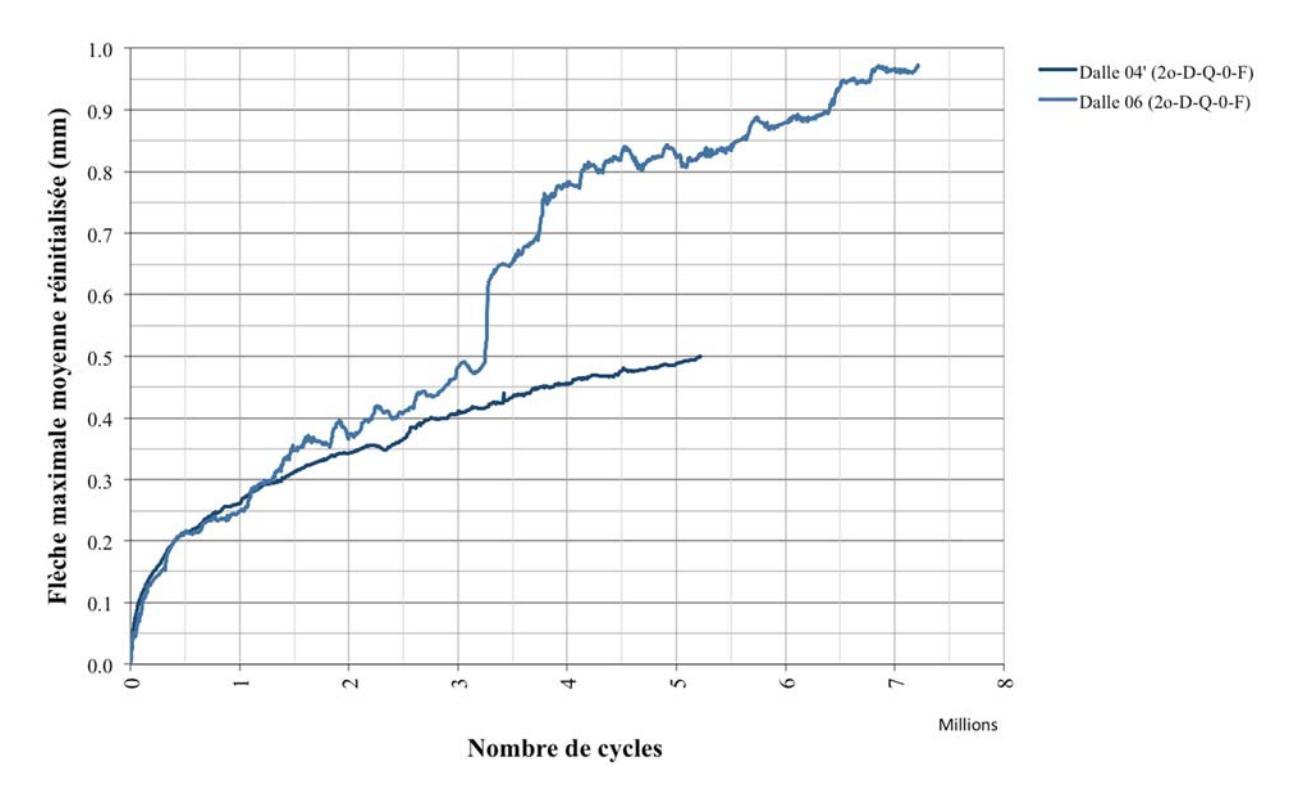
Figure 4-18 : Comportement en fatigue (flèche réinitialisée) - Variabilité

La figure 4-18 présente le comportement en fatigue de ces dalles. La flèche initiale au début de cette phase a été réinitialisée. Il est possible de constater que les 1.25 millions premiers cycles sont similaires, mais que le spécimen ayant montré une plus grande rigidité en pré-fissuration, soit la dalle 06 (20-D-Q-0-F), se dégrade plus rapidement, tel que montré à la figure 4-18. Par contre, sa flèche non-réinitialisée reste tout de même toujours inférieure à celle de l'autre dalle.

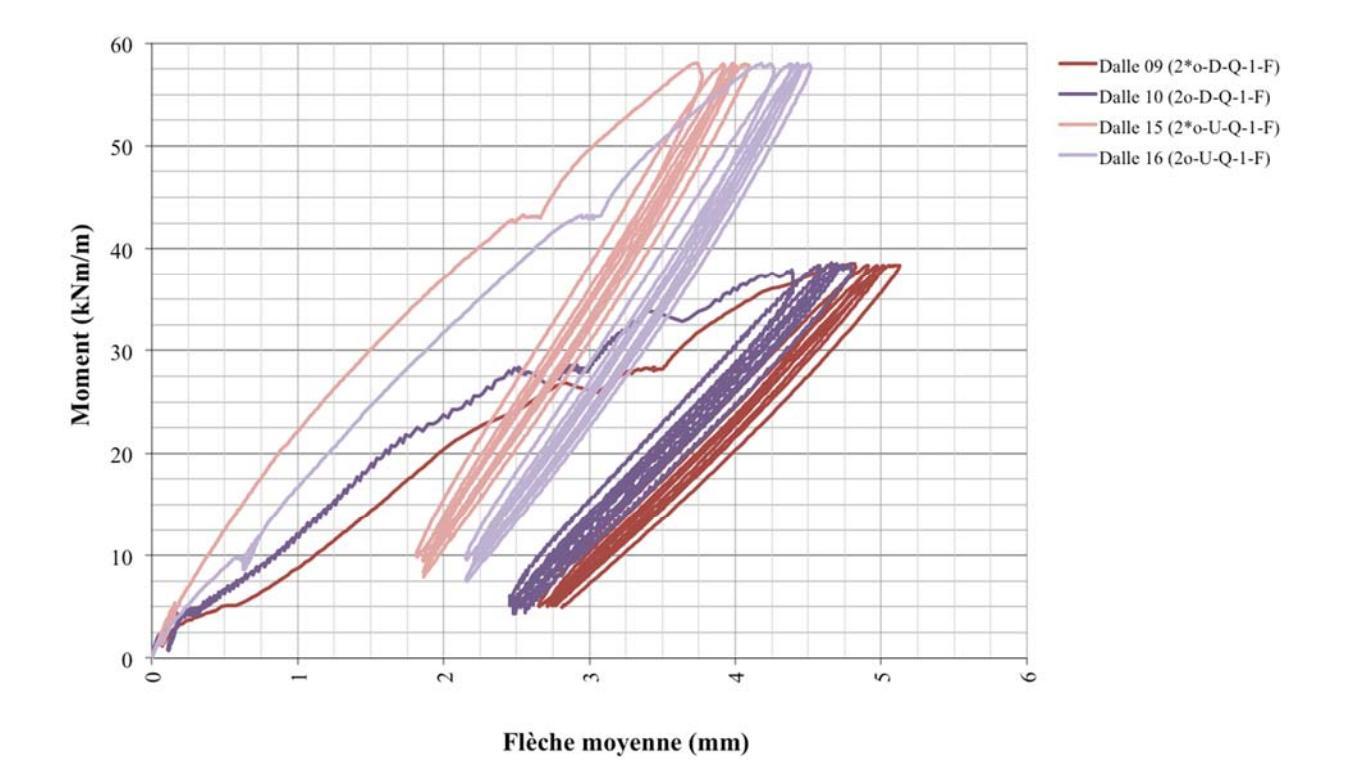
Figure 4-19 : Comportement en pré-fissuration – Cure

Aucune tendance ne peut être dégagée quant à l'effet de la cure lors de la pré-fissuration. Il est à rappeler que pour les deux types de cure (humide et à l'air libre), les joints ont été couverts d'un film plastique pendant les premiers 24 heures afin d'annihiler les pertes d'eau vers l'extérieur du béton. L'effet de la cure humide semble avoir un effet opposé sur les 2 types de joints. Tel que présenté à la figure 4-19, la flèche d'un joint longitudinal sans cure (dalle 15 (2*o-U-Q-1-F)) est plus faible que celui avec cure (dalle 16 (2o-U-Q-1-F)). Pour le joint transversal, c'est plutôt l'inverse qui se produit (dalle 09 (2*o-D-Q-1-F) et dalle 10 (2o-D-Q-1-F)). Cela est probablement dû à la variabilité intrinsèque des spécimens. Il est également à noter que le joint de la dalle 15 (2*o-U-Q- 1-F) contenait des boulettes de prémix. Ainsi, aucune conclusion ne peut être tirée sur l'effet de la cure humide du joint sur le comportement mécanique des dalles. Ceci ne signifie pas pour autant que la cure n'a aucun effet sur les propriétés du BFUP à l'échelle du matériau. En effet, la documentation mentionne qu'une cure adéquate du béton permet d'empêcher sa microfissuration lors de sa prise (AFGC, 2013).

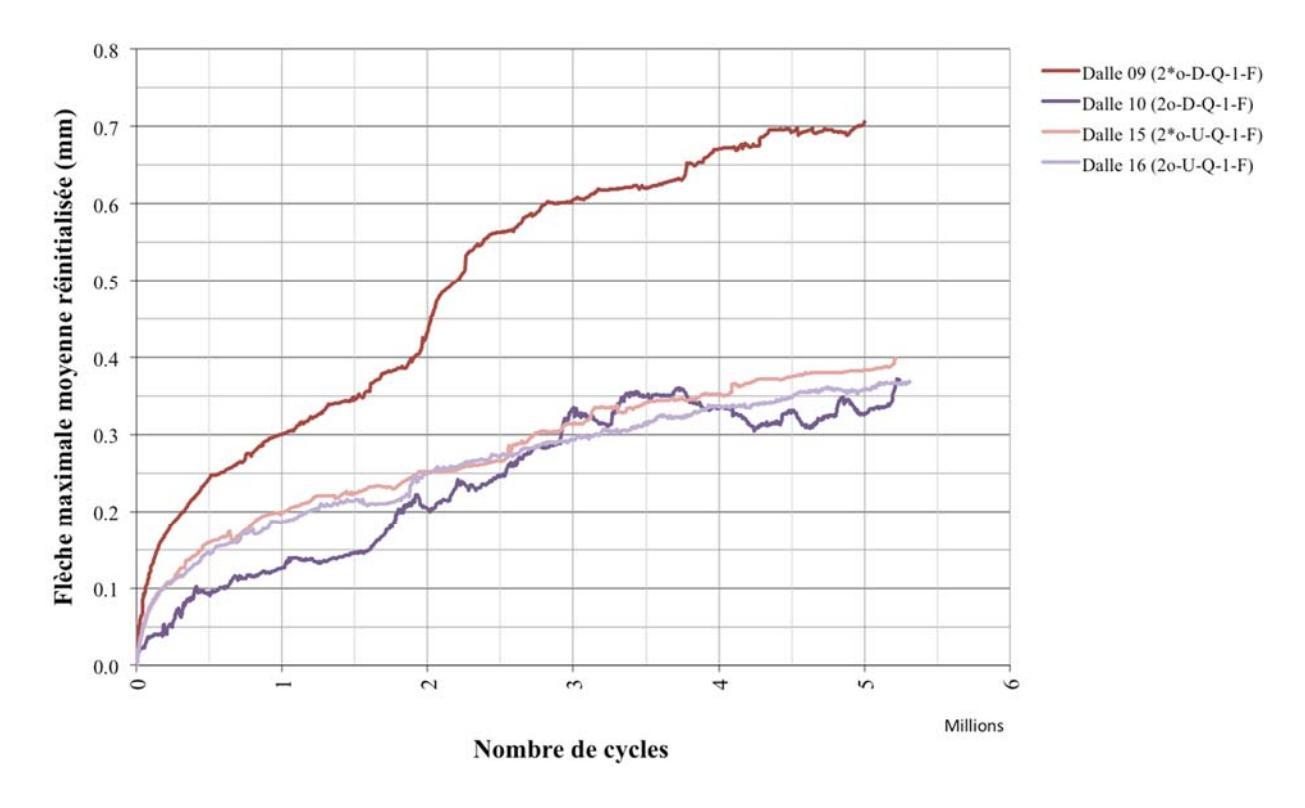
Figure 4-20 : Comportement en fatigue (flèche réinitialisée) - Cure

En fatigue, 3 des 4 dalles ont un comportement très similaire, alors que la dalle 09 (2*o-D-Q-1-F), représentant le joint transversal sans cure, a une augmentation de la flèche plus rapide (figure 4-20). Encore une fois, aucune tendance claire ne peut être dégagée lors de cette phase.

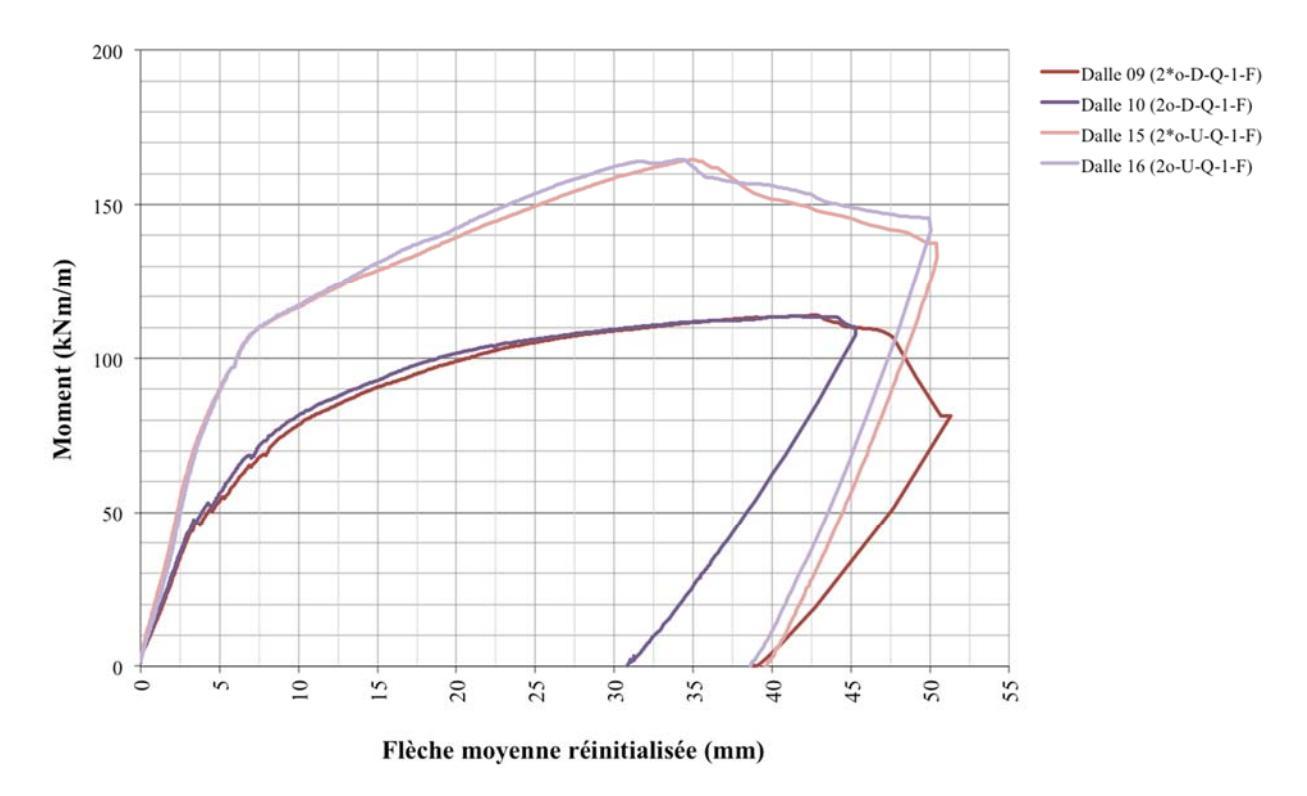
Figure 4-21 : Comportement à la rupture (flèche réinitialisée) - Cure

À la rupture, les charges maximales atteintes sont, à toutes fins pratiques, identiques. En réinitialisant la flèche, afin d'enlever les flèches dues à la pré-fissuration et à la fatigue, il est possible de constater sur la figure 4-21 que la première partie linéaire est confondue autant pour les joints transversaux que longitudinaux. Par contre, dès qu'il y a changement de pente, les dalles qui n'ont pas subi de cure humide au niveau du joint sont légèrement moins rigides. Il est également intéressant de constater que malgré que le joint de la dalle 15 (2*o-U-Q-1-F) contenait des boulettes de prémix, sa résistance ultime et son comportement mécanique sont similaires à celle de son homologue avec cure humide (dalle 16 (2o-U-Q-1-F)).

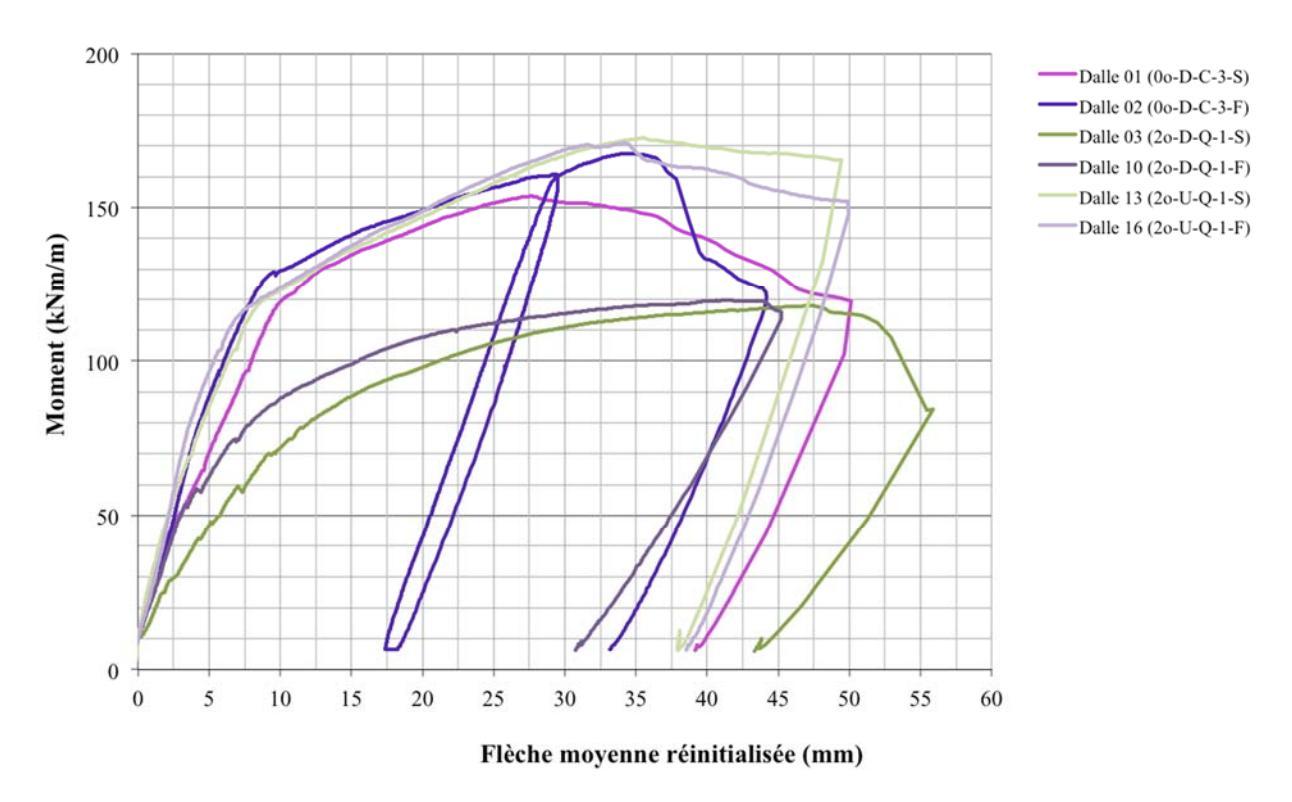
Figure 4-27 : Comportement à la rupture (flèche réinitialisée) - Fatigue

En comparant le comportement des différents spécimens à la rupture en réinitialisant les flèches (figure 4-27), il appert que la rigidité des spécimens testés préalablement en fatigue est plus élevée que celle des spécimens sains.

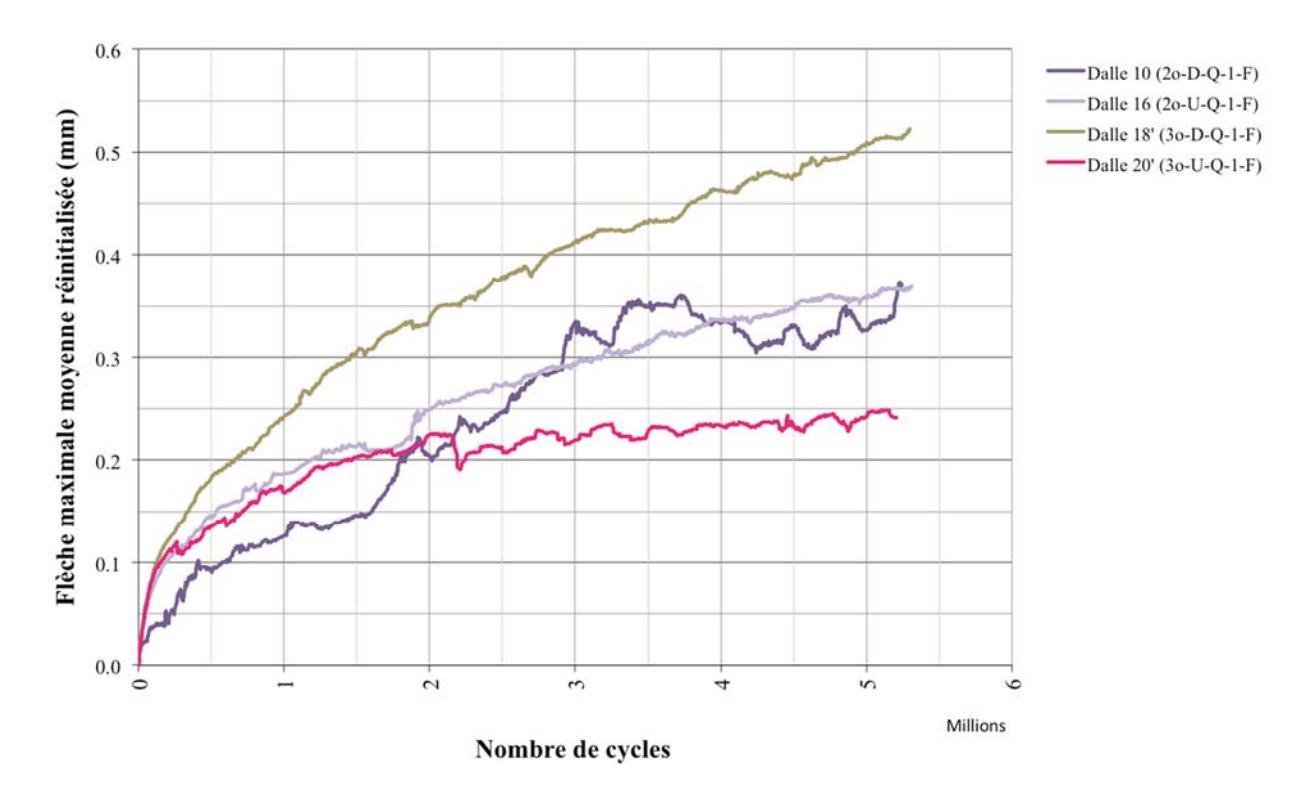
Figure 4-29 : Comportement en fatigue (flèche réinitialisée) – BFUP

Concernant la phase de fatigue, aucune tendance ne peut être dégagée de la figure 4-29. Parmi les spécimens présentés, ceux dont les joints sont en BFUP 3% subissent à la fois les déformations les plus faibles et les plus élevées (courbes extrêmes).
