Comportement à la fatigue de joints en béton fibré à ultra-hautes performances entre dalles préfabriquées de ponts

SR18-01 Février 2018 Version finale révisée – Mars 2019

Rapport final

Résultats du programme expérimental et recommandations

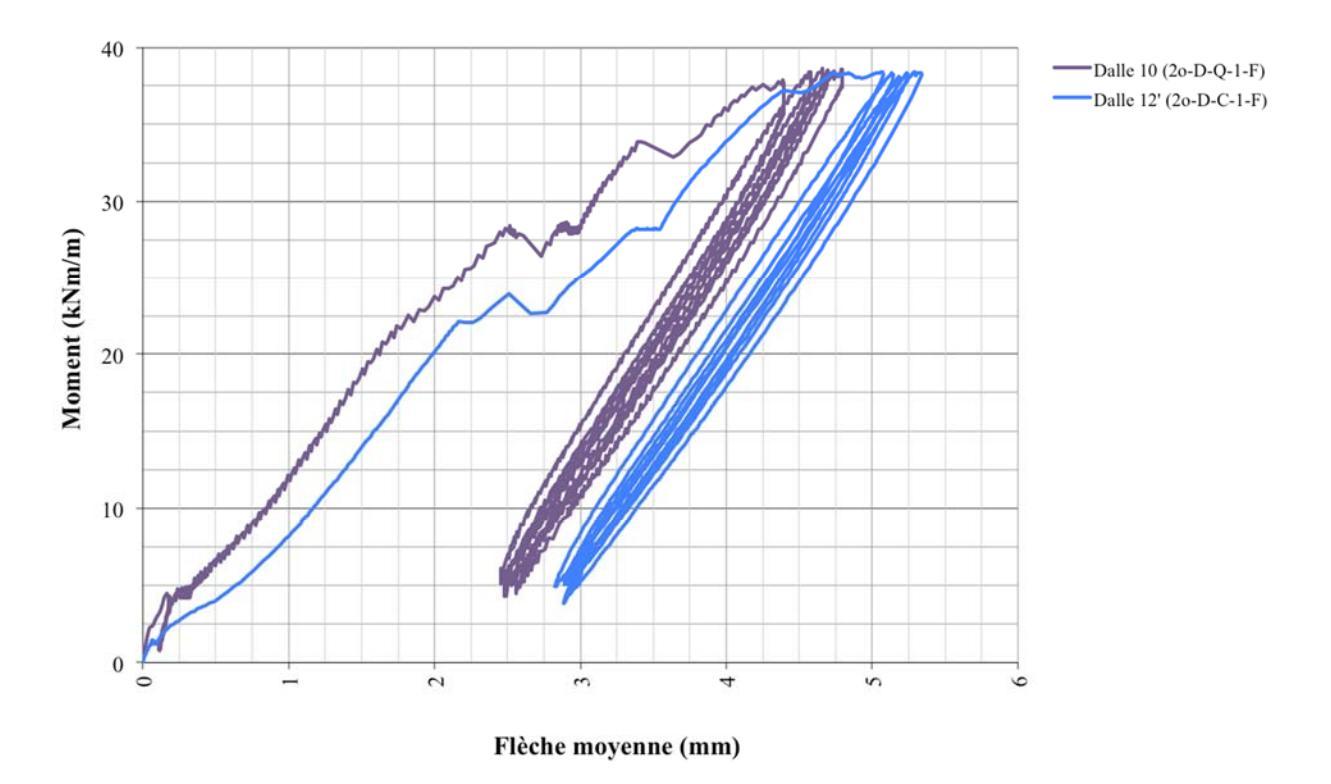
Figure 4-36 : Comportement en pré-fissuration – Disposition

La disposition des armatures au niveau du joint (barres en quinconce ou collées) change légèrement le comportement de la dalle en pré-fissuration. En effet, les barres collées semblent diminuer la rigidité initiale tel que montré à la figure 4-36. La dalle 12' (20-D-C-1-F) ayant des barres collées est d'ailleurs le spécimen qui a présenté la rigidité initiale la plus faible (figure 4-10) parmi l'ensemble des dalles testées.

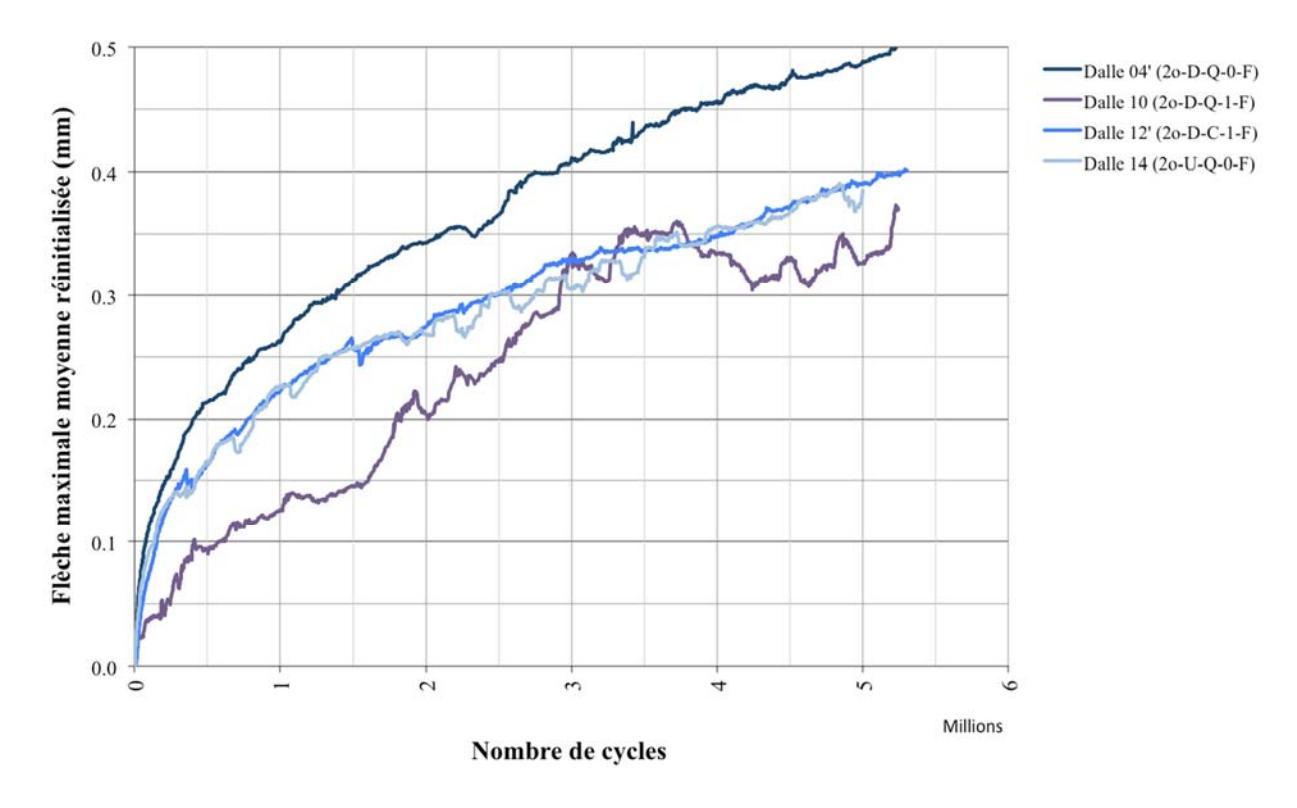
Figure 4-37 : Comportement en fatigue (flèche réinitialisée) – Disposition

En fatigue, la tendance du comportement des dalles est similaire, quoique la dalle 10 (2o-D-Q-1-F), dont les armatures sont disposées en quinconce, a subi de plus ou moins grandes variations de flèche comparativement à la dalle dont les barres sont collées (figure 4-37). Par contre ceci n'est pas le cas pour les autres spécimens dont les barres sont en quinconce. Afin de montrer que ce comportement n'est pas typique aux barres en quinconce, d'autres dalles ayant la même disposition des armatures, soit la dalle 04' (2o-D-Q-0-F) et la dalle 14 (2o-U-Q-0-F), ont été ajoutées au graphique. Il est à noter que cette dernière a des barres en U, mais un comportement presque identique à la dalle aux barres droites collées.

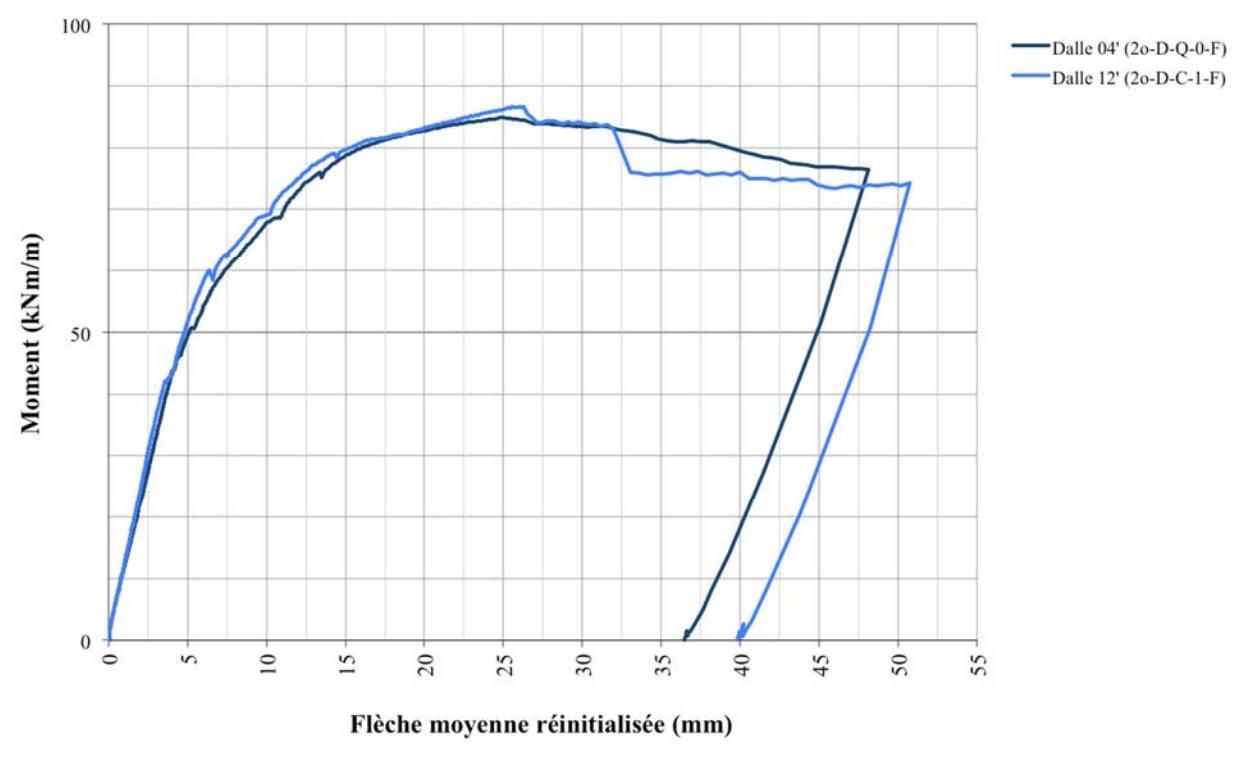
Figure 4-38 : Comportement à la rupture (flèche réinitialisée) – Disposition

Pour la rupture, étant donné que la dalle 12' (20-D-C-1-F) a été carottée avant rupture, cette dernière a été comparée avec une autre dalle ayant subi le même sort. Ainsi, la comparaison montrée à la figure 4-38 a été faite avec la dalle 04' (20-D-Q-0-F). Au final, le comportement de ces deux dalles est quasi identique.

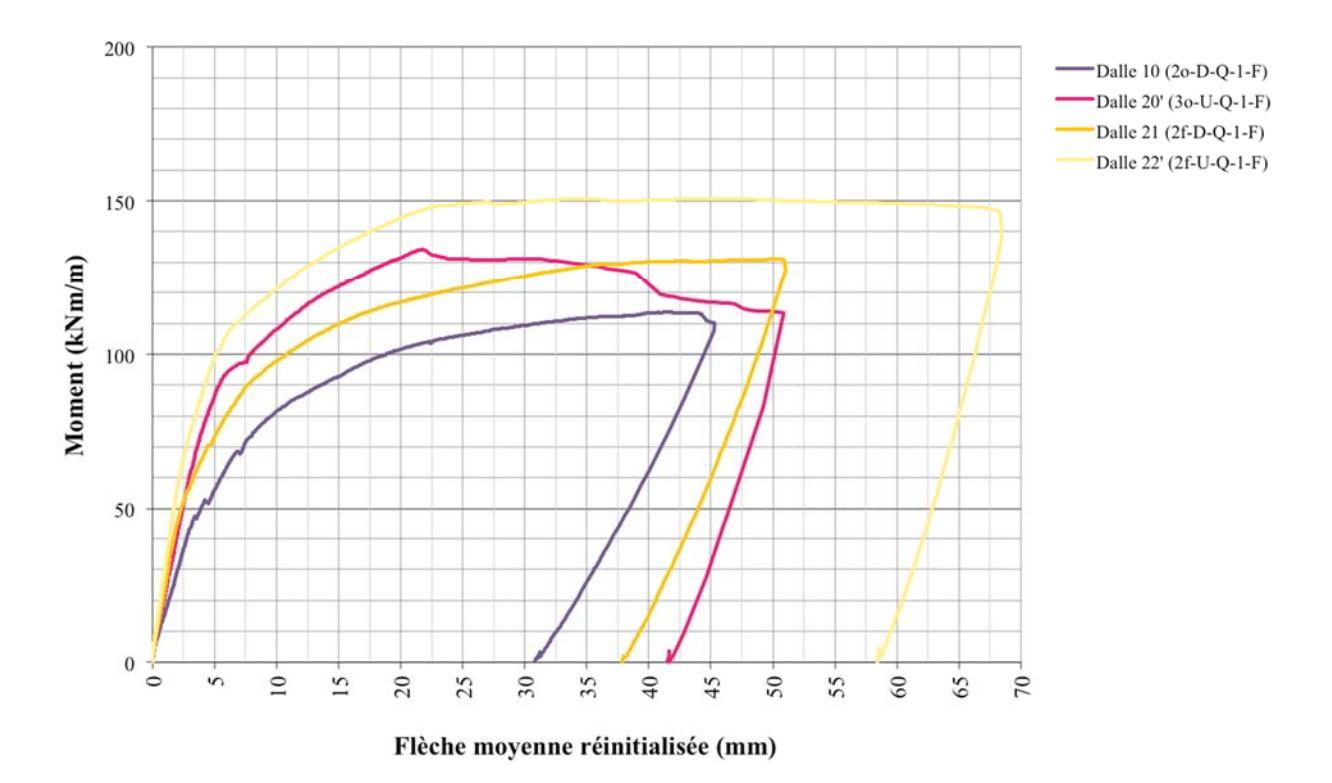
Figure 4-43 : Comportement à la rupture (flèche réinitialisée) – BFHP

À la rupture, étant donné que la dalle 16 (2o-U-Q-1-F) n'a pas été carottée avant la rupture, la dalle homologue en BFUP 3% (dalle 20' (3o-U-Q-1-F)) servira de base comparative à la dalle 22' (2f-U-Q-1-F). Cette comparaison est valable étant donné que le pourcentage de fibres dans le BFUP du joint n'a pas d'impact sur le comportement à la rupture des dalles, tel que présenté précédemment. Ainsi, les courbes des dalles en BFHP suivent le même profil de courbe (figure 4-43). Par contre, la rigidité initiale des dalles en BFHP est légèrement supérieure et la résistance pour une même flèche est nettement supérieure par rapport aux dalles en béton ordinaire. De plus, tel qu'observé pour les joints longitudinaux, le spécimen en BFHP (dalle 22' (2f-U-Q-1-F)) offre un très long plateau plastique (ductilité), ce qui n'est pas le cas du spécimen en béton ordinaire (dalle 20' (3o-U-Q-1-F)).

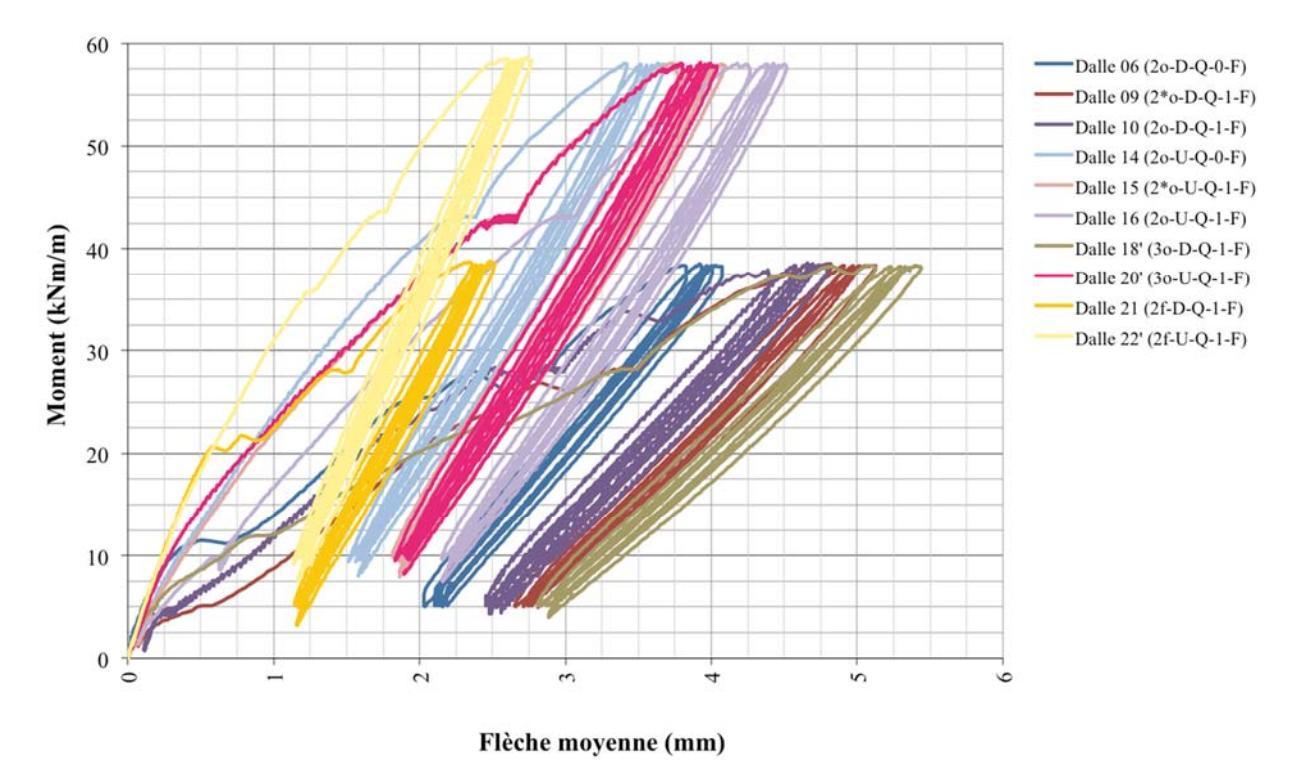
Figure 4-44 : Comportement en pré-fissuration – Type de joint

Pour la pré-fissuration (figure 4-44), deux groupes distincts sont formés. Les spécimens de joints longitudinaux forment des hystérésis de plus grande amplitude verticalement que ceux des joints transversaux. Cette différence s'explique par l'espacement moindre des barres d'armature dans les spécimens de joints longitudinaux. Ainsi, un plus grand moment est requis afin de solliciter de la même façon les armatures.

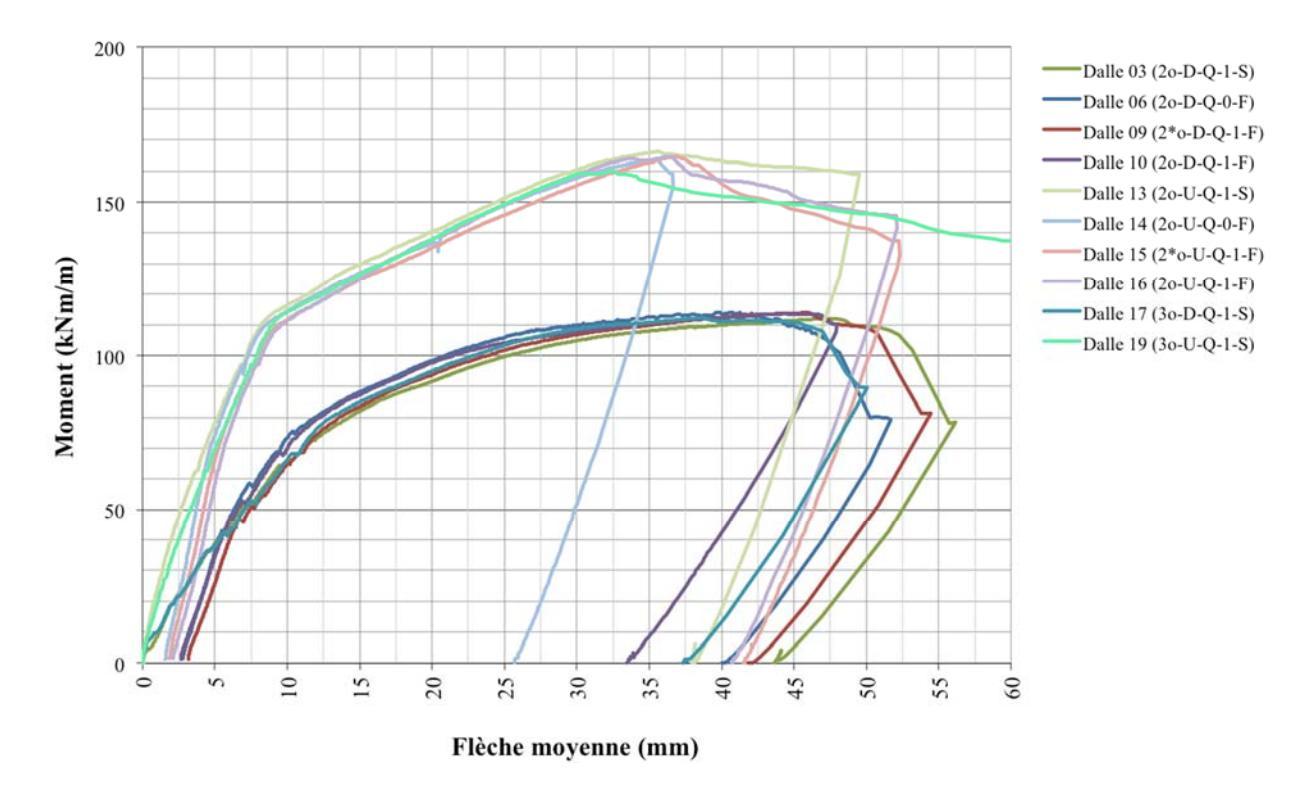
Figure 4-45 : Comportement à la rupture - Type de joint

À la rupture, les joints longitudinaux ont un comportement différent de celui des joints transversaux, tel que représenté à la figure 4-45. En effet, les joints longitudinaux ont un comportement bilinéaire avant l'ultime, distinguable par un changement de pente brusque aux alentours de 110 kNm/m. Les joints transversaux, quant à eux, ont une phase linéaire, suivie d'une phase parabolique. Le changement de phase se fait très graduellement. En calculant le moment requis pour plastifier les armatures à l'aide de l'équation mentionnée dans Massicotte (2017a) (réécrite en (Éq. K.1) à l'annexe K), une valeur d'approximativement 114 kNm/m pour les joints longitudinaux et 79 kNm/m pour ceux transversaux est obtenue en moyenne. Ces valeurs varient quelque peu d'un spécimen à l'autre. Les calculs ont été faits en utilisant les valeurs expérimentales des essais sur armatures (f_y) et cylindres de béton à 28 jours (f'c et Ec).
