Direction générale de Québec et de l'Est  
Service du support technique

## INVENTAIRE ARCHÉOLOGIQUE

### HÉLIPORT DE LA TABATIÈRE ET BANC D'EMPRUNT 098-114

Janvier 1998

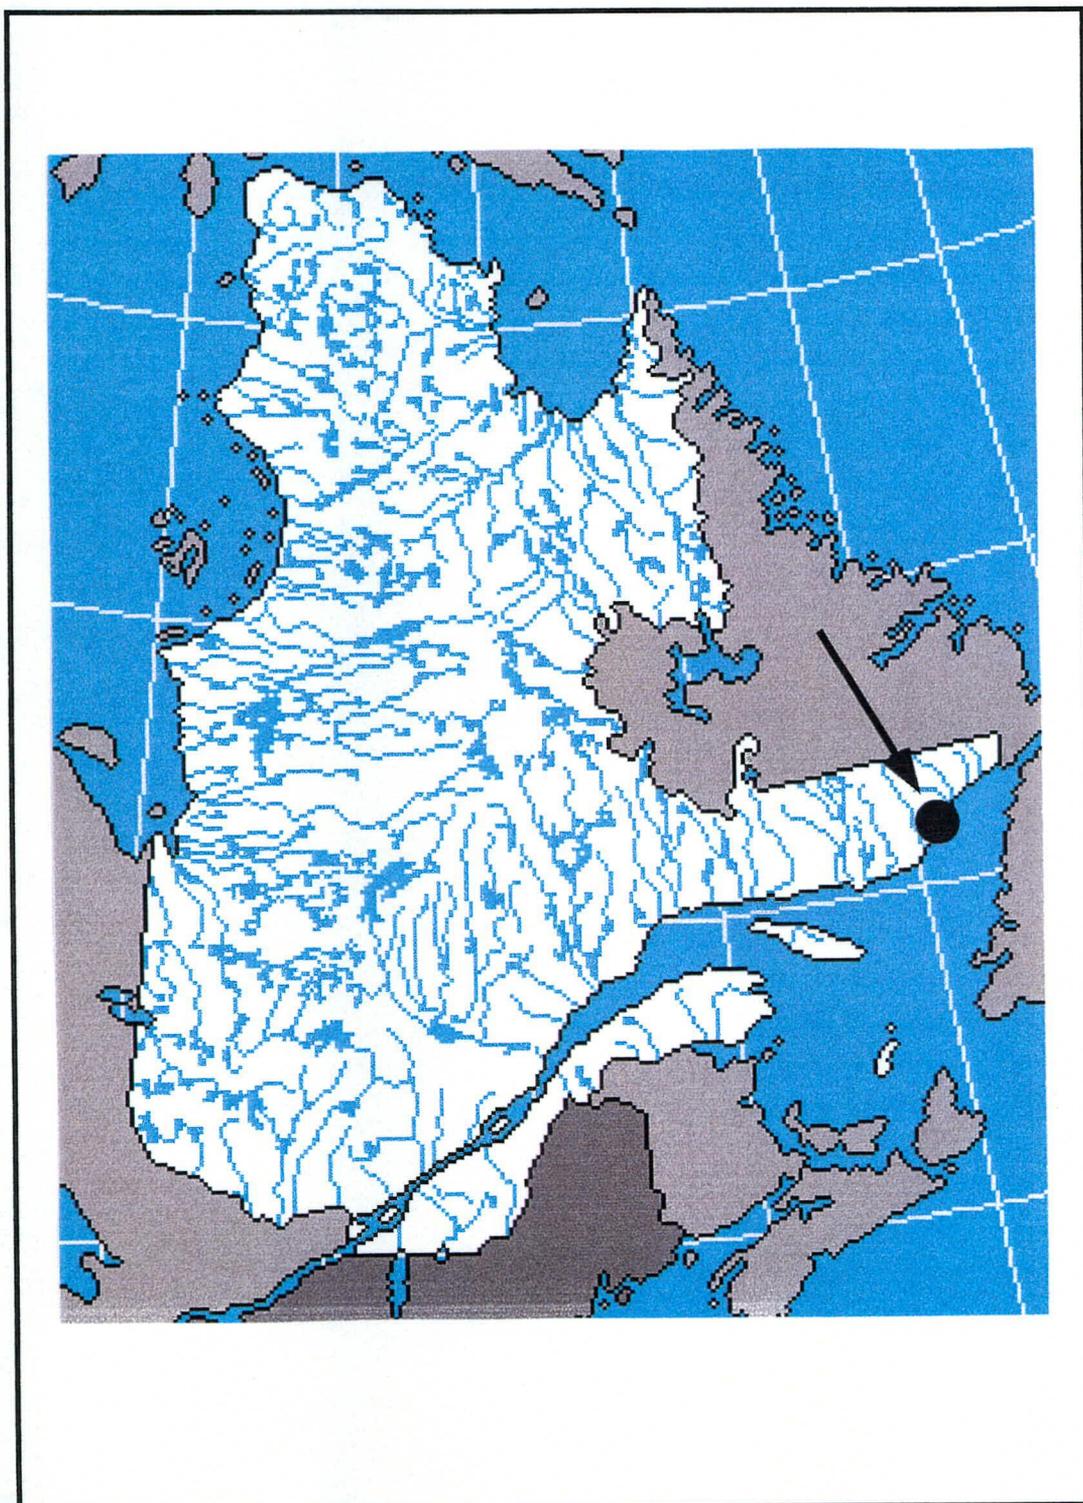
Figure 2 Localisation des zones d'inventaire.

➔ Localisation des sites EeBr-11 et -12

Deux zones distinctes ont fait l'objet d'un inventaire archéologique. Il s'agit du banc d'emprunt 098-114 et de l'emplacement de l'hélicoptère (fig. 2). Les travaux d'inventaire ont été réalisés entre le 4 et le 6 juillet 1994 par une équipe composée de deux personnes. Le banc d'emprunt 098-113 a fait l'objet d'une inspection visuelle seulement, sans collecte d'artefact.

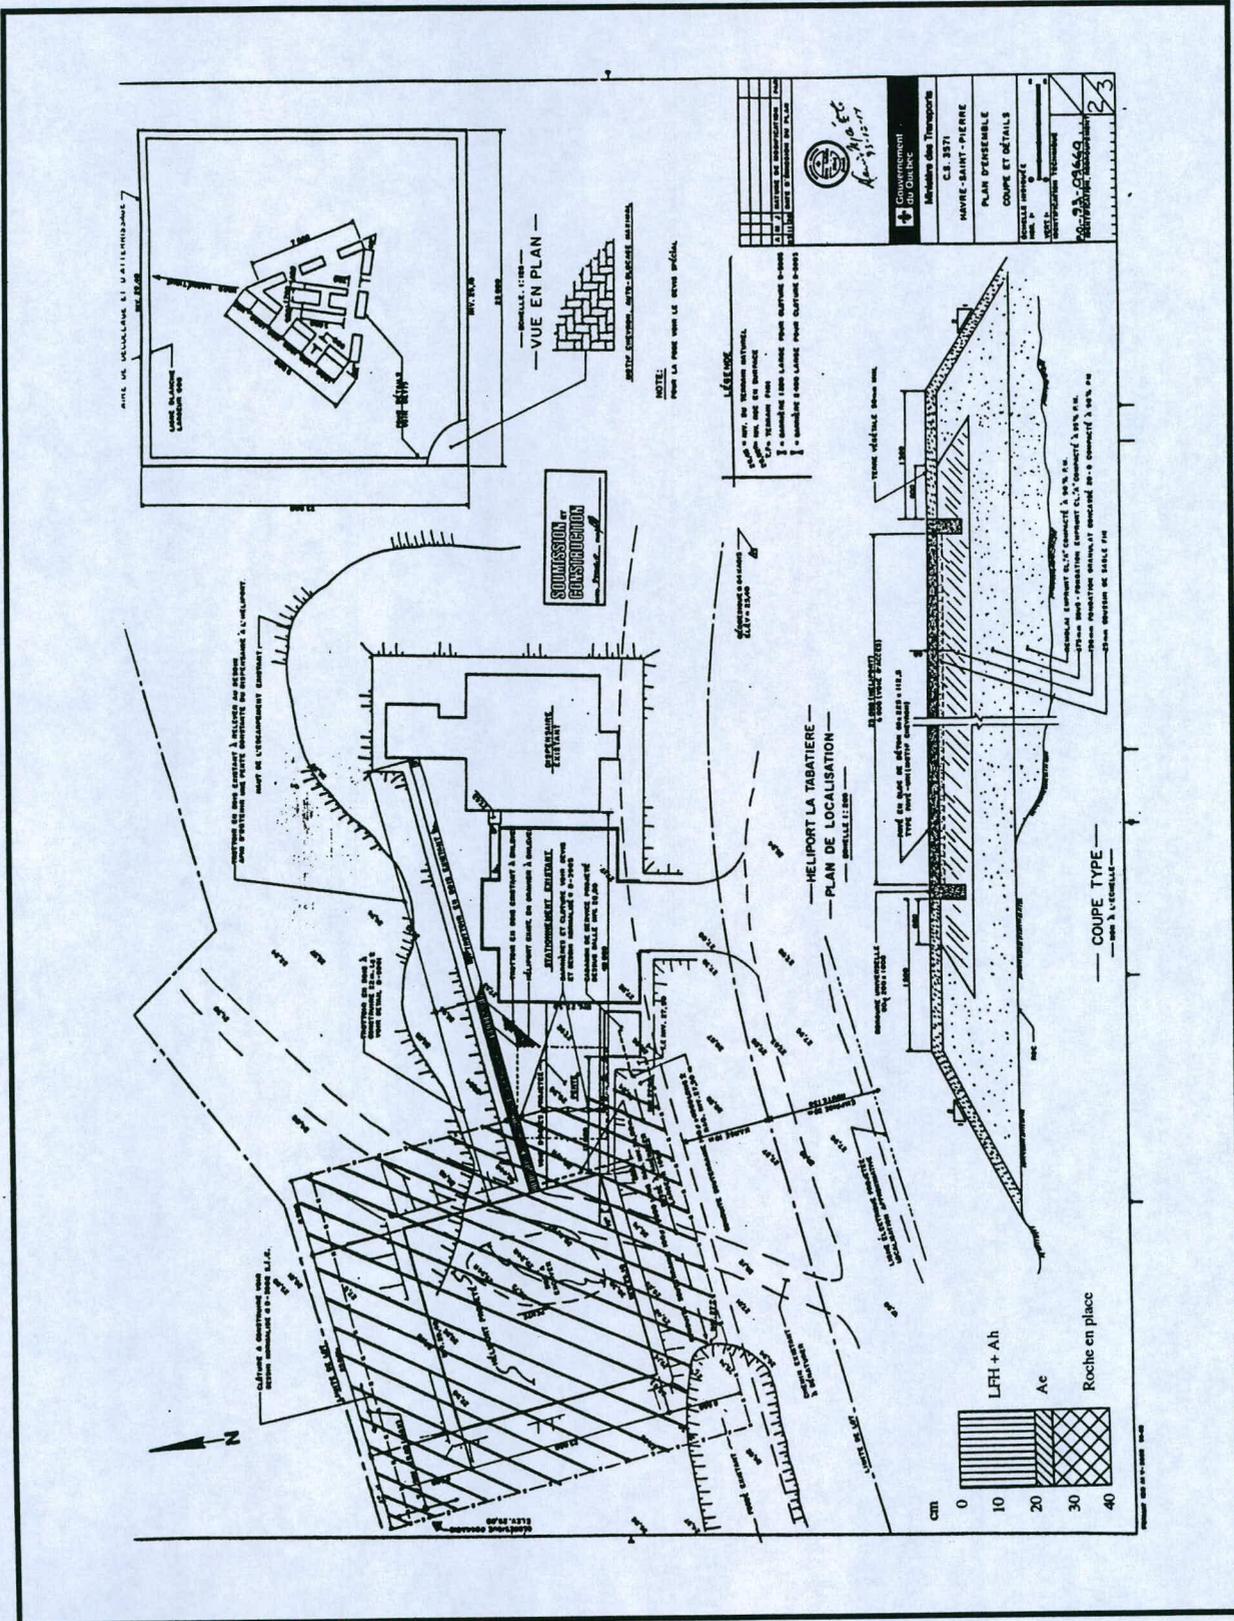
Figure 4 Localisation de la zone d'inventaire relative à la construction de l'héliport de La Tabatière et profil pédologique type

L'emplacement retenu pour la construction de l'hélicopt est situé à la limite sud-ouest du village de La Tabatière. Il est bordé à l'ouest par un petit lac et à l'est par le dispensaire, l'hélicopt est situé au nord de la route 138. L'emplacement du futur hélicopt de La Tabatière correspond à une butte rocheuse qui domine le petit lac (figs 3 et 4, photos 1 et 2). La surface de la zone inventoriée se composait d'affleurements rocheux et de sphaigne, dont l'épaisseur maximale pouvait atteindre 80 cm (fig. 4).

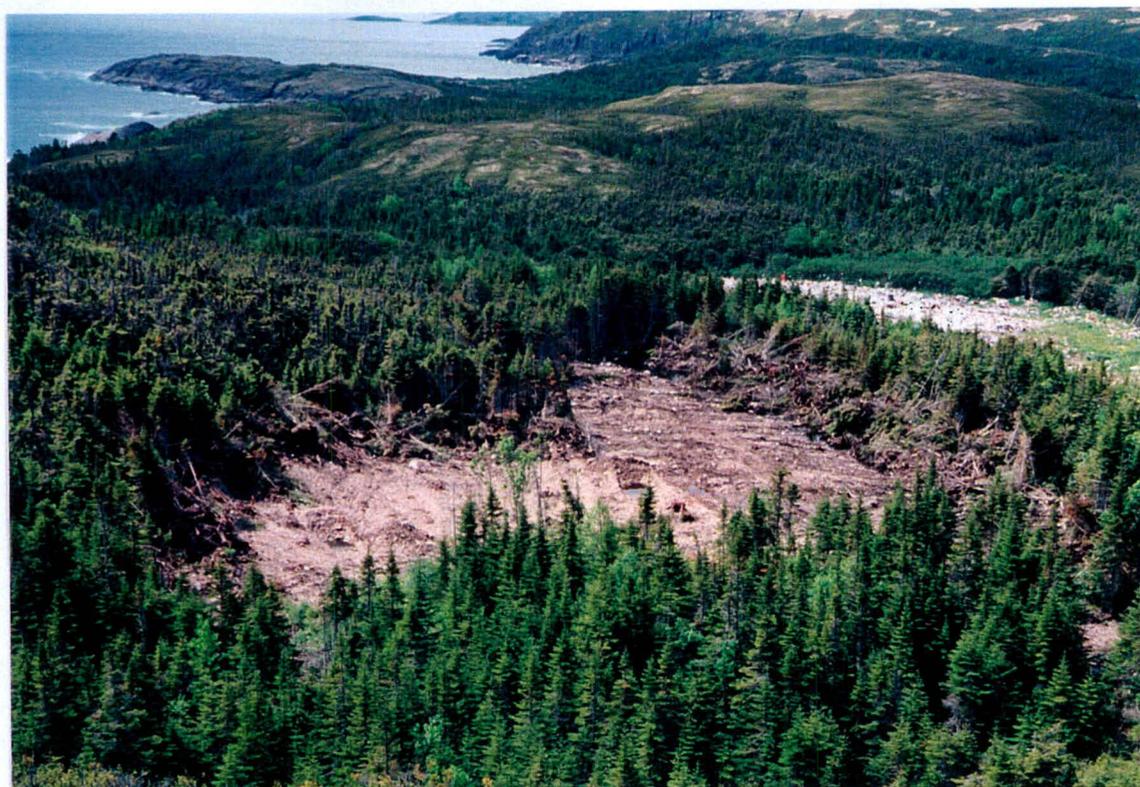
Photo 3 La Tabatière, vue générale du banc d'emprunt 098-114 (SSO)

Le banc d'emprunt 098-114 se localise à la limite sud-ouest du village de La Tabatière (fig. 2). Il occupe une surface située à près de 500 mètres au sud-ouest de l'emplacement de l'héliport et se trouve à environ 150 mètres au sud-est de la route 138. La majeure partie du banc d'emprunt est comprise dans un espace ayant été décapé au moyen d'un boteur à l'automne 1993 (photos 3 et 4).

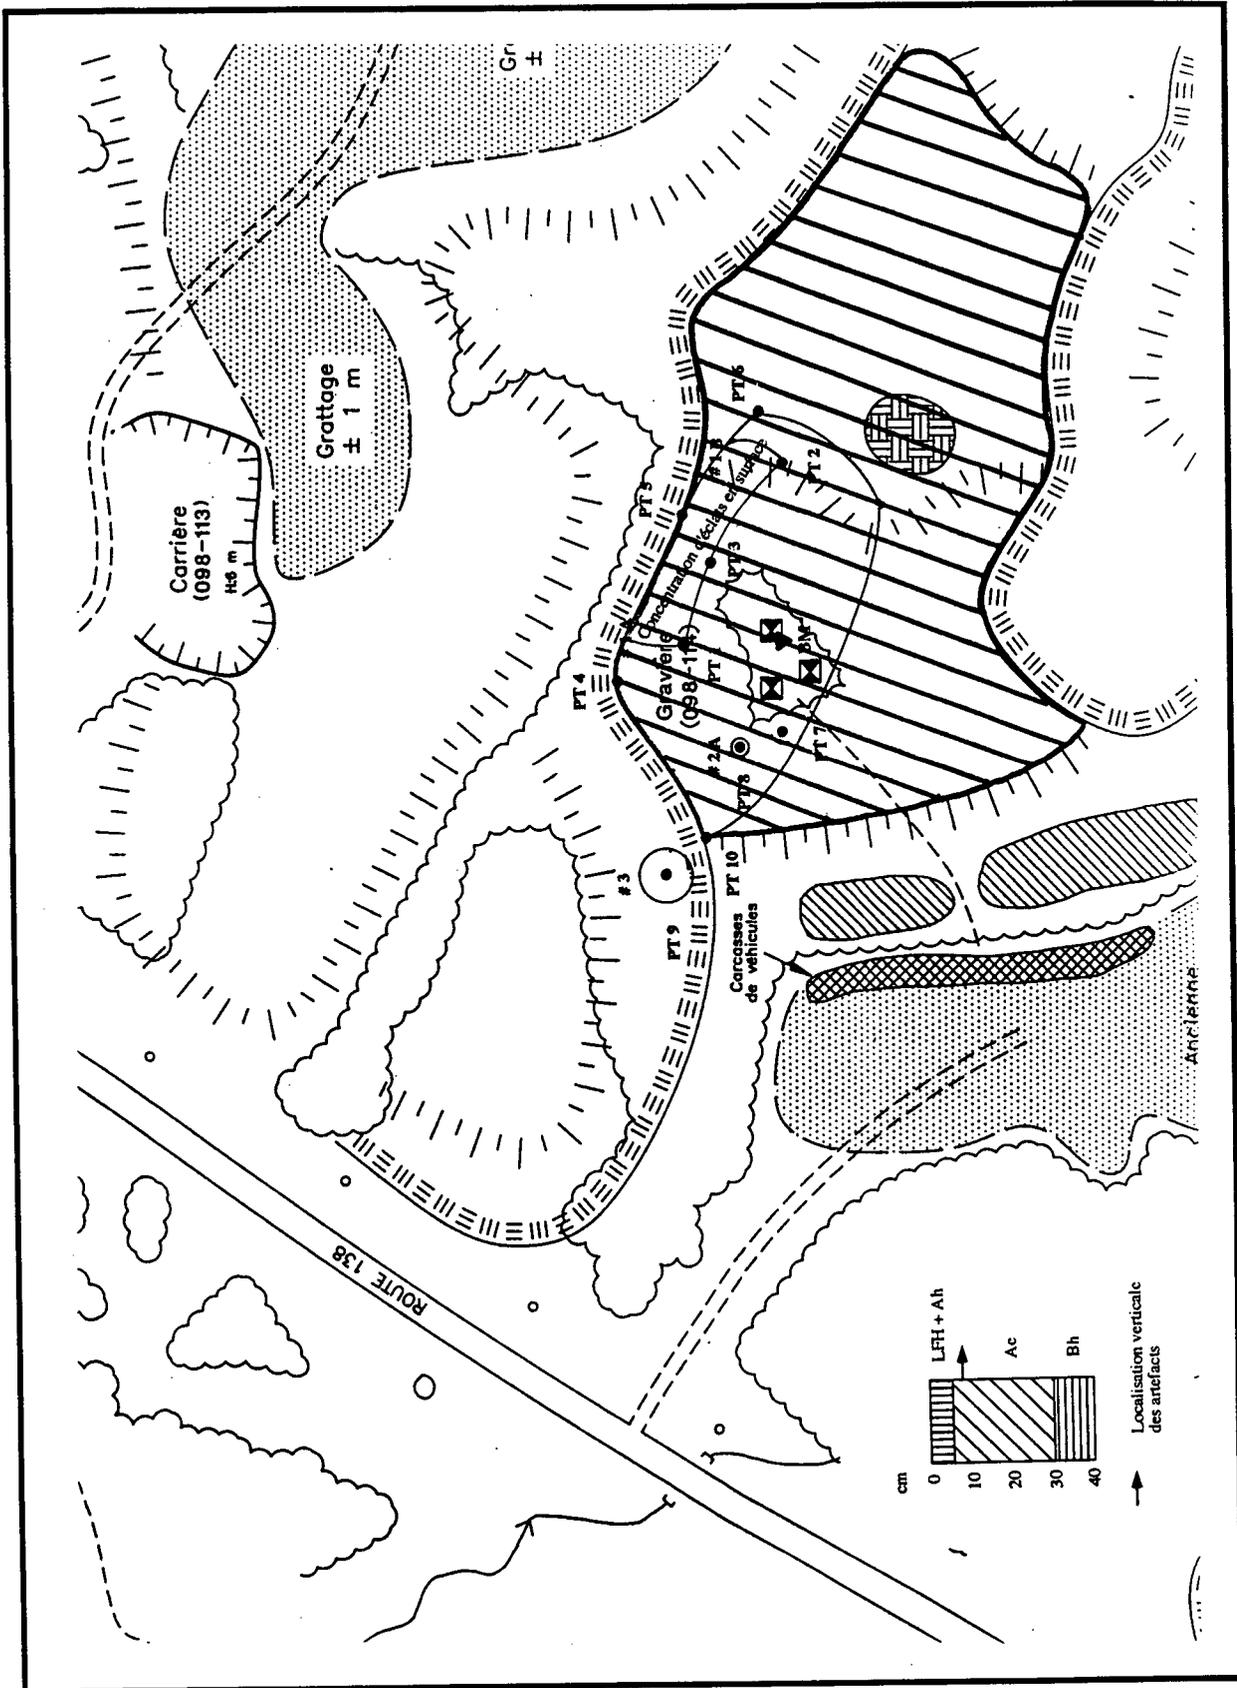
Figure 5 Localisation du site EeBr-11 dans le banc d'emprunt 098-114

Lors de l'inspection visuelle, il a été constaté que les artefacts qui composaient l'assemblage du site étaient répartis en trois concentrations isolées (fig. 5). Située dans la partie nord du banc d'emprunt, la concentration numéro un est de loin la plus importante. De leur côté, les concentrations deux et trois, beaucoup moins étendues, reposent à proximité de la limite ouest de la zone d'inventaire,

Les sondages pratiqués dans les secteurs intacts du banc d'emprunt révèlent un contexte pédologique présentant toutes les caractéristiques d'un podzol. Les profils stratigraphiques présentaient habituellement un mince horizon organique (LFH) de 5 à 10 cm d'épaisseur, suivi d'une fine couche sableuse enrichie d'humus (Ah) de moins d'un centimètre d'épaisseur et d'un horizon de sable éluvié (Ae) d'environ 20 cm d'épaisseur, le tout reposant sur un autre horizon de sable grossier (Bh) accompagné de gravier (fig. 5). Les éclats de taille en provenance du sondage positif ont été prélevés à environ deux centimètres sous le niveau supérieur de l'horizon de sable éluvié (Ae), soit à 7 centimètres sous la surface du sol (fig. 5).

DE	A	DESCRIPTION	DISTANCE	AZIMUT
BM	PT1	Limite de concentration sur la surface (éclats), #1	16 m.	340°
BM	PT2	Limite de concentration #1	17 m.	26°
BM	PT3	Limite de concentration #1	18 m.	352°
BM	PT4	Déblai de végétation	14 m.	322°
BM	PT5	Déblai de végétation	41 m.	16°
BM	PT7	Pointe de projectile en surface	8 m.	244°
BM	PT8	Concentration d'éclats #2-A, diamètre 1,2 m	18 m.	248°
BM	PT9	Concentration d'éclats sur roche plate au #3, dimension: 2 m. x 1,5 m.	50 m.	248°
BM	PT10	Déblai de végétation	30 m.	230°
		Largeur de l'aire nivelée par la machinerie, axe nord-ouest/sud-est	36 m.	
		Longueur de l'aire décapée par la machinerie, axe nord-est/sud-ouest	56 m.
