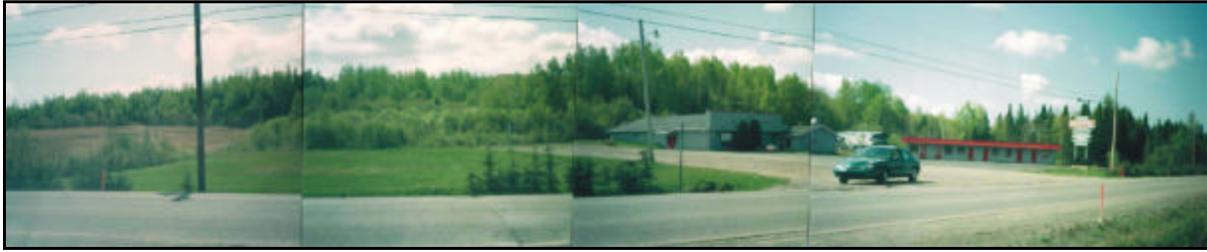
Photo 1 : A partir de l'entrée du lot 21, au chaînage 4+630d, vue d'ensemble des bâtiments du hôtel Chevalier et l'entrée à ce commerce, entre les ch 4+640 et 4+660g.

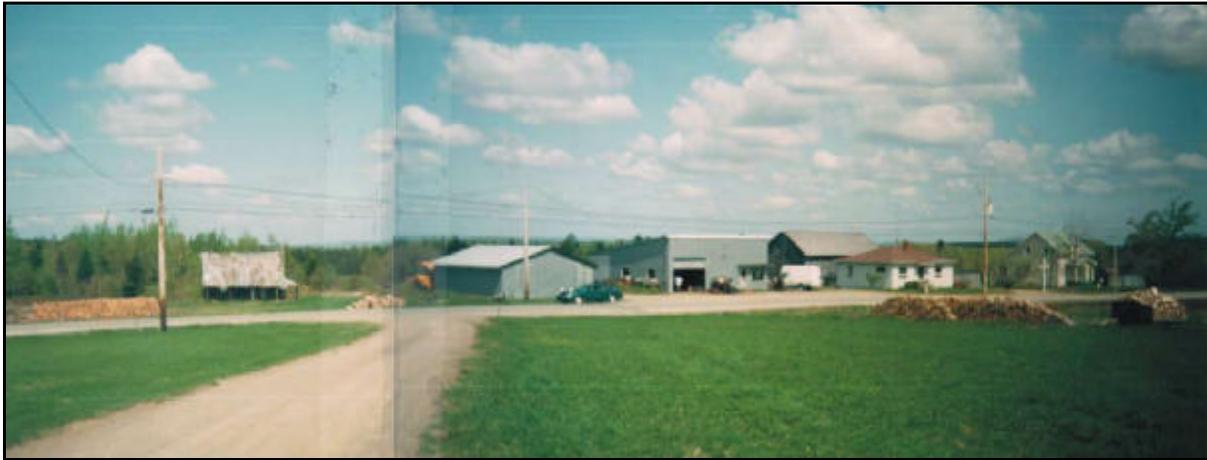
Photo 2 : A partir de l'entrée privée de la résidence no. Civique 240, vue des bâtiments situés du côté N.O. de la route, entre les ch. 4+200 à 4+400.
2 résidences, 2 garages et une maison abandonnée.

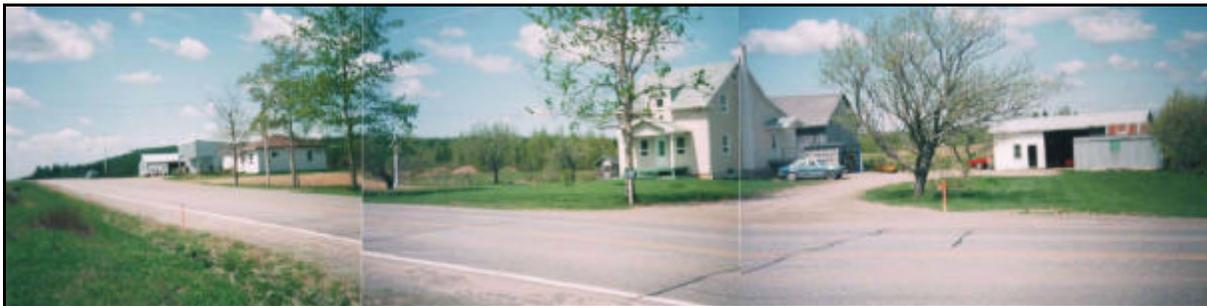
Photo 3 : A partir du ch 4+240g, prise de vue en direction ouest vers la résidence no 225. À remarque aussi la perte de visibilité en direction sud-ouest.

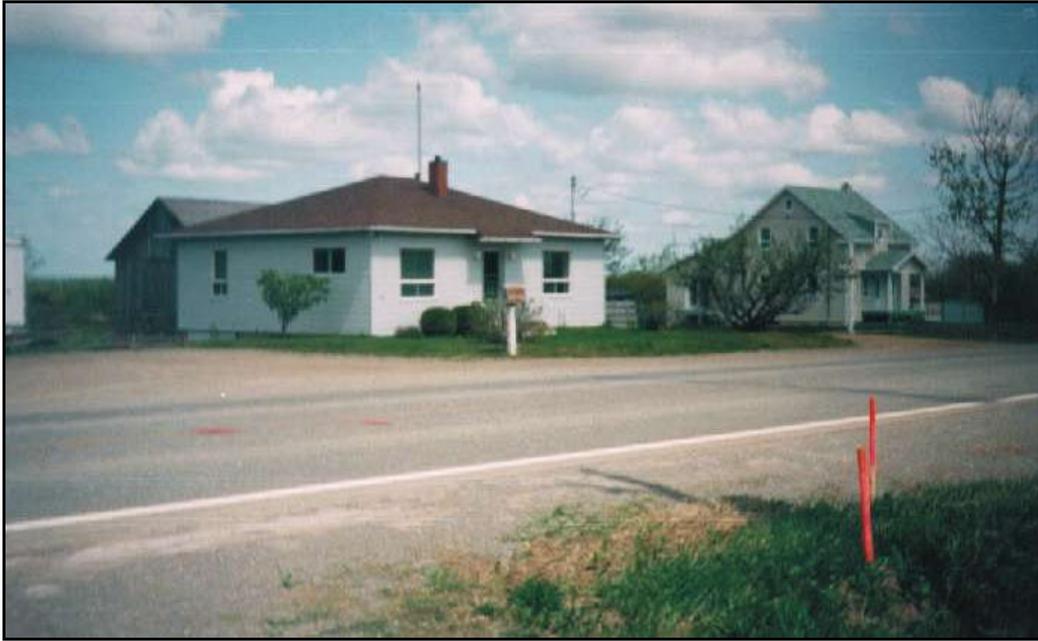
Photo 4 : A partir du ch 4+380g. (entrée privée du no. Civique 240), vue des résidences nos. civiques 235 (blanche) et 225.

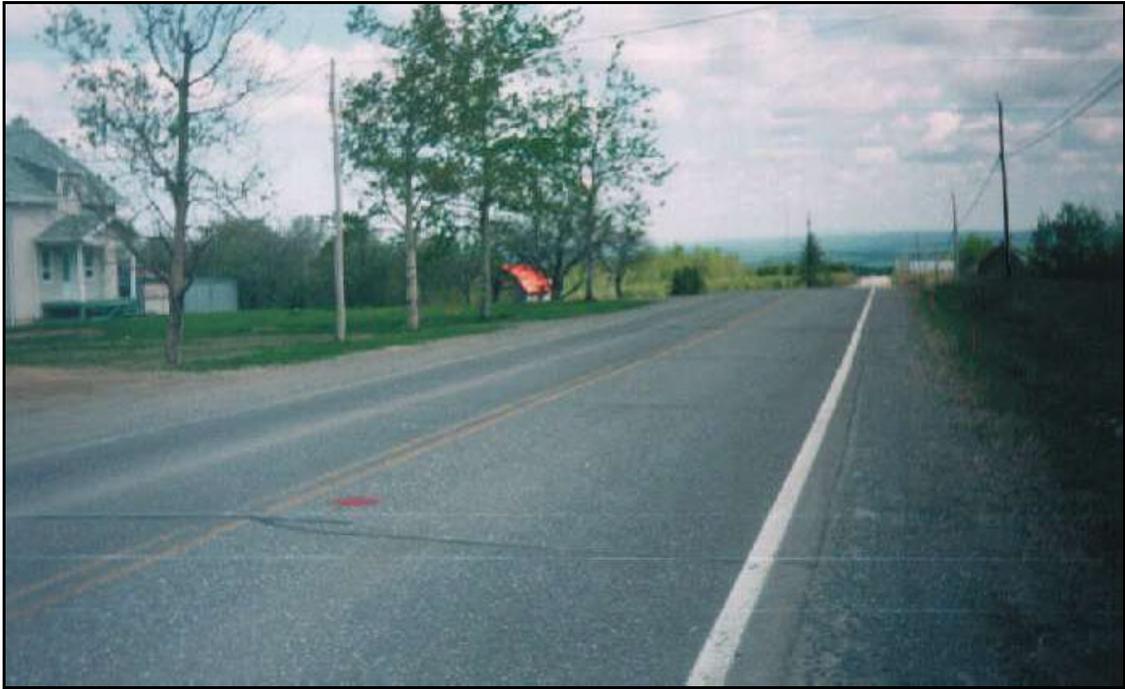
Photo 6 : Profil actuel de la route et perte de visibilité dans le secteur du cd. 4+200

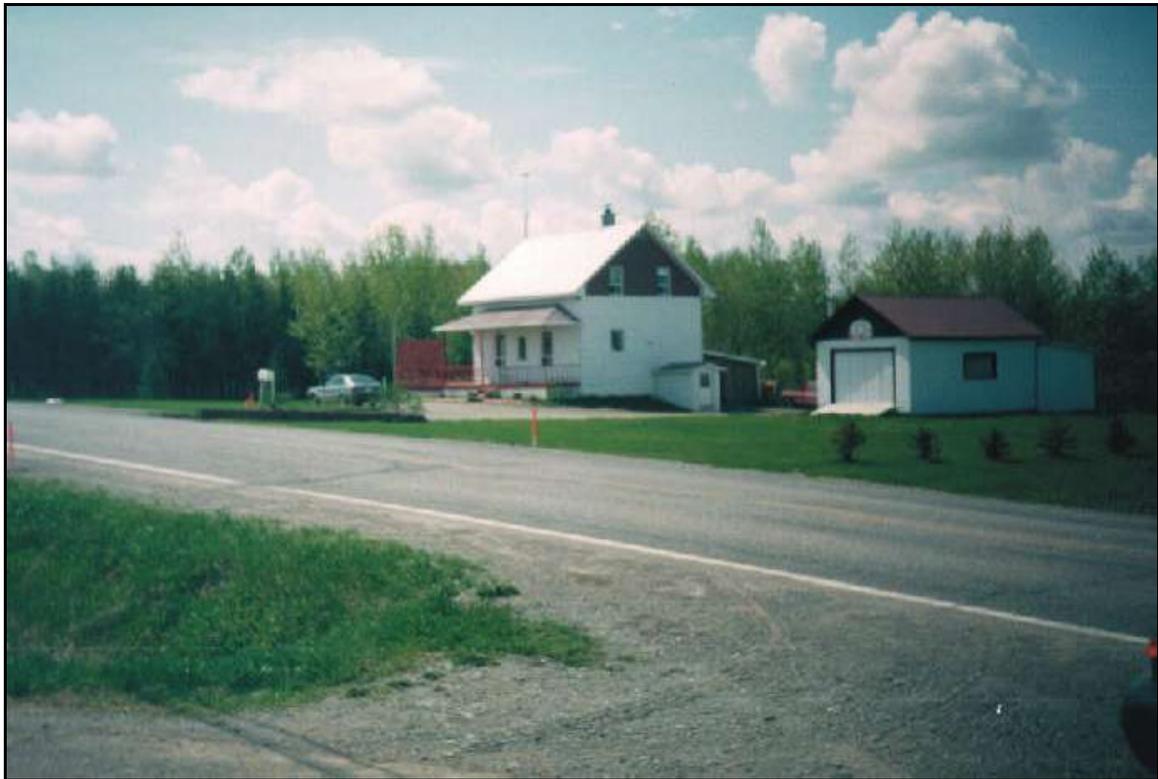
Photo 7 : À partir de l'entrée du hangar blanc localisé au ch. 3+600g, vue vers la résidence no. civique 145.

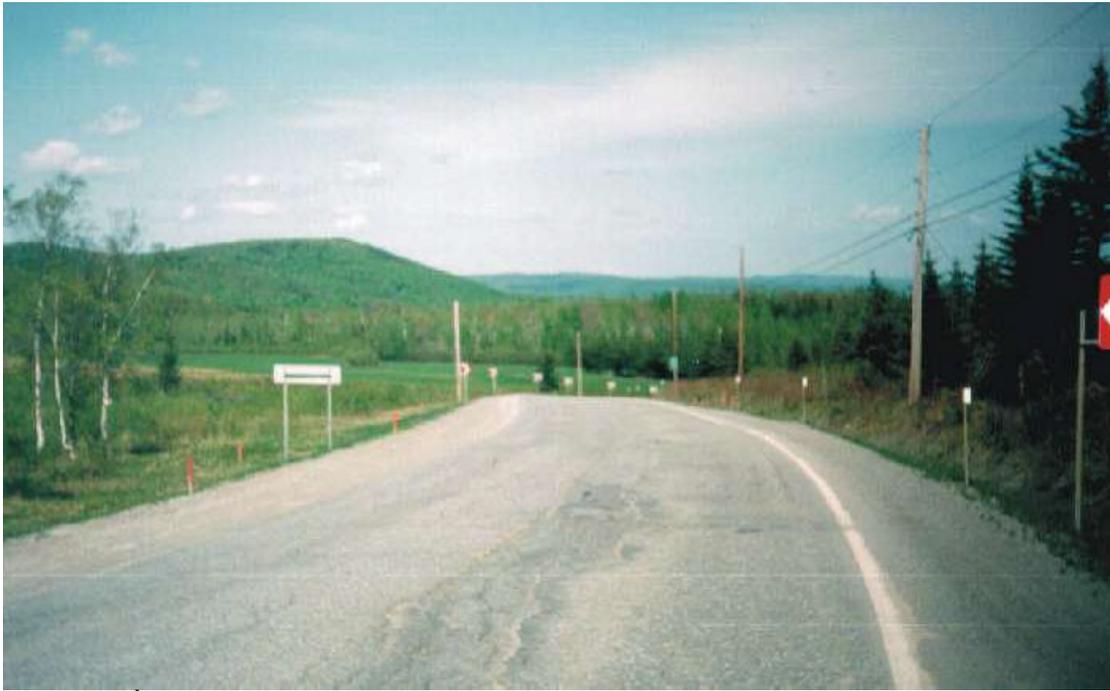
Photo 8 : À partir du centre de la chaussée au ch. 3+040, aperçu de la deuxième courbe signalée par des chevrons. Perte de visibilité et profil accidenté.

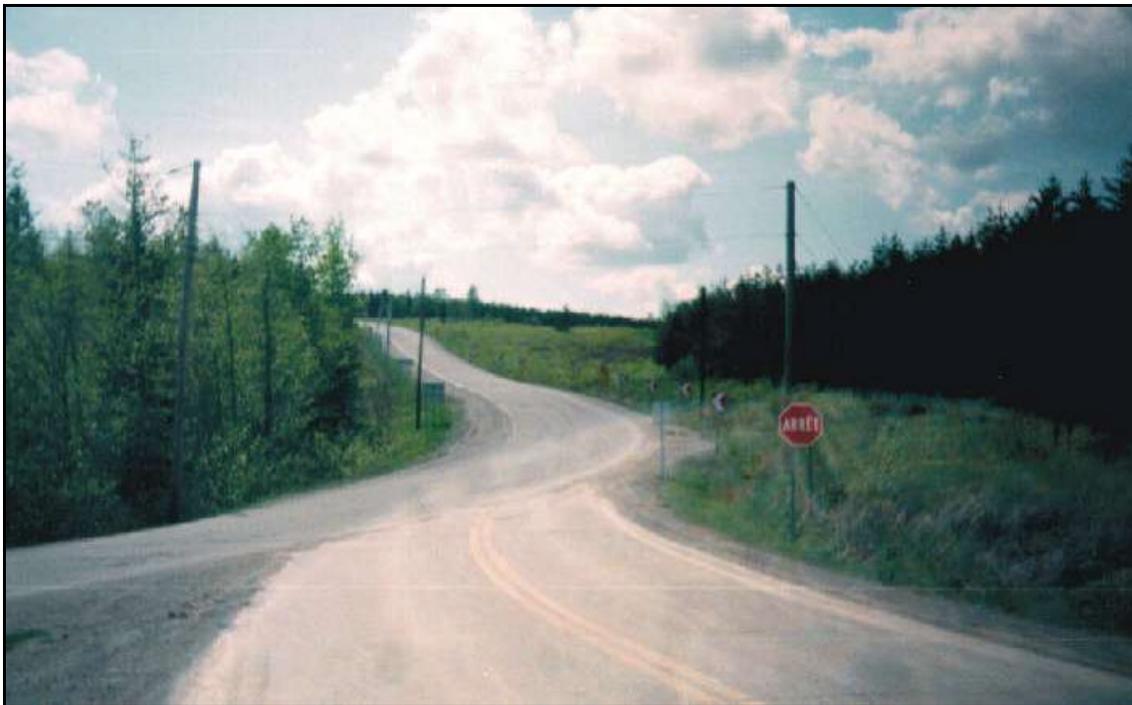
Photo 9 : À partir de l'intersection actuelle des trois routes, vue vers Cabano des courbes Prononcées à corriger.

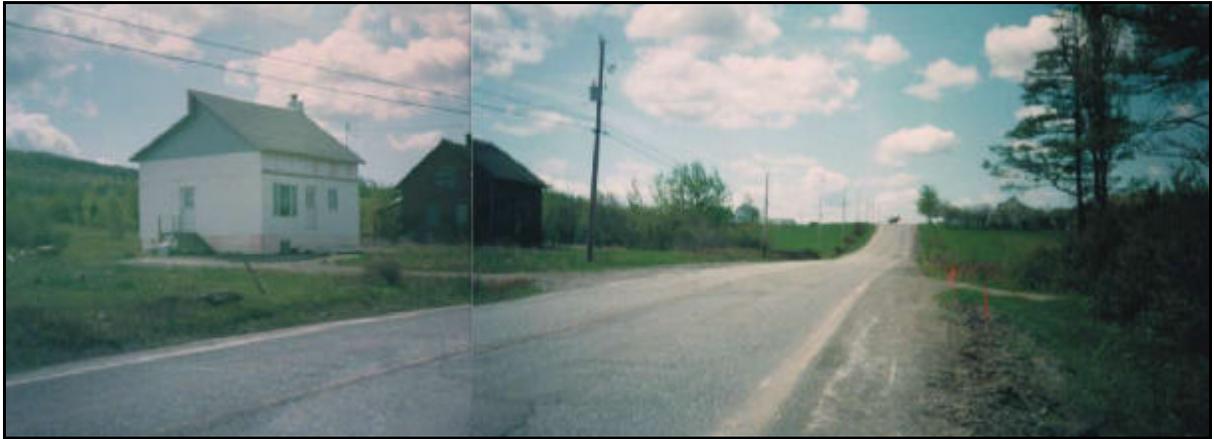
Photo 10 : Du ch. 4+000, vue en direction sud-ouest, nouvelle résidence no. civique 180 (au ch. 4+030g) construite à proximité d'une maison abandonnée.

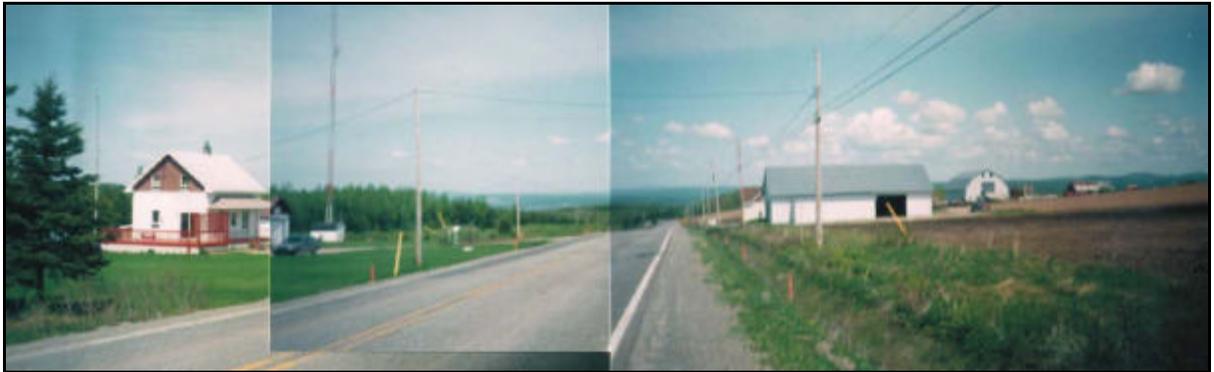
Photo 11 : Au ch. 3+700, vue en direction nord-Est. À gauche, au ch. 3+650d, résidence no. civique 130. Le hangar blanc situé au ch. 3+600g, se retrouvera dans l'emprise.

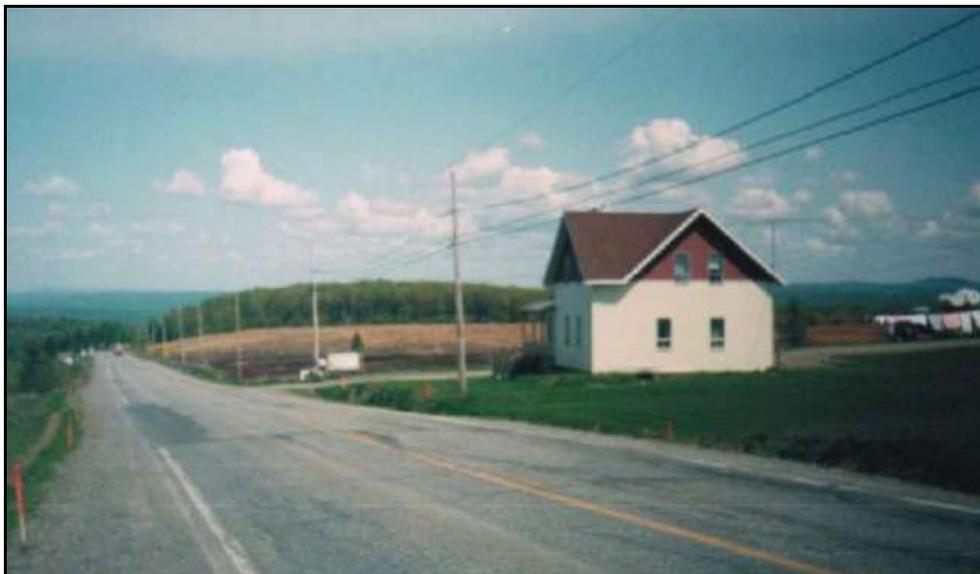
Photo 12 : Résidence no. civique 130 qui se retrouvera dans l'emprise du projet.

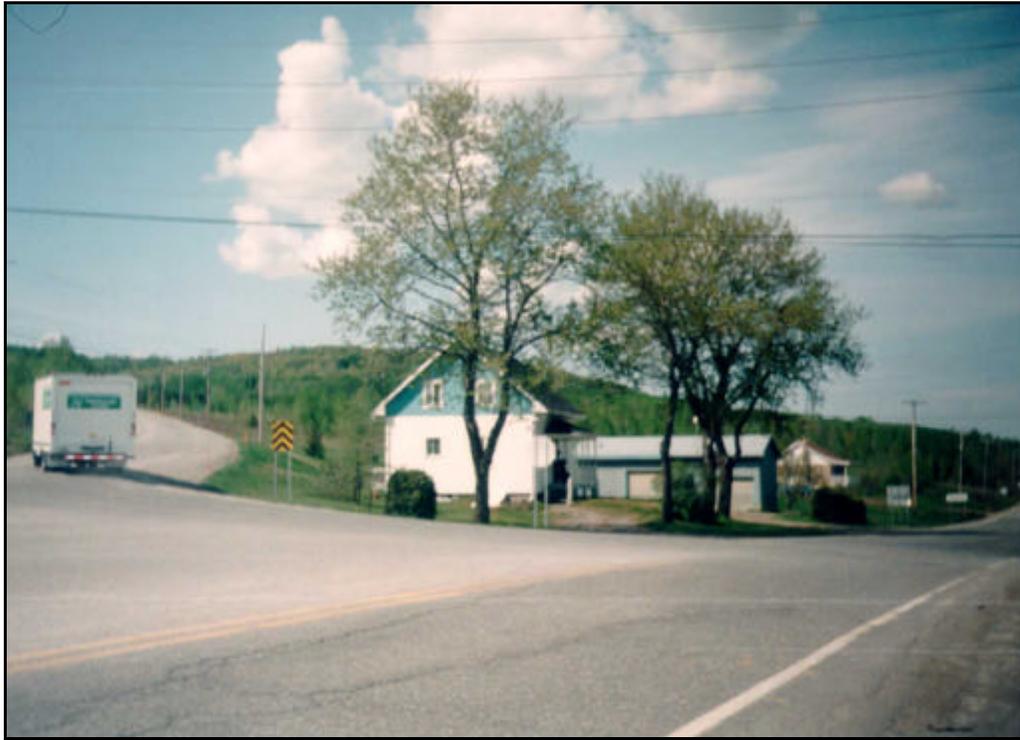
Photo 13 : Résidence no. civique 1 route 232 coincée à l'intersection des routes.

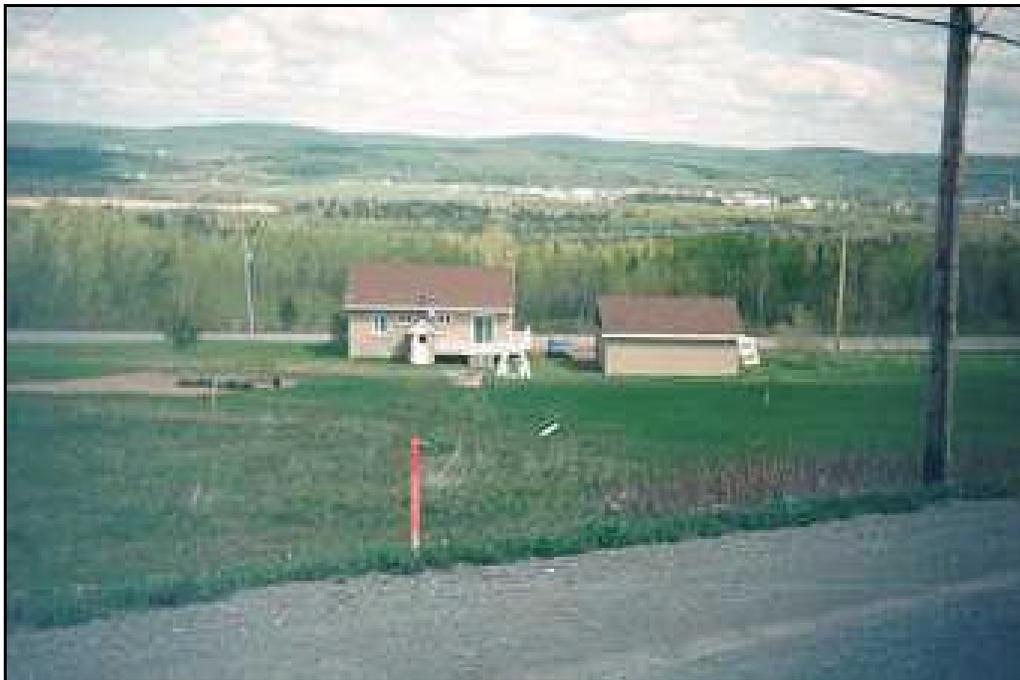
Photo 14 : Vue en direction sud, vers Squatec, de l'arrière du no. civique 87 route 232. Photo 13 : Résidence no. civique 1 route 232 coincée à l'intersection des routes.
