**PROJET DE RÉAMÉNAGEMENT DE LA ROUTE 138
DANS LA MUNICIPALITÉ DE LONGUE-RIVE
MRC DE LA HAUTE-CÔTE-NORD**

Carte 3-4 A

INVENTAIRE DU MILIEU VISUEL

Date : Février 2003
N / D : 852127-100-01

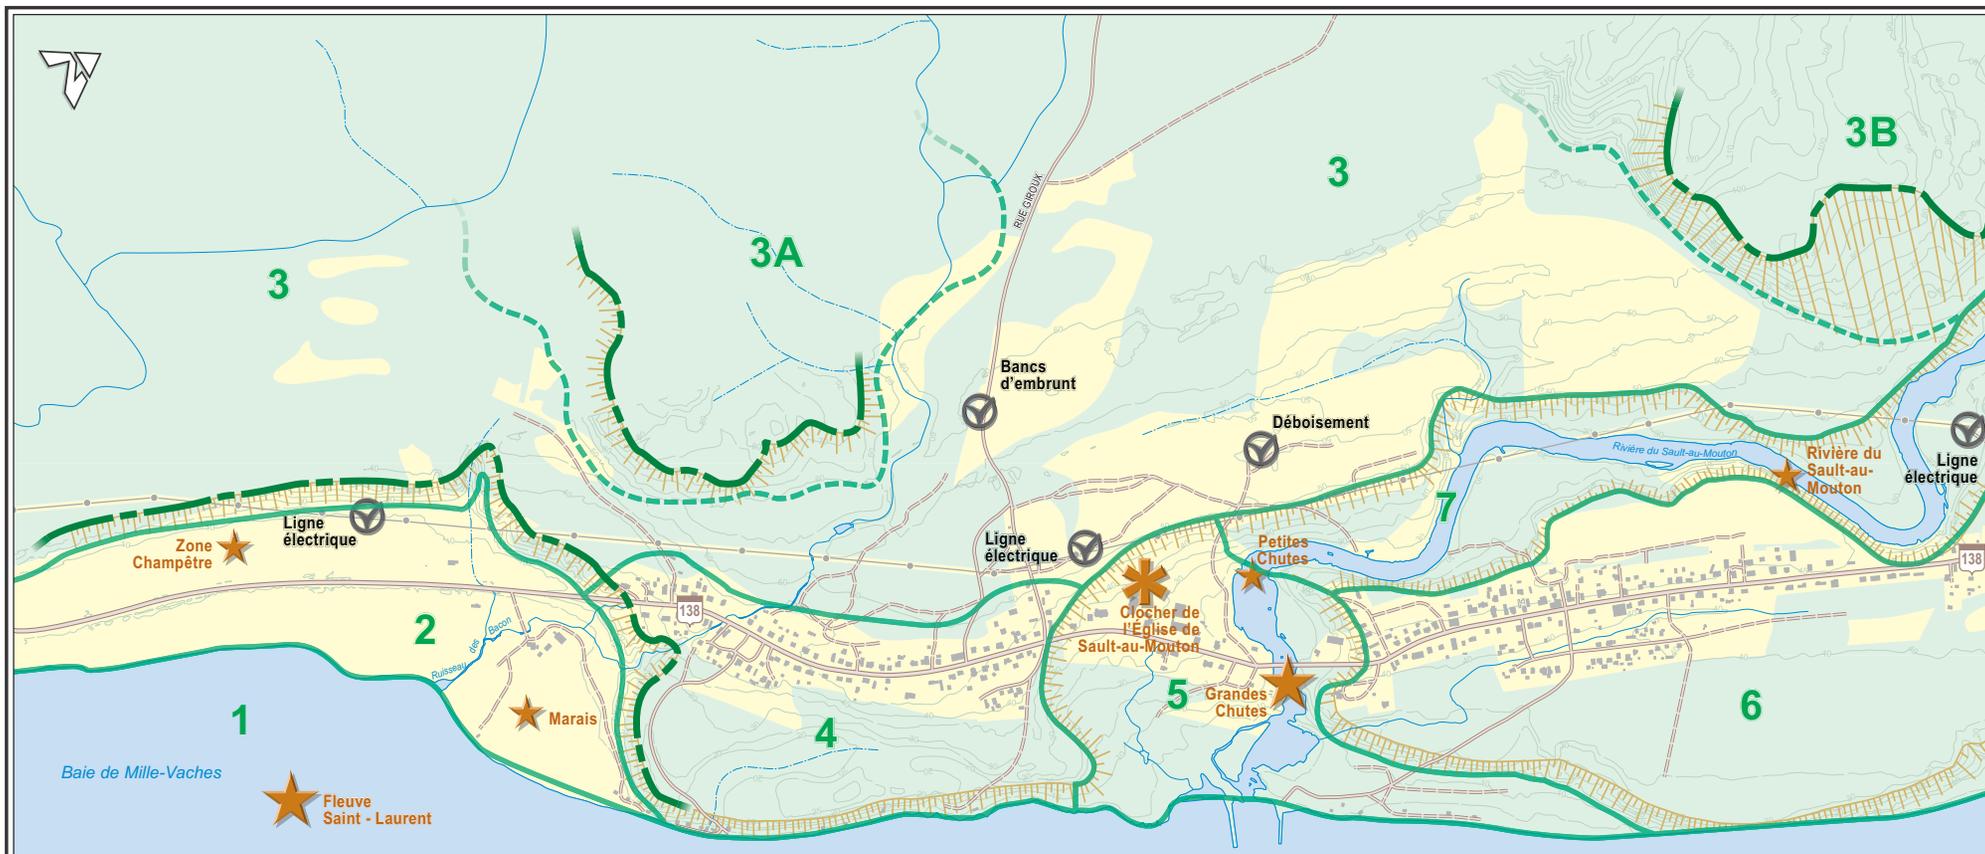
ANALYSE VISUELLE DU PAYSAGE
