Élargissement à 4 voies de la route 131

FIGURE 4.6 : Section type pour un retrécissement de l'emprise à Notre-Dame-de-Lourdes

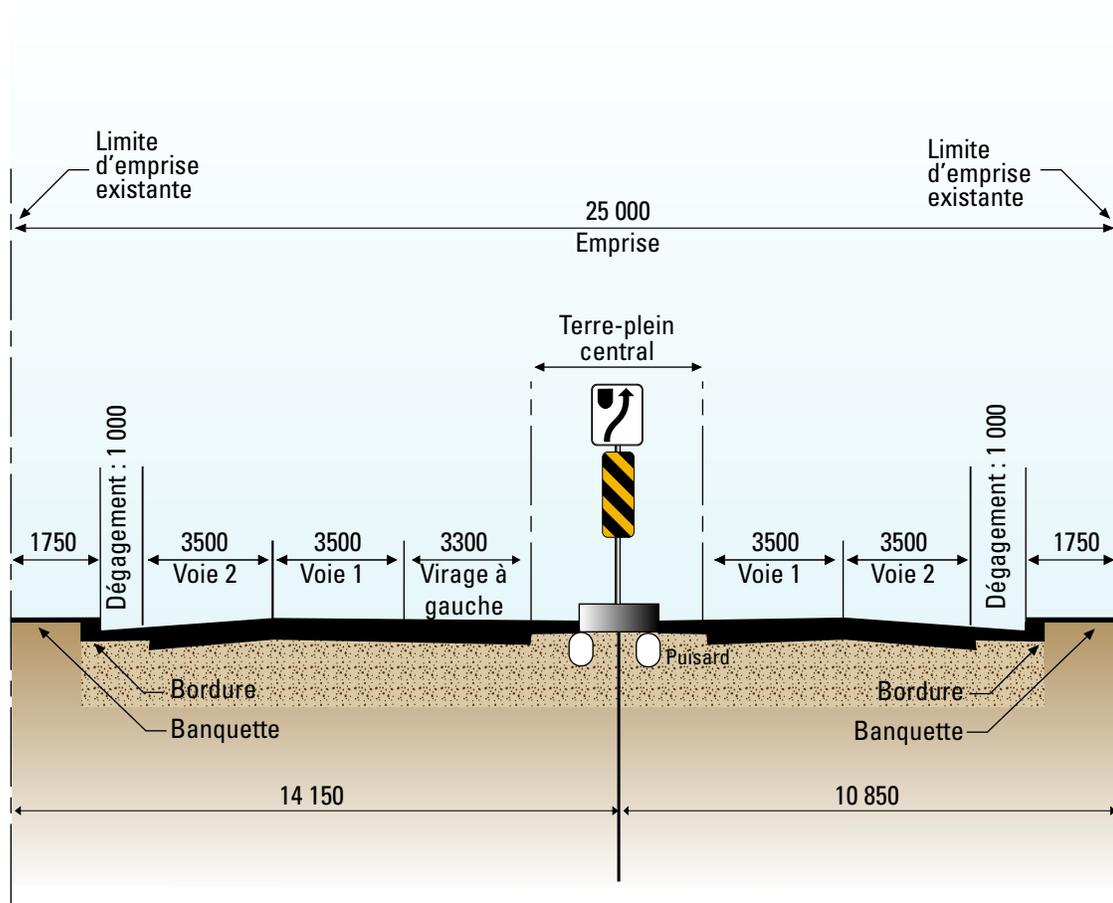
Chaussée reconstruite au complet
