**PROJET DE RÉAMÉNAGEMENT
 À QUATRE VOIES SÉPARÉES, DE LA ROUTE 175
 ENTRE LES KILOMÈTRES 60 ET 84
 Municipalité de Stoneham-et-Tewkesbury**

Carte 2-2

Problématique du tronçon de la route 175 à l'étude

Date : Octobre 2003
 N/D : 852144-100

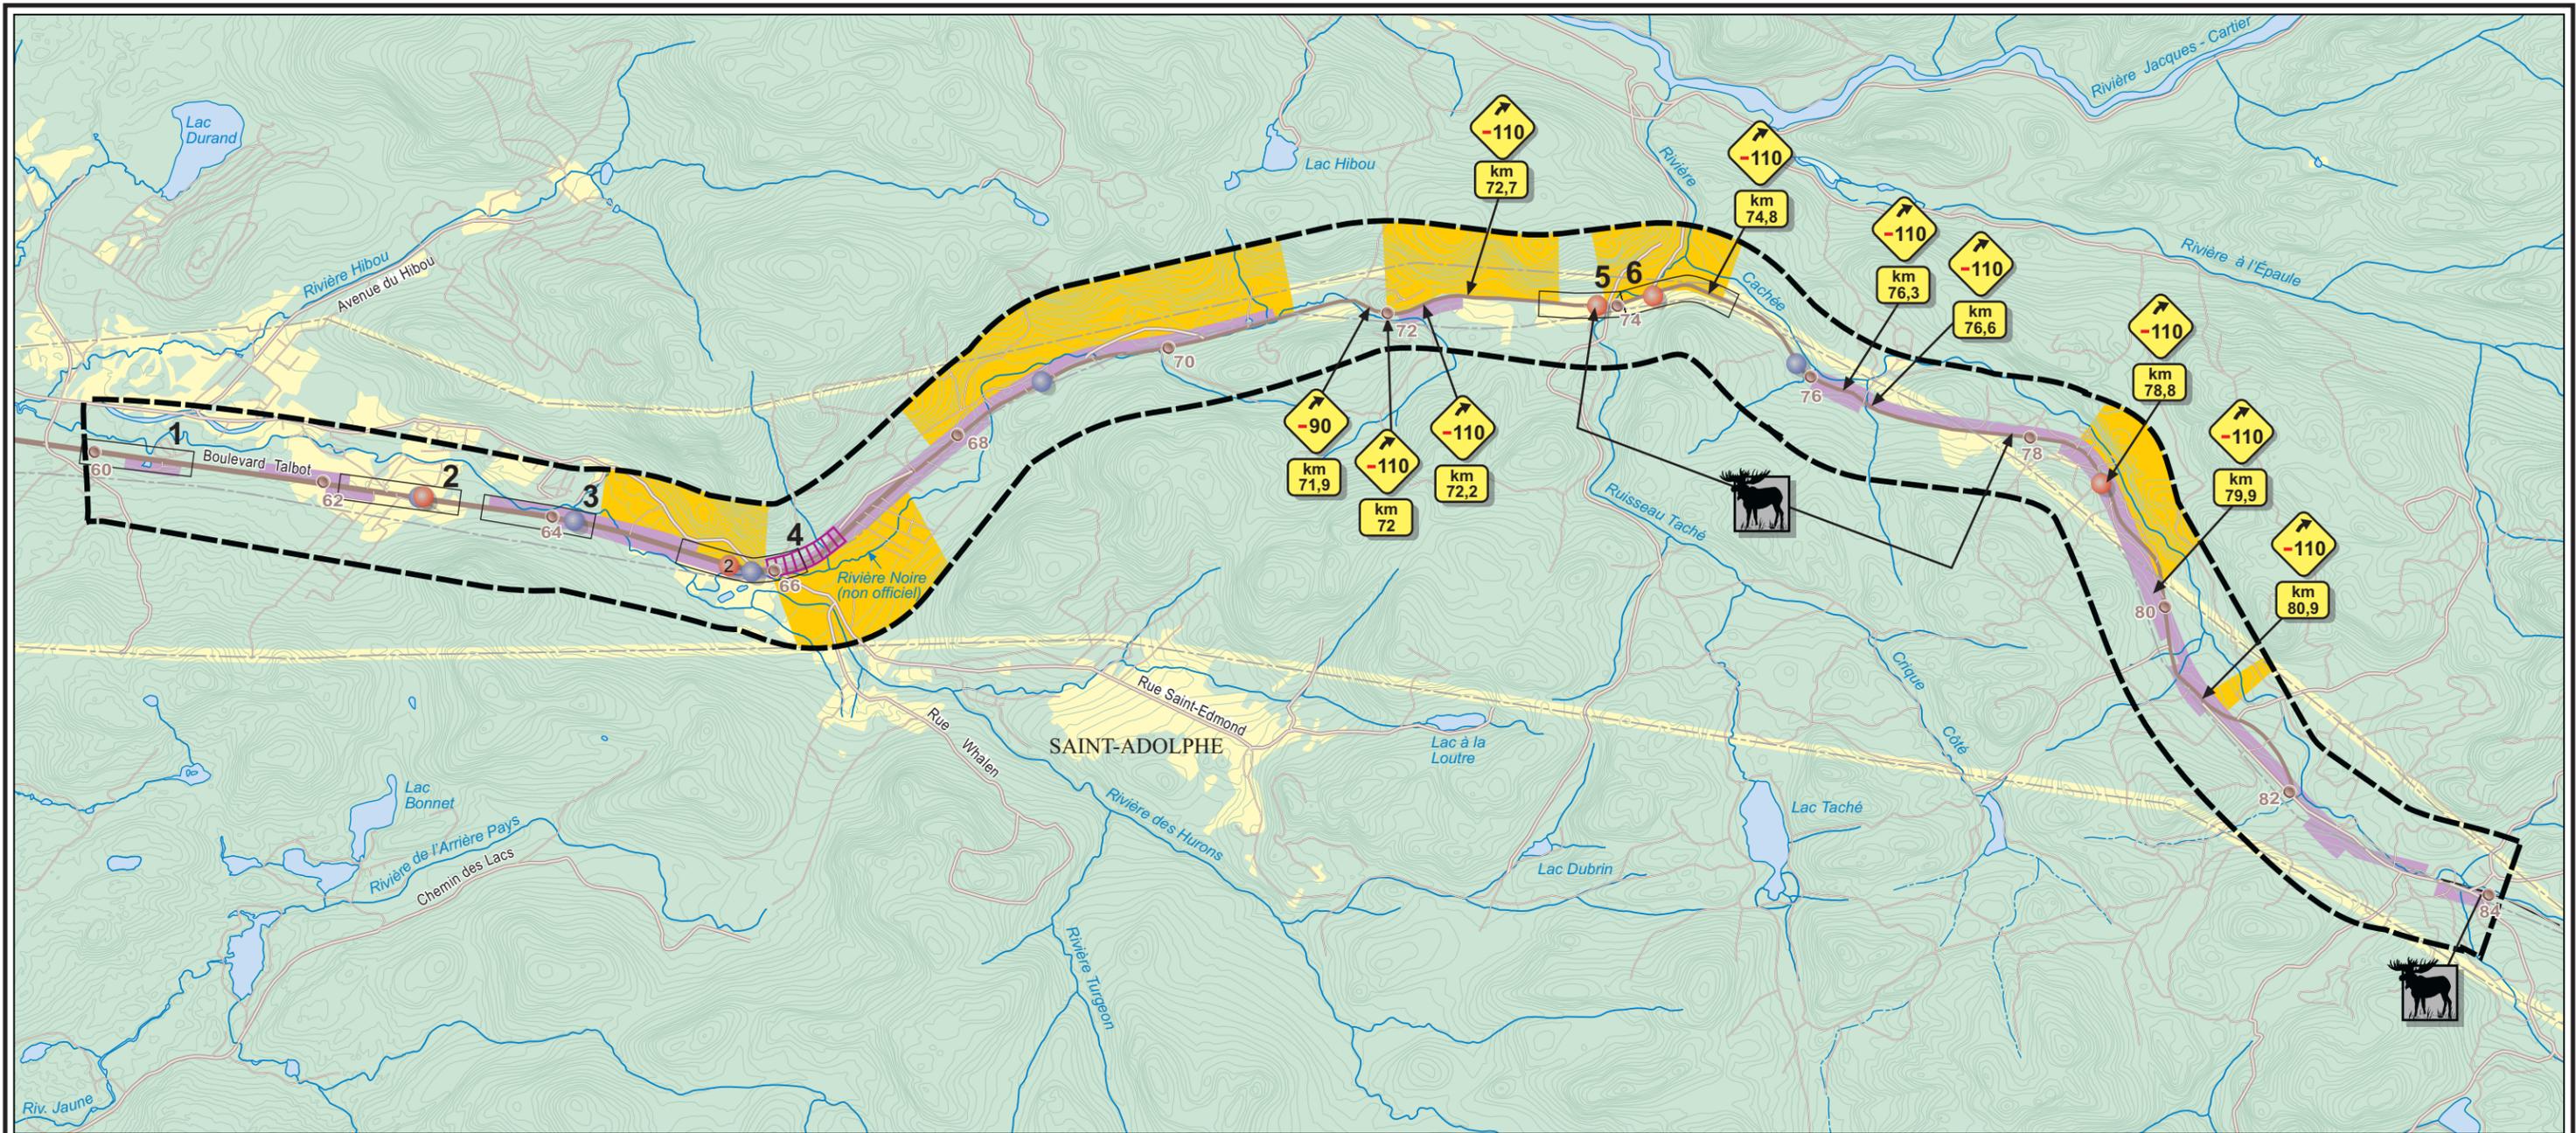
- Accident avec morts
- Accident avec blessés graves
- 3** Limite de secteur de concentration d'accidents et identification du secteur
- Plus de 6 accidents causés par des orignaux (BUC, 1999)

- Courbe sous standard
 - 90 pour une vitesse affichée de 90 km/h
 - 110 pour une vitesse de base de 110 km/h
- Localisation de la courbe sous standard

- Voie auxiliaire requise (incluant voie lente)
- Pente critique
- Glissière de sécurité à poser, coupe de roc dangereuse
