Le béton projeté: aujourd'hui et demain

Marc Jolin, ing. Ph.D, *FACI*

Département de génie civil et génie des eaux, Université Laval
1065, ave de la médecine, Québec, QC, Canada, G1V0A6
T: 418-656-3163; E: marc.jolin @gci.ulaval.ca

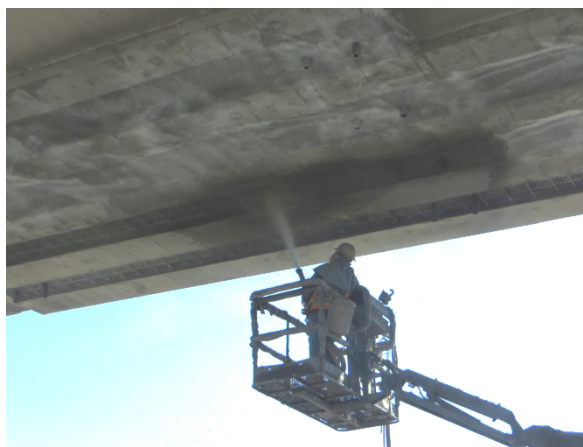
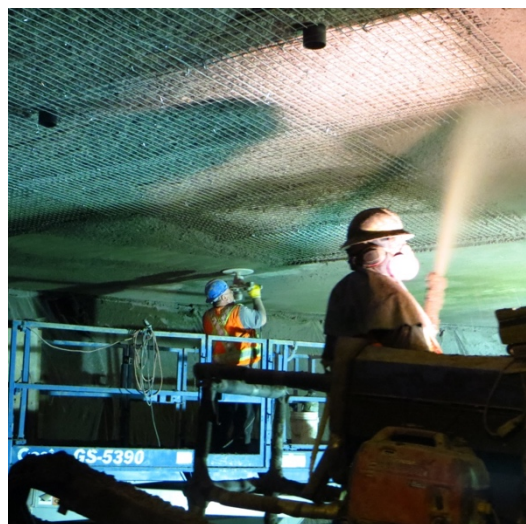
Figure 1: Projection de la dalle évidée (gauche) et de la portion (AH) de l'ouvrage. Notons la finition en arrière-plan à la truelle rotative.

Les deux premières structures à réparer (AB et AC) consistaient en une dalle évidée. La partie mince de la dalle était très légèrement armée et la qualité du béton ne permettait pas la réparation à l'aide de la technique d'un coffrage de plafond et d'un bétonnage sous pression (figure 1). En effet, tel qu'appréhendé, le béton détérioré cédait lors de la mise en place du béton autoplaçant (sous la pression induite nécessaire afin d'assurer l'adhérence du béton de réparation aux surfaces surplombantes). Il a donc été décidé de bétonner des bandes longitudinales le long des poutres avec un coffrage sous pression et ensuite de projeter du béton par voie sèche sur les parties sensibles de la dalle sur une épaisseur d'environ 100 mm.

Une autre partie de la structure (AH) présentait un problème de recouvrement de l'acier d'armature depuis la construction en 1960, ce qui a amené l'éclatement du béton sur des épaisseurs d'environ 10 mm et exposait l'armature sur la presque totalité du dessous du tablier. Dans ce cas, le béton projeté a été choisi pour créer une barrière d'épaisseur suffisante pour permettre un recouvrement minimum de l'acier d'armature et en stopper la détérioration. Dans ce cas, la rapidité de mise en œuvre du béton projeté a permis de réparer les 500 m² de façon rapide et efficace. À noter, l'impossibilité de mettre en place une plate-forme de travail (gabarit routier restreint) a forcé l'utilisation de nacelles; un choix pour lequel le béton projeté par voie sèche est particulièrement bien adapté. De même, la grande facilité à mobiliser et démobiliser les équipements de projection par voie sèche a permis d'utiliser au maximum les plages horaires de travail de nuit.

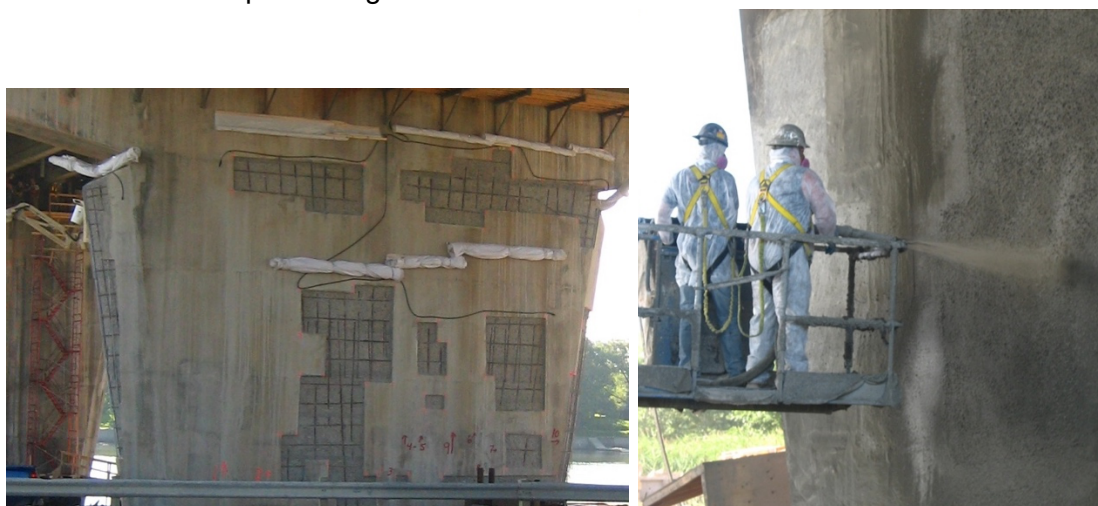
Figure 2: Surface préparée avant la projection, notons les éléments de mûrissement (toiles et boyaux) déjà en place afin d'assurer la protection rapide du béton projeté (gauche); projection en cours (droite).

une large portion de réfection du béton des colonnes et des chevêtres. Cette réfection du béton a été principalement réalisée à l'aide de béton projeté par voie sèche. Toutes les préparations de surfaces ont été réalisées selon les exigences du CCDG. La démolition complétée, un treillis galvanisé a été installé solidement pour empêcher les vibrations lors de la mise en place du béton projeté. Quelques heures avant la mise en place du béton projeté, le substrat a été arrosé d'eau propre pour bien saturer la surface. Un système de mûrissement humide composé d'un géotextile blanc, d'une toile en polyéthylène et d'un tuyau d'eau perforé a été installé et disposé de manière à être prêt à recouvrir rapidement chacune des zones complétées suite à la finition du béton projeté.

La mise en place du béton projeté a été réalisée par des lanciers certifiés ACI pour l'application de béton projeté par voie sèche sur surfaces verticales ou en sous-face. Bien qu'il y avait de grandes portions à réparer, elles ont été divisées en section d'environ 10 m² pour permettre aux finisseurs d'effectuer leur travail. La finition a été réalisée en 2 étapes: la coupe à l'aide de la truelle d'acier et la finition à la truelle rotative avec disque de caoutchouc densifié pour l'obtention du profil final. Rapidement après la finition des surfaces verticales, les systèmes de mûrissement étaient déroulés pour protéger les surfaces; dès la prise complétée, l'eau est acheminée aux tuyaux perforés afin de maintenir les géotextiles saturés. Ce mûrissement humide est conservé en place pour une période minimale de 7 jours.

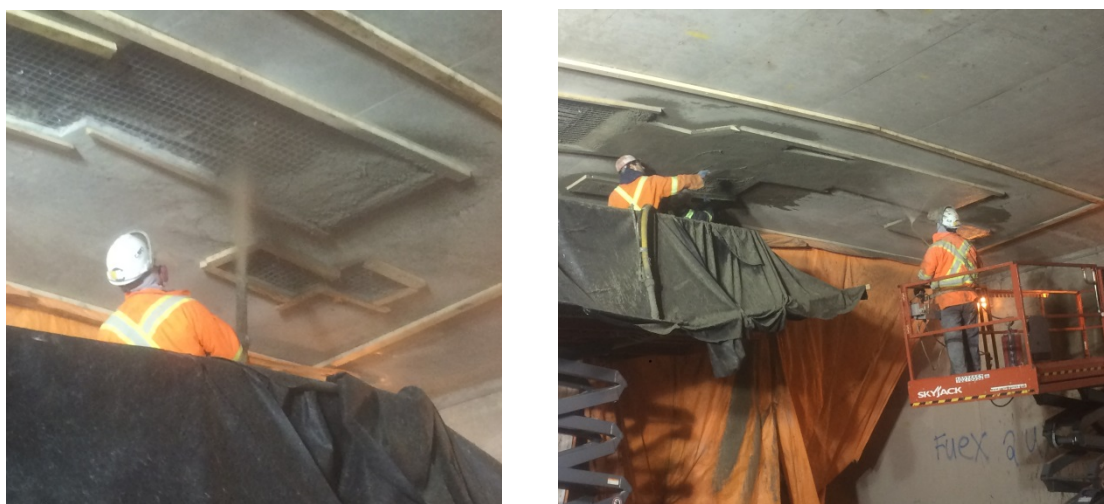
Figure 3: Projection de la surface à réparer (gauche); finition en cours (droite).

nécessaire pour ajuster le profil de la réparation en surépaisseur (32 m² de surface à réparer sur 125 mm d'épaisseur). L'application du matériau de réparation et la finition de surface ont pu ainsi être réalisées en une seule phase, le décoffrage des surfaces à réparer ayant été supprimé. De plus, la présence de vibrations dues aux passages des véhicules sur le tablier a nécessité la fermeture des voies de circulation situées directement au-dessus de la zone de travaux. Une résistance en compression minimale de 20 MPa devait être atteinte par le matériau de réparation pour permettre la réouverture des voies au trafic. Compte tenu de l'achalandage particulièrement élevé de cet axe routier, une réouverture au trafic la plus rapide possible était souhaitée. Grâce aux dernières avancées dans le domaine (Ginouse and Clements 2015), un mélange de béton projeté par voie sèche à développement des résistances ultra-rapide a été sélectionné pour atteindre les 20 MPa requis le plus rapidement possible.

des résistances mécaniques du mélange et ainsi déterminer l'heure à laquelle les voies pouvaient être rouvertes au trafic. Le durcissement relativement rapide du matériau (environ 20 minutes) a toutefois compliqué légèrement la tâche de l'entrepreneur durant la finition de surface. Un ajustement de la séquence de projection/finition a permis cependant de réaliser les travaux avec succès. En effet, la circulation a pu être rétablie à 8h00 du matin soit 150 minutes seulement après la fin des travaux.
