# Relevé des éléments de transport

Rapport de  
l'équipe des étudiants  
au sous-ministre  
des Transports

**OBJET:** Mandat des étudiants universitaires affectés au relevé des éléments de transport susceptibles d'amélioration sur les réseaux du ministère des Transports

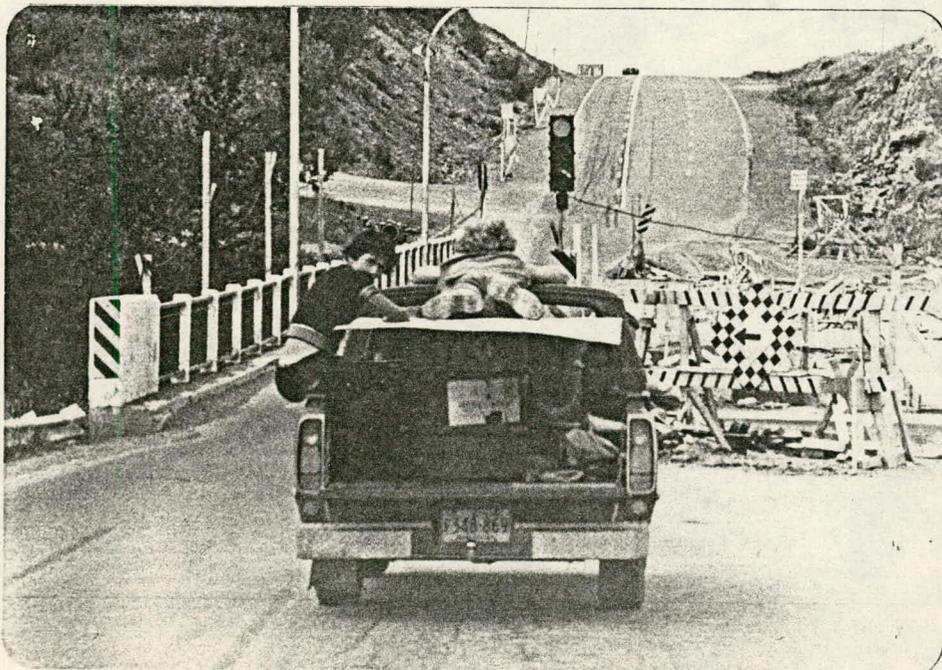
40 milles après Percé.

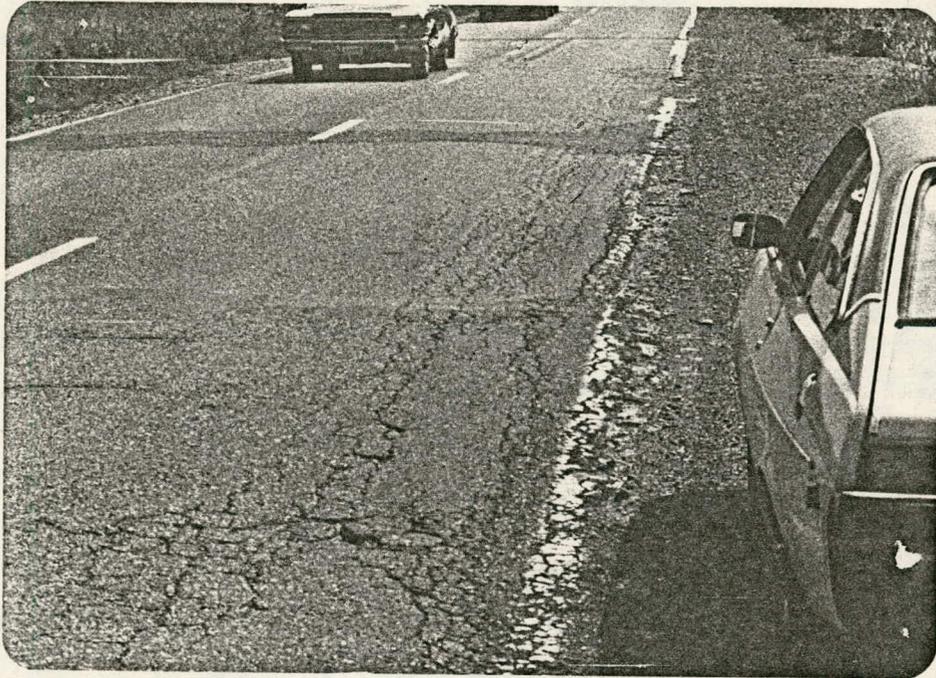
État de la route 132.

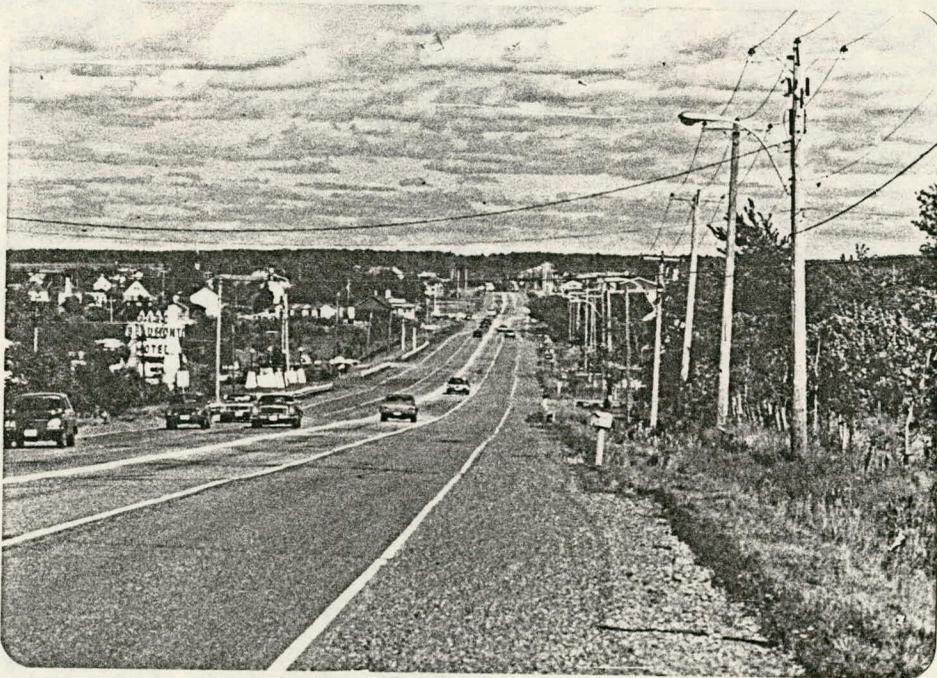
Route 132 Beaumont.

- 1) chevauchement des lignes blanches et jaunes;
- 2) pas d'indication: resserrement à droite visible très dangereux.

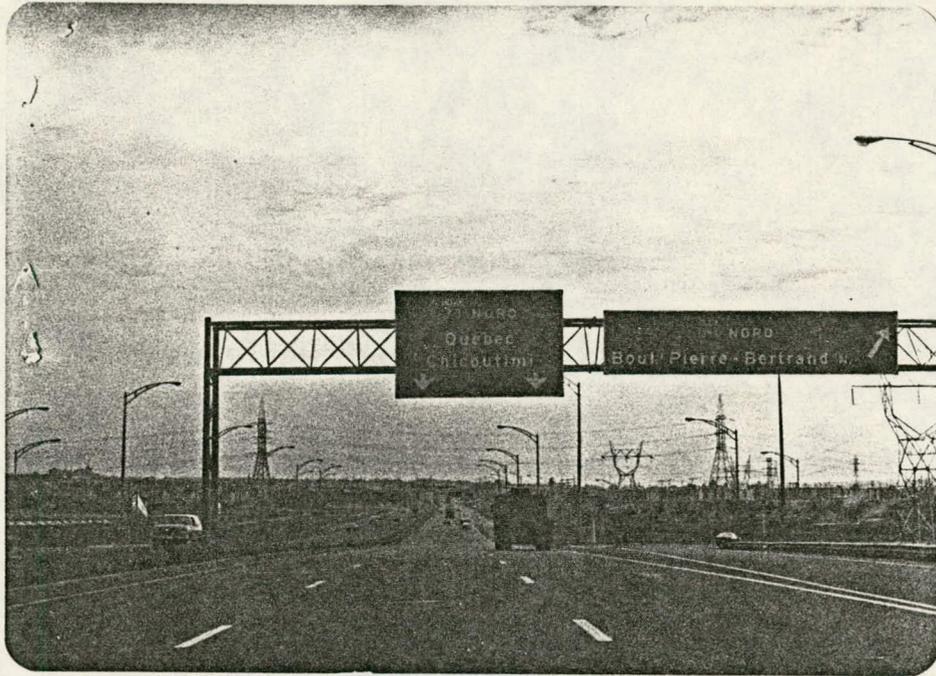
5) Capitale: Ste-Anne-de-Baupré n'est plus indiqué, les gens ont déjà associé Ste-Anne et Chicoutimi.

6) Fin de l'histoire: Ste-Anne-de-Baupré tout droit, Chicoutimi à droite. Ceux qui ont associé Chicoutimi et Ste-Anne tournent à droite pour un pèlerinage à Chicoutimi.

\* À noter que l'erreur a été corrigée.

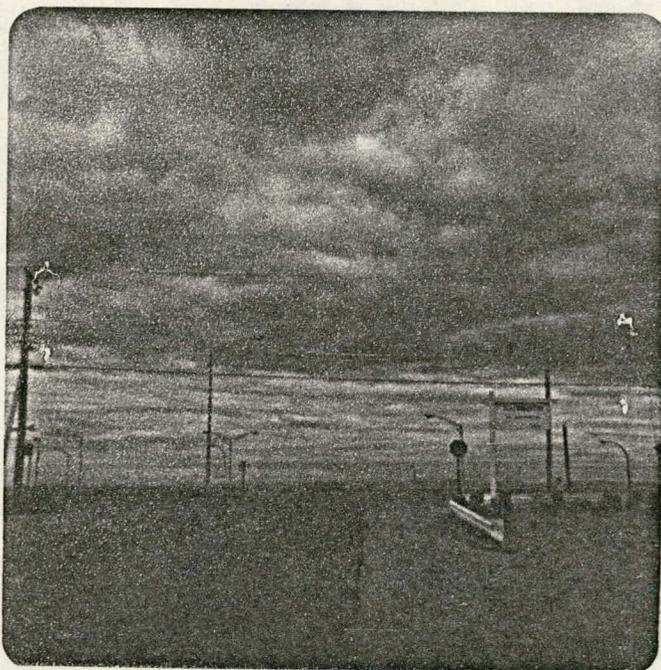
Godbout: La route à suivre pour aller sur le quai n'est pas indiquée.

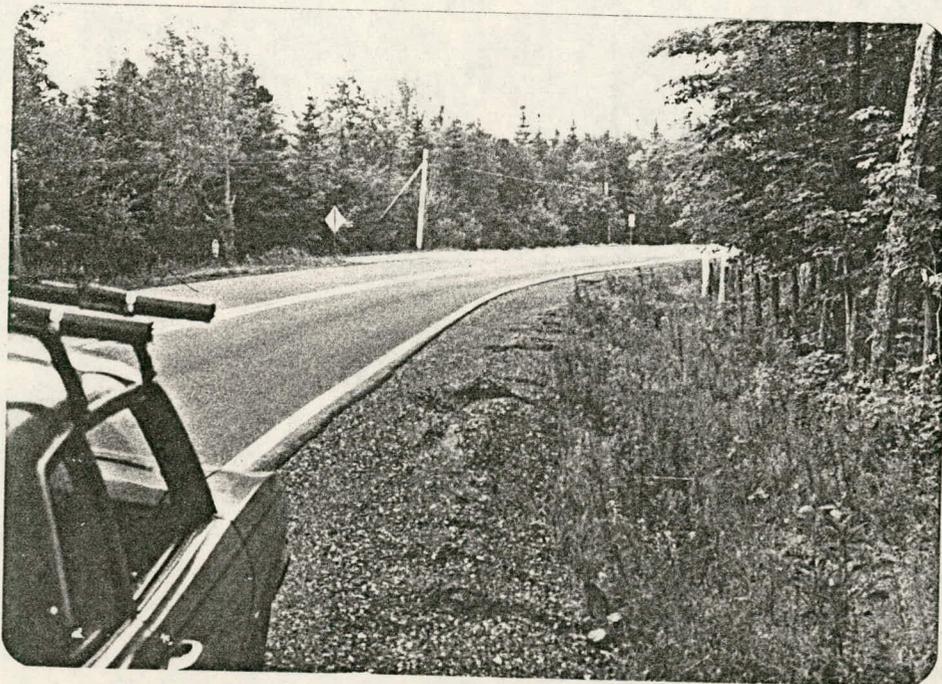
Route 112. 1.6 mille après St-Ange (direction ouest), ravinement & mauvais drainage.

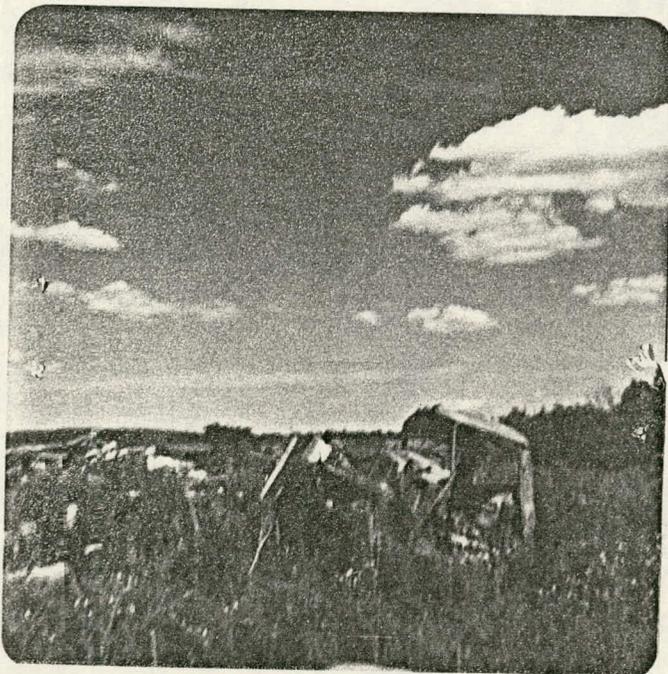
Route 159. Ferraille sur le bord de la route. À la sortie du  
village de St-Tite.

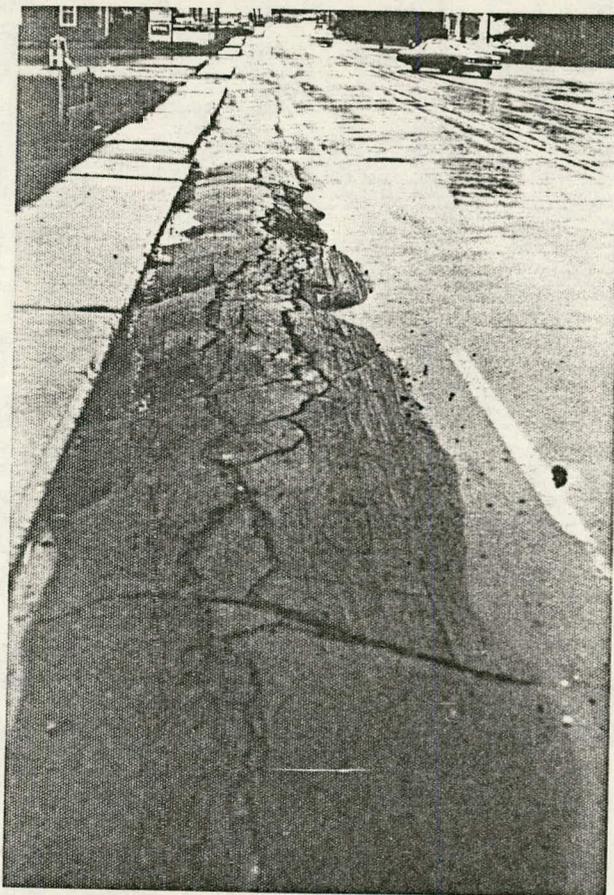
Route 108 à Cookshire — district 25: bosses énormes dans le côté de la route. Remarquez le drainage.

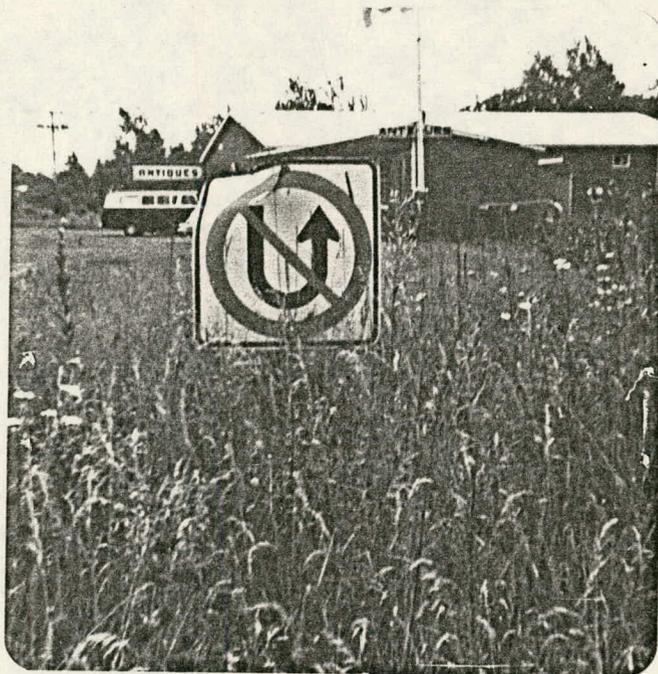
Route 104, signalisation inutile district 39 (104-139).

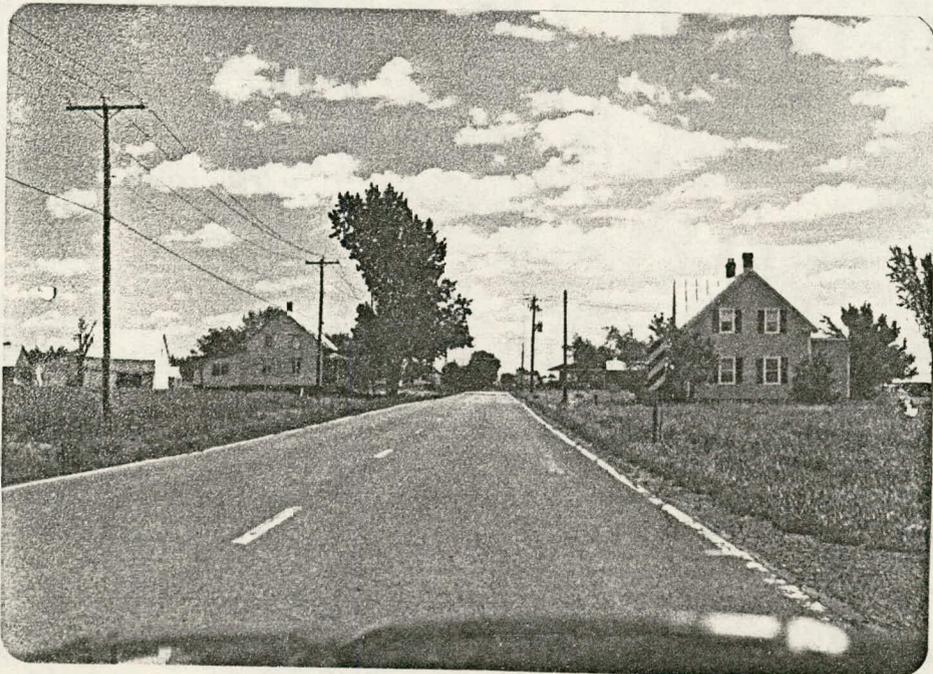
Route 122, district 51, balise à chevron sans utilité près de la jct. 224.

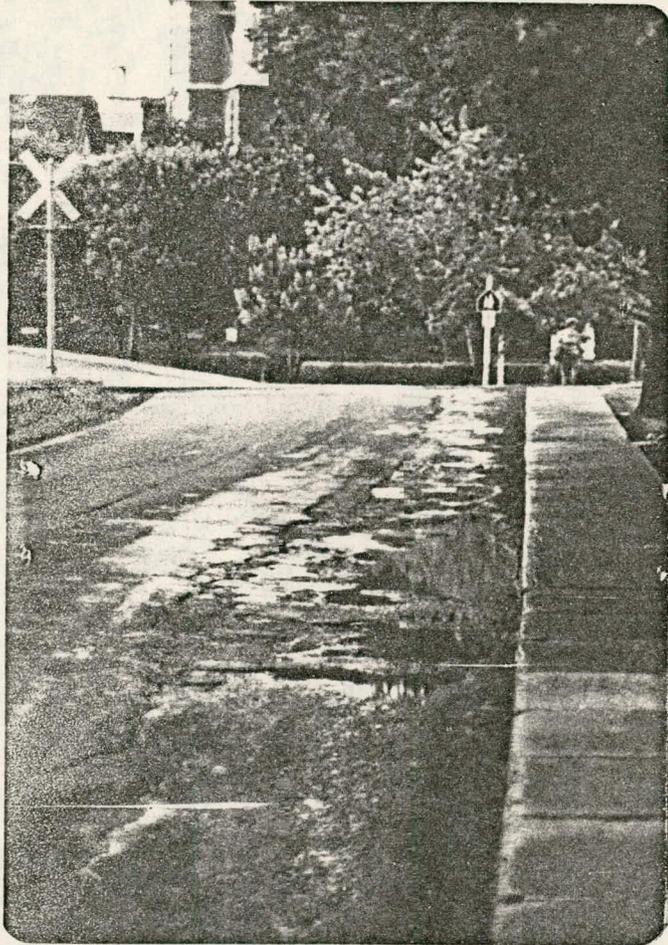
Route 233, dans St-Cézaire, district 53.

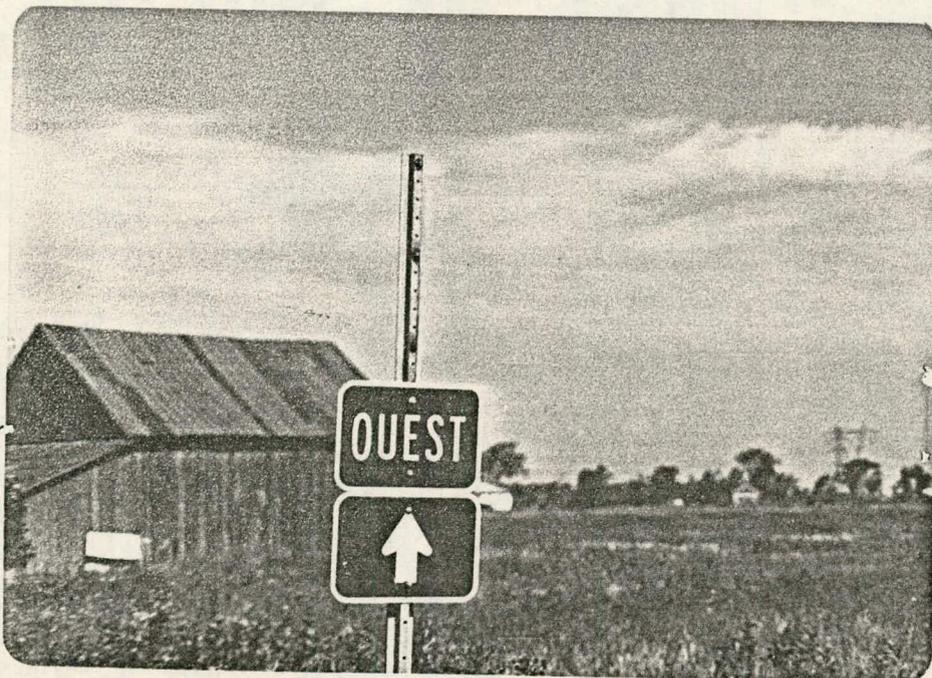
Route 112, district 56, près du n° civique 8490.

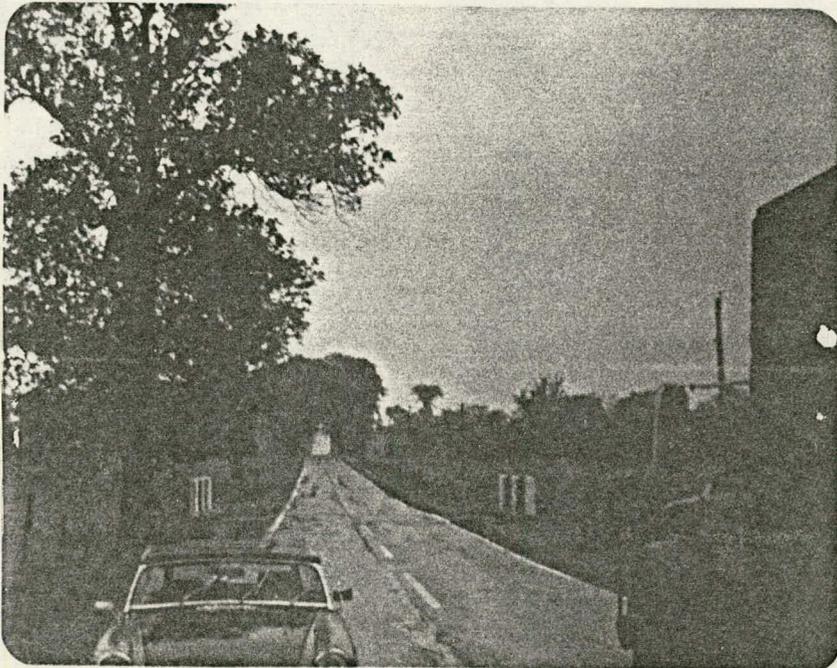
Route 202, district 69, entre Haveleck et Hemmingford.

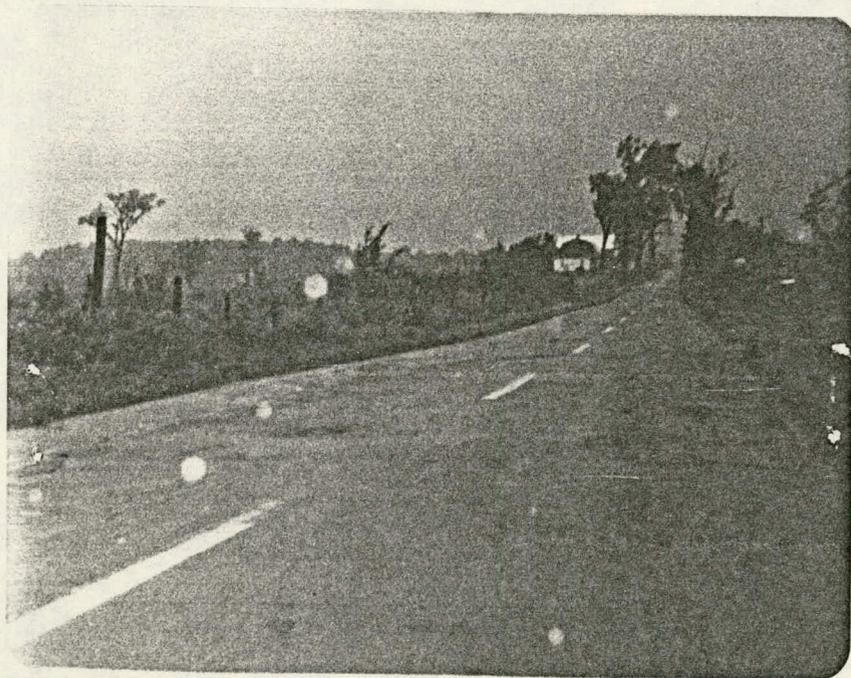
Route 203, district 69, près de la frontière américaine.

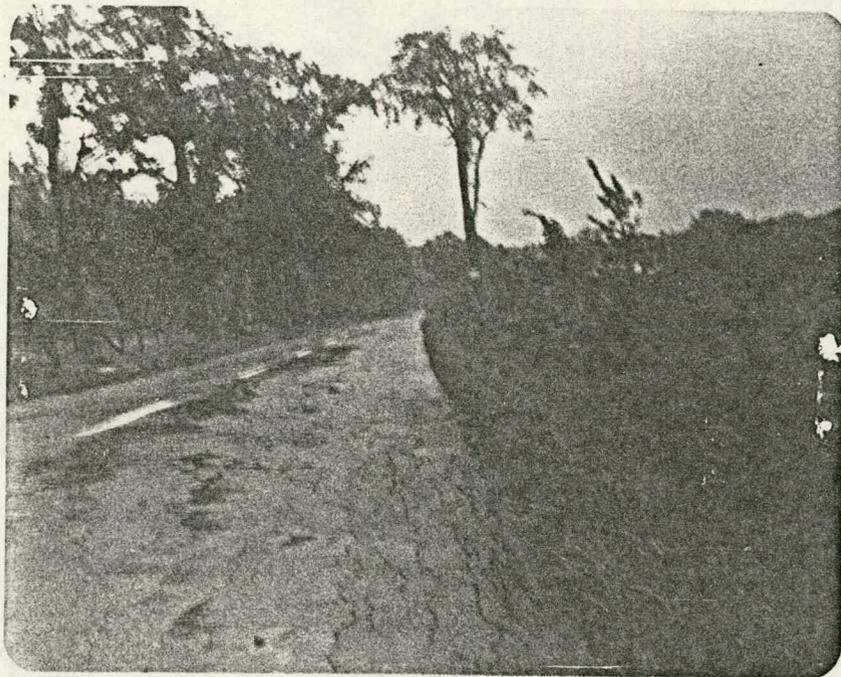
Route 203, district 69, près des lignes américaines.

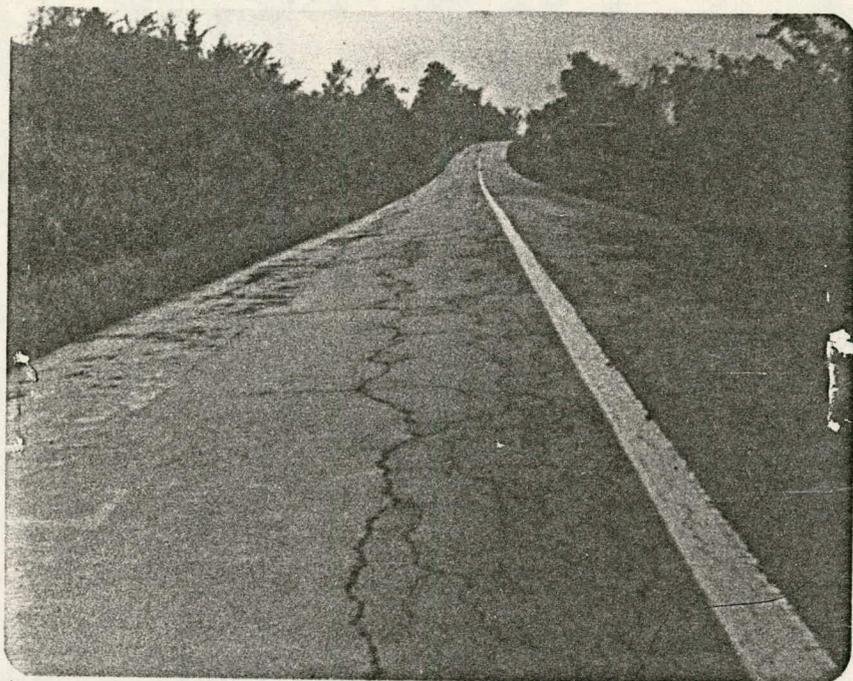
Route 236, district 69, environ 3.5 milles à l'ouest de Ste-Barbe.

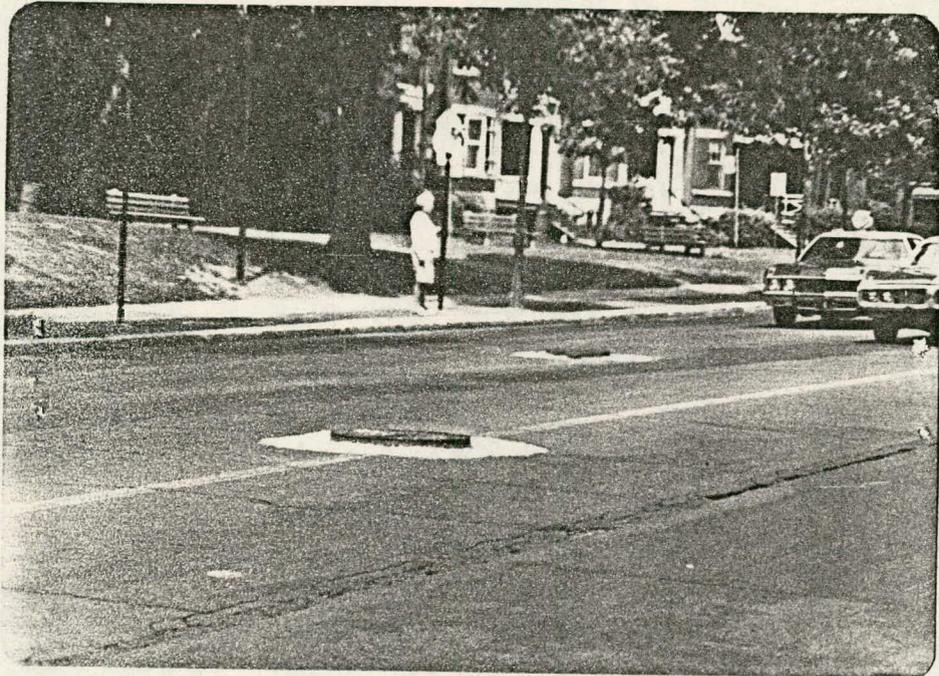
Route 138 (rue Sherbrooke), dans Westmount.

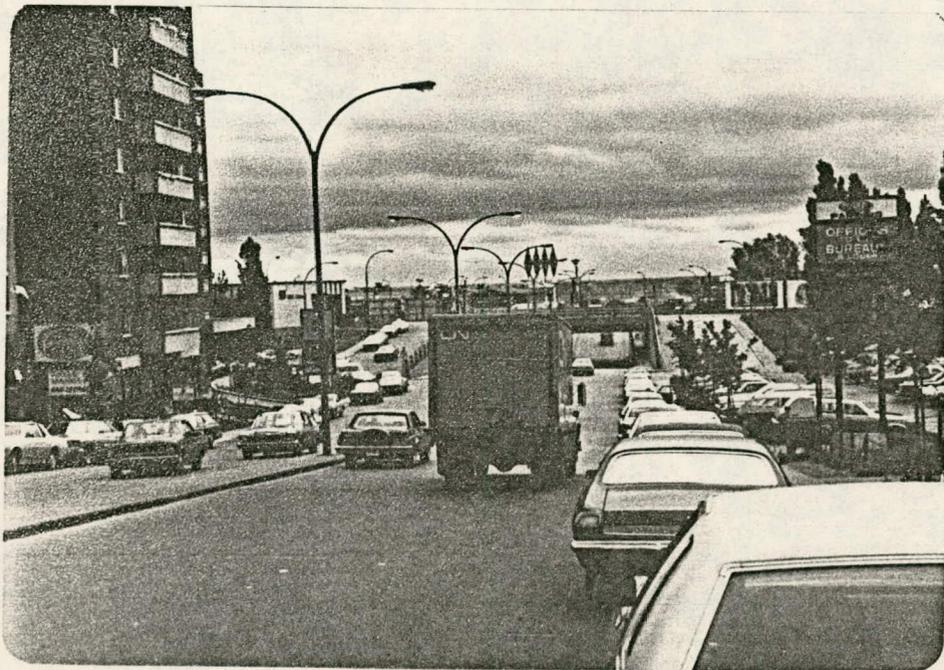
Route 138, Pont Honoré Mercier, embouteillage causé par des travaux sur le pont (10 hres A.M.).

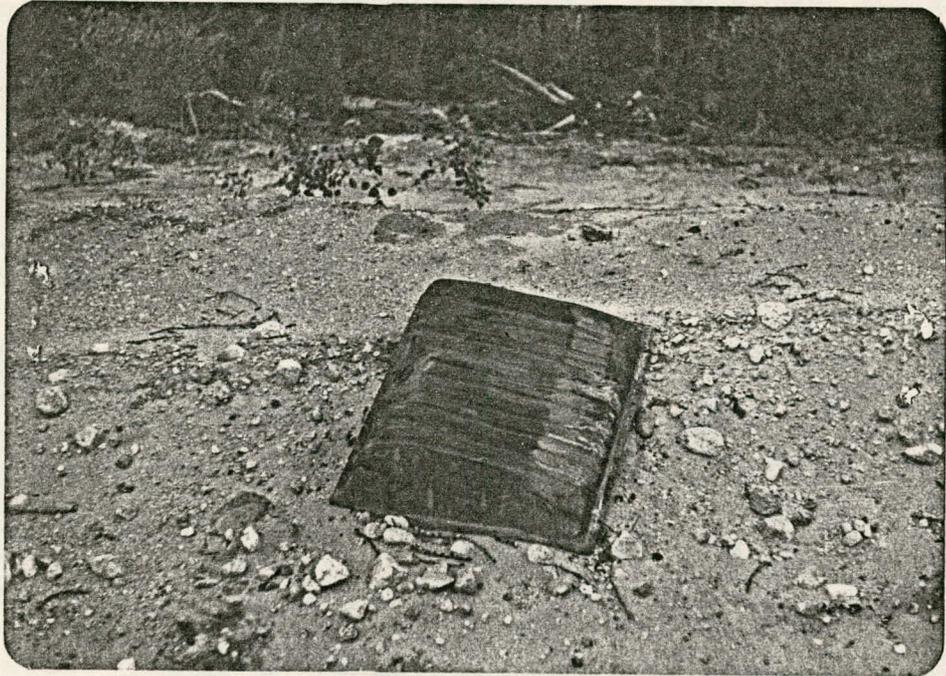
Route 131, entre Saint-Michel-des-Saints & Manouane.

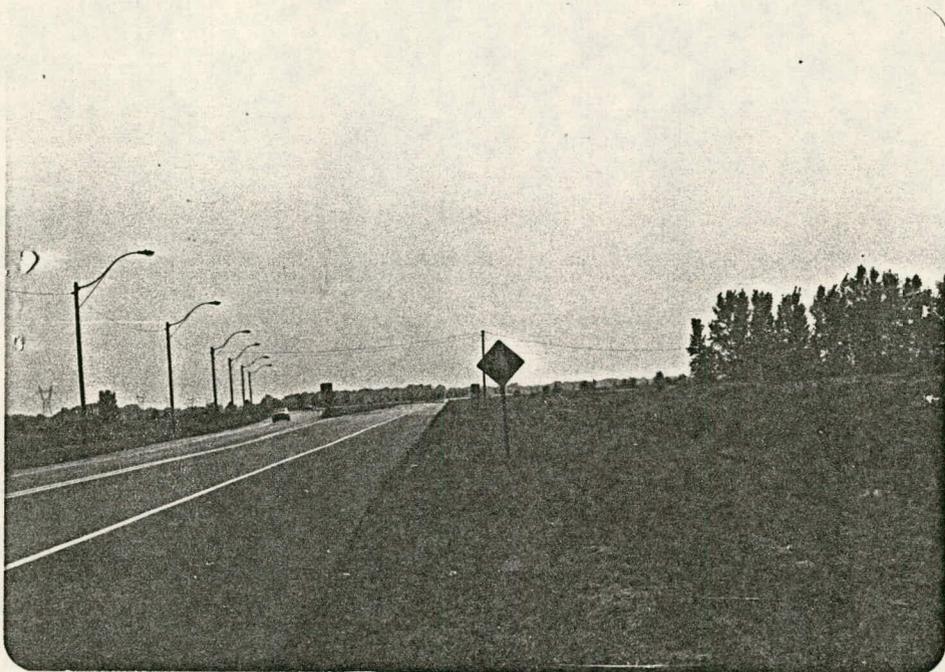
Autoroute 40, sortie 151, direction ouest.

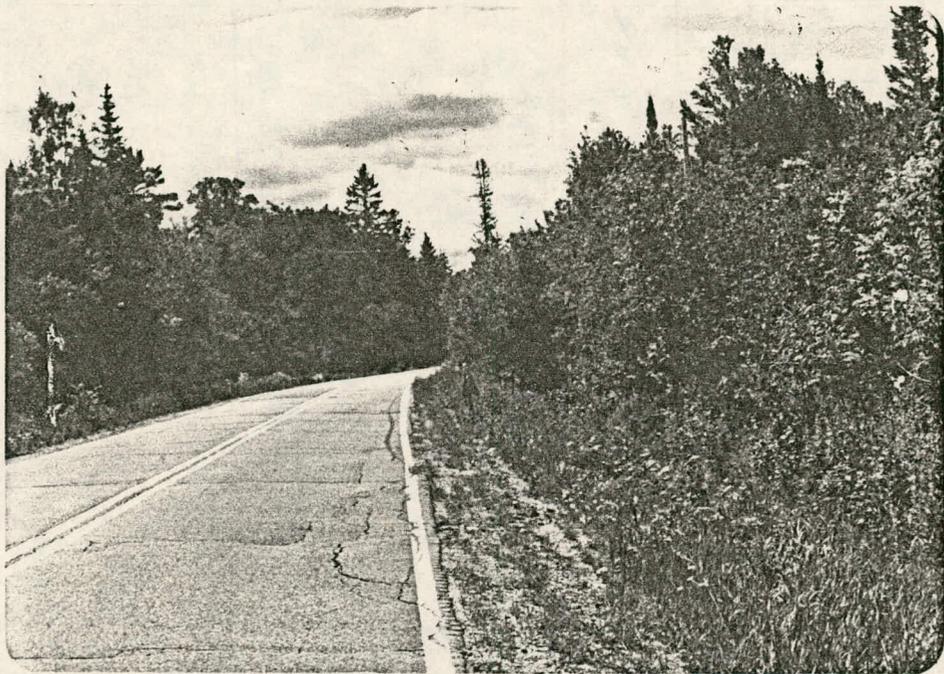
Route 301, 2.6 milles au sud de l'église de Otter Lake, direction sud. Signalisation cachée par la végétation.

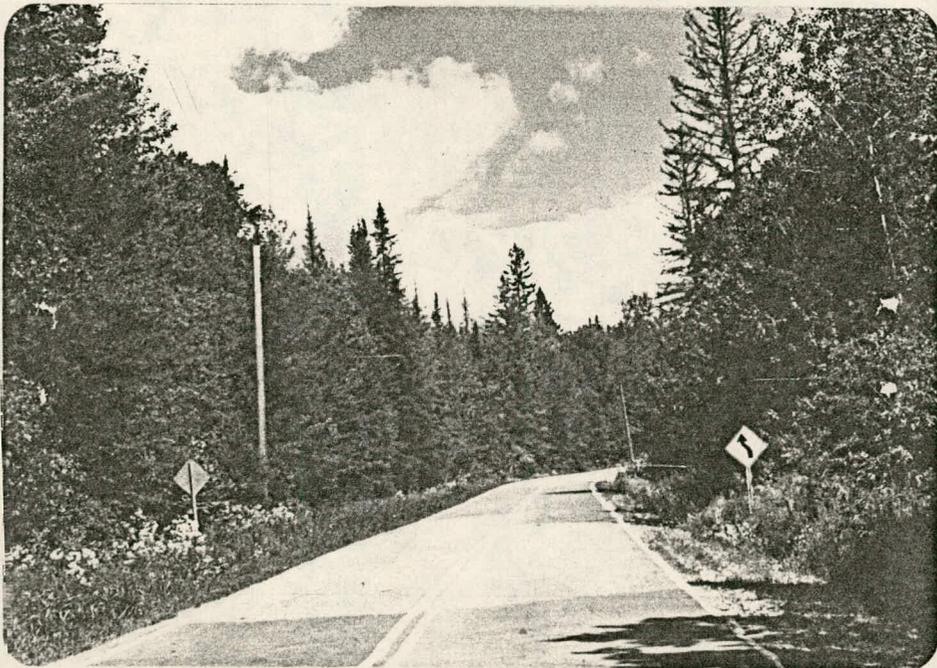
Route 301, 3 milles au sud de l'église de Otter Lake. Signalisation défectueuse.

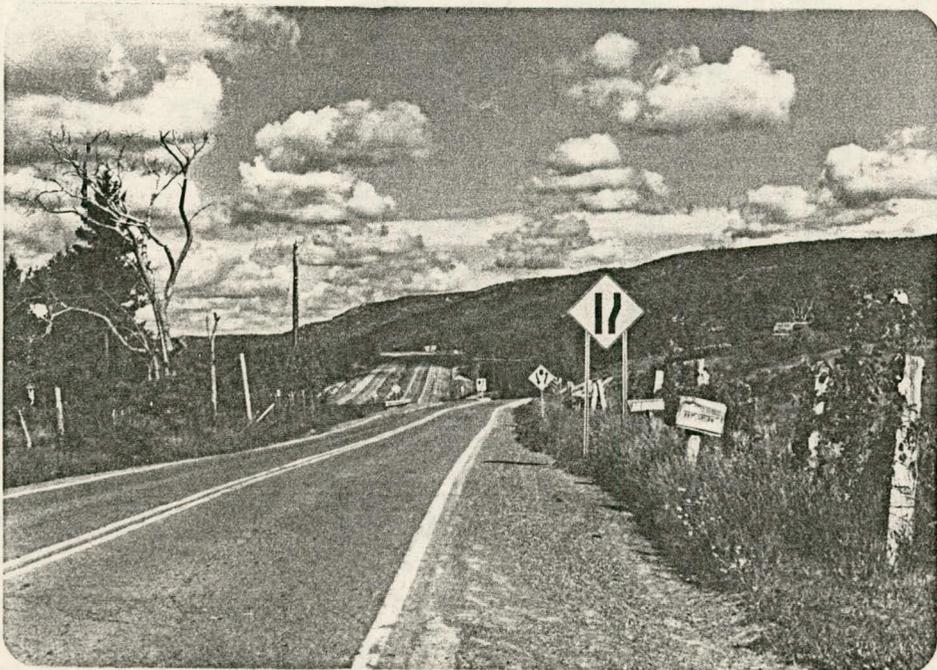
Route 148, près de Lusville. Pourquoi une petite route peu achalandée devient une belle autoroute?

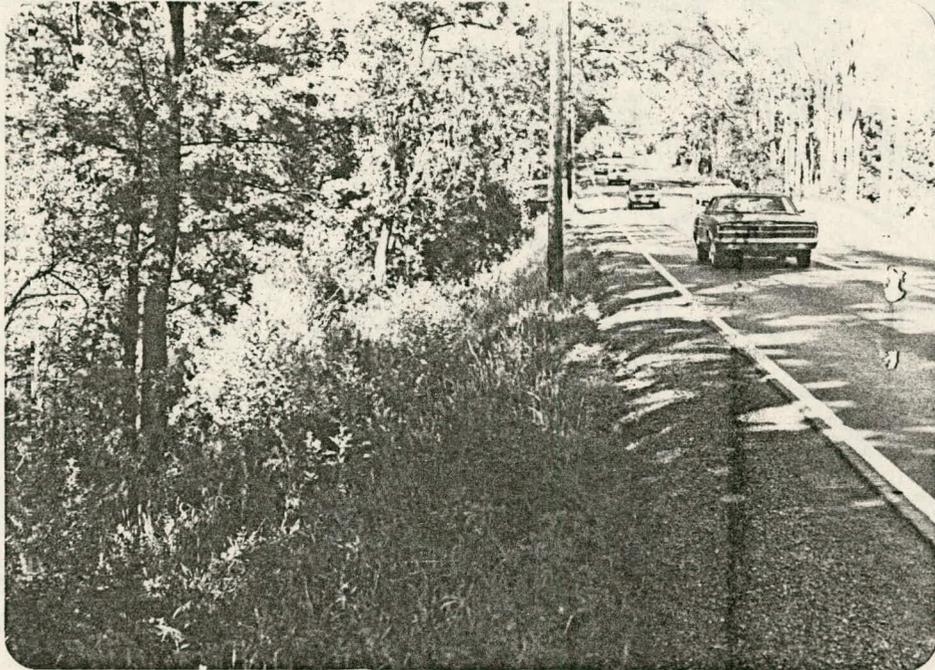
Route 148, le long du terrain de golf d'Aylmer: accotement étroit et fossé profond.

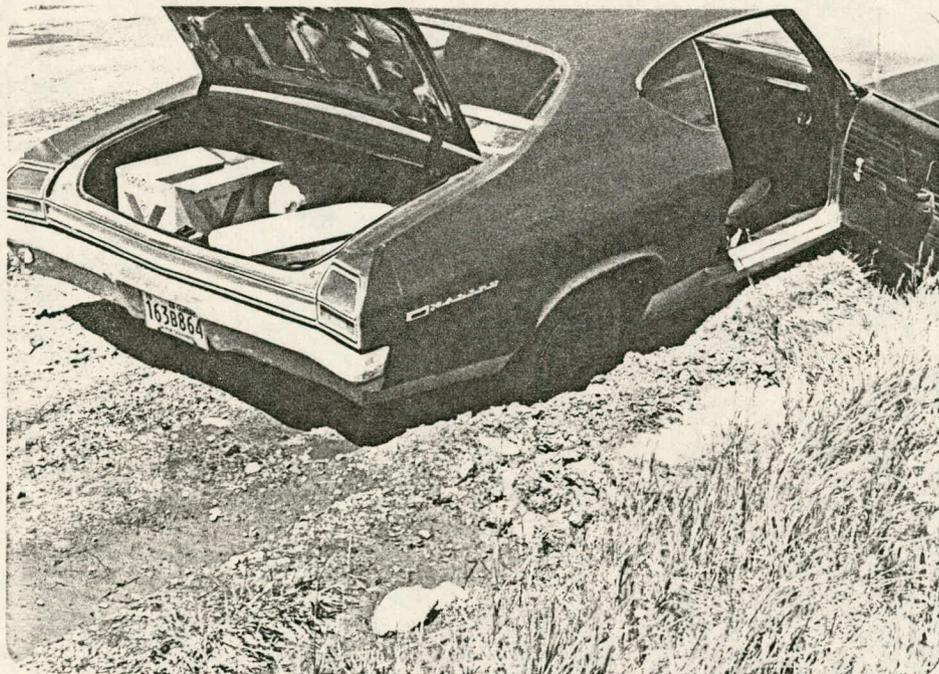
101	1	<p>Revêtement: surface très détériorée entre Ste-Rose-de-Poullaris et Macamic. (Voir photos 16 et 17).</p> <p>Également, l'accotement est très près de la nappe phréatique, le seul poids du véhicule le fait s'enfoncer à quelques endroits, même en période sèche.</p> <p>En somme, ce tronçon de la 101 est très négligé.</p> <p>La voie ferrée saute à l'entrée de Macamic.</p>			
111	1	<p>Revêtement: début de détérioration (trous et bosses) entre La Sarre et Dupuy. Ailleurs, elle est belle.</p>			
	1	<p>Halte routière: sortie dans une côte.</p> <p>Voie ferrée saute à Authier.</p>			
393		<p>Très belle sur tout son parcours.</p>

Route 101: exemple d'accotement entre Macamic et Ste-Rose.
